## **Dokumentation av skogstillståndet i anslutning till några av Trafikverkets skadepunkter i Västernorrland**

Efter de omfattande skyfallen i Västernorrland 6 till 7 september 2025 erhöll Skogsstyrelsen information av Trafikverket över skadepunkter på väg- och järnvägsnät. En första analys av Skogsstyrelsens kartunderlag vad gäller avverkningsintensitet och ålder på eventuella slutavverkningar, förekomst av skogsbilvägar samt spår av markberedning eller körskador inom avrinningsområdena till skadepunkterna genomfördes. Syftet var bland annat att identifiera punkter där skogsbruksåtgärder skulle kunna ha bidragit till händelserna. Mellan den 14 oktober och den 16 oktober fältbesöktes ett urval av dessa, med syfte att kalibrera bedömningen utifrån kartmaterial samt studera och dokumentera händelseförloppen. Detta är en dokumentation av det analysarbete som skett med hjälp av kartanalyser samt fältbesöken. Det är även en grov inledande sammanställning av slutsatser och frågeställningar att ta vidare i fortsatt analys och utvecklingsarbete.

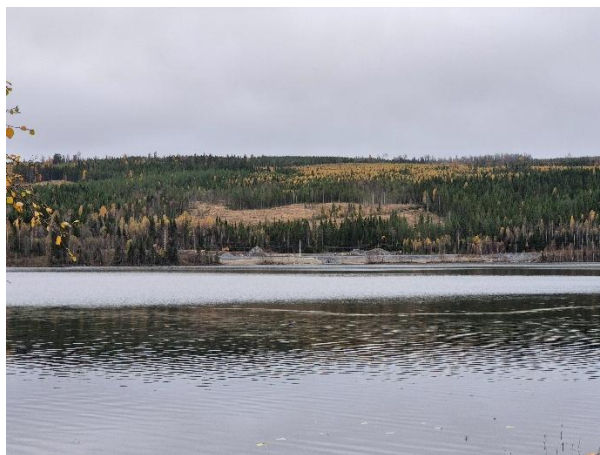
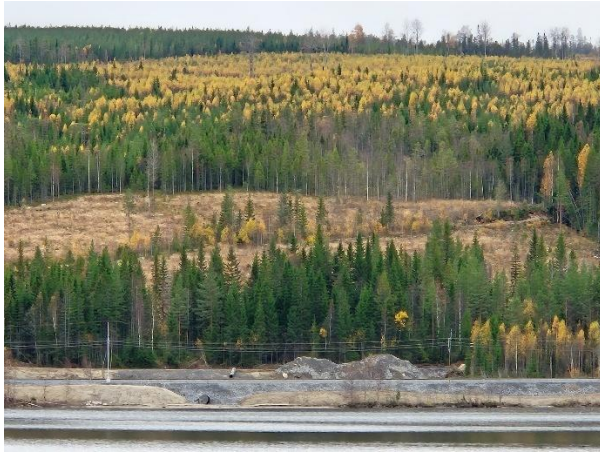
Området gick inte att komma fram till då det var bommat vid tillfället. Foton har därför tagits från motsatta stranden. Av fotona ser man föryngringsavverkade ytor samt skogsbilväg som går på skrå över slänten och ansluter mot skadepunkten. Trv's koordinat för skadan torde därför ligga något öster om själva skadepunkten, det vill säga där blå pil markerar skadan.

*Sammanfattning:* området bör fältbesökas närmare för att bedöma om skogsbilvägen lett om och samlat vatten ned mot skadepunkten. Det är stor sannolikhet för detta då vägen korsar ett antal bäckar. Vid höglöden, som detta, i kombination med underdimensionerade trummor kan vatten ha letts om från vattendragen och samlats i vägdiket och letts ned mot järnvägsbanken.

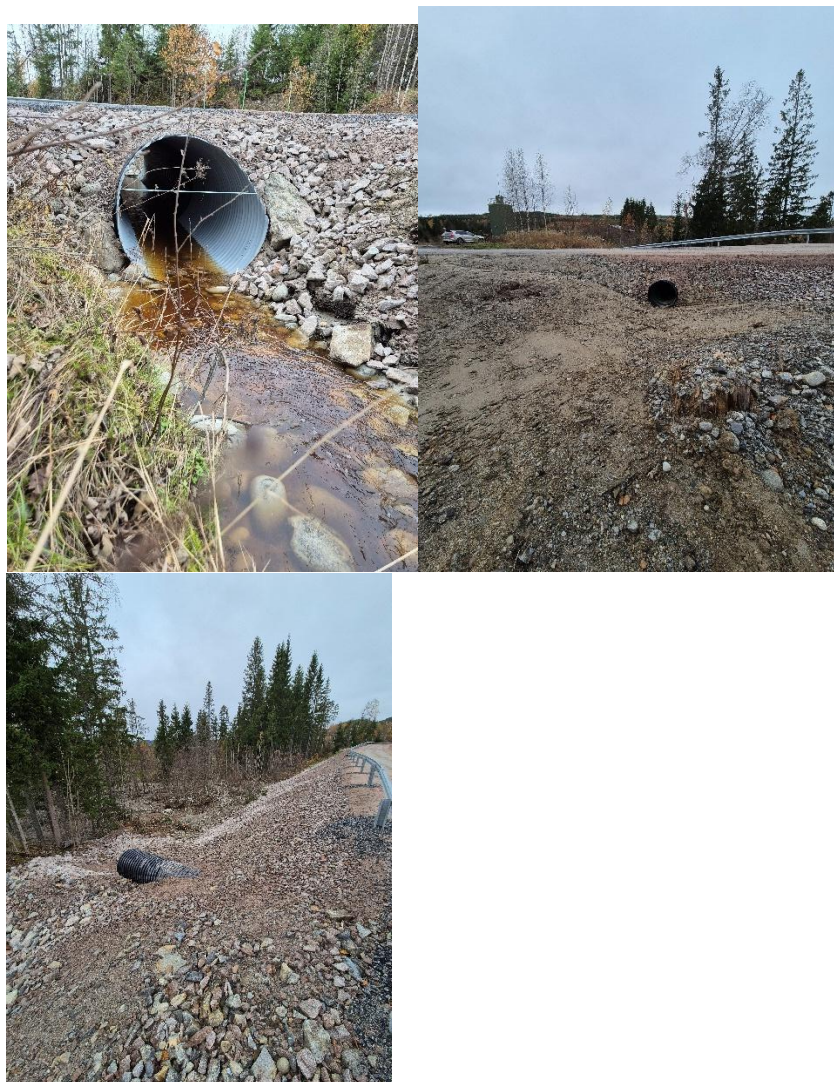
Nedan visas bilder av den omfattande lagningen av vägen. Hela vägbanken har spolats bort och man har lagt ny trumma för bäcken samt förnyat diket och lagt nya mindre trummor för dikesvattnet och med syfte att behålla hydrologin.

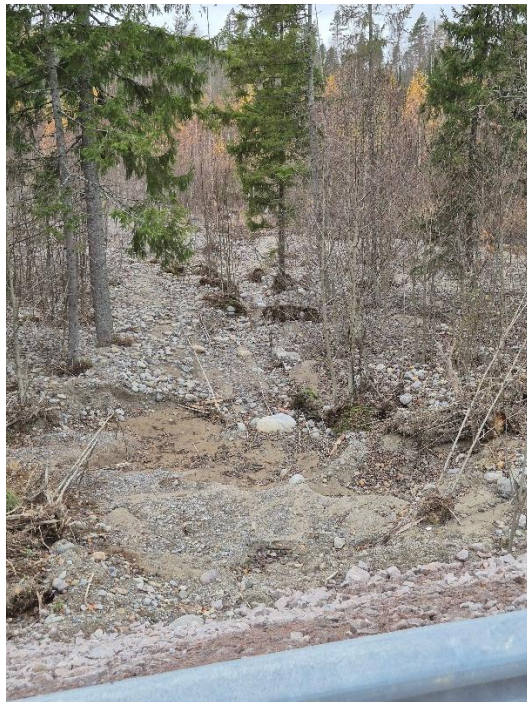
Stora mängder material har förts ut av vattenmassorna och avsatts ute i skogen, vilket framgår av nedanstående kort.

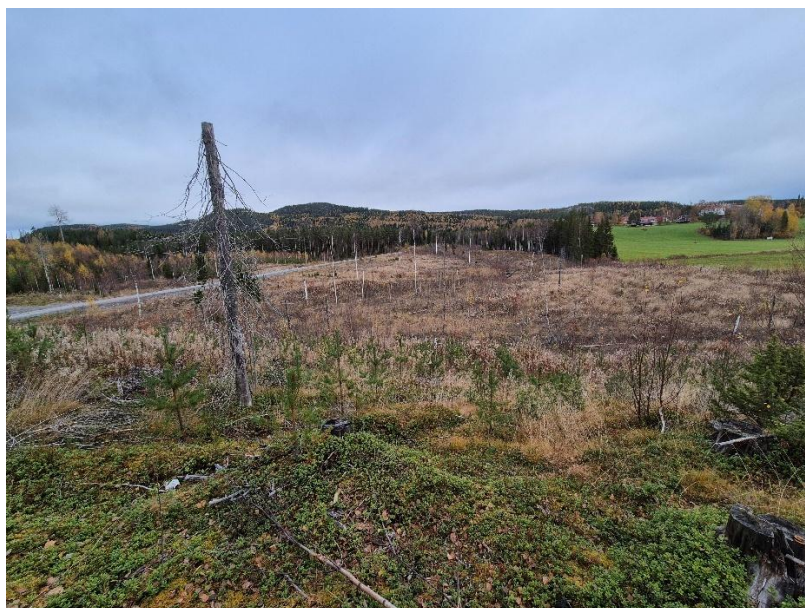
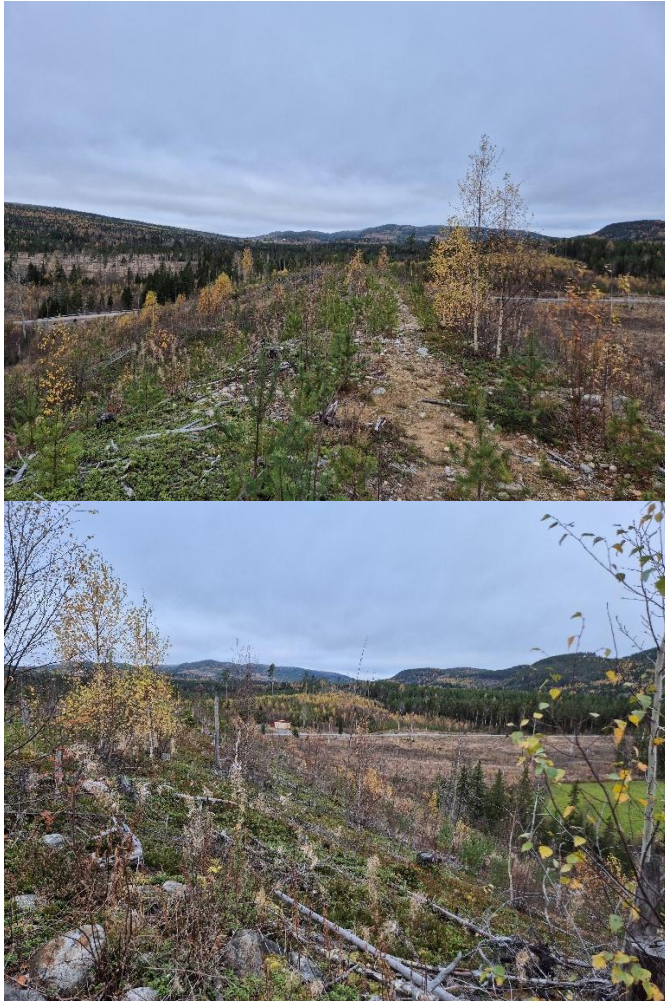
Av ovanstående kartor samt nedanstående foton framgår att det närliggande avrinningsområdet är avverkat. Första fotot nedan är taget från åsen och norrut, andra och tredje fotot visar avverkningen av åsen, fotat mot skadepunkten. Av tredje fotot framgår marklutningen. Vatten kommer således rinna snabbt åt två olika håll och samlas i punkten framför åsen där det rinner under vägen och där skadan är. Vattnet har spolat bort hela vägbanken och fört stora mängder material ut i skogen på andra sidan vägen.

*Sammanfattning:* Avverkningen av avrinningsområdet samt åsen kan ha bidragit till skadehändelsen.

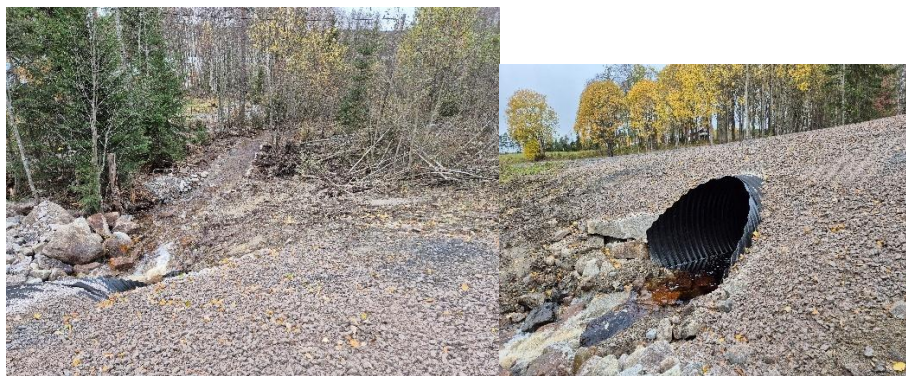
Nedan följer foton som tagits under en promenad från skadepunkten och uppåt längs bäcken.

Ovanstående foton visar utloppet från den nyanlagda trumman och rester av slamströmmen i skogen och ned i Stugusjön. Nedanstående foto visar inloppen till den nyanlagda trumman.

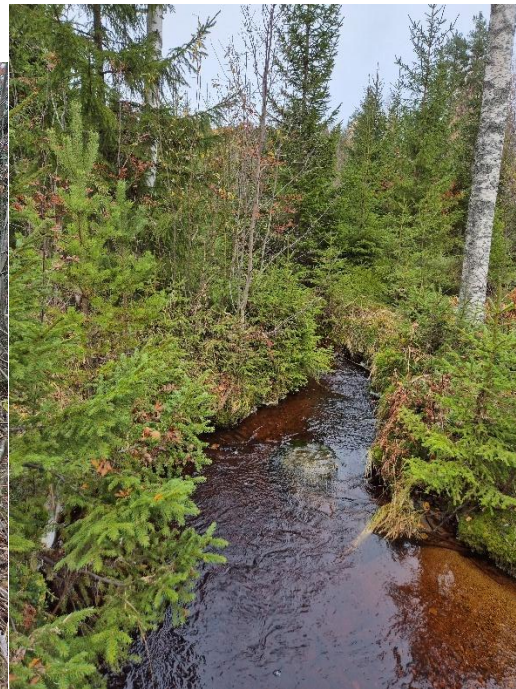
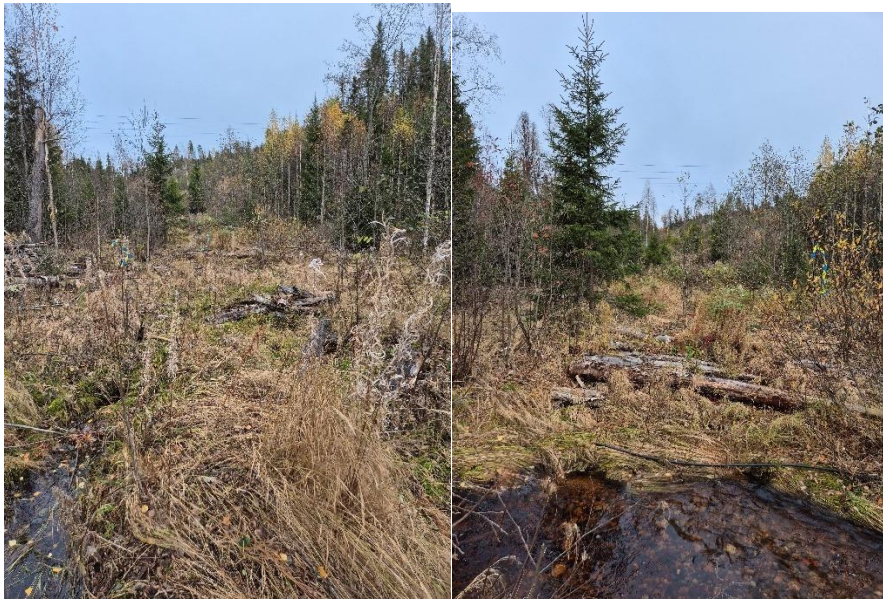
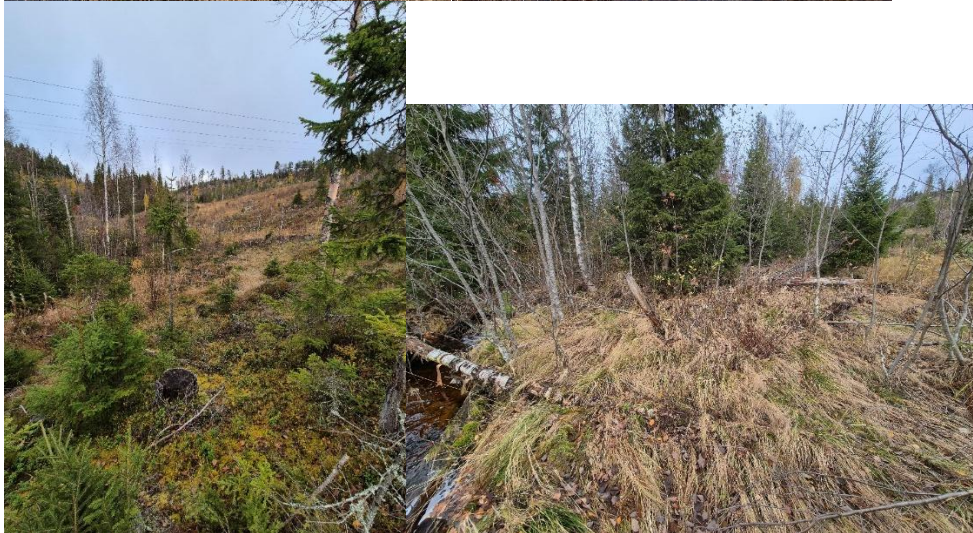
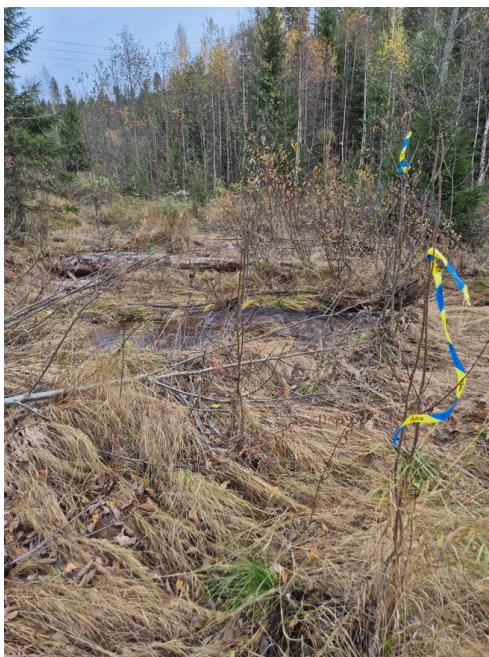
Inledningsvis var bäcken kantad av ungskog samt tidigare lämnad hänsyn. SCA snitslar verkar markera vägdragning till avverkningsanmäld yta. Längre upp följde röjningsskog och större slutavverkningar som ännu inte återvuxit. Körskador från basväg som korsar vattendraget vid tidigare genomförda avverkningar återfinns. Körskadorna kan leda vatten mot bäcken och bidra till ökat flöde där. Bäckens visar spår av tidigare höga flöden/slamströmmar då det finns sten och grus avsatt i högar längs den. Man ser även tydliga spår i kvarvarande vegetation efter de höga flödena vid regnoväddret – bäckens flöde breddades i partier med flera meter.

**Sammanfattning:** Slutavverkning samt gamla basvägar kan ha inverkat på flödet i bäcken och därmed skadorna. Nya planerade avverkningar samt en ny förmodad dragning av basväg bör kontrolleras.

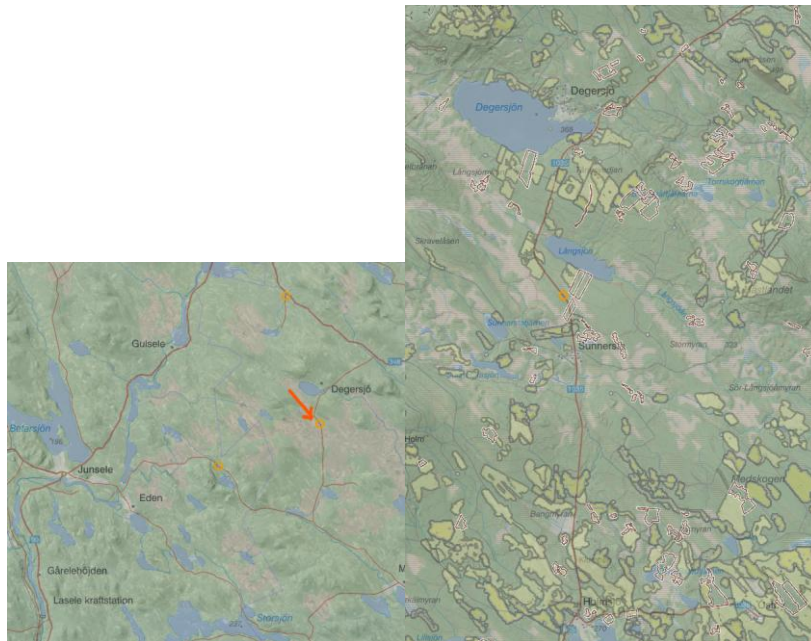
Punkten var inte utvald för fältbesök men passerades och kontrollerades därmed översiktligt. Flera trummor längs vägen har bytts eller vägbanken lagats i anslutning till större bäckar. Många avverkningar i åldern 0 till 20 år.

*Sammanfattning:* Flera av Trv's skadepunkter är inte exakta och kan innefatta flera former av skador över en längre sträcka, vilket blev tydligt här.

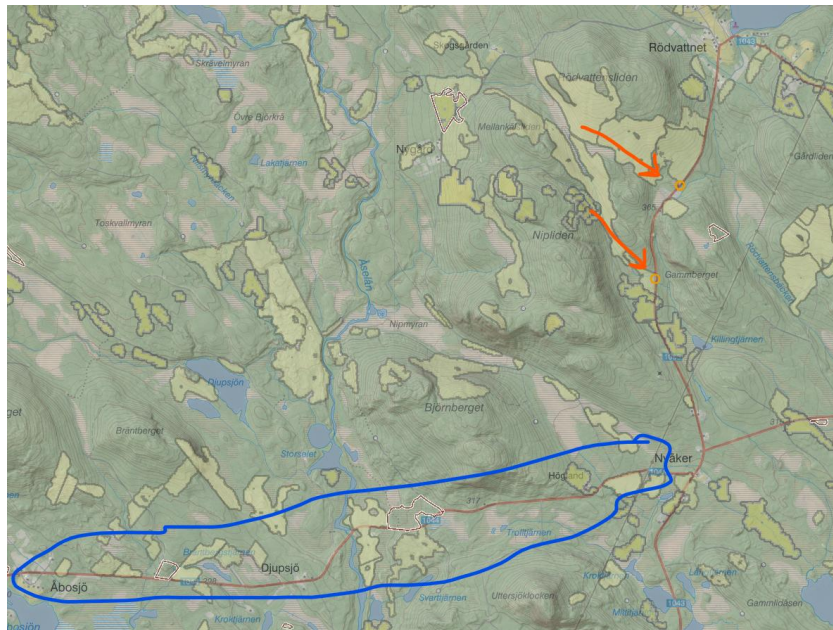
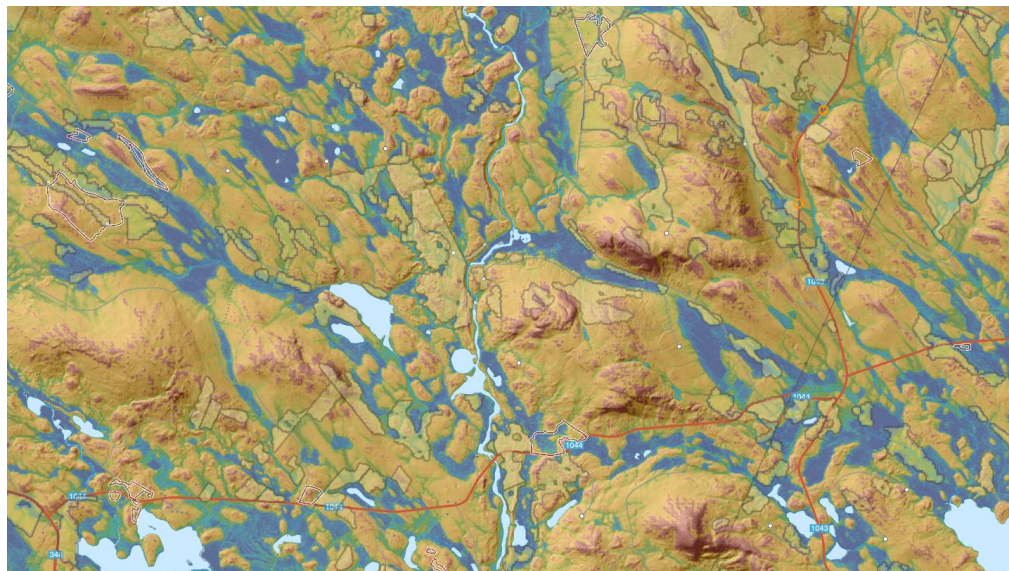
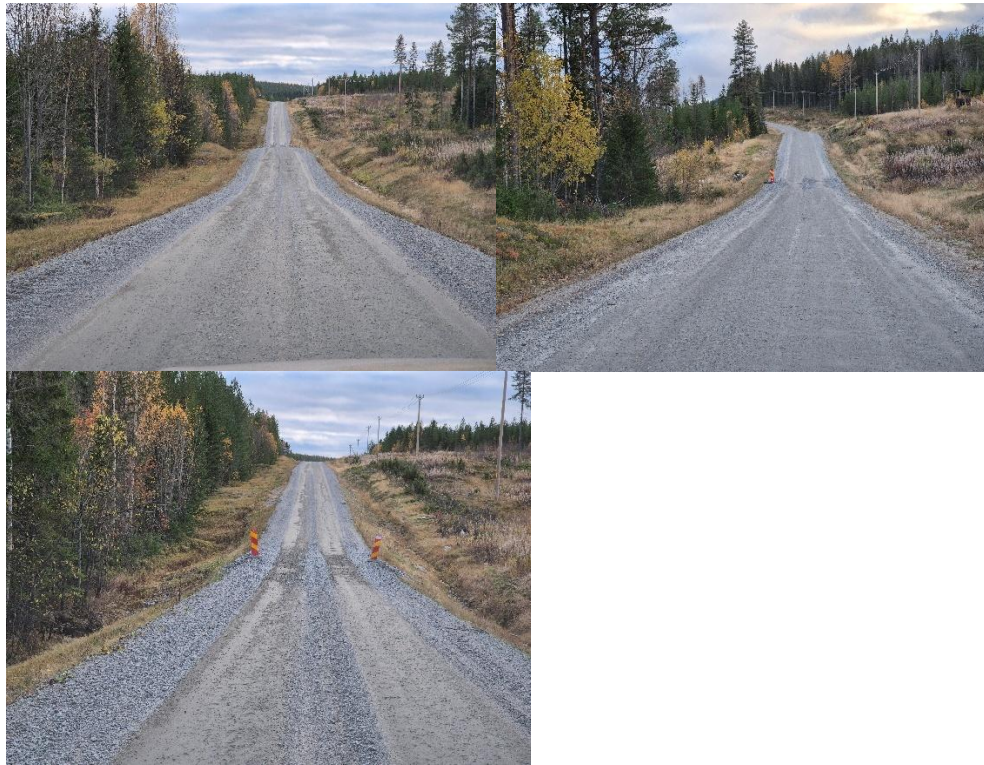
Skadepunkterna ligger ca en mil in längs väg 1044 och därefter väg 1043, som är grusvägar. Som framgår av kartorna samt fotona nedan, samlar vägarnas diken vatten och leder det till de lågpunkter vägarna passerar. I princip alla lågpunkter som passerades på väg 1044 (inringat med blått i karta nedan) hade skadats eller brutits igenom av vatten från vägdiket och omgivande terräng.

*Sammanfattning:* Exempel på skador till följd av att vägdike samlar och leder vatten mot lågpunkter. Även förmodad inverkan av avverkning i angivna skadepunkter men kan ej beläggas med enbart fältbesök (lång dålig väg och skymning begränsade dokumentationen)

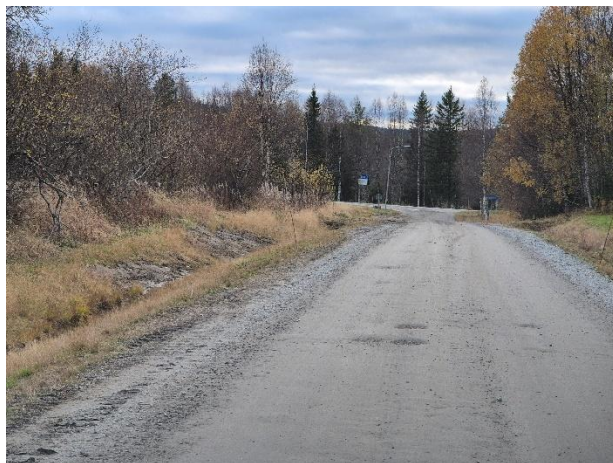
Nedanstående foto visar där väg 1044 ansluter ut på v 348. Även där har vägdiket för med sig vatten och material och skadat väg och trummor. Återställande av skadan har dock skett.

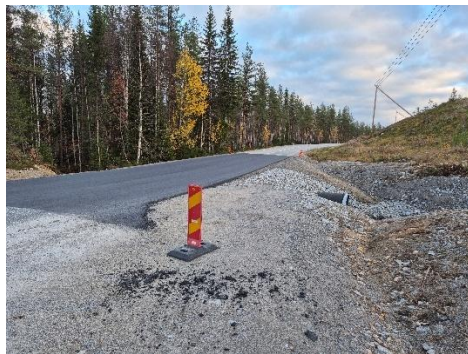
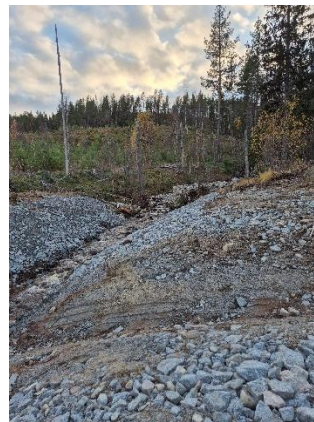
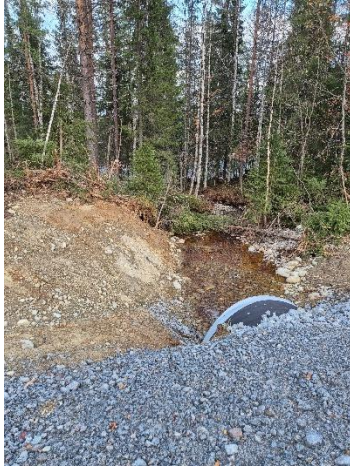
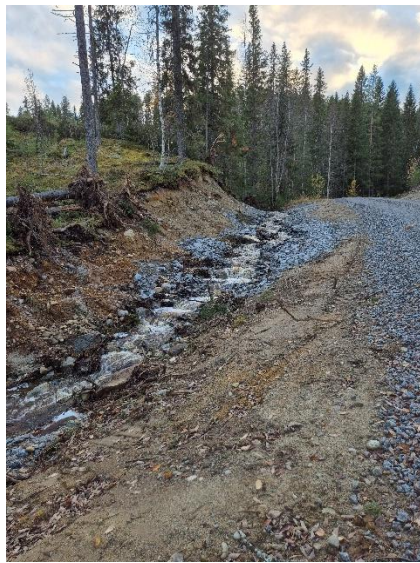
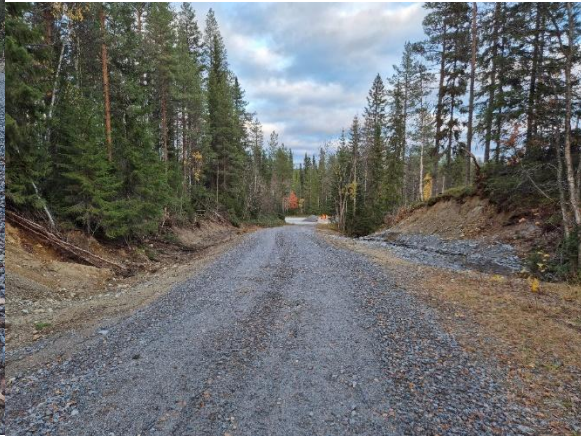
I samband med skyfallet har vattenflödet i bäcken blivit så stort att vägtrumman och vägbanken på väg 348 spolats bort. Även omfattande erosion i skogsbilvägen har skett då delar av vattenflödet utför slänten gått i skogsbilvägens vägplan och vägdike. Vid besöket är alla skador återställda. Nedan visas kort tagna från skadepunkten samt den lagning av skogsbilvägen som genomförts. Första och andra fotot visar inlopp, tredje utlopp. Övriga bilder visar återställd skogsbilväg.

Som framgår av de två sista bilderna är innehållet av silt/finsand stort i slänten där skogsbilvägen går. Erosion av vägdiket fortgår och inga extra trummor är ditlagda. Följde skogsbilvägen upp till första platån och av följande bilder framgår marklutning av avverkade områden in mot skogsbilväg samt körspår som kanaliserar avrinnande vatten mot skogsbilväg samt avverkningarnas ålder.

*Sammanfattning:* Skogsbilväg som fångar och leder vatten, samt mycket stora arealer slutavverkad skog de sista 20 åren har påverkat vattenflödena ut mot väg 348.

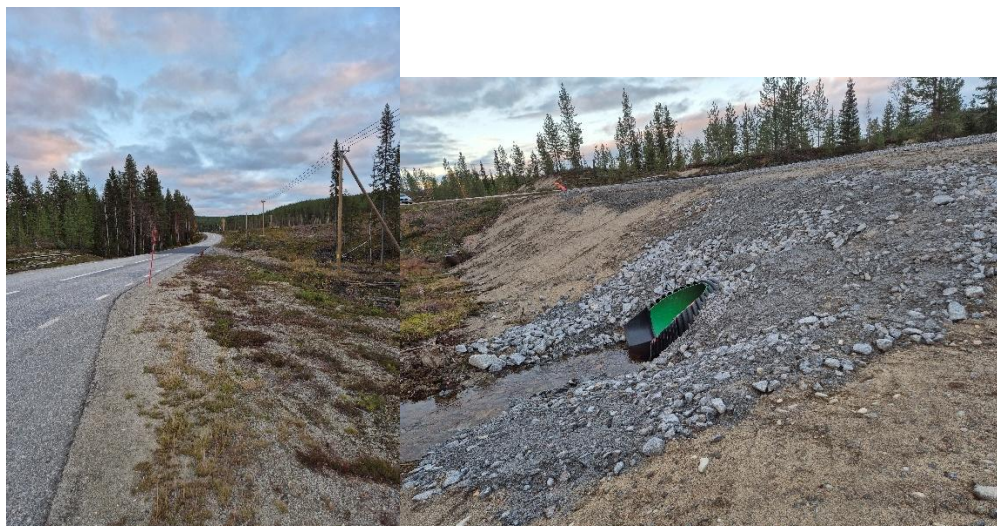
Som framgår av ovanstående kartbilder samt nedanstående foton av de mindre vägskadorna har en hel del avverkningar skett i anslutning till väg 348 de sista 10 åren. Väg 348 går över områden bestående av sandsediment som eroderar lätt vilket framgår av foton nedan. Vid en av de större vägskadorna (östra blå pilen på kartan över markfukt) pågick lagning fortfarande då ravinen breddats och fördjupats påtagligt till följd av högflödena. Tyvärr för mörkt att fotografera då skadan passerades.

**Sammanfattning:** Lätteroderad mark där i princip varje punkt där väg 348 passerar blötare mark eller vattendrag har skadats på något sätt. Enbart de punkter där vägbanken helt eller delvis spolats bort har markerats av Trv även om omfattande lagningsinsatser skett kring en längre sträcka. Avverkningar kan påverka vattenflöden men det är inte lika omfattande avverkat som vid exempelvis punkt 65. Även skogsbilvägar som löper upp längs slänterna kan ha inverkat. Noggrannare utredning behövs dock för att säkerställa orsakssamband i varje separat skadepunkt.

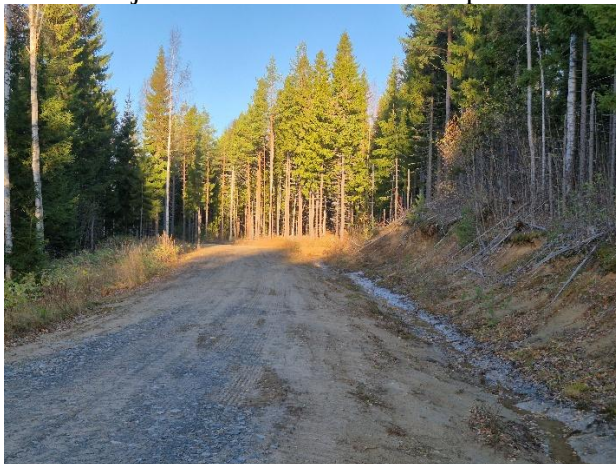
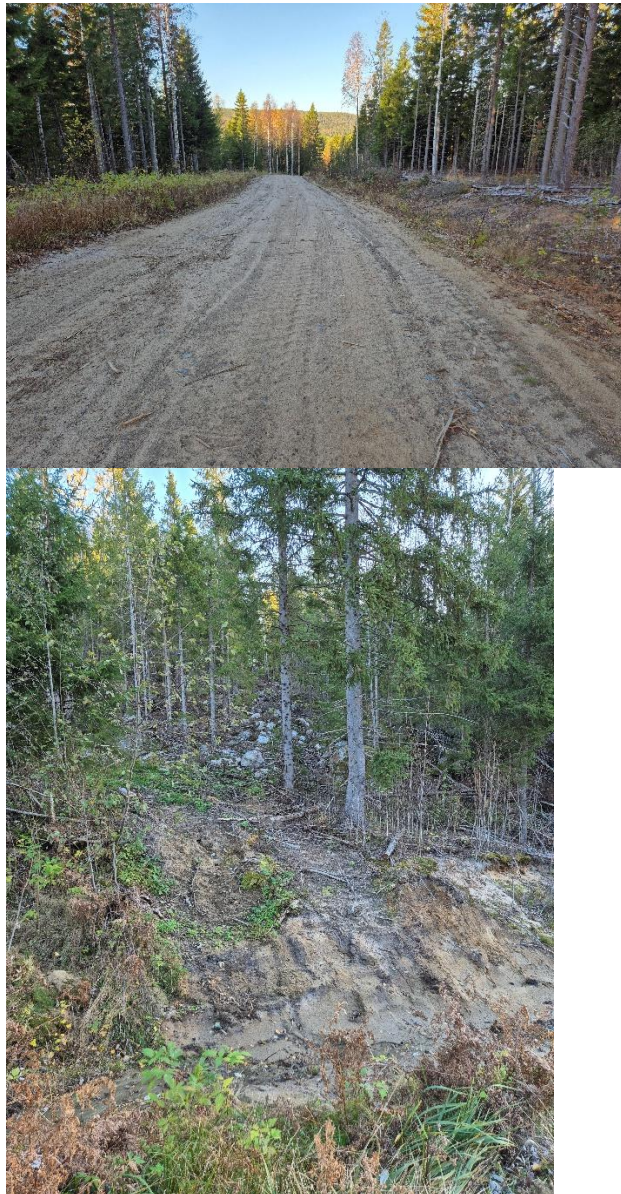
Vid besöket hade anslutningen av samtliga skogsbilvägar lagats genom att diket grävts ur och grus/sand körts på eller tagits från diket och lagts på vägplanen. Vägarna följdes en bit uppåt och samtliga visade exempel på återställande som medför fortsatt risk för erosion och ras. Exempel på detta är 1) lagande med sand från kringliggande mark/diken, 2) inga trummor för att fördela vattenflöden 3) inget återställande av kraftiga körsador som ansluter vattenflöden från hyggen till skogsbilväg.

*Sammanfattning:* Många ras/slamströmmar har skett från skogsbilvägar och ut på allmänna vägnätet. Dessa ras finns dock inte noterade som skadepunkter av Trv – kanske för att de inte orsakat något genombrott av vägbanken utan enbart täckt vägen med jordmassor som skyfflats bort. Skogsbilvägarna som skadats har i många fall återställts men bakomliggande risker har inte undanröjts (se exempel ovan).

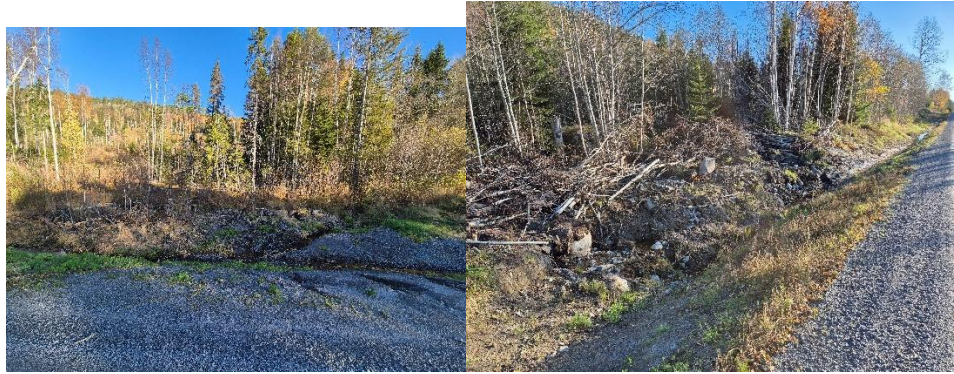
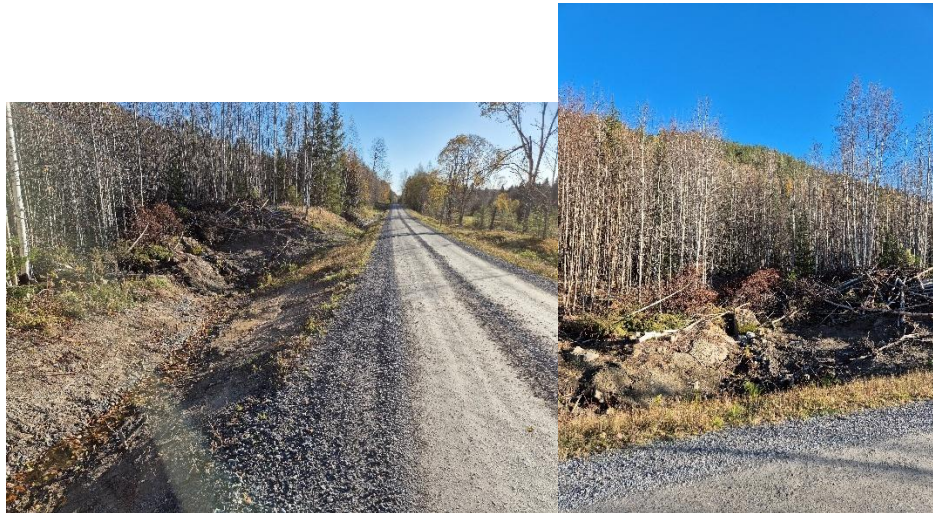
Nedanstående bilder visar spår av slamströmmar mot vägbanken (svårt att fota och få känsla för kraften bakom). Grus och sand och vegetation har fått rensas bort ur vägdiket.

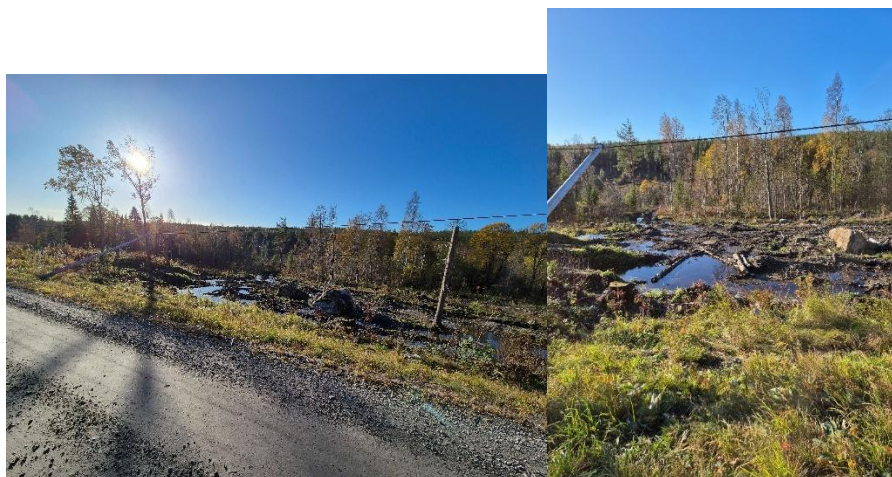
Yttäckande förekomst av allvarliga körsador finns dessutom i anslutning till väg samt längs basvägen över den större bäcken i dalgången. Oklart om avverkningen genomförts före eller efter regnen, men det var mycket blött vid besöket. Blå pil på ovanstående karta visar platsen för de sönderkörda hyggerna nedan väg. Det gick inte att ta sig ned till den större bäcken på grund av mängden vatten.

Nedan visas foton från det sönderkörda området nedan väg. Där de vattenfyllda spåren försvinner in i bild, ligger bäcköverfarten. Tyvärr var detta inte en ovanlig syn i området.

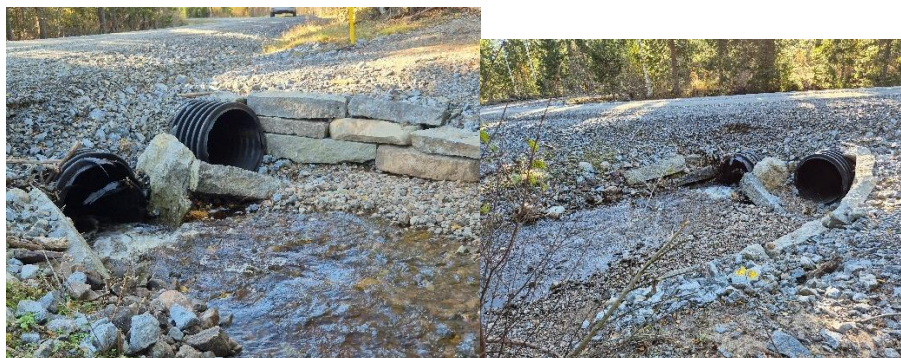
Som framgår av ovanstående kartor samt fotona nedan är detta ett vattendrag som snabbt kan erhålla höga flöden på grund av avrinningsförhållanden och storlek. Kraften i flödet ned mot vägen blir dessutom snabbt stor pga att vattendraget inte kan svämma ut åt sidorna. Vattendraget visar spår på tidigare slamströmmar och vägbanken är erosionsskyddad sedan tidigare med stenfundament och reservtrumma. Skador på vägbank och huvudtrumma kan dock ses nu vilket framgår av nedanstående foton.

Fotot till vänster visar erosionsskyddat inlopp samt reservtrumma. Huvudtrumma skadad. Foto till höger visar erosionsskyddat utlopp.

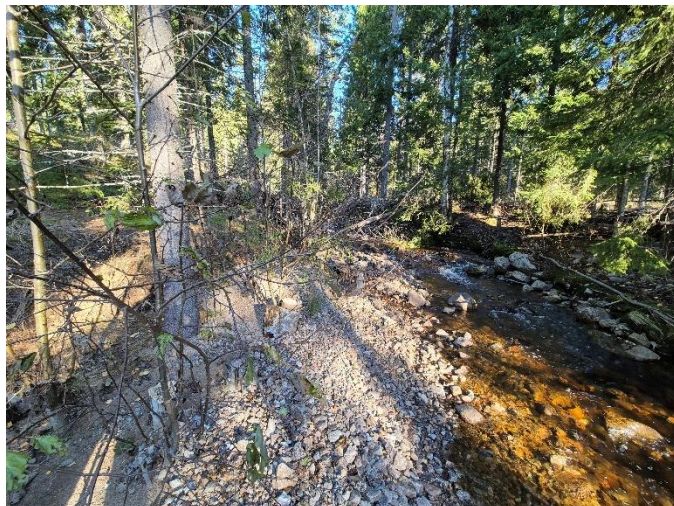
Av fotot nedan ses avsatt grus längs vattendraget vilket är spår av slamströmmar/höga starka flöden som tar med och flyttar material.

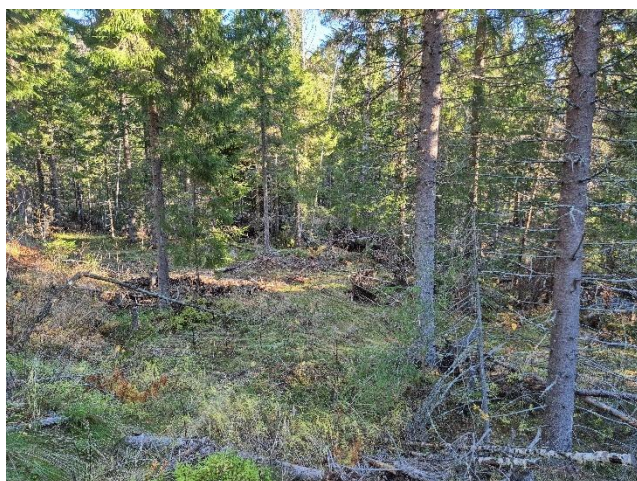
Fotot nedan visar spår av bäckens utbredning i terrängen under högflödet.

*Sammanfattning:* ovanstående är exempel på bäck som periodvis kan få höga flöden och där skogen har betydelse för inverkan på vattenmängder. Här har vägbanken klarat sig pga erosionsskydd och extratrumma. Vägbanken har troligen skadats vid flera tillfällen och därför skyddats – vore intressant att veta mer om detta. Kommer vägbanken klara anmälda slutavverkning?

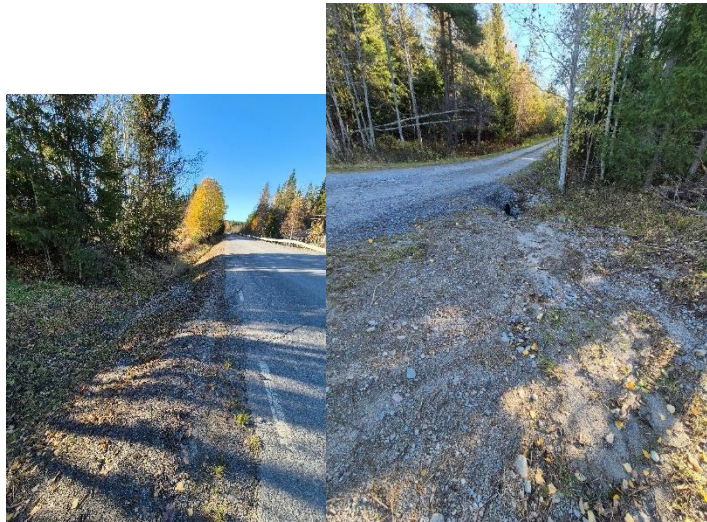
Skadorna har nu lagats men spår finns fortfarande vilket kan ses på fotona nedan. Tyvärr har återställandet inte lett till minskade risker med vatten längs skogsbilvägen. Fler och större trummor har inte lagts dit. Vatten leds bara i ett fåtal punkter ut i terrängen och i några fall leder vägdiket till och med vatten upp på vägplanet för skogsbilvägen istället för ut i terrängen. Vägbanan är i vissa fall även lagad med sand/silt från omkringliggande mark. Området kring vägen har inte slutavverkats i större omfattning och med tanke på skogens ålder torde det kunna bli aktuellt framöver.

Ovan ses långt vägdike på väg 738 som sedan leds i minimal trumma under anslutande skogsbilväg. Under skyfallet har den trumman troligen satts igen och vatten flödat över. Samtidigt har vatten kommit från skogsbilvägens dike och vägplan och sköljt ut material och vatten på 738. Nedan ett foto från skogsbilvägen ned mot v 738. Skogsbilvägens dike och vägplan var nu återställt, men stora volymer material hade spolats bort.

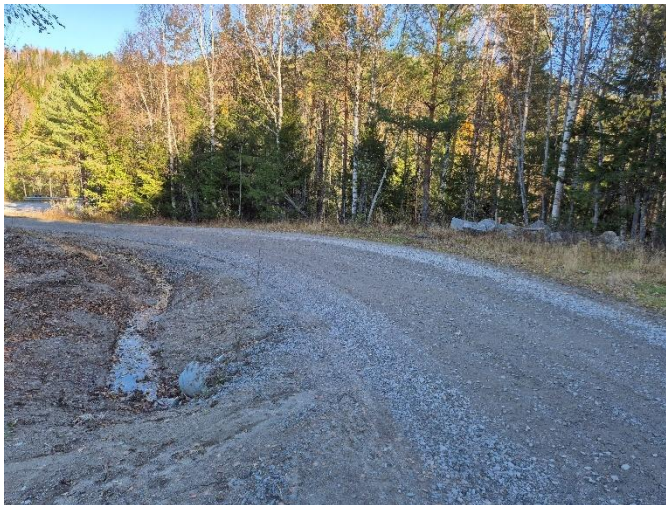
Ovan, ett exempel på rensat vägdike som leds ut på vägplanet.

**Sammanfattning:** Exempel på samverkande problem mellan anslutande skogsbilväg och Trv's vägar som fångar vatten. Dessutom exempel på där återställande inte minskar risken för fortsatt problematik. Problemen har uppstått trots att området är sparsamt slutavverkat. Mot den bakgrunden viktigt att korrigera vägen och speciellt fram till slutavverkning/gallring kommer att ske.

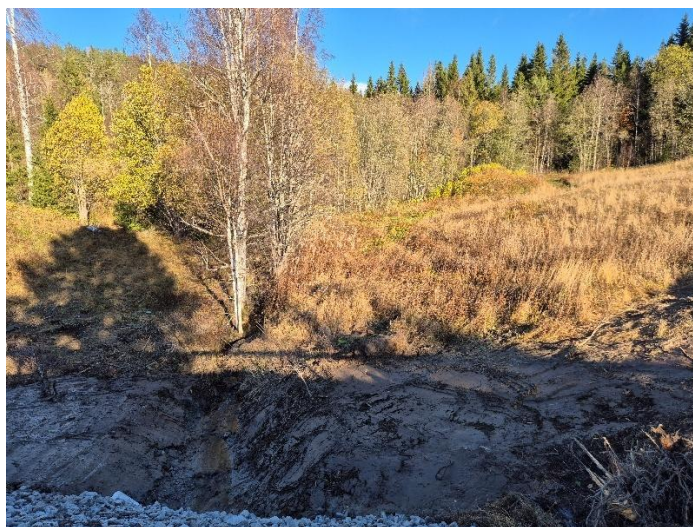
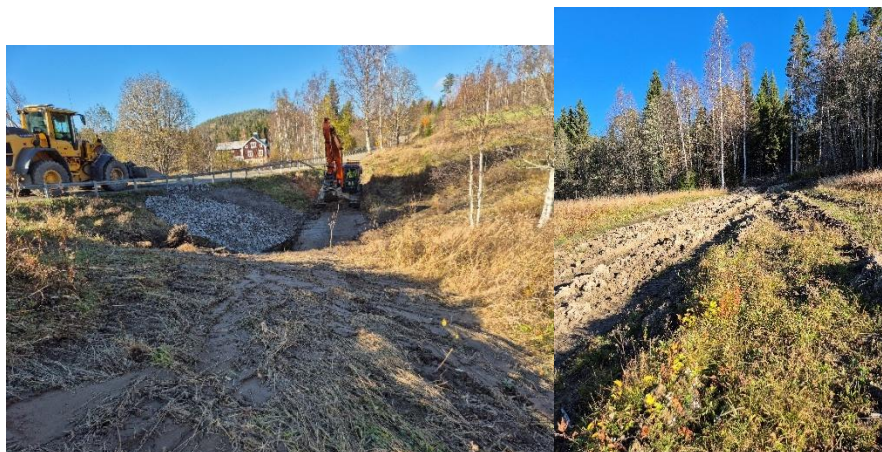
Ovan ses först en översikt av det lagade inloppet och därefter följer, till vänster, lagning av väg samt spår av avrinnande vatten från avlägg mot skadepunkt. Till höger ses basväg som ansluter till avlägg söder om den södra skadan.

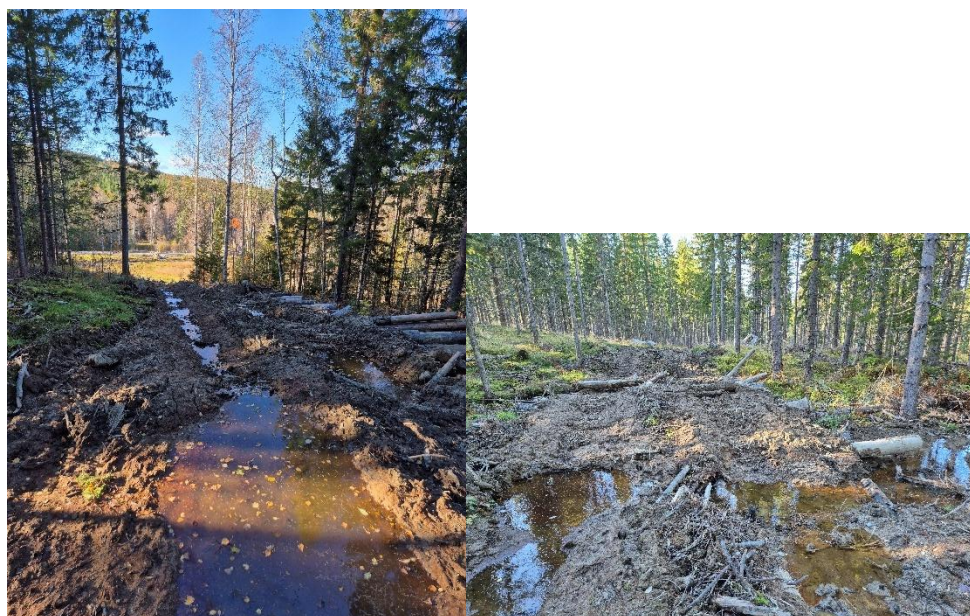
Ovan basvägen fotad mot Trafikverkets väg samt till höger basvägens överfart av bäcken. Kraftiga körskador som samlar och dämmer vatten fanns således. Dock vet vi inte om skadorna kom före eller efter skyfallet – har de uppstått efteråt torde de inte kunna ha haft inverkan på vägen. Dock är de likväl allvarliga då de orsakar dämning och slamtransport. Vägens snitslar var märkta ”Högland”. Som framgår av nedanstående foto var beståndet glest och gallrat.

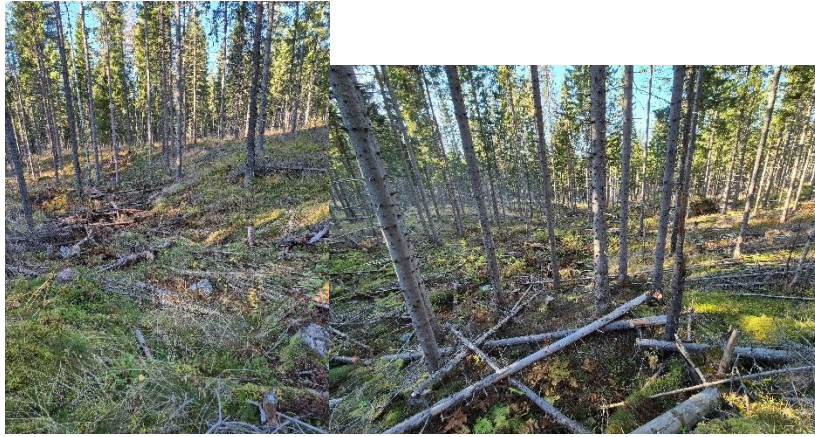
Man kan även se spår av det breda vattenflödet genom terrängen (vänster bild ovan).

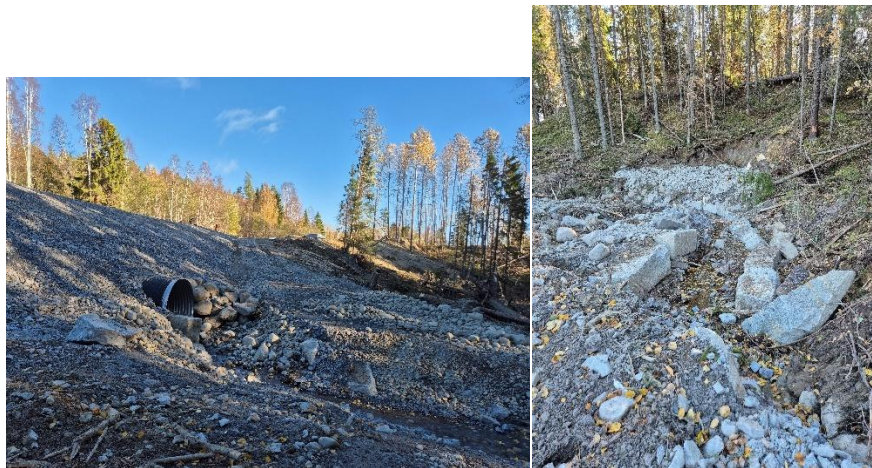
I den norra skadepunkten har en flera meter hög vägbank byggts upp igen och nya trummor samt olika typer av erosionskydd för trumma samt anslutande vägdiken anlagts.

Ovan till vänster ses vägbank och trummans utlopp, till höger stensatt anslutande vägdike samt försök att erosionssäkra rasande slänt. Nedan visas trummans inlopp samt bäckens karaktär vid inloppet. Notera renspolning samt spår av flöde i terräng. Bäckens har på vissa ställen breddats tillfälligt från ca 0,5-1 meter till ca 10 meter.

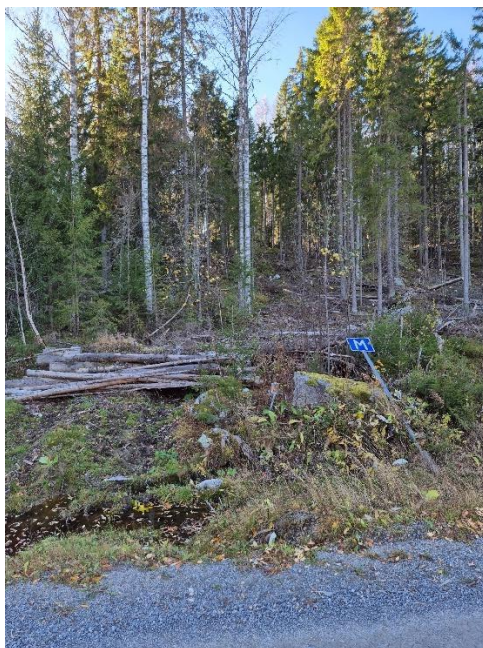
Längs skogsbilvägen som löper upp parallellt med bäcken förekom slutavverkning och gallringar med anslutande kraftiga körsador.

*Sammanfattning:* Exempel på bäckar med relativt stora avrinningsområde och där mycket vatten snabbt kan samlas ned mot trummorna under Trv's väg och där skogsbruksåtgärder som inverkar på vattenmängd och leder /kanaliserar vatten kan förvärra. I båda fallen kan skogsbruksåtgärder ha bidragit till flödena genom t ex gallringar och körsador mot avlägg bredvid södra trumman (förutsatt att skadan skedde innan regnoväder). Effekten av skogsbilvägen och gallringar/slutavverkningar behöver utredas mer.
