# Hydromorfologiskt åtgärdsprogram för Mieån och Påkamålabäcken

2019-11-07

2019.03

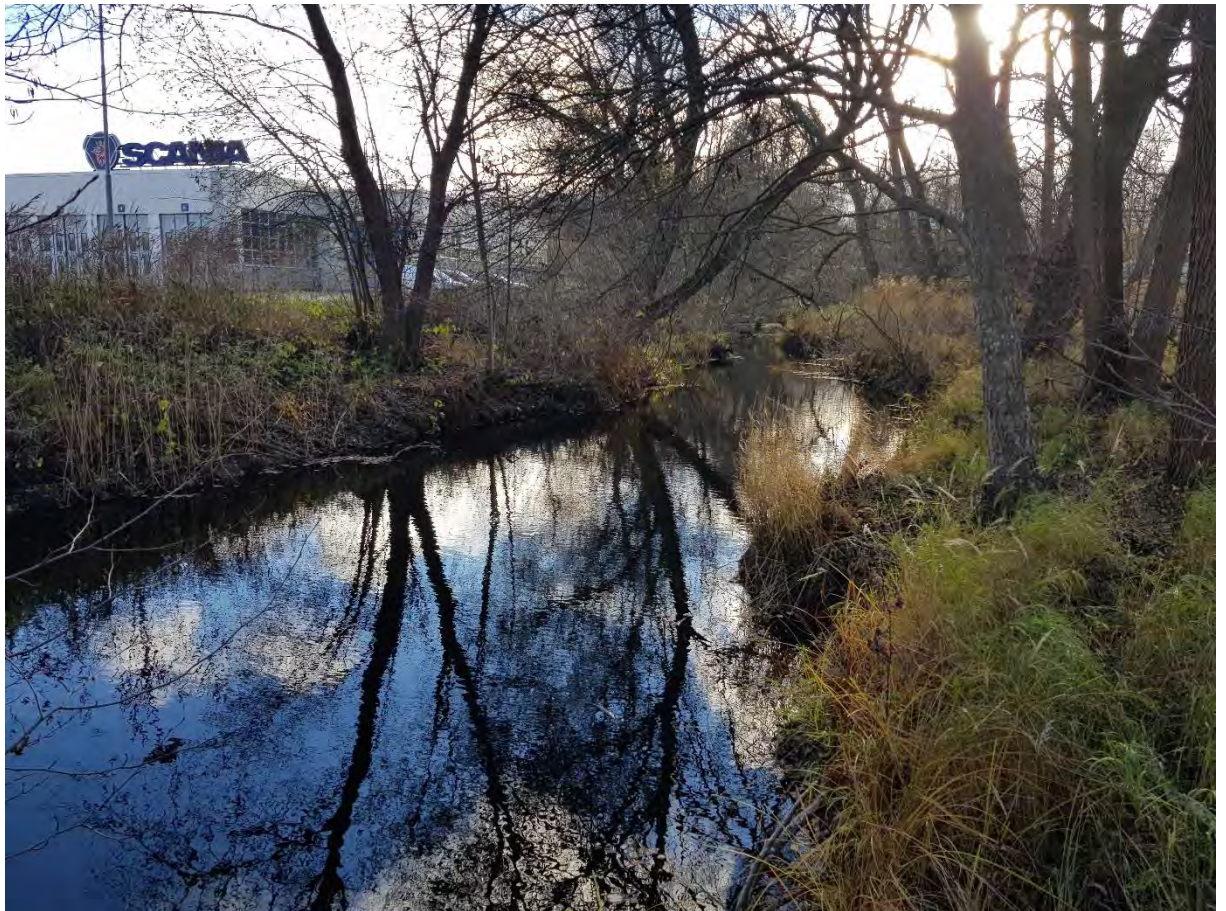
Sträcka 2 i Mieån (Figur 22) klassas som *omgrävd/rätad* och sträckorna 3, 4 och 5 klassas som *kraftigt rensade*. Ett stort problem är att de har brist på grov död ved i vattnet, enbart 1,3 grov död ved per 100 meter vattendrag. Här bör man återföra död ved utmed sträckorna (2392 meter) för att tillföra material och få fåran att slingra sig och förhoppningsvis förbättra kontakten med svämplanet. Dessutom föreslås fri utveckling i kantzonerna runt ån.

Figur 22. Sträcka 2 i Mieån. Foto: Johan Andersson

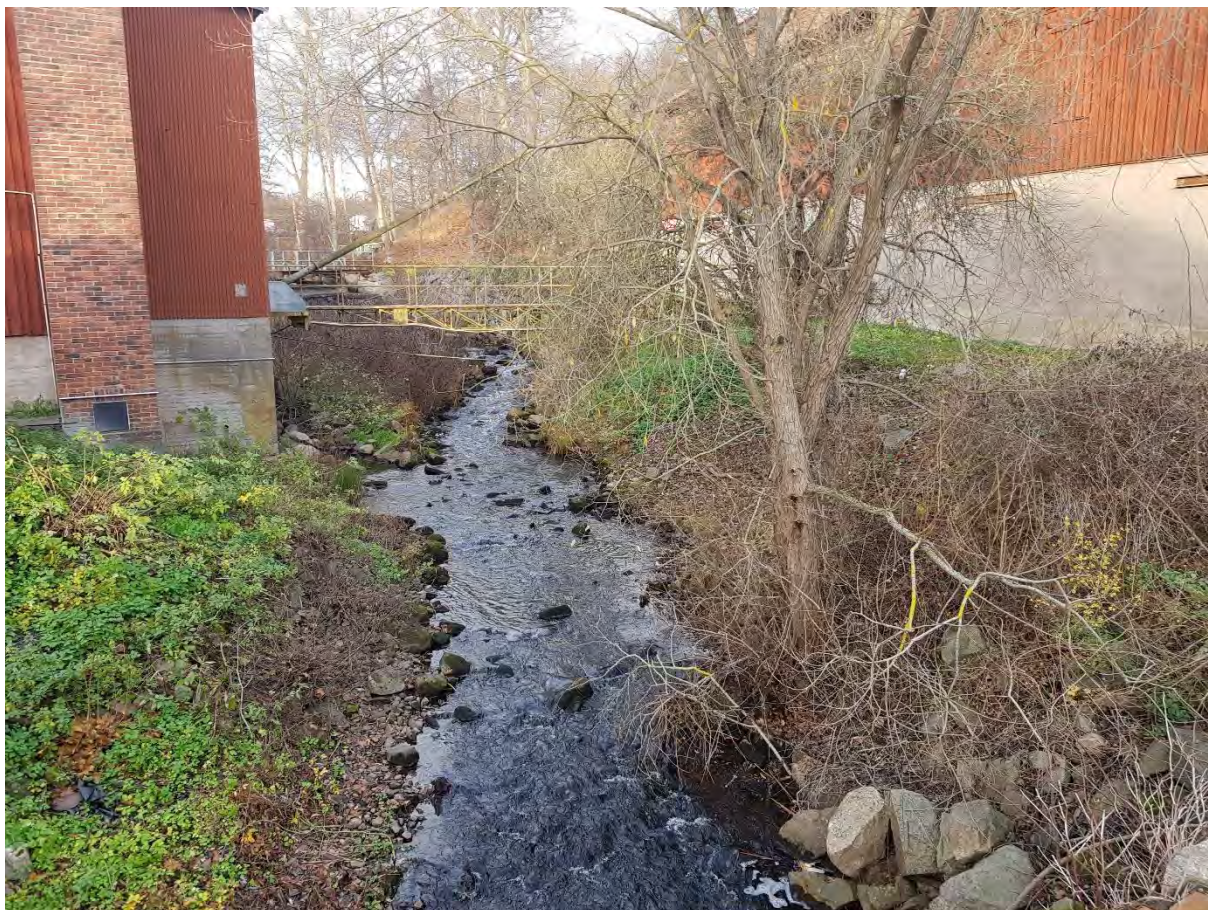
Sträcka 6 i Mieån (Figur 23) är en kraftigt rensad strömsträcka (spillfåra) nedströms vandringshinder 1 (Jannebergs kvarn), här bör man återföra block utmed 126 meter. Åtgärden kommer kanske påverkas av åtgärd 3 (Jannebergs kvarn) då spillfåran kan fungera som en fiskväg.

Figur 23. Sträcka 6 är en kraftigt rensad strömsträcka (spillfåra) nedströms vandringshinder 1 (Jannebergs kvarn) i Mieån. Foto: Johan Andersson

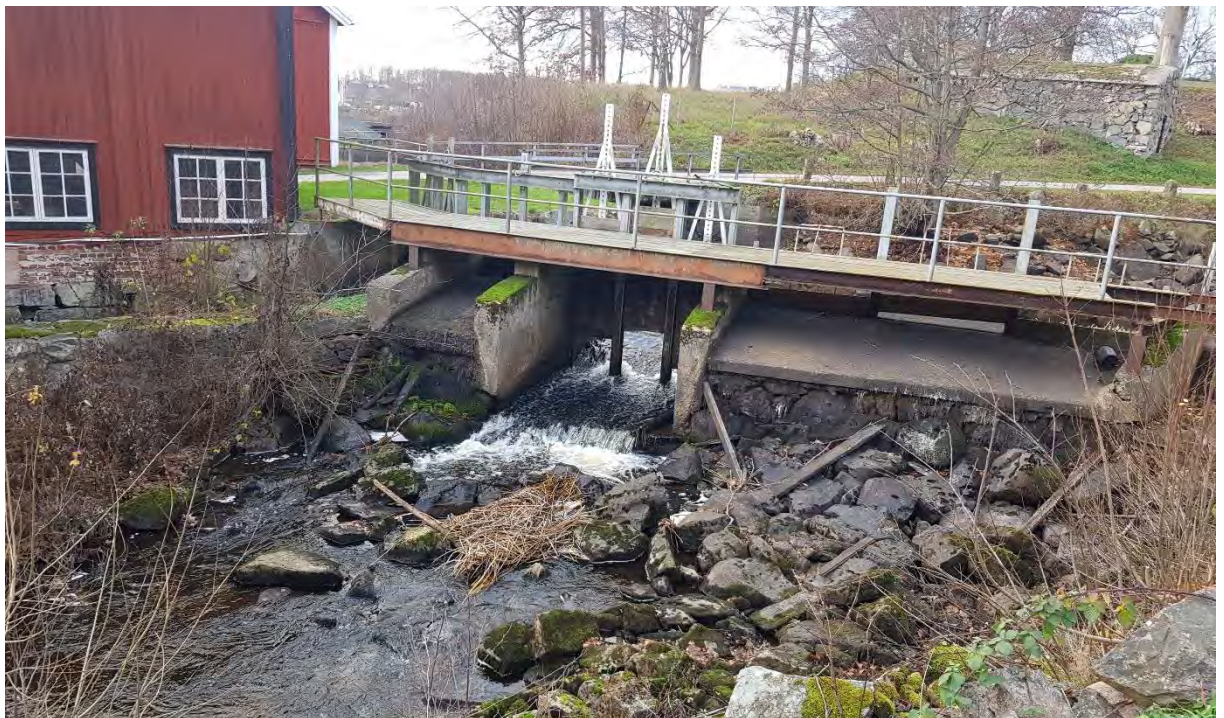
Jannebergs kvarn är det första vandringshindret för fisk i Mieån. Vandringshindret består av två dammar bredvid varandra. Den ena östra dammen (Figur 24) stänger av spillfåran och den västra leder in vattnet till kraftverket. På grund av det låga vattenståndet som rådde vid inventeringstillfället var kraftverket inte igång och det mesta av vattnet gick i spillfåran, med luckorna öppna. I vanliga fall är luckan till den östra fåran stängd och då är kraftverket ett definitivt hinder för öring och mört. Fallhöjden vid den östra dammen är 1,8 meter.

Figur 24. Den östra dammen vid Jannebergs kvarn i Mieån. Vid fototillfället var dammen öppen och allt vatten gick i spillfåran. Foto: Johan Andersson

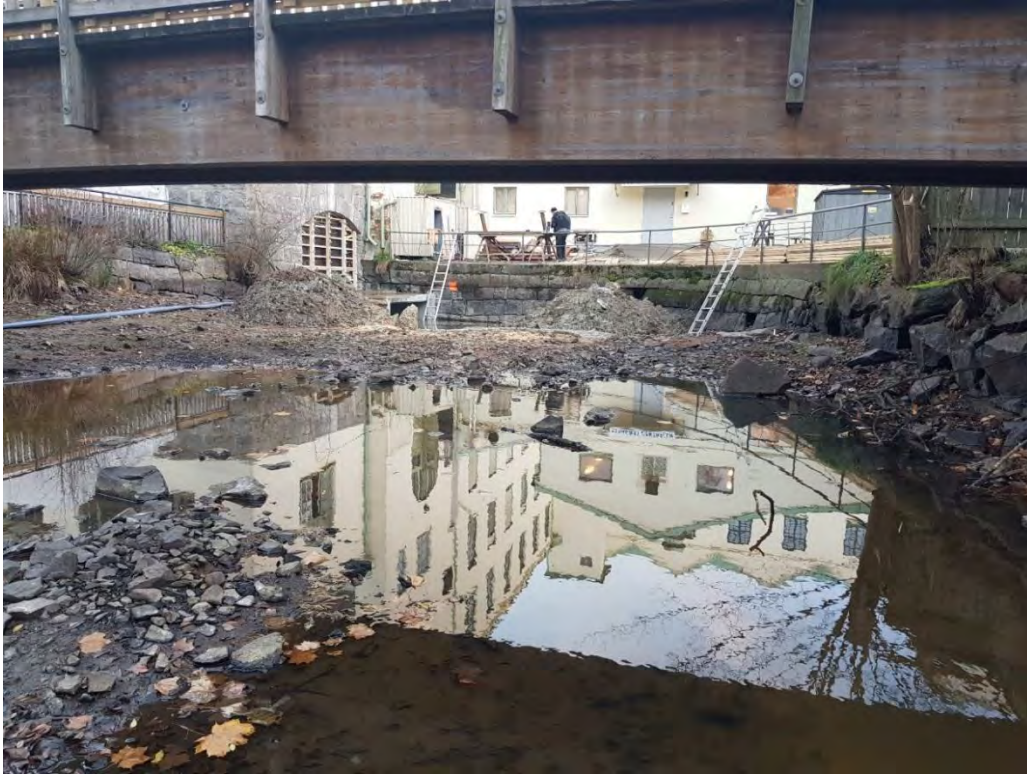
Vid karteringstillfället renoverades kraftverket (Figur 27). Detta medförde att allt vatten gick i den fåran som i vanliga fall är torr (Figur 28). Idag utgör kraftverket ett definitivt hinder för öring och mört. Totala fallhöjden på dammen och kraftverket är 14 meter. Hur området såg ut innan dammen och industriområdet anlades är svårt att bedöma. Bedömningen är ändå att fallen vid Strömma ursprungligen var passerbara för vissa fiskarter (exempelvis lax, öring och ål).

Figur 27. Utloppet från kraftverket vid Strömma Bomullsspinneri i Mieån. Kraftverket renoverades vid inventeringstillfället, därav gick det inget vatten genom kraftverket. Foto: Johan Andersson

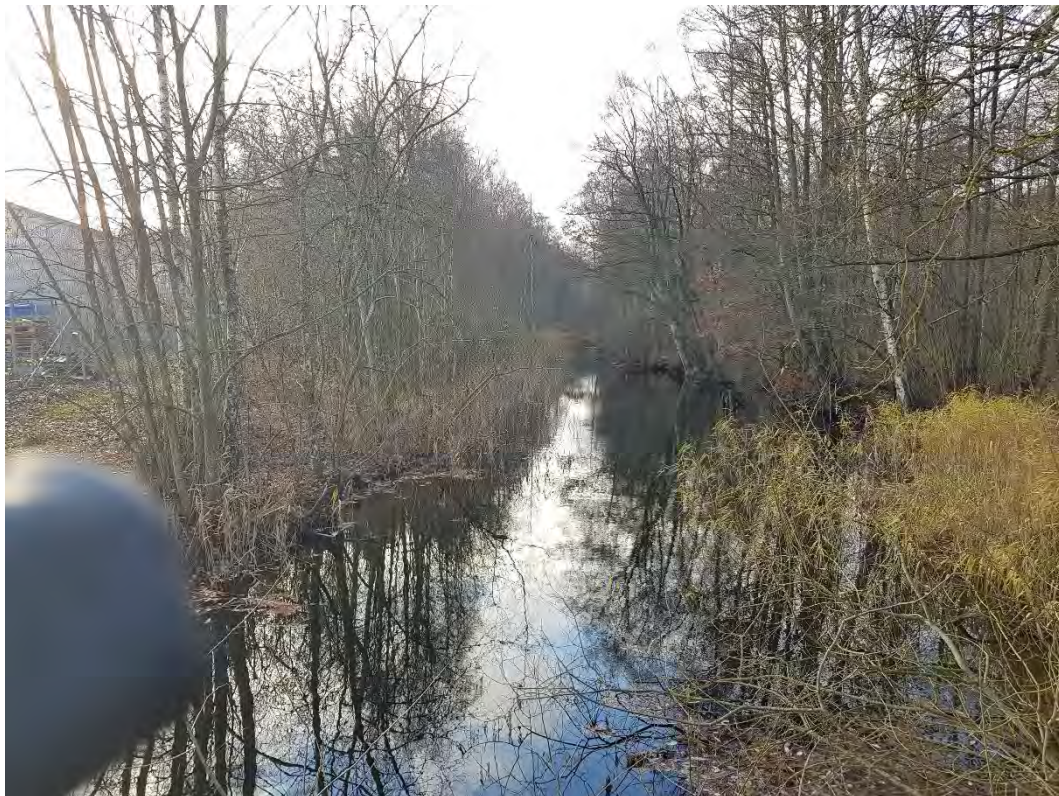
Utmed sträcka 10 finns en historisk våtmark som försvunnit enligt Häradskartan. Våtmarken är enligt satellitbild trädbevuxen (eventuellt produktionsskog). Övre delen av sträcka 10 är rätad (Figur 30). Enda åtgärden som bedöms rimlig är att tillföra död ved och låta kantzonen ha fri utveckling.

Figur 30. Översta delen av sträcka 10 i Mieån, vy nedströms. Foto: Johan Andersson

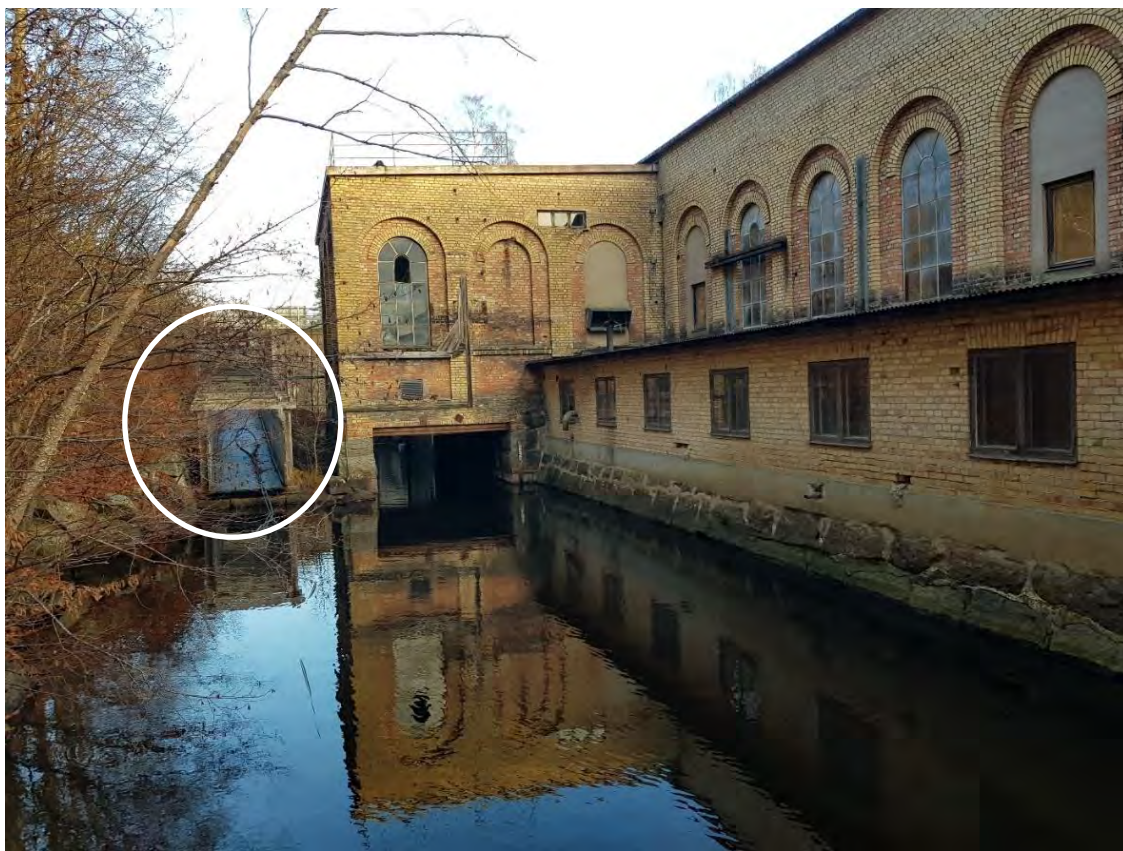
Figur 32. Granefors bruk (nedre) i Mieån, foto taget från nedströmssidan upp mot det avstängda kraftverket. Slitsrännan placeras där trärännan finns idag (inringad). Foto: Johan Andersson

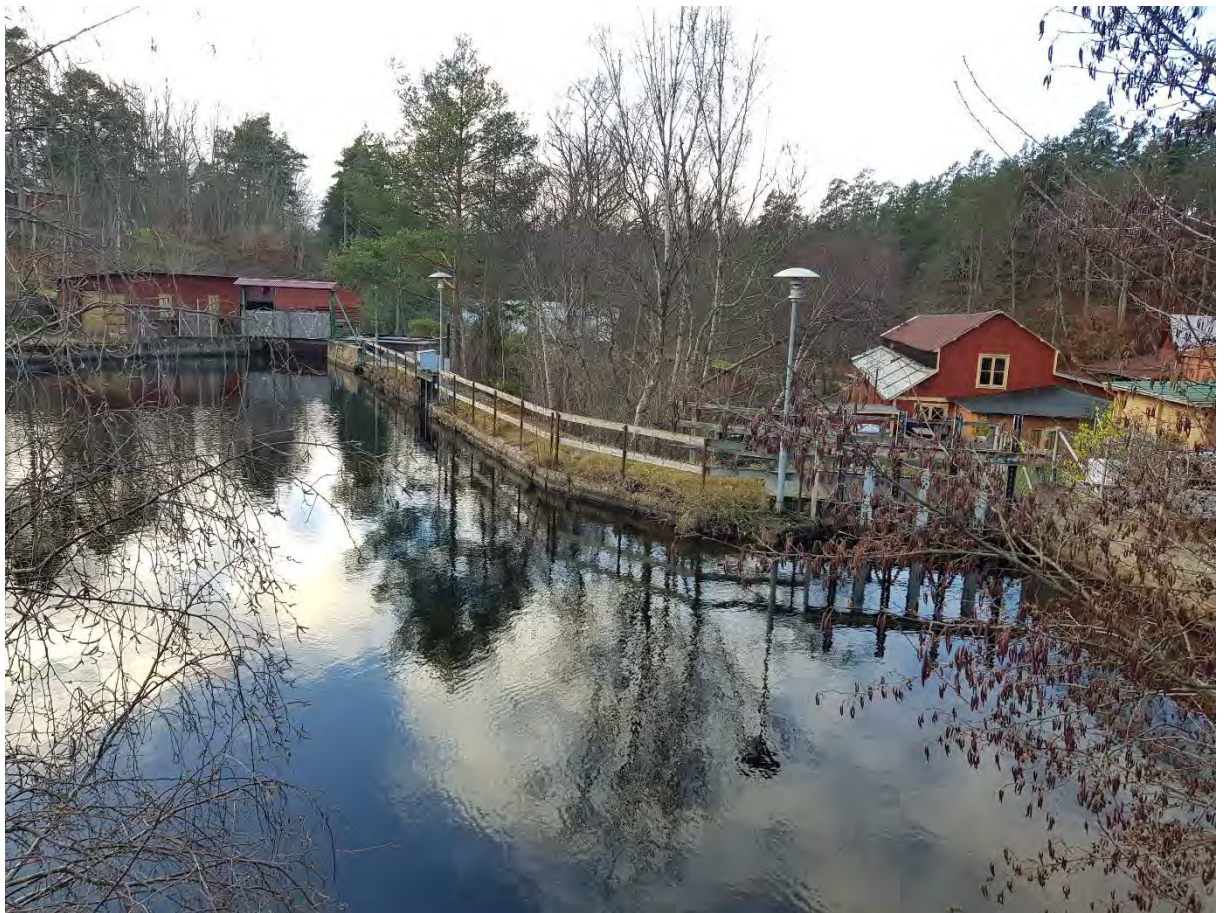
Granefors bruk (övre) är en gammal industrifastighet (äldre än den nedre dammen). Här har det funnit verksamhet från första halvan av 1700-talet. Området har hyst många olika verksamheter som valsverk, kopparsmedja, tvätteri och snickeri. Verksamheten var i drift fram till 1940-talet. Dammen innehåller fyra utskov varav det östligaste är intaget för kraftverket och det västligaste är utloppet för det vatten som går ner i spillfåran (Figur 34). Fallhöjden för kraftverket/dammen är 4,5 meter.

Figur 34. Dammen vid Granforsen bruk (övre) i Mieån. Intaget till kraftverket syns överst i vänstra bildkanten. Foto: Johan Andersson

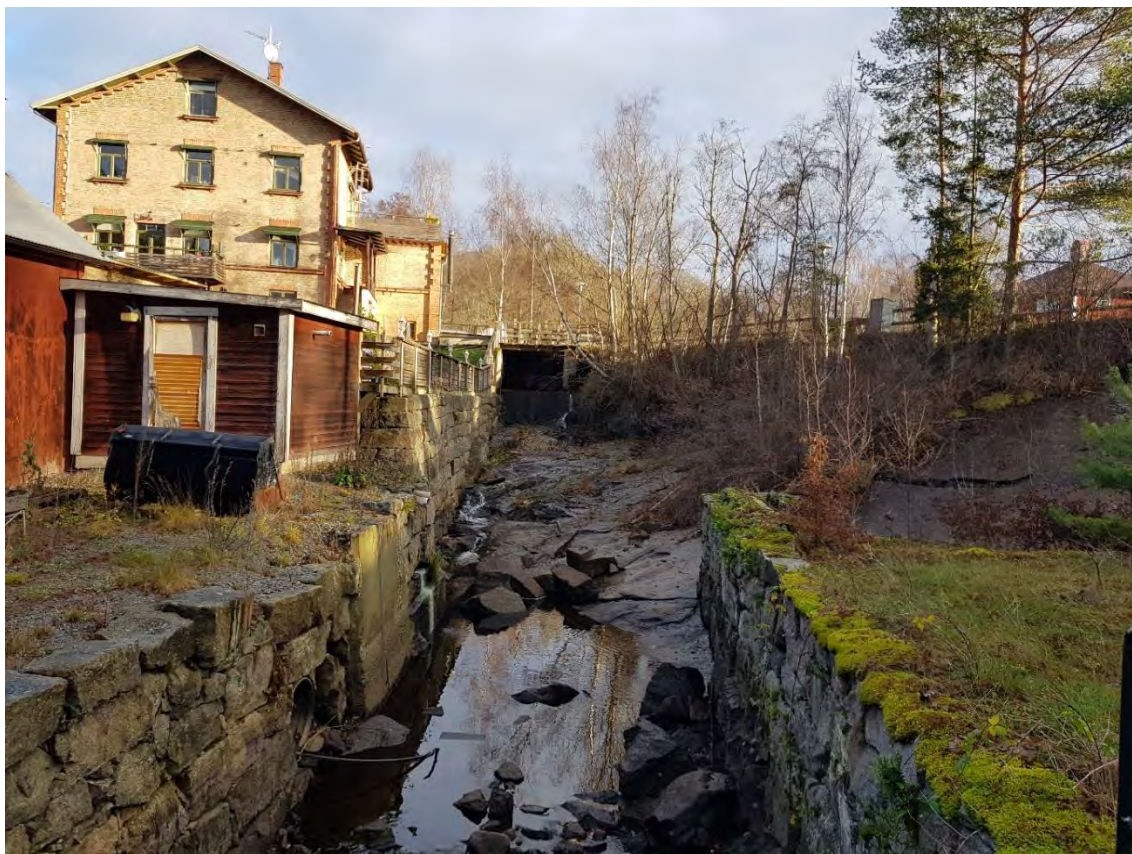
Figur 36. Den nedre delen av spillfåran vid Granefors bruk (övre) i Mieån. Här bör man höja vattennivån upp mot dammen. I den övre delen bör man gjuta en kortare slitsränna för att kunna ansluta fiskväg och damm.

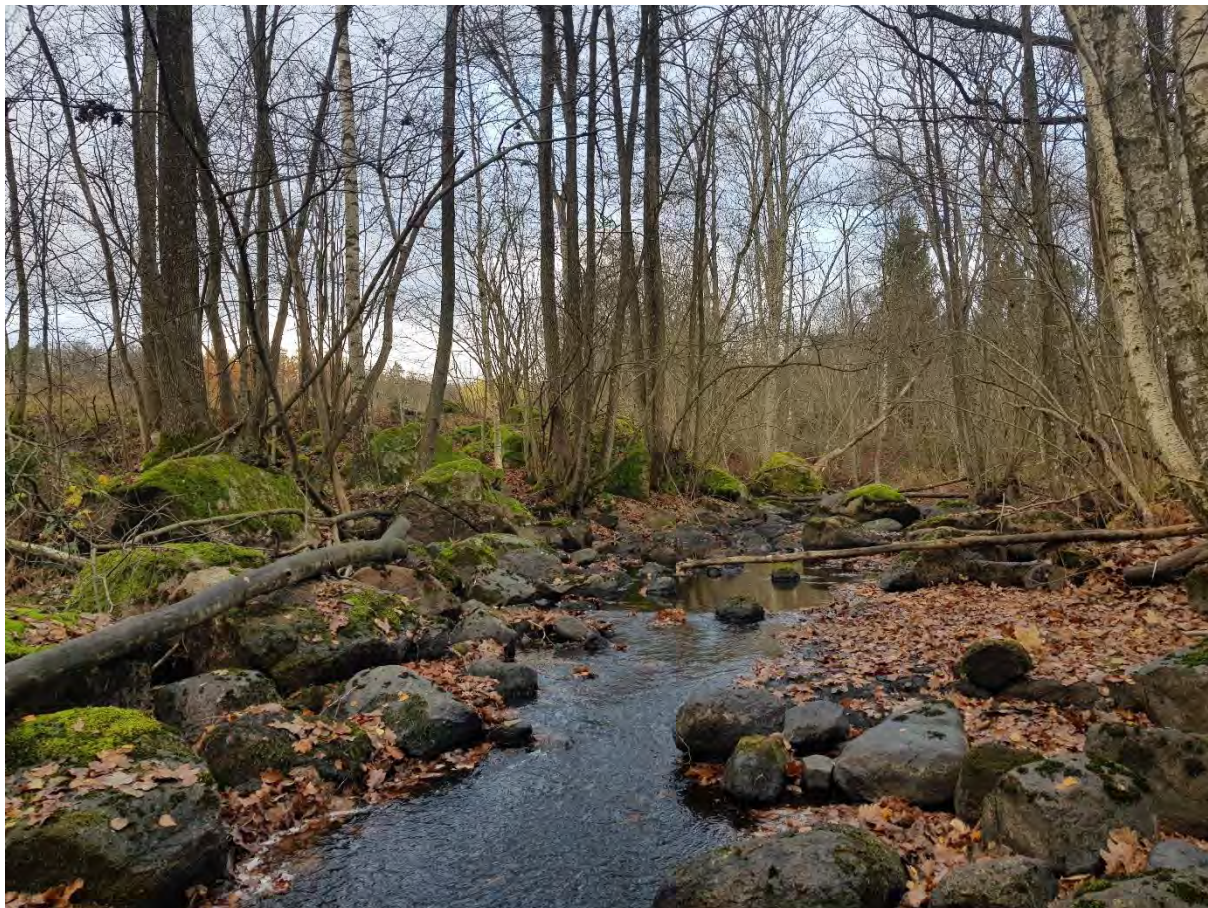
Sträcka 16 och 17 i Mieån har rensats på stora block (Figur 37) som bör återföras utmed 253 meter. På de mer lugnflytande sträckorna 12 och 15 bör man placera ut död ved utmed 492 meter för att få bättre kontakt med svämplanet.

*Figur 37. Sträcka 16 i Mieån. Foto: Johan Andersson*

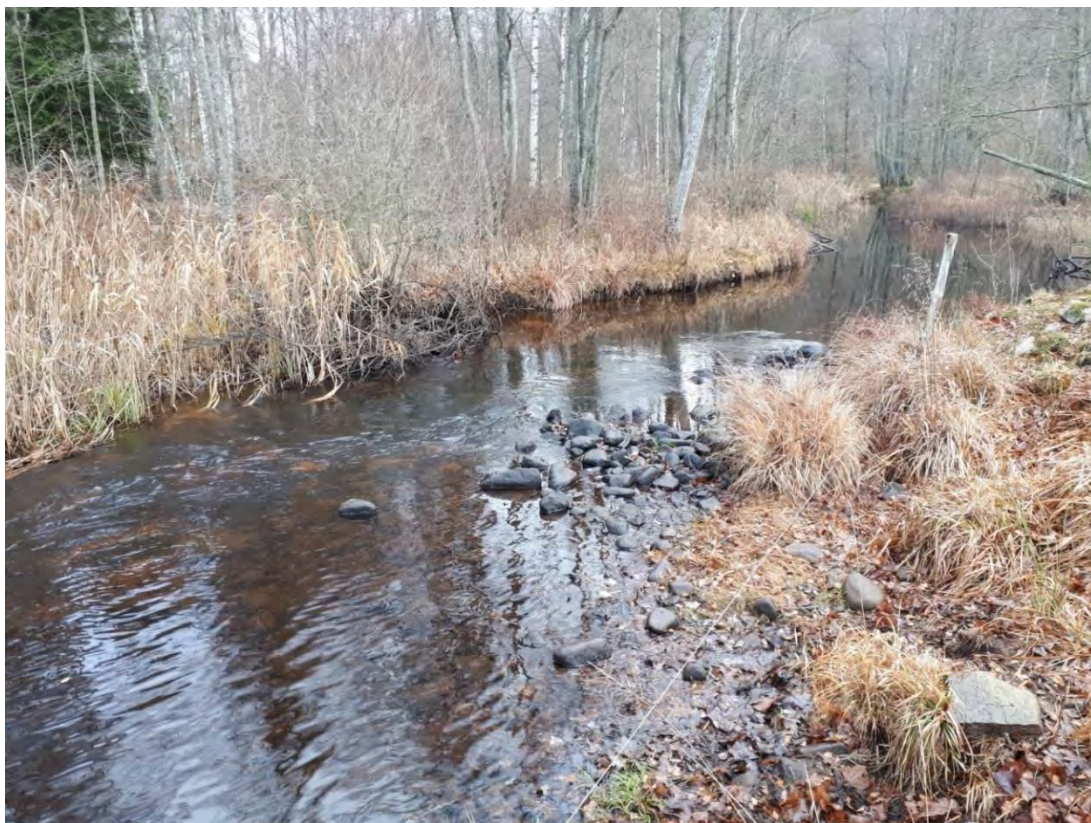
*Figur 50. Kraftigt rensad bestämmande sektion utmed nedre delarna av sträcka 34 i Mieån. Foto: Jonathan Bark*

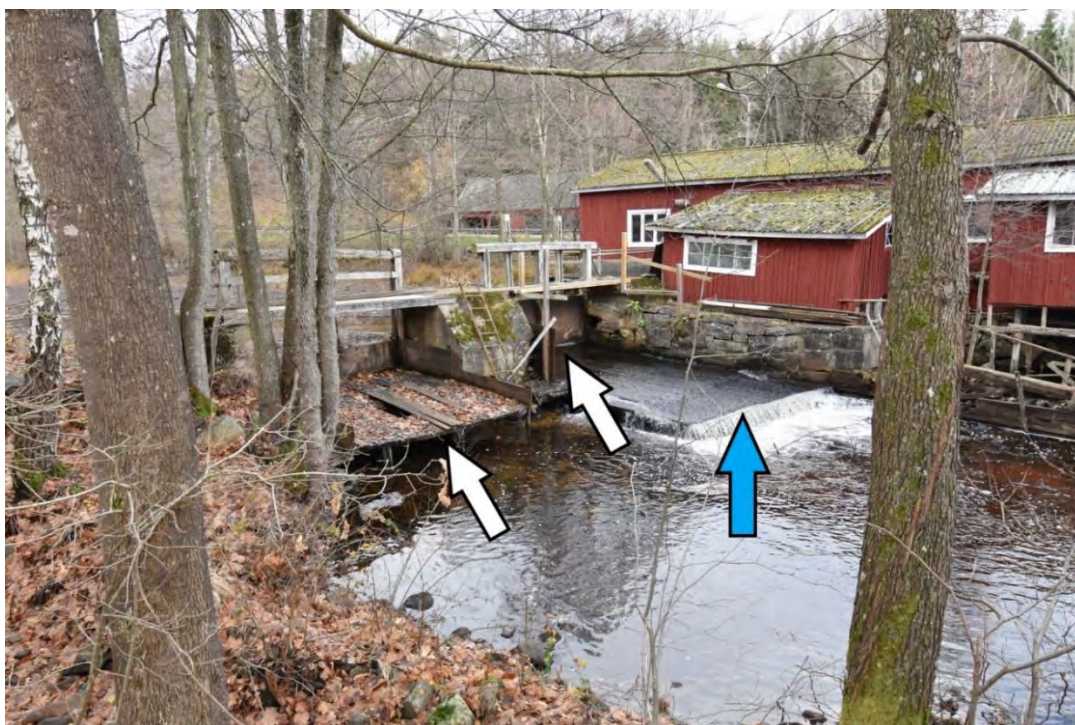
Figur 54. Jeppshoka såg i Mieån fotad från sydväst. Vita pilar: luckor, blå pil: betong. Foto: Jonathan Bark

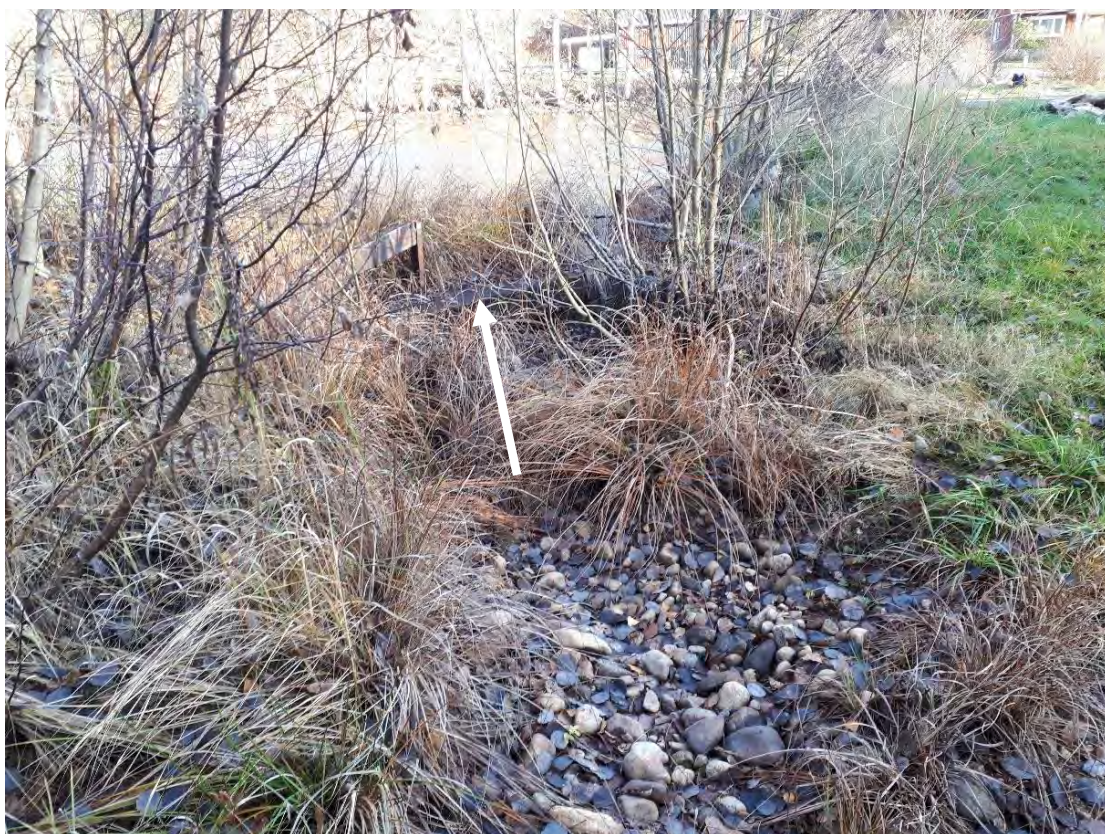
Figur 62. Överst i omlöpet runt Norrefors kvarn och såg i Mieån. Här har man stängt av omlöpet med betong (vit pil). Foto: Jonathan Bark

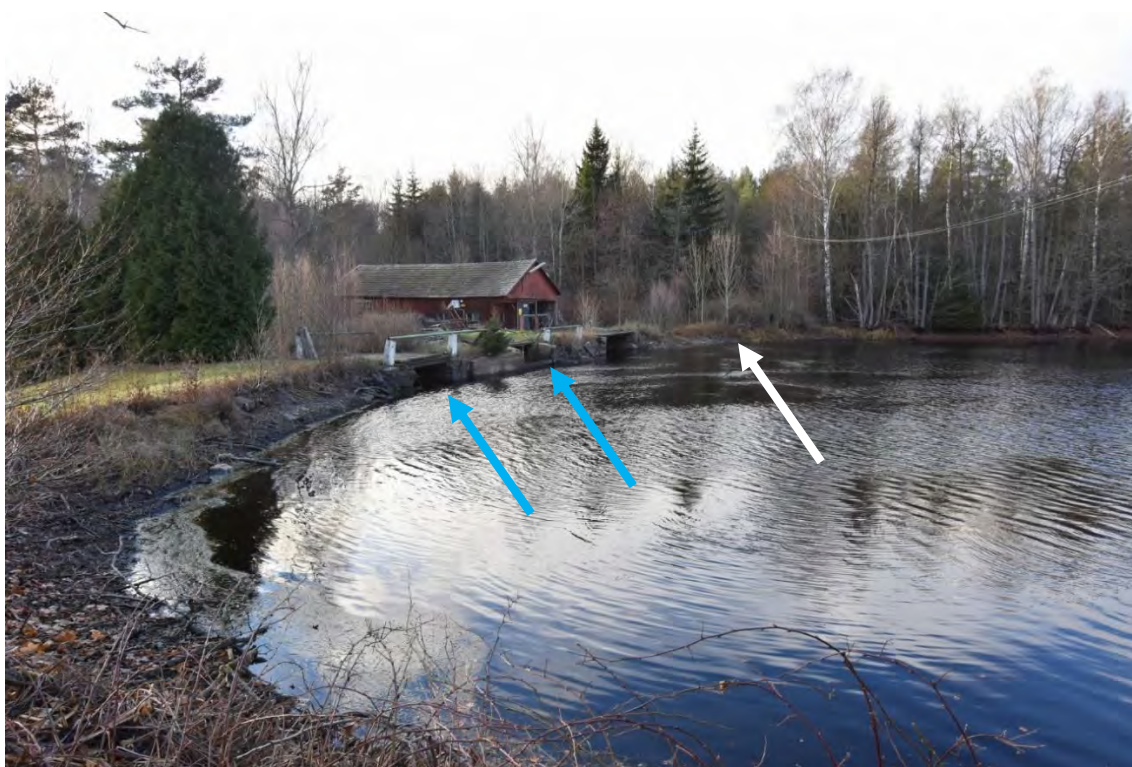
Figur 63. Norrefors kvarn och såg i Mieån, sett uppströms ifrån (från östra stranden). Blåa pilar: dammluckorna, vit pil: det avstängda omlöpet. Foto: Jonathan Bark

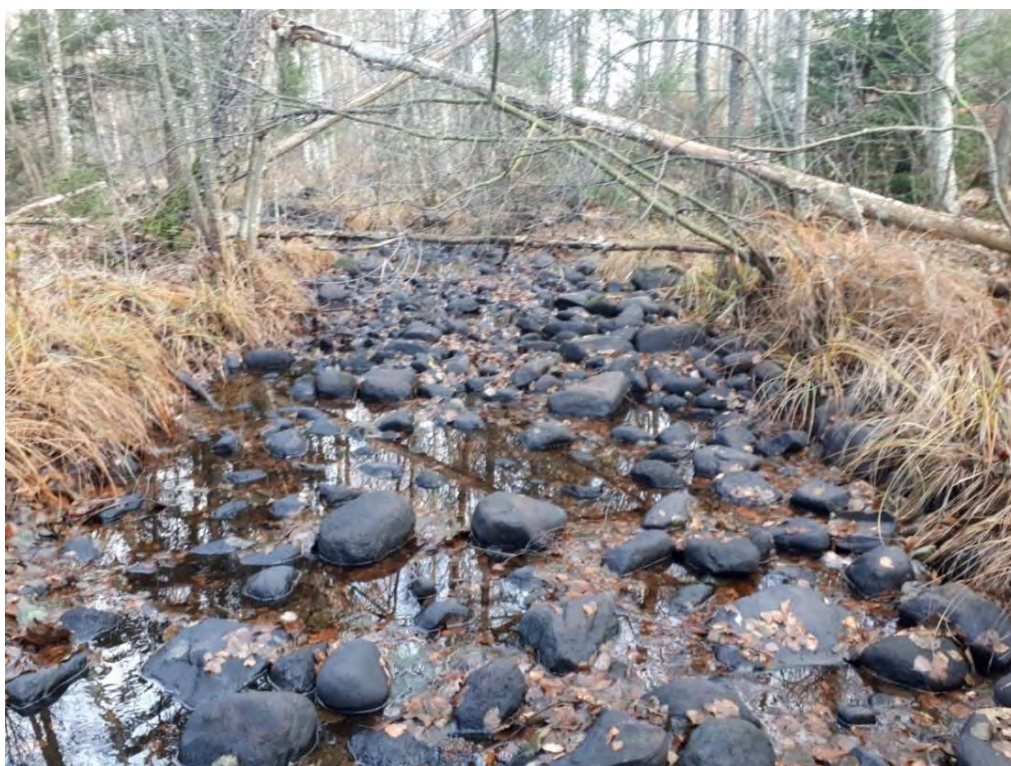
*Figur 67. Sträcka 59, en nästan torrlagd sidofåra i Mieån. Foto: Jonathan Bark*

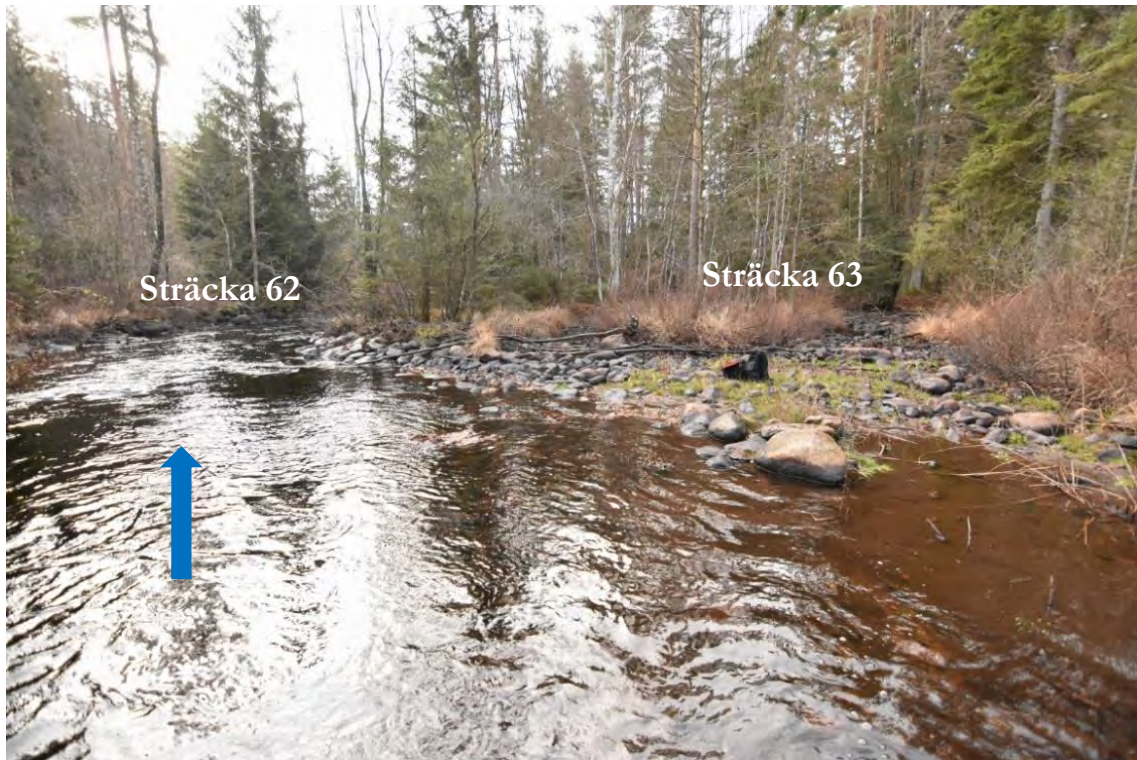
Figur 69. Foto taget från sträcka 64 ned mot sträcka 62 och 63. Blå pil visar vattnets riktning. Sträcka 63 hade vid inventeringstillfället väldigt låg vattenföring. Foto: Jonathan Bark

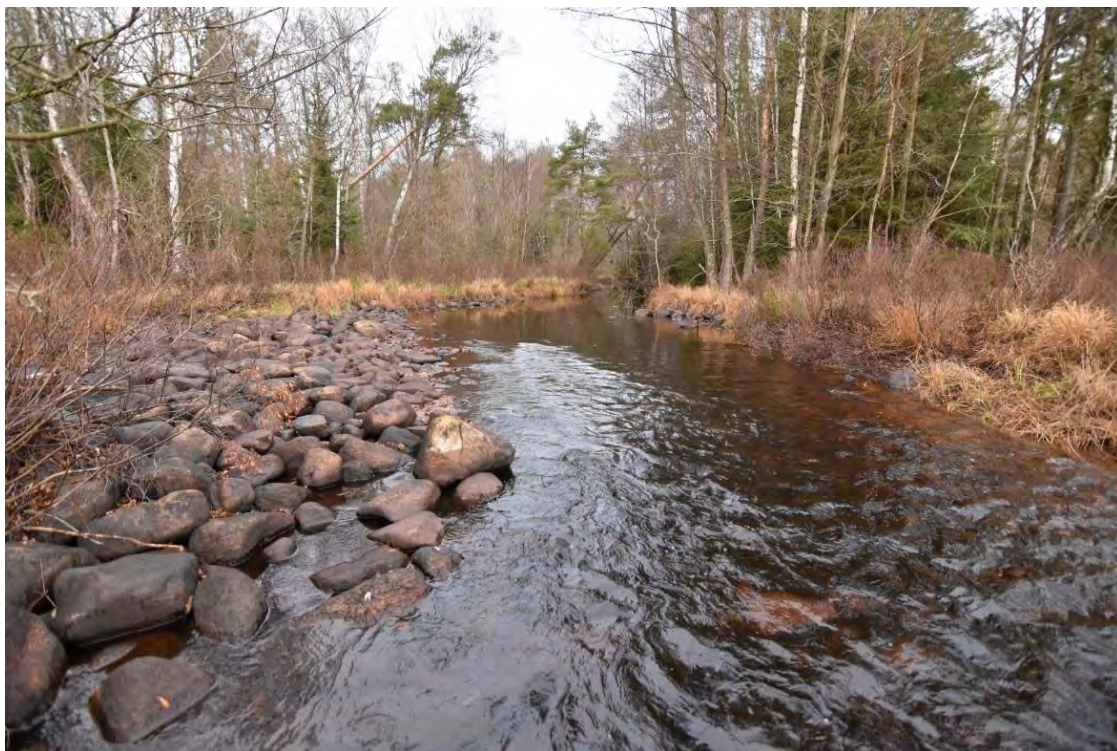
Figur 74. Sträcka 67, en kraftigt rensad sträcka som påverkar sträckan uppströms och den intilliggande våtmarken. Foto: Jonathan Bark

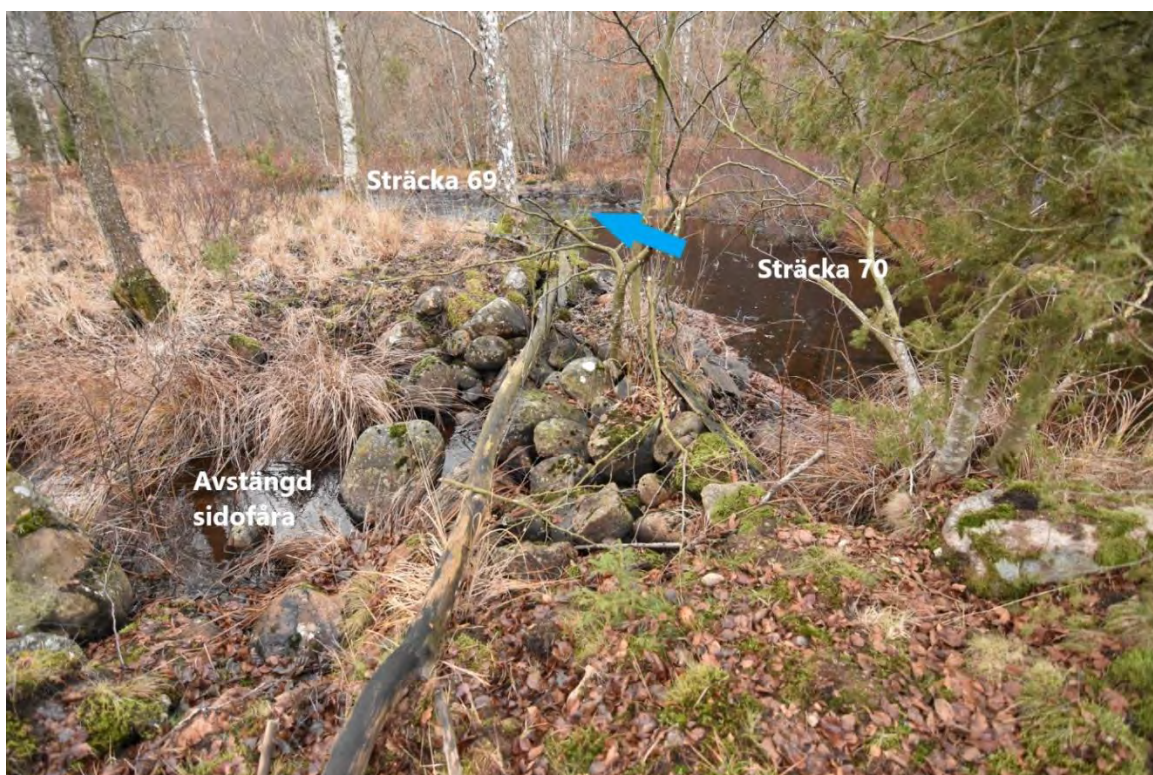
Figur 75. Avstängd sidofåra nederst på sträcka 70. Sträcka 69 skymtar i bakgrunden. Blå pil visar vattnets riktning. Foto: Jonathan Bark

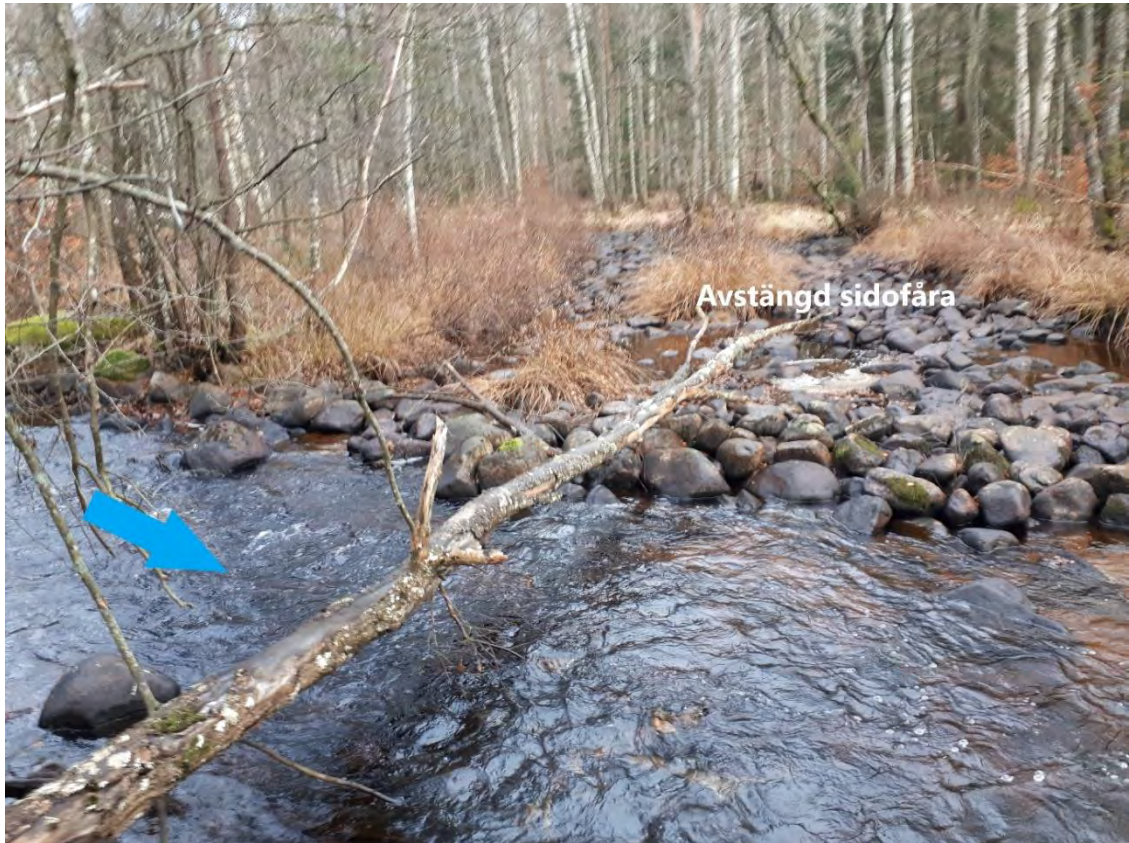
Figur 76. Sträcka 72 med en avstängd sidofåra öster om den rensade huvudfåran. Blå pil: vattnets riktning. Foto: Jonathan Bark

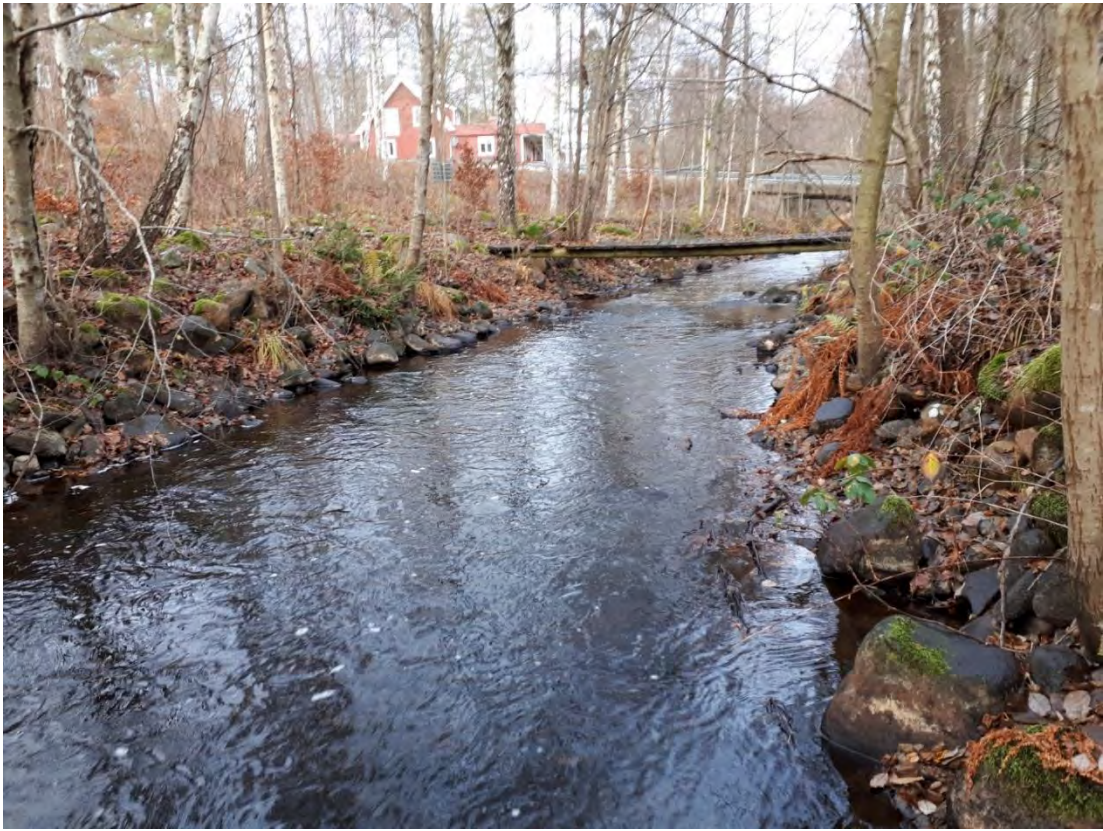
*Figur 77. Sträcka 75, en rätad och invallad sträcka i Mieån. Foto: Jonathan Bark*

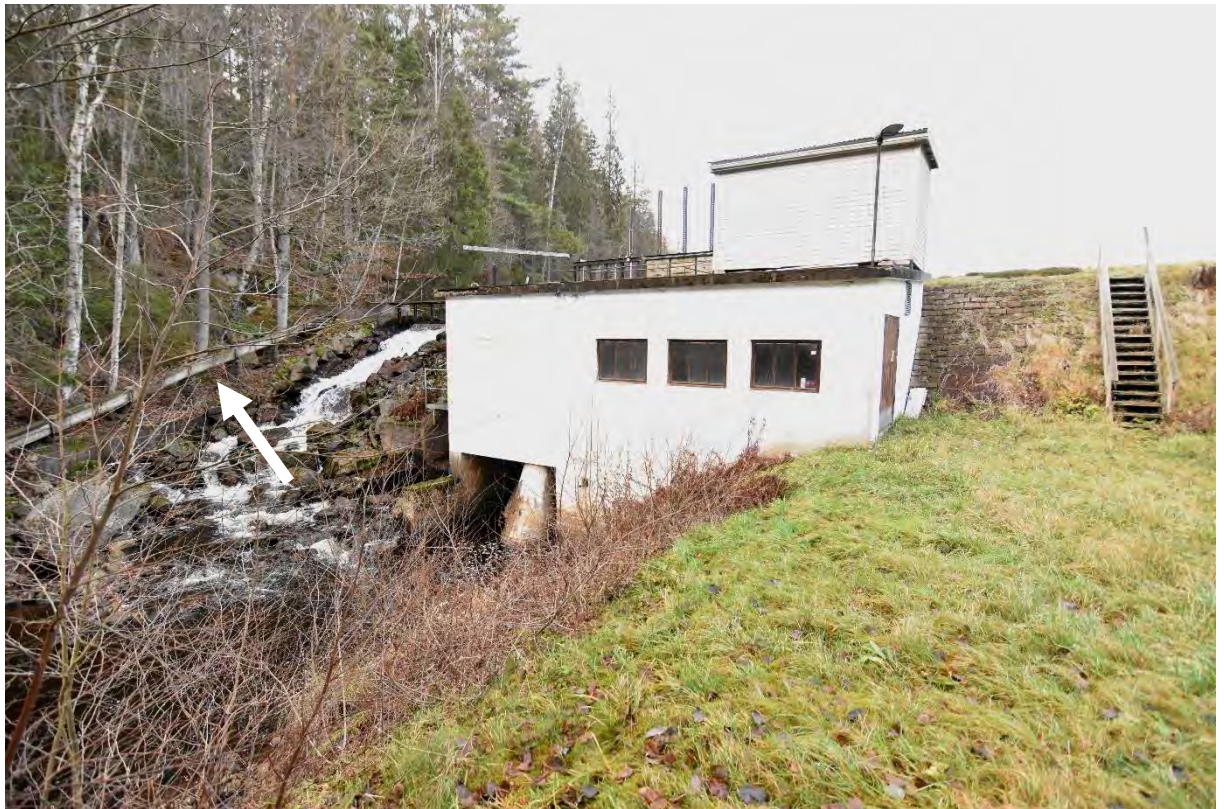
Figur 78. Dalfors kraftverk. Ålyngelledare finns (vit pil) men oklart om den är i bruk. Foto: Jonathan Bark

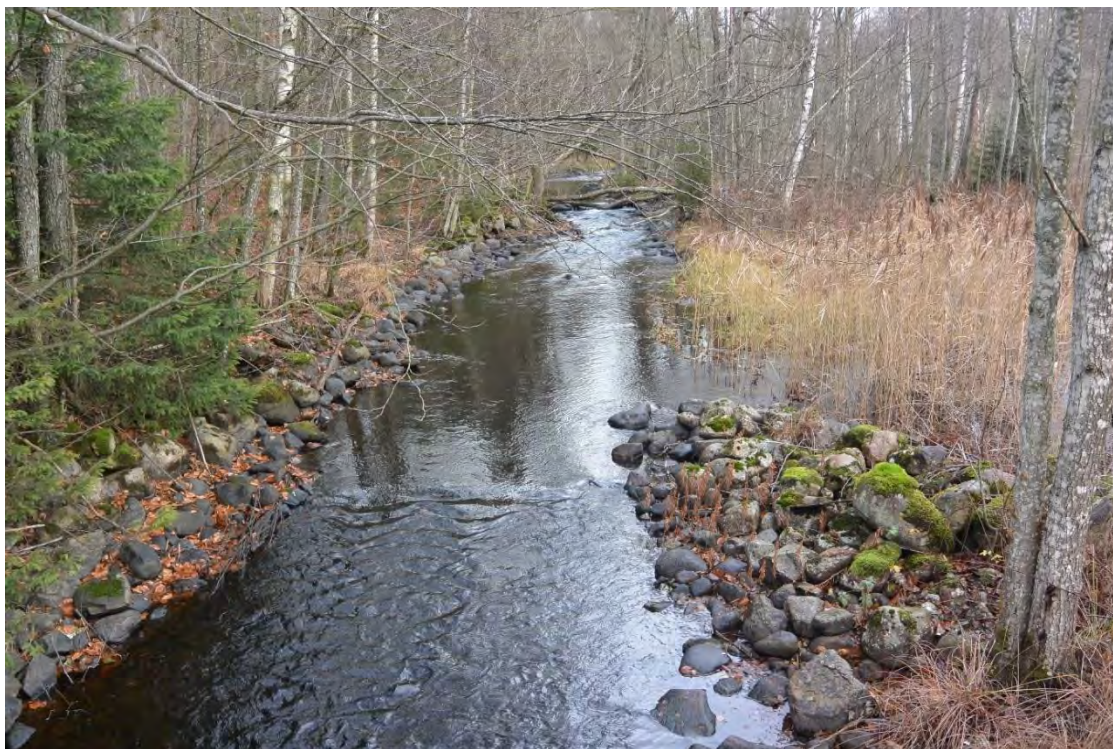
*Figur 82. Sträcka 80 i Mieån, en kraftigt rensad sträcka. Foto: Niklas Wengström*

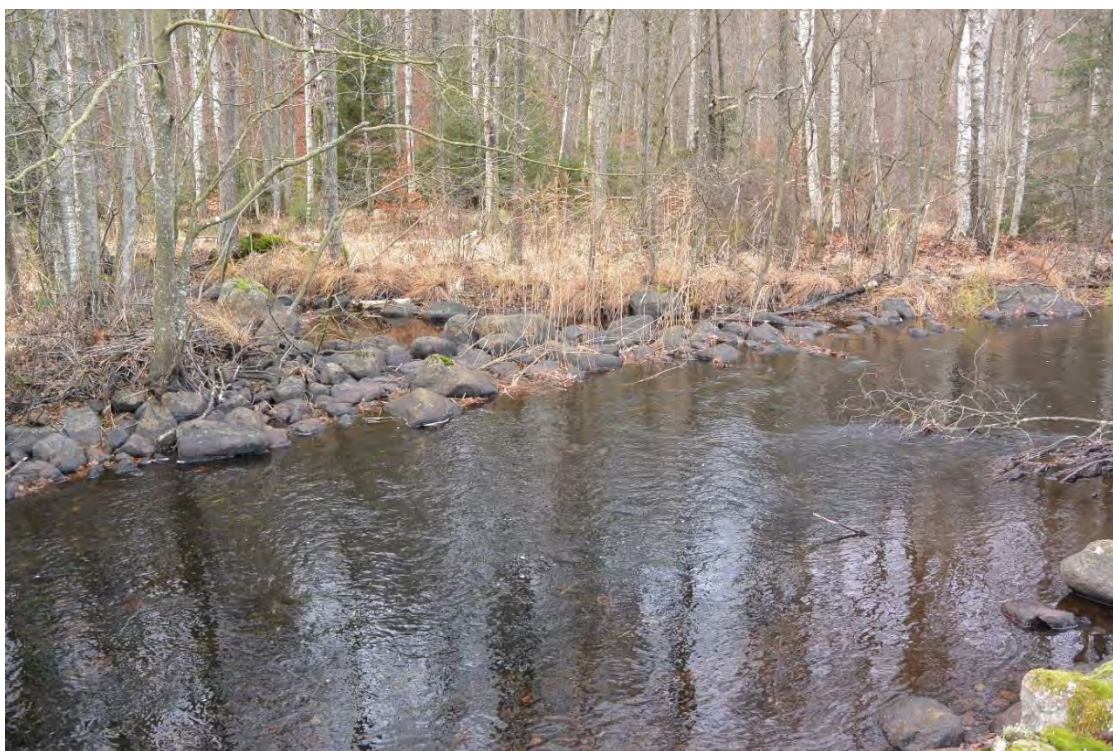
*Figur 83. Sträcka 79 i Mieån, en kraftigt rensad sträcka. Foto: Niklas Wengström*

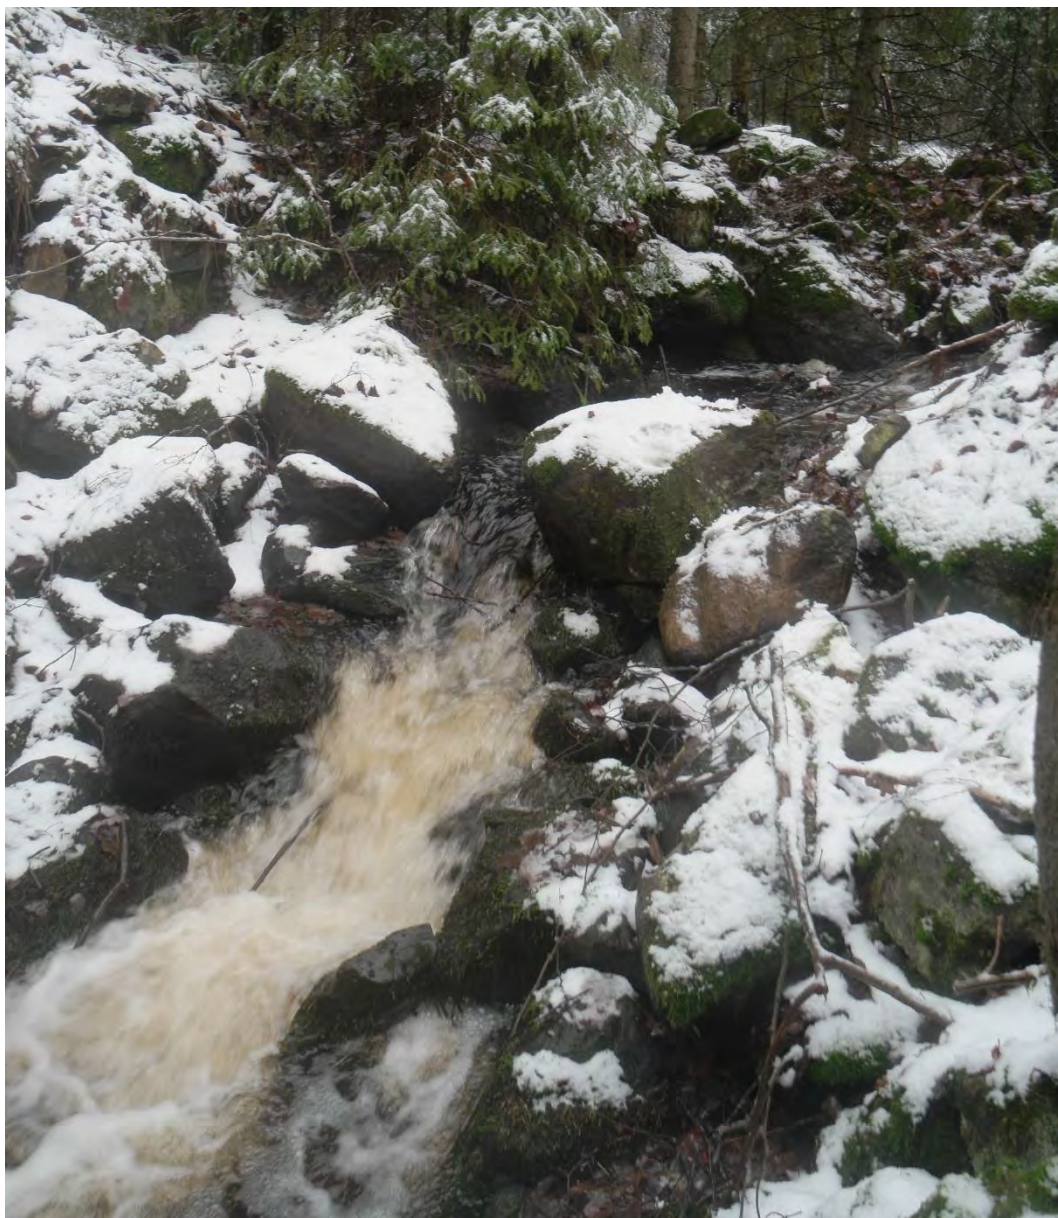
Sträckorna 35-37 är kraftigt rensade sträckor. Sträcka 35 ingår i markavvattningsföretaget A172/658. Utmed sträcka 35 och 36 finns en våtmark som försvunnit enligt generalstabskartan (7,6 hektar). Överst på sträcka 36 finns en gammal kvarndamm (6245896-488187) som utgör ett partiellt vandringshinder (Figur 114). Utmed sträckorna bör man återföra block så att vattendraget får kontakt med strandzonen och svämplanet. Eftersom det historiskt funnits en våtmark utmed sträckorna betyder det att det går att återskapa den fuktiga miljön.

Figur 114. Gammal kvarndamm överst på sträcka 36 i Påkamålabäcken. Foto: Johan Andersson
