# Biotopkartering av Genevadsåns vattensystem 2020-2021

2021-06-18

**GRIP on LIFE's rapportserie**

2021.05

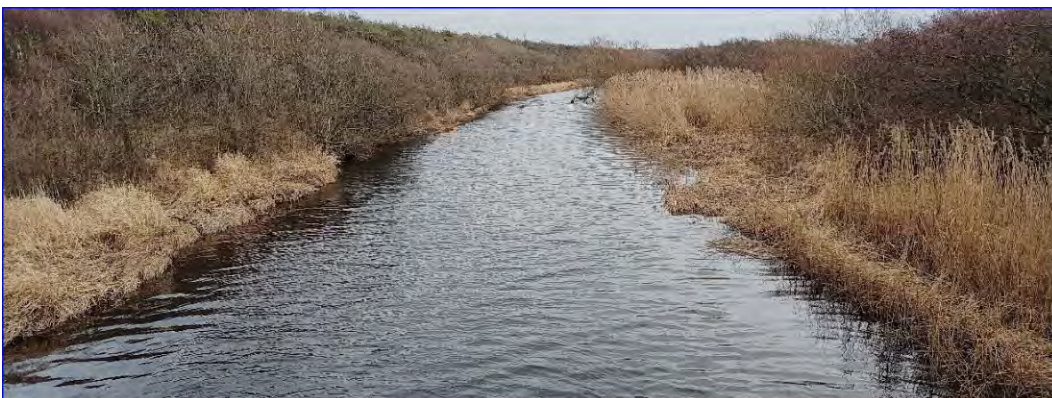
**Figur 12:** Sträcka 1 längst söderut vid mynningen i Gullbranna naturreservat. Notera den rikliga förekomsten av bladvass.

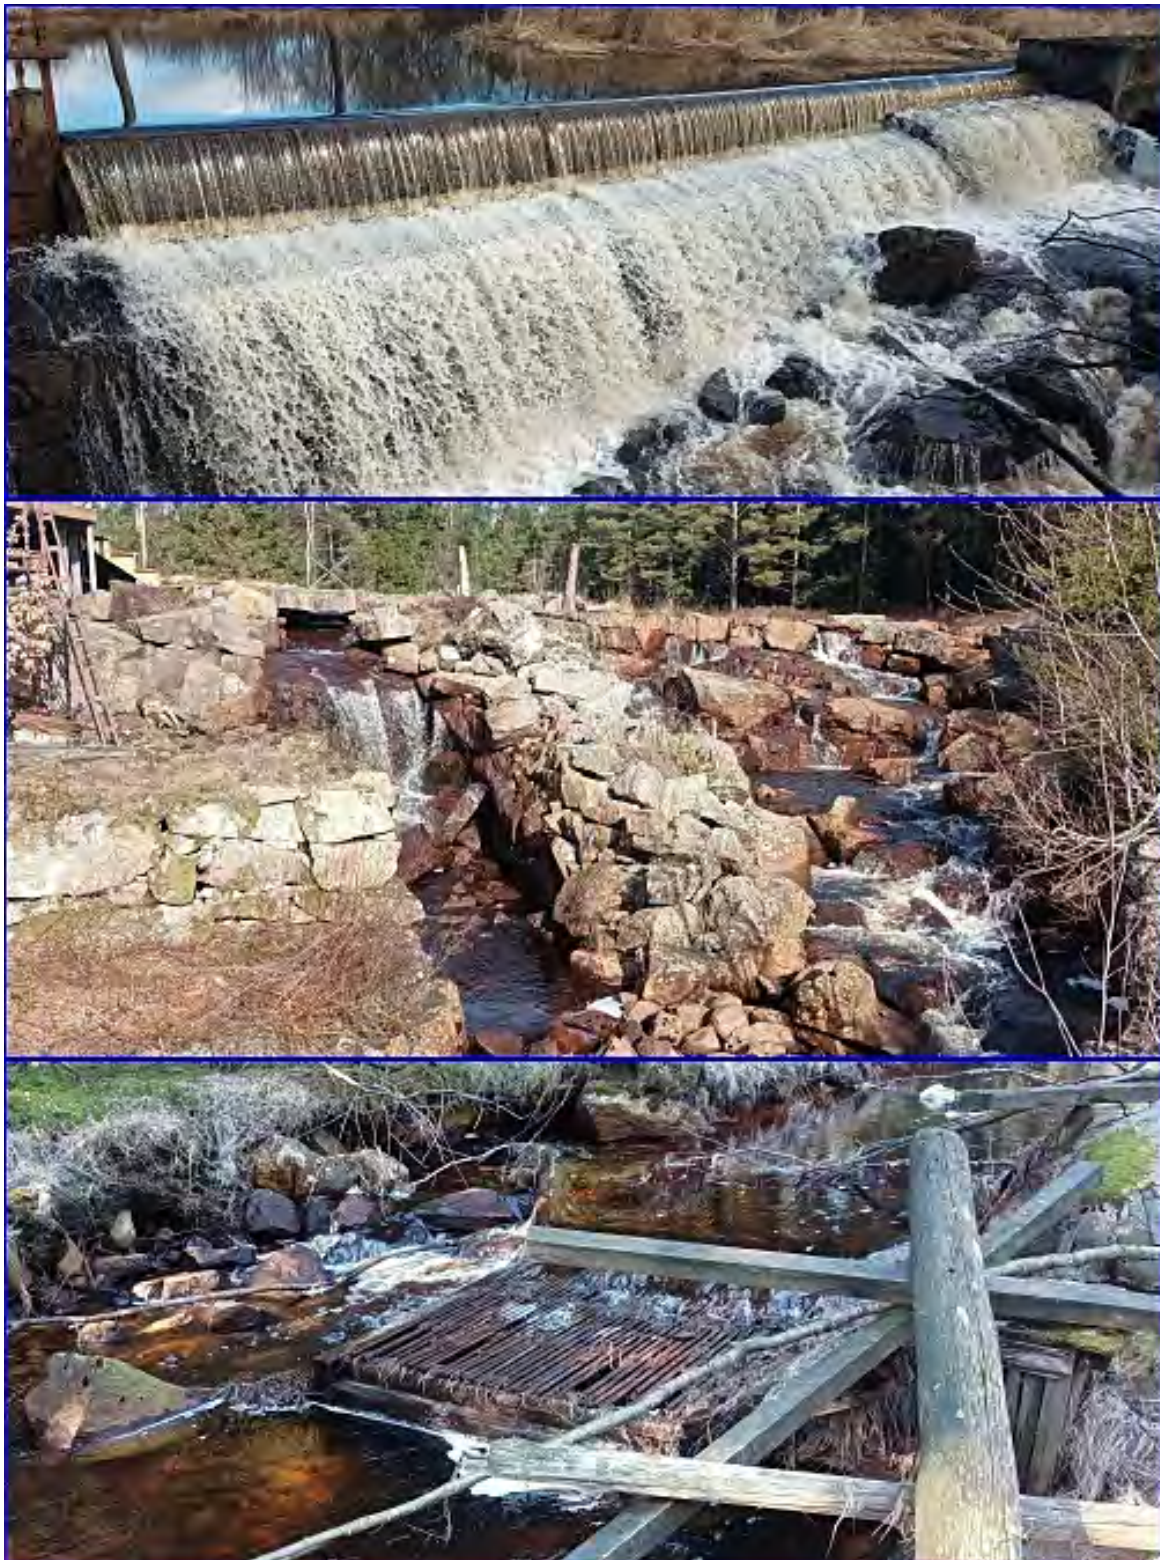
**Figur 16:** Exempel på vandringshinder i Genevadsån/Brostorpsån. Övre bilden till vänster visar Öringe mölla (1). Mittersta bilden till visar en uppdämd damm vid ett naturligt fall (5). Nedersta bilden visar en gammal ålkista (6).

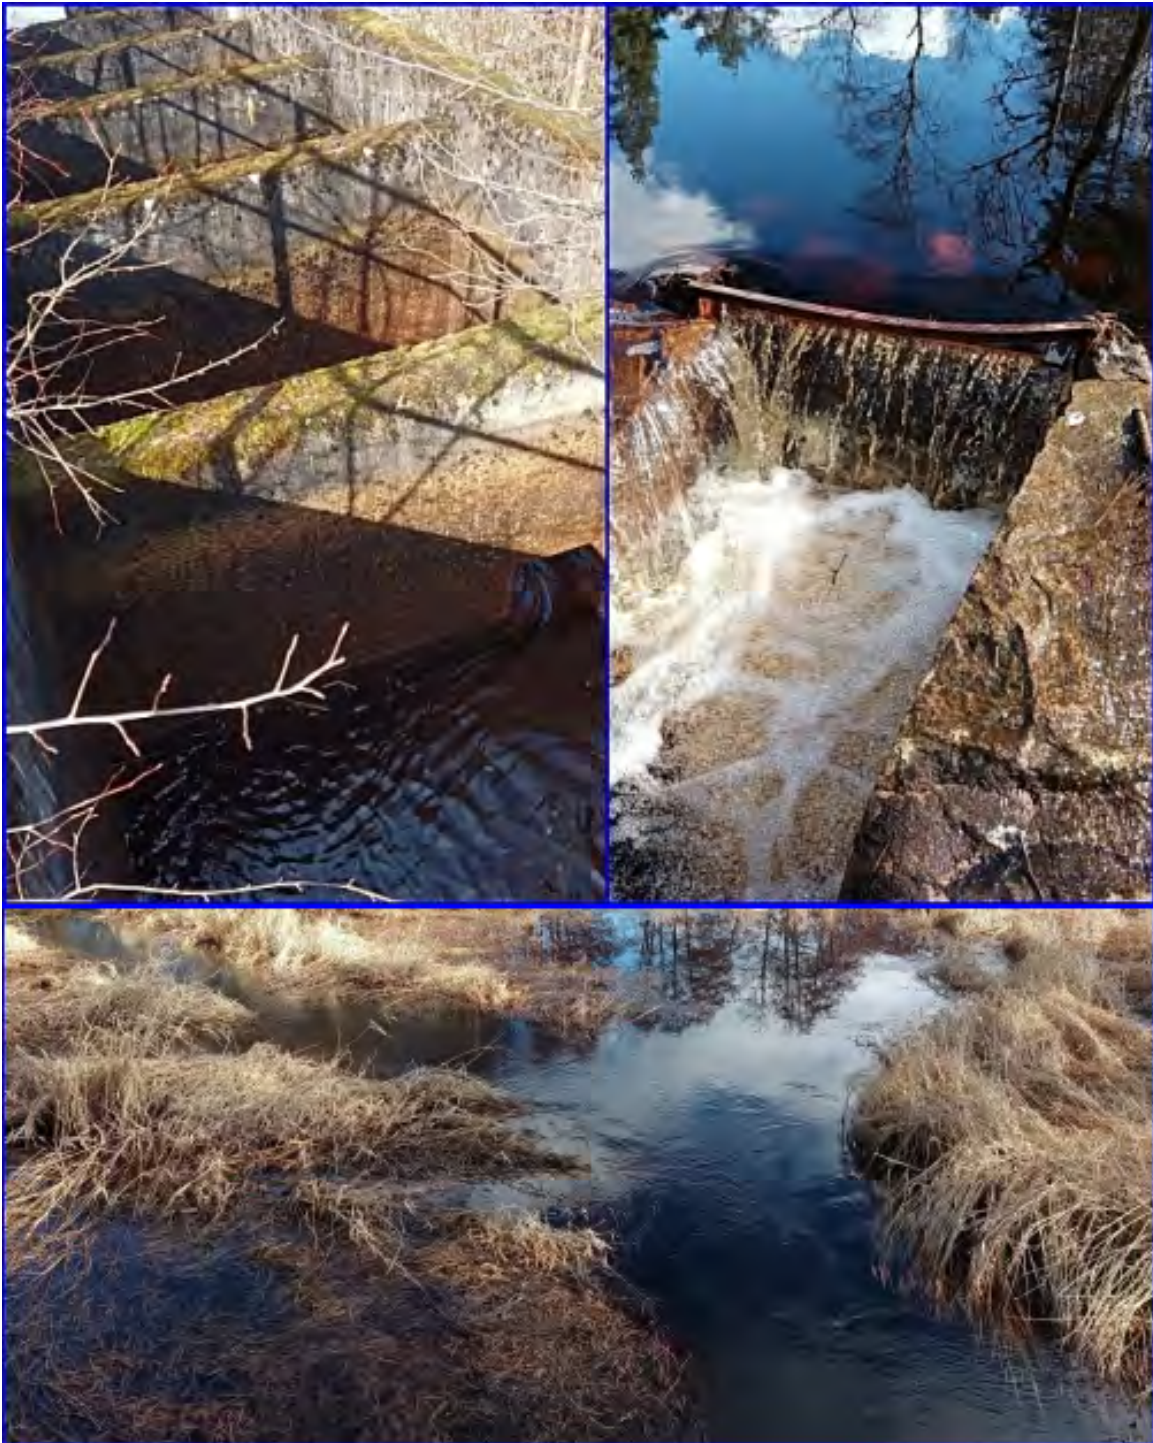
**Figur 17:** Bilden längst upp till vänster visar laxtrappan i Öringe mölla. Bilden längst upp till höger visar mittrännan som justeras manuellt vid dämningen uppströms Allareds mölla. Nedersta bilden visar inloppet till laxtrappa i Öringe mölla som håller på att växa igen.

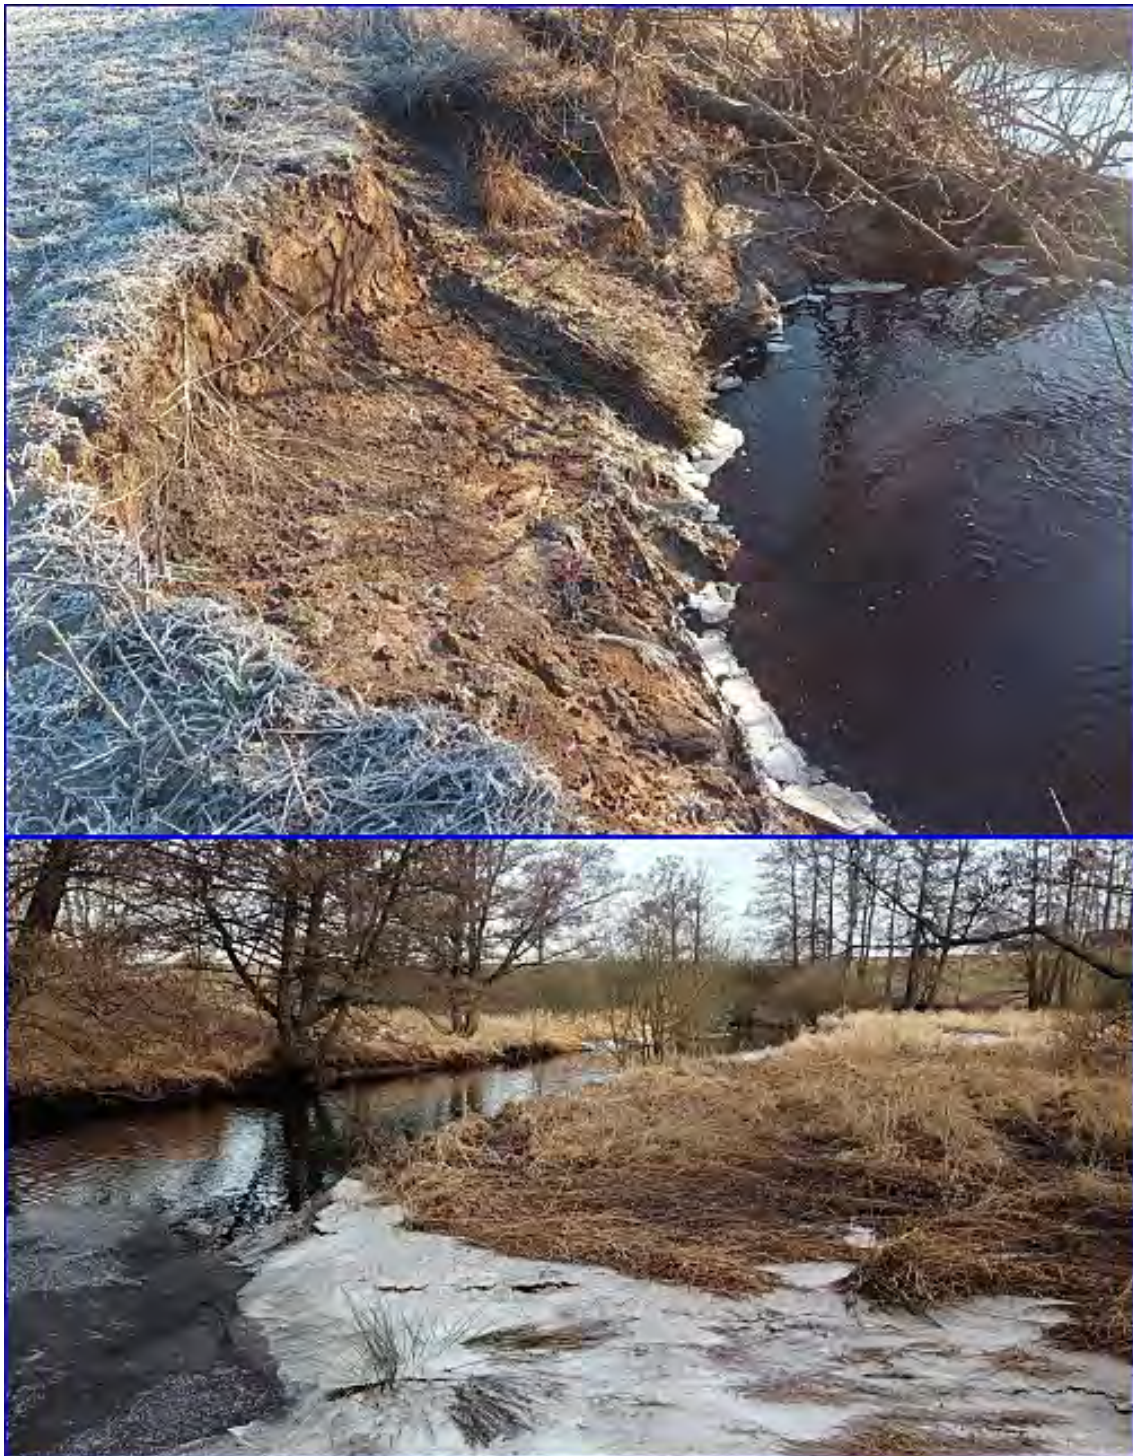
**Figur 23:** Översta bilden (sträcka 1) visar en generell bild över de dominerande fluviala processerna i Genevadsån/Brostorpsåns nedre delar i form av stranderosion. Nedre delen visar sträcka 5 strax norr om Öringe mölla där sedimentansamling har byggt upp stabila svämplan. Notera den mycket rika förekomsten av bladvass.

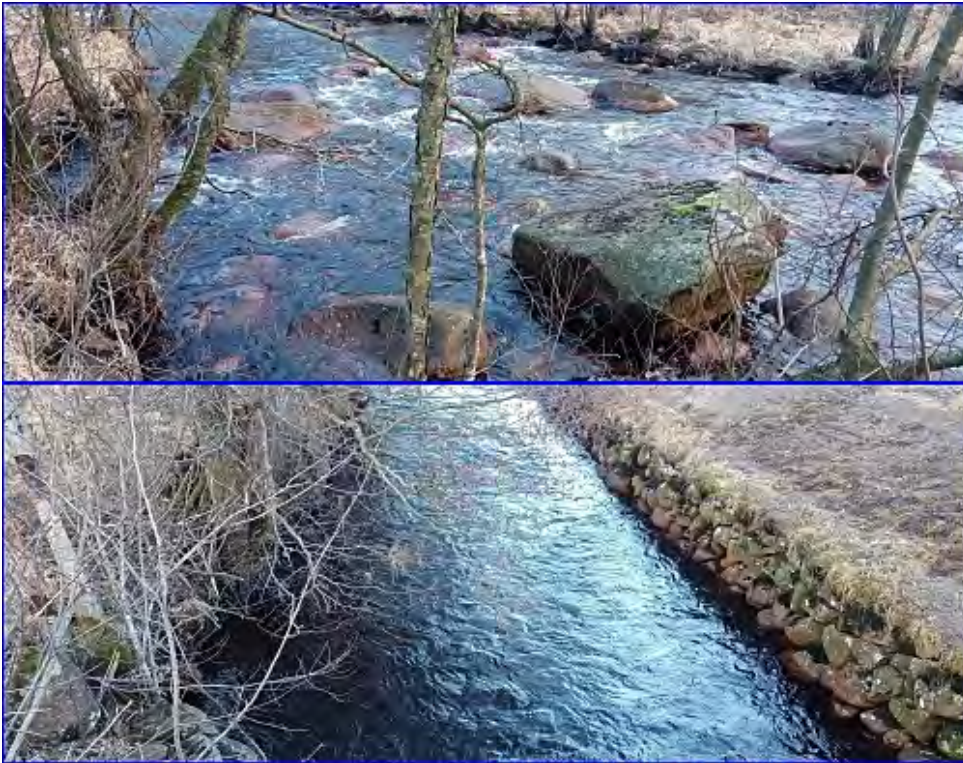
**Figur 24:** Bx sträckor återfinns i större utsträckning längre upp i systemet. Övre bilden visar en nyckelbiotop i form av blockrika sträckor (sträcka 40). Nedre bilden visar en omgrävt och rensad Bx sträcka (sträcka 41).

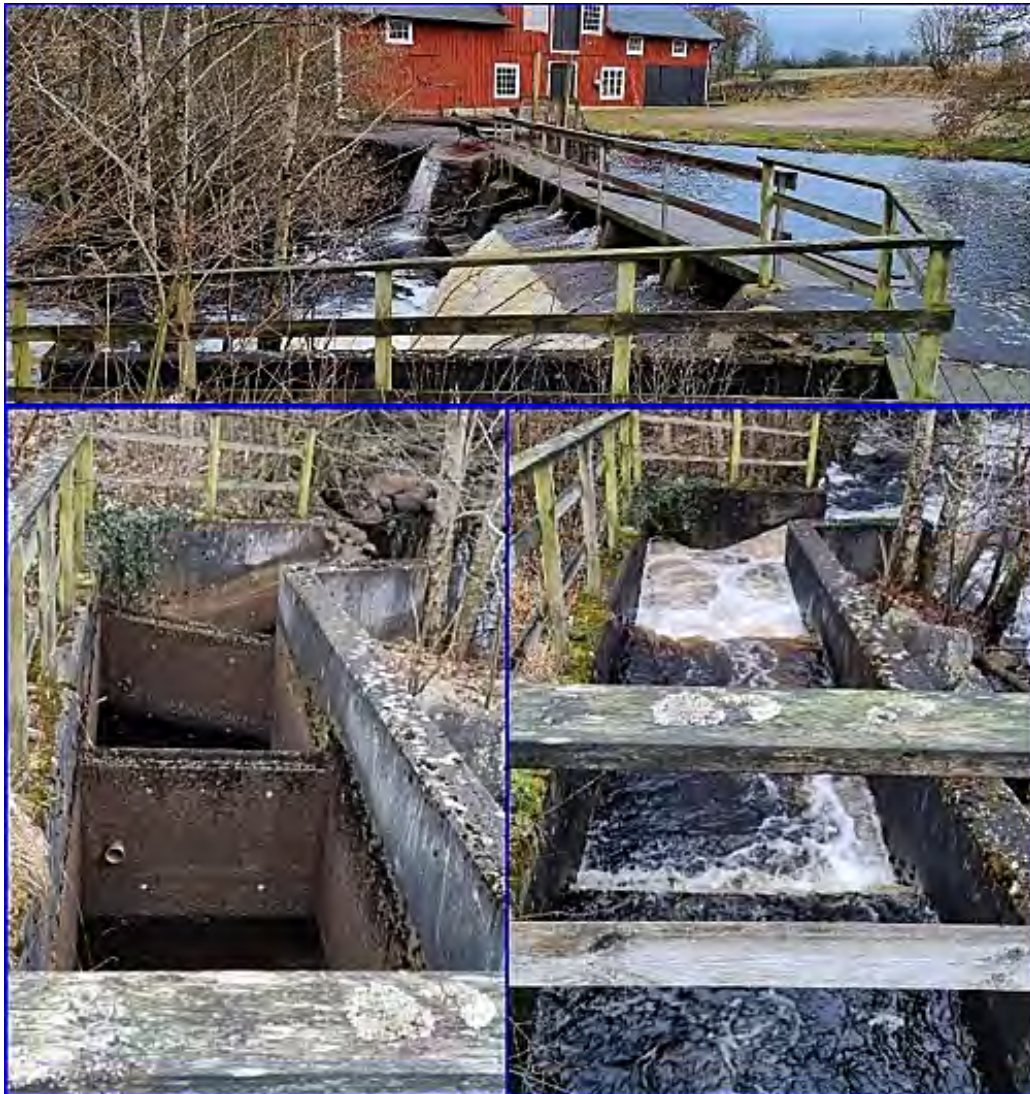
**Figur 29:** Övre bilden visar vandringshinder 2, Lindoms kvarn. Undre bilden till vänster visar fiskvägen vid två olika flöden. Den vänstra bilden togs 24/3 - 2021 och den högra bilden 1/4 - 2021.

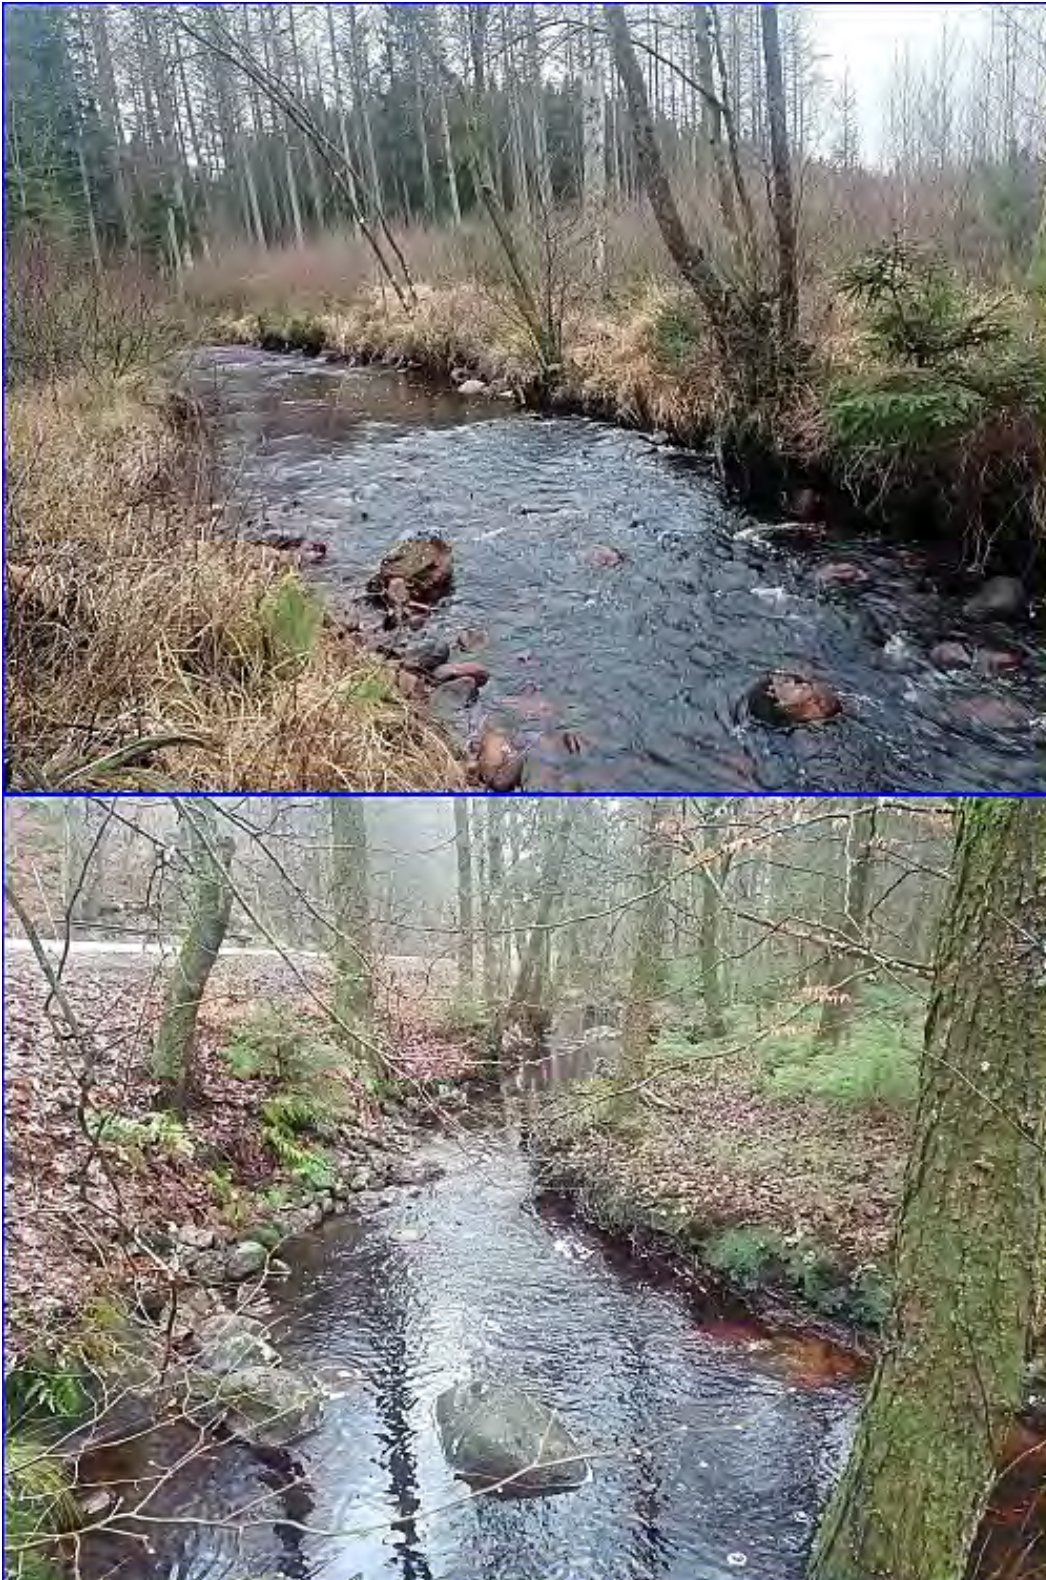
**Figur 56:** Bilden ovan visar en obetydligt påverkad C sträcka med växlande strömsträckor och hölJOR (sträcka 2). Bilden nedan visar en ursprunglig C sträcka som har rensats vilket har lett till att karaktärerna delvis har försvunnit längs större delen av sträckan (sträcka 16).

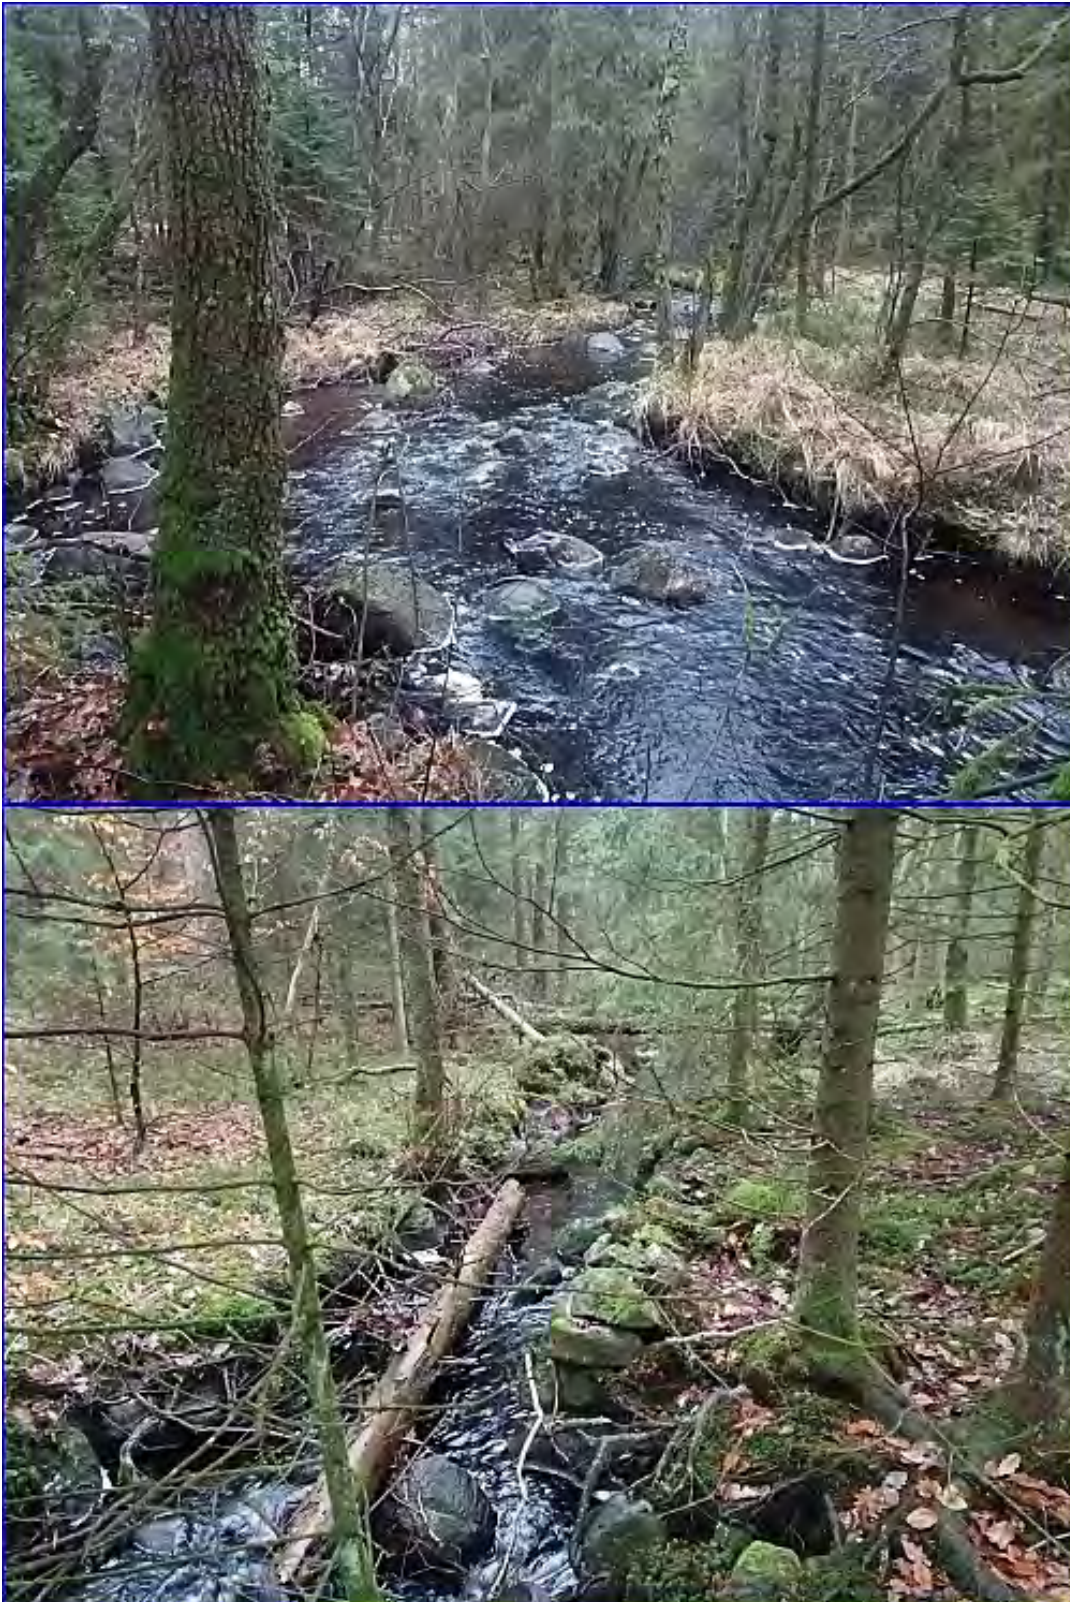
**Figur 57:** Översta bilden visar en Bx sträcka i balans (sträcka 9). Den nedre bilden visar en rätad och rensad Bx sträcka (sträcka 24). Notera skillnaden i bredd och kanthöjd.

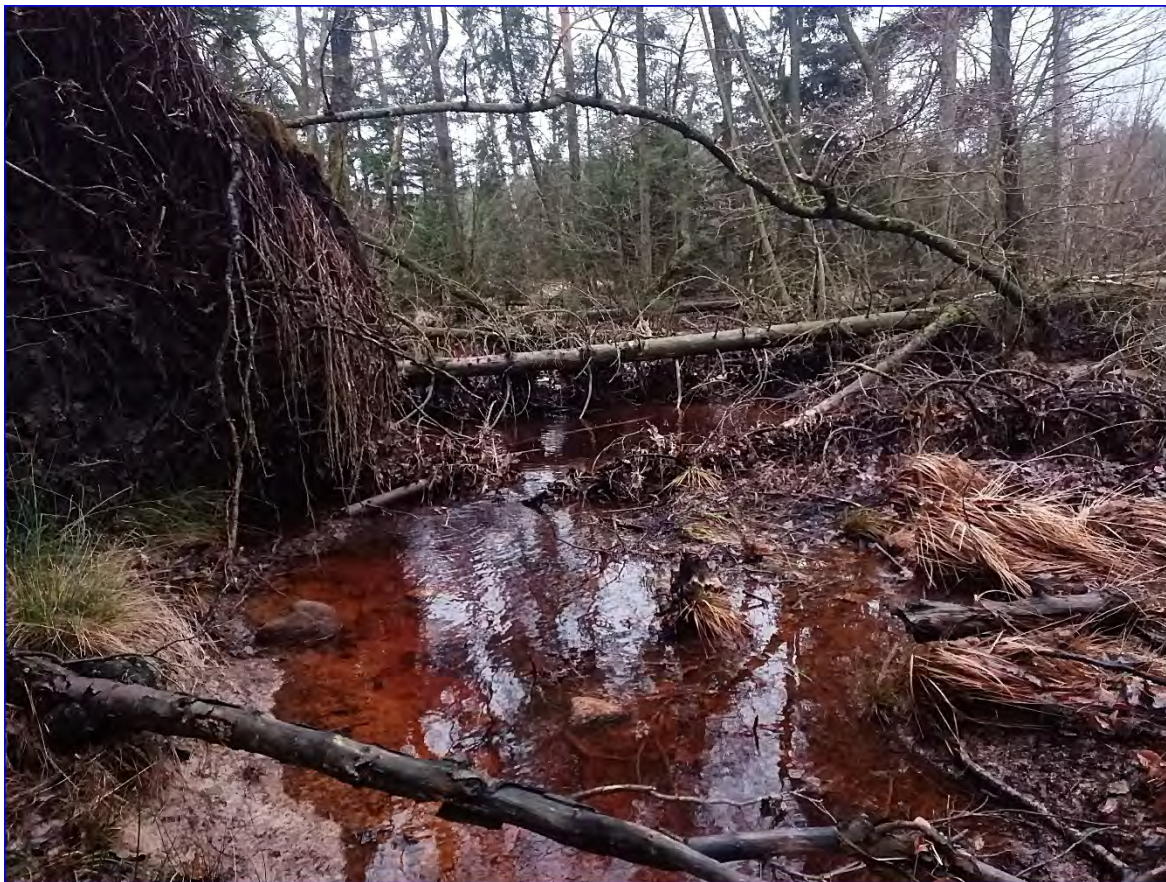
**Figur 60:** Ovan visar ett typiskt förlopp där en Ex sträcka (sträcka 7) är i en process med att återgå till ett mera naturligt tillstånd. Sedimentationsprocesser bidrar till att bygga upp sekundära svämplan medan stranderosion på motsatt sida skapar en mer meandrande fåra. Stranderosionen resulterar i död ved som tillför viktiga strukturer till vattendraget.

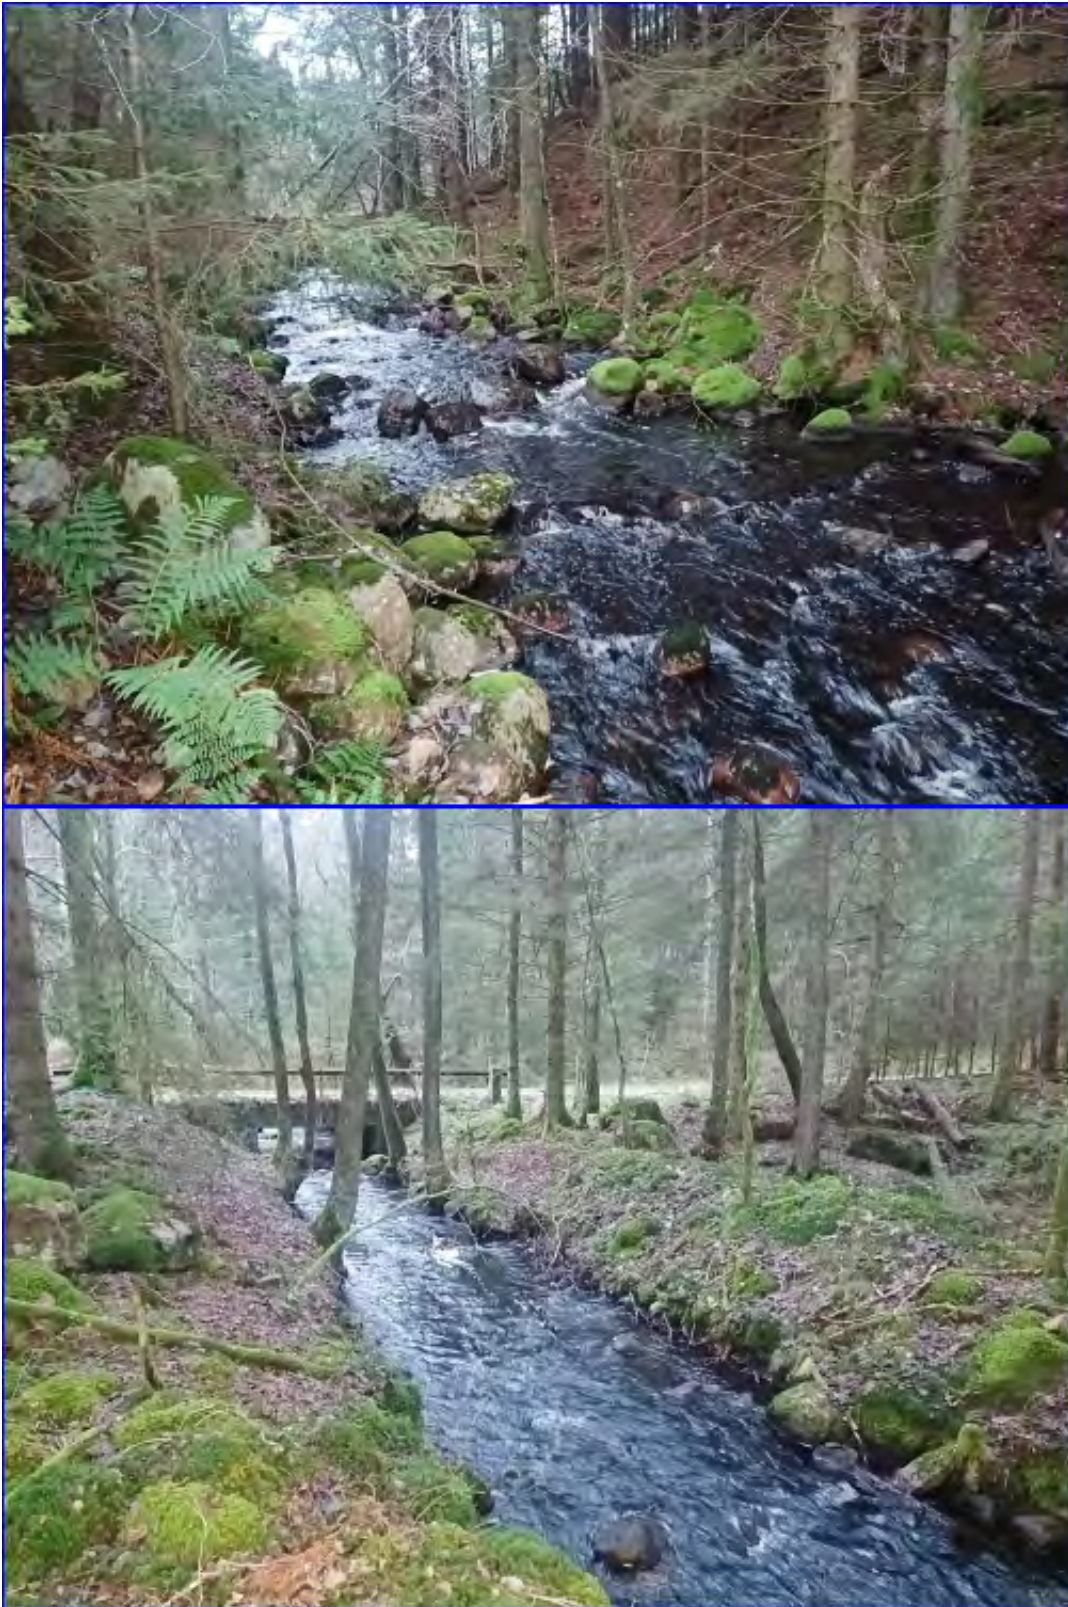
**Figur 70:** Bilden ovan visar en Bx sträcka som har blivit försiktigt rensad där en hel del block finns kvar i fåran (sträcka 5). Nedre bilden visar en rätad sträcka (sträcka 4).

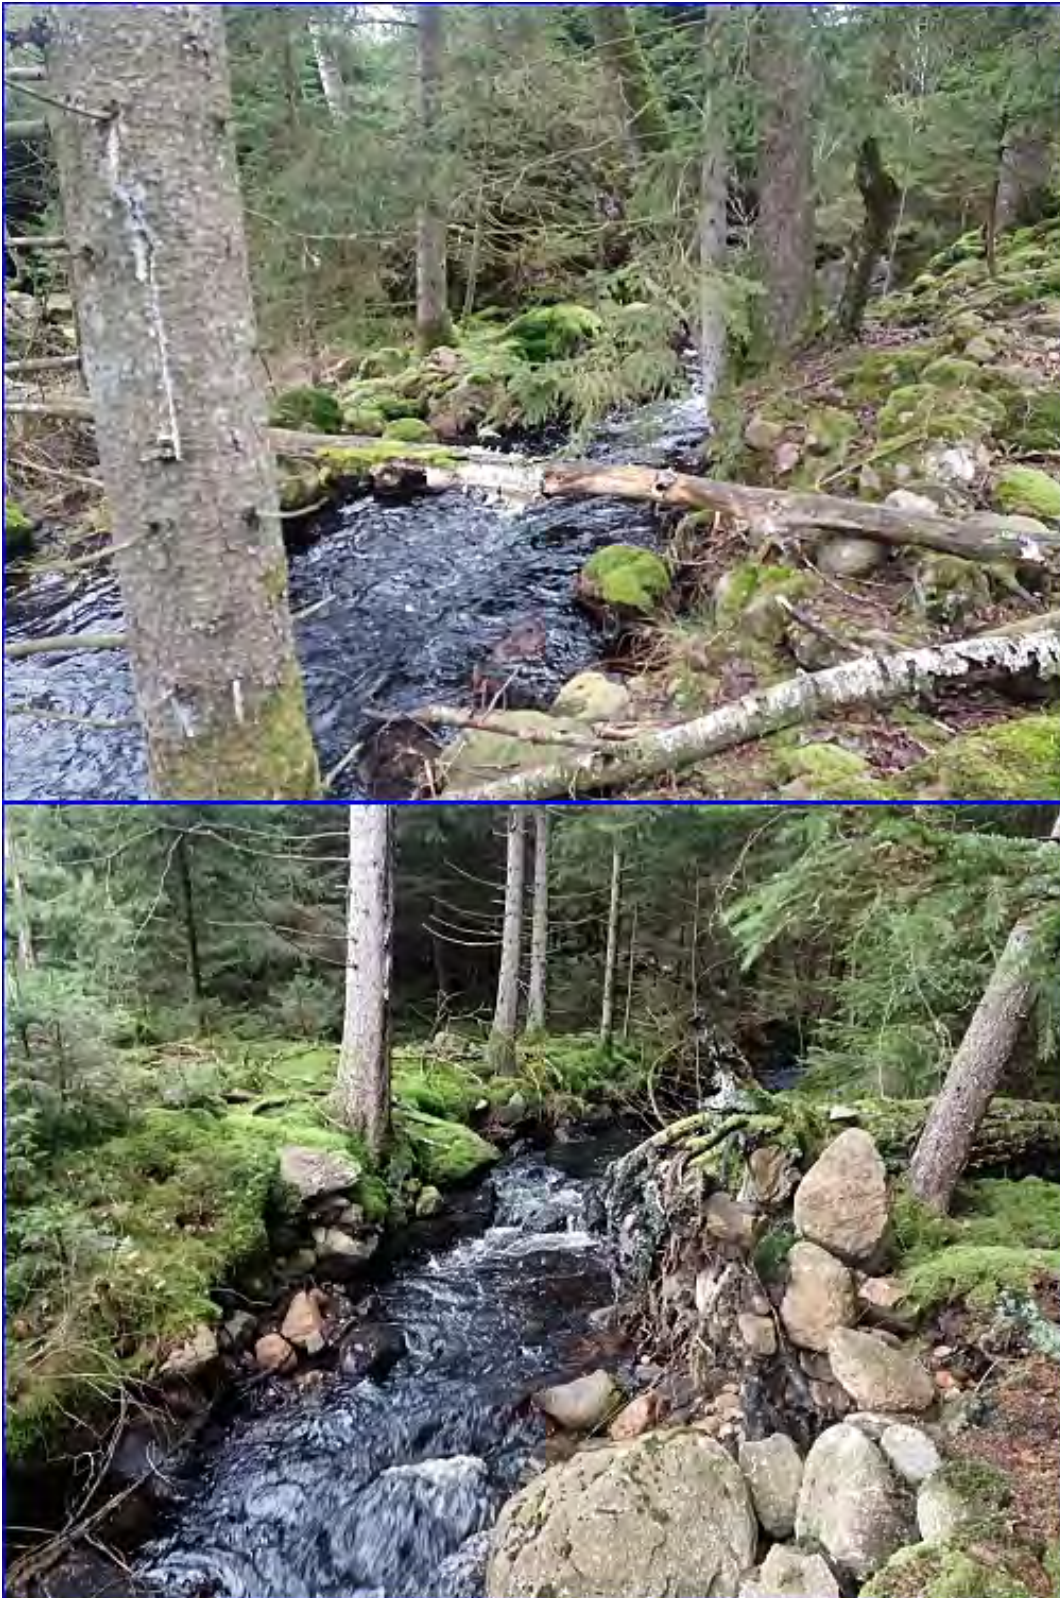
**Figur 71:** Bx sträckor uppströms är i behov av biotopvård. Övre bilden visar ett parti från sträcka 12 och nedre bilden ifrån sträcka 14. Båda sträckorna är kraftigt rensade och bidrar till onaturligt höga flöden.

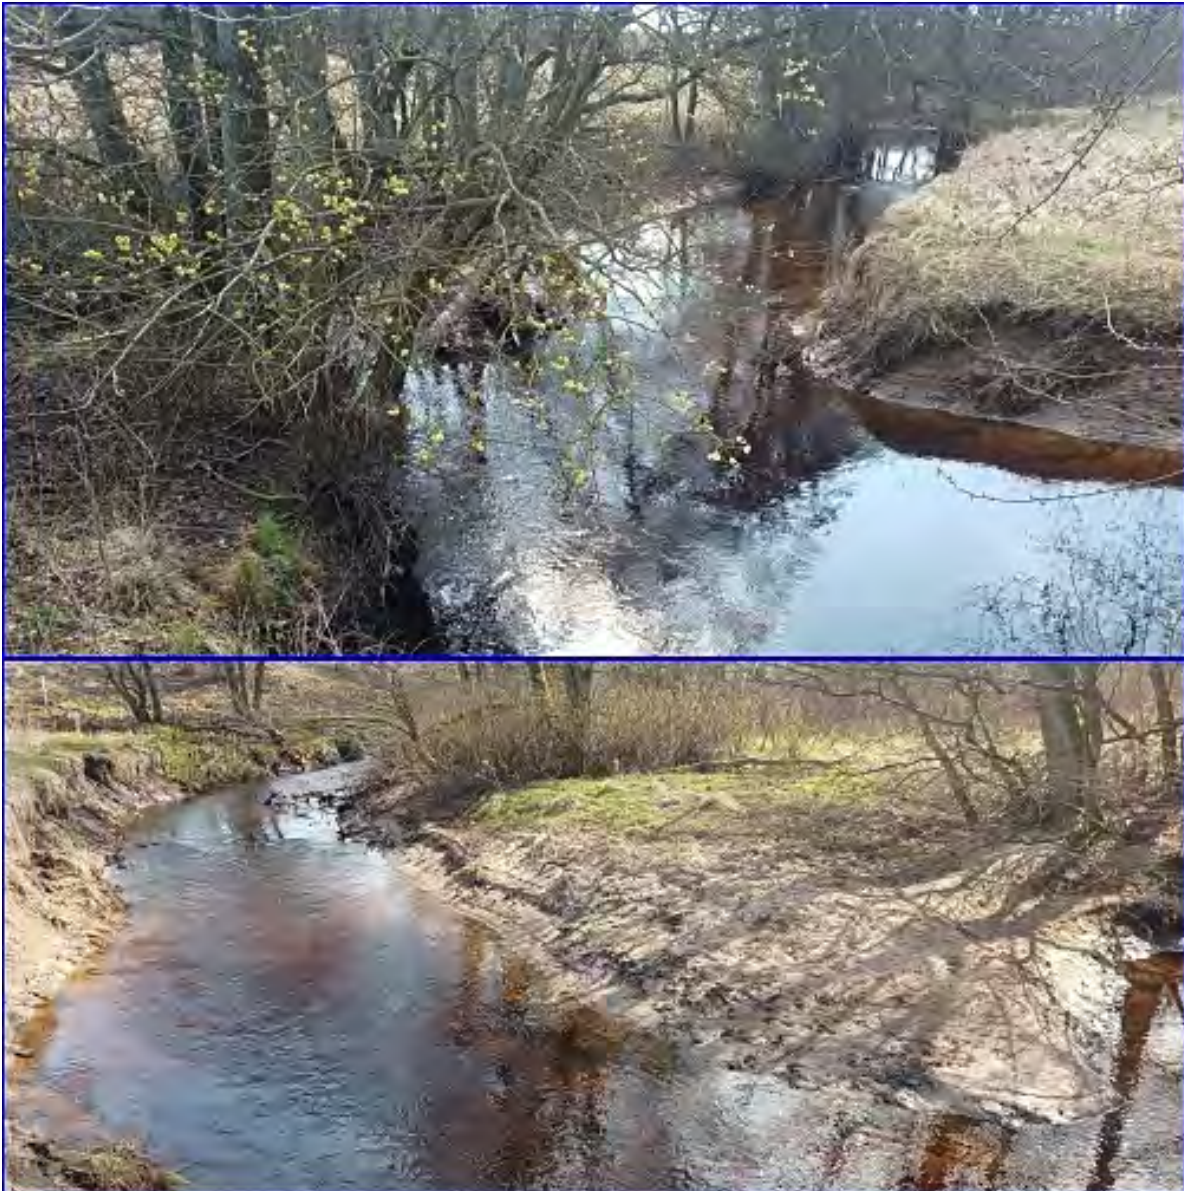
**Figur 87:** Övre bilden visar ett parti som befinner sig i fas 4a (sträcka 4) där vattendraget efter att ha eroderat neråt och blivit kraftigt nu börjar att erodera stränderna. Notera lutande träd och fårans höga kanter, fårans möjlighet till översvämningsytor är här minimal. Undre bilden visar ett parti som befinner sig i fas 5a (sträcka 5) där nya sekundära svämplan har börjat att byggas upp. Notera sedimentation och erosionsprocesser på motsatt sida om fåran.

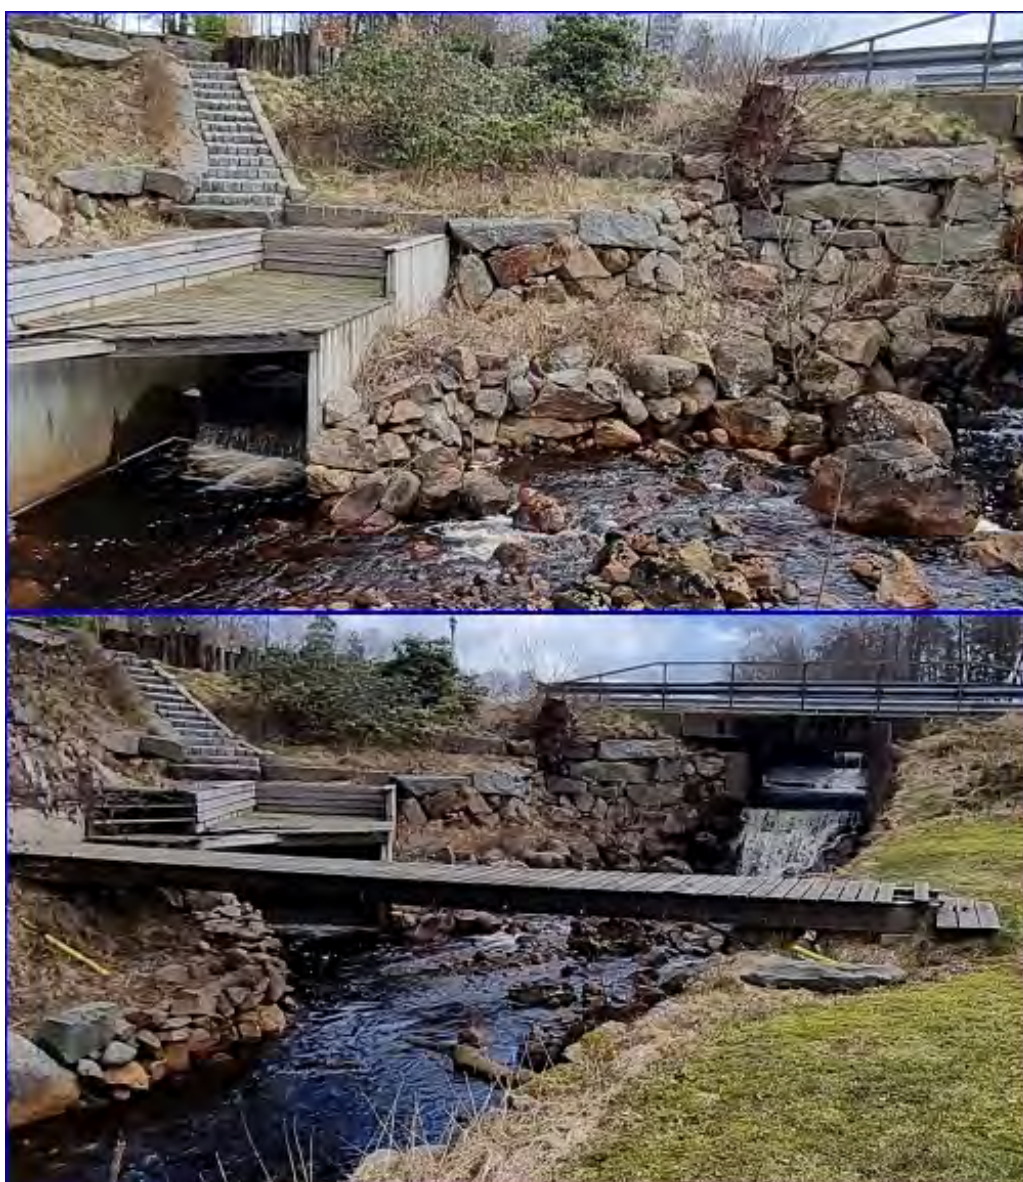
**Figur 93:** Övre bilden visar utloppet på fiskvägen vid Bölarps kvarn (vandringshinder 1). Nedre bilden visar utloppet på dammen vid Bölarps kvarn (vandringshinder 1).

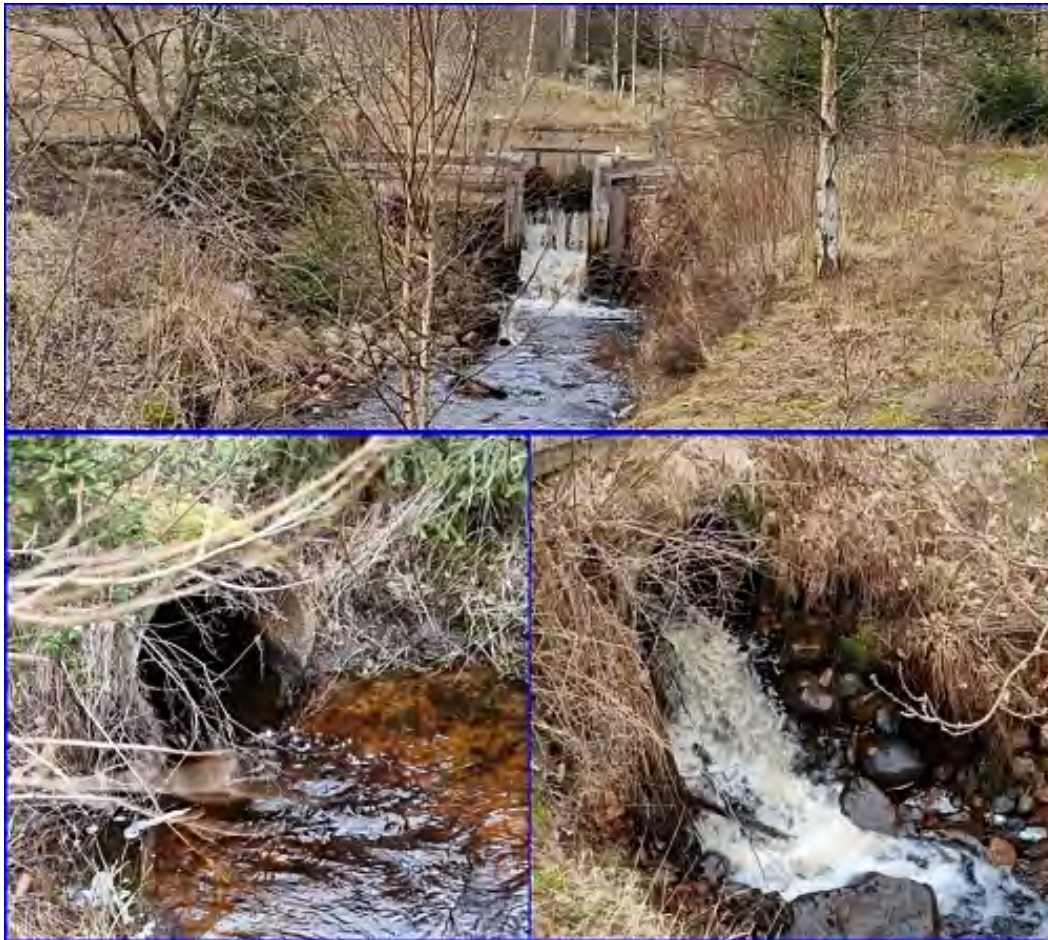
**Figur 94:** Översta bilden visar en trädgårdsdamm som tidigare har hört till sågverket i Björkelund. Undre bilden till vänster visar en felaktigt lagd trumma som vid låga flöden kan skapa ett vandringshinder. Undre bilden till höger visar en vägtrumma som utgör ett definitivt hinder för öring (vandringshinder 2).

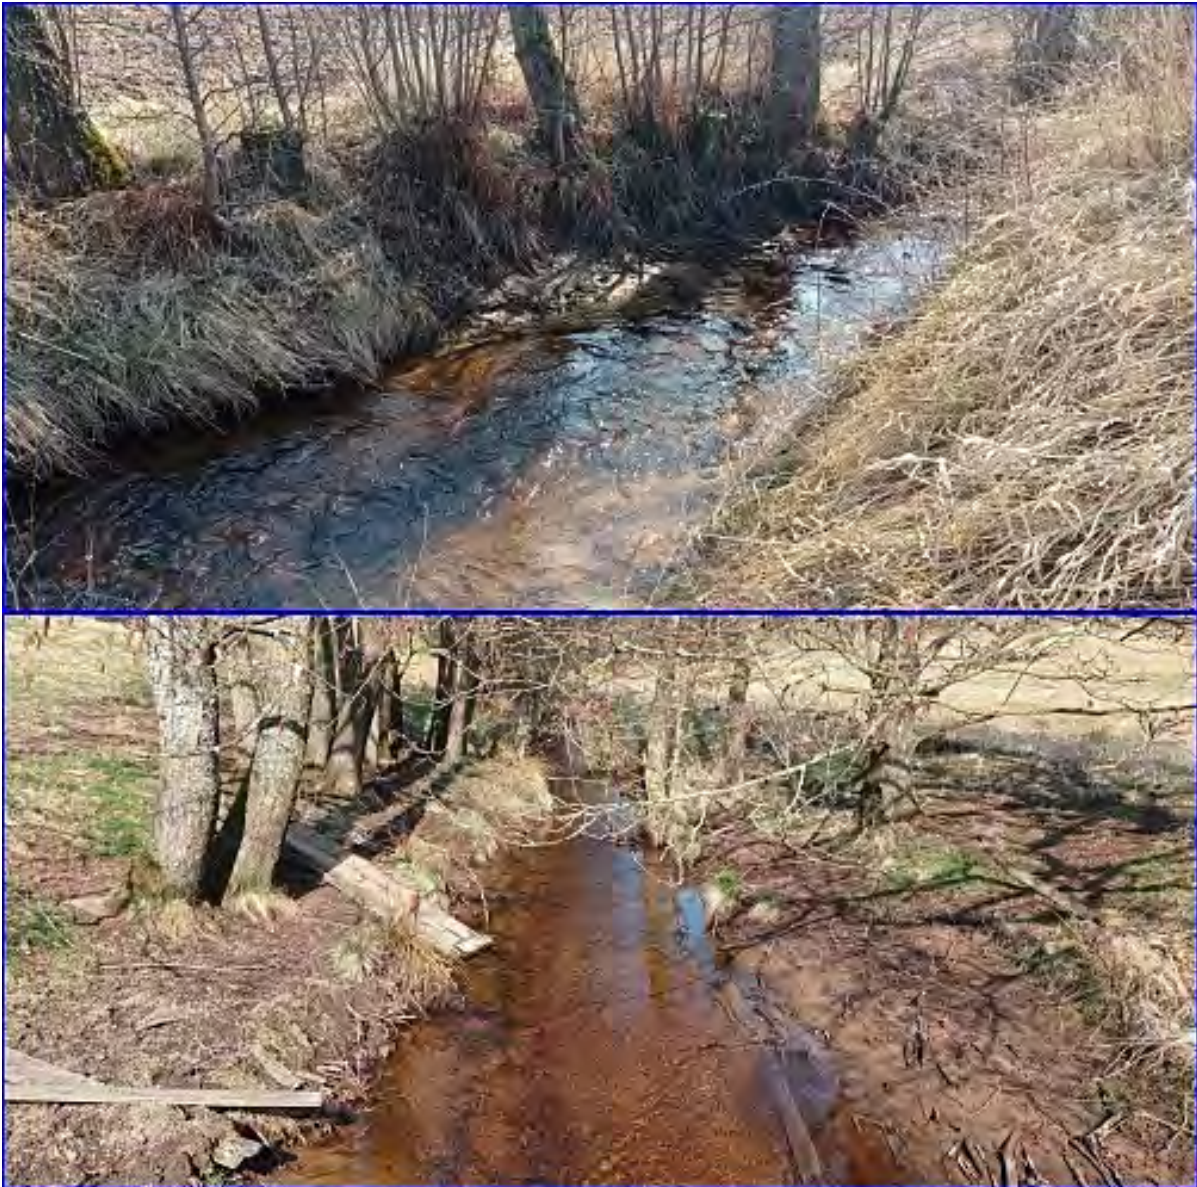
**Figur 110:** Övre bilden visar en rätad sträcka där vattenhastigheten är kraftigt ökad och botten är består av stenpåls (sträcka 1). Nedre bilden visar en sträcka där sedimentation har börjat att återskapa mjukbotten och bygga upp sekundär svämplan (sträcka 5).

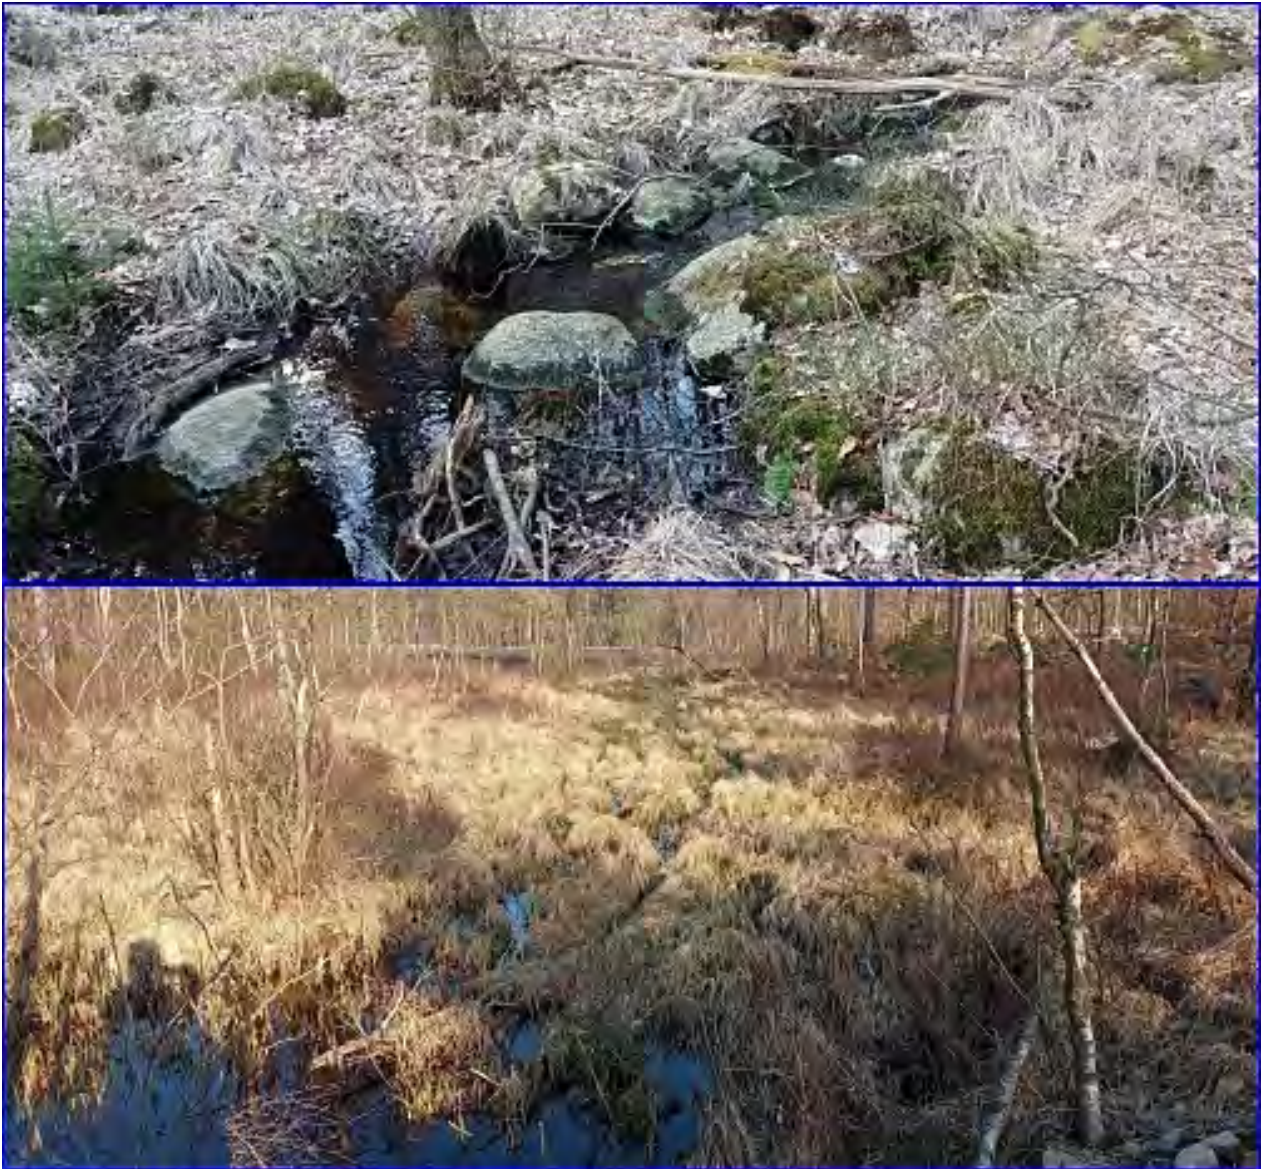
**Figur 111:** Övre bilden visar en Bx sträcka som enbart är mycket försiktigt rensad (sträcka 10). Nedre bilden visar en opåverkad sträcka i torvmark (sträcka 11).
