# Biotopkartering av Genevadsåns vattensystem 2020-2021

2021-06-18

**GRIP on LIFE's rapportserie**

2021.05

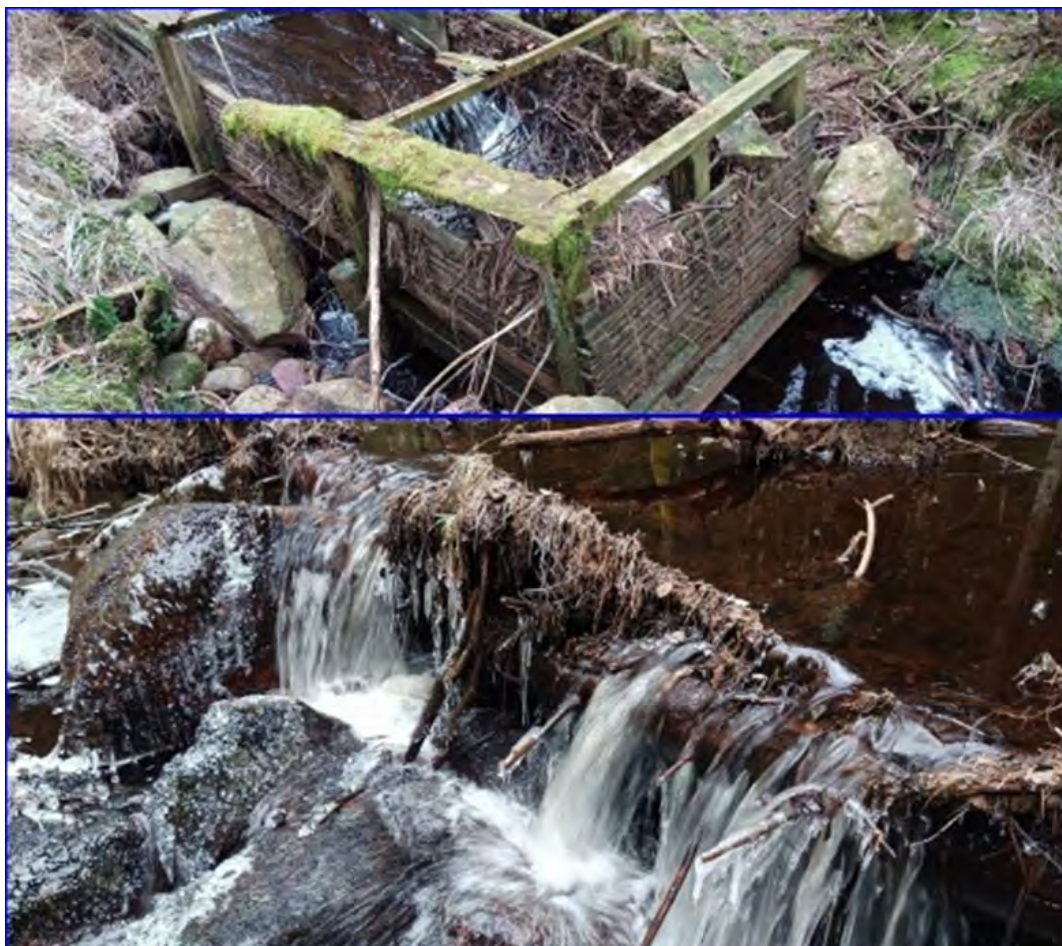
**Figur 126:** Exempel på vandringshinder i Svartavadsbäcken. Övre bilden visar ett onaturligt vandringshinder i form av ålkista (3). Nedre bilden visar naturligt vandringshinder i form av klippor och död ved (2).

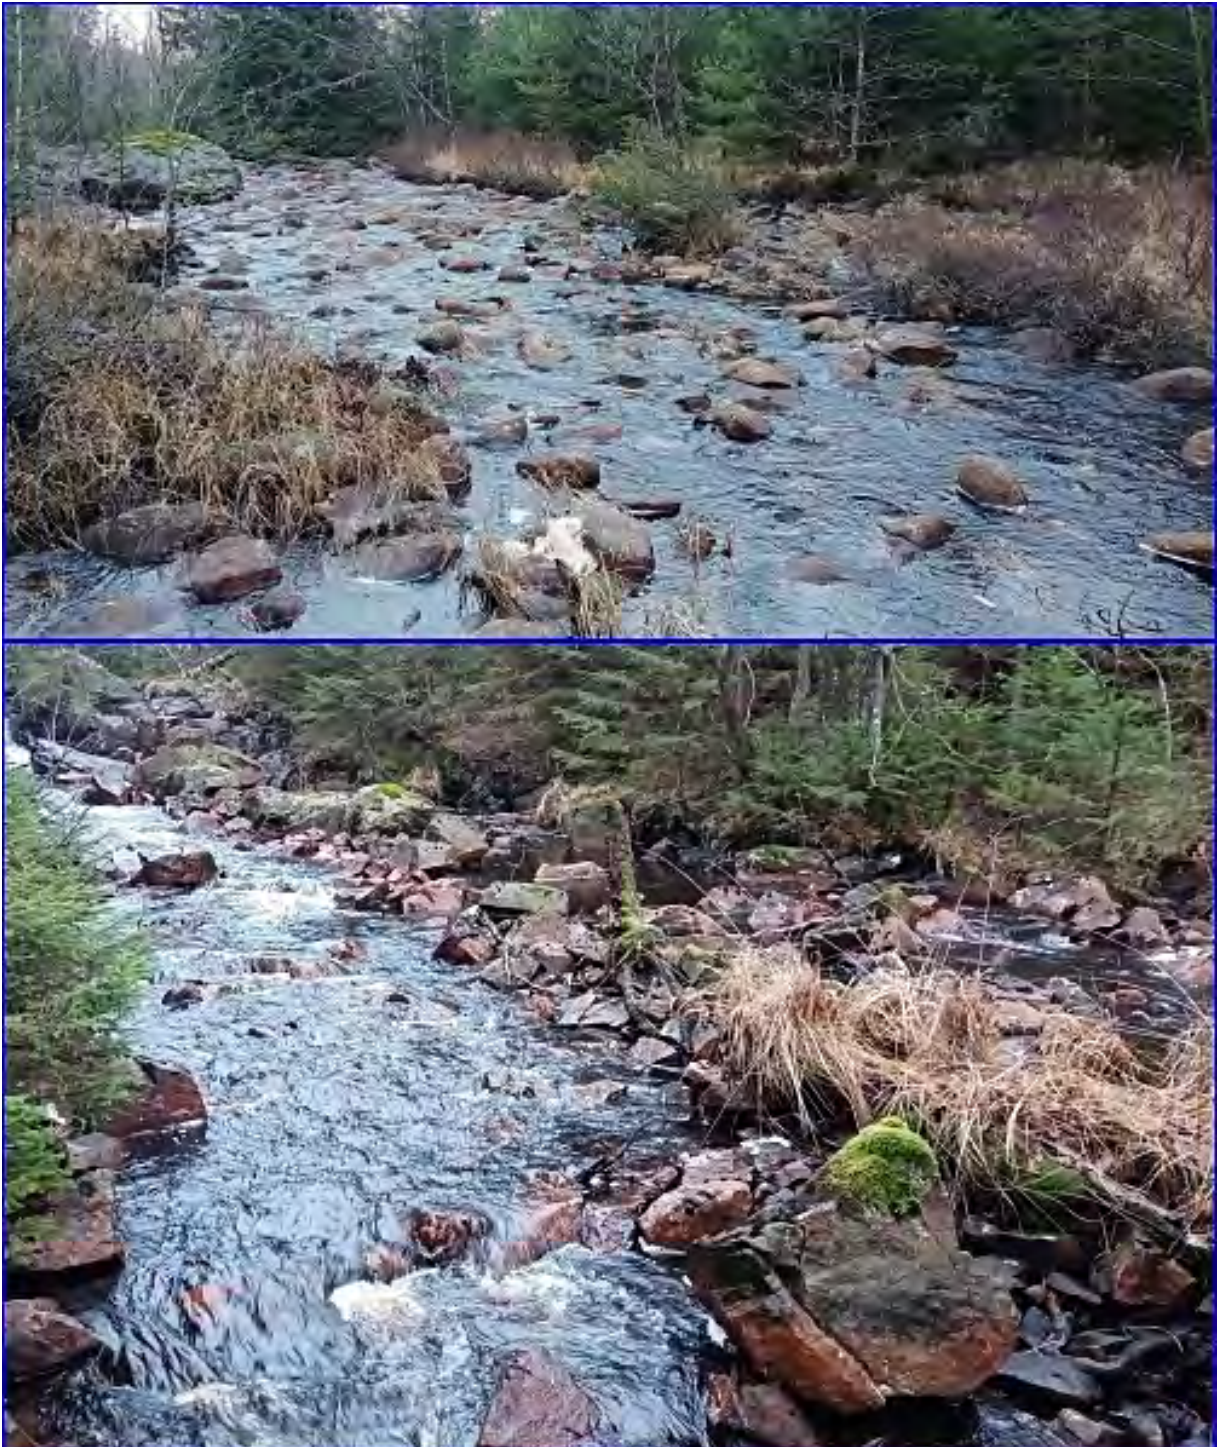
**Figur 131:** Översta bilden visar en BI sträcka i balans (sträcka 16). Den nedre bilden visar en kraftigt rensad BI sträcka (sträcka 17). Rensningen påverkar vattenhastigheten och flödesenergin kraftigt.

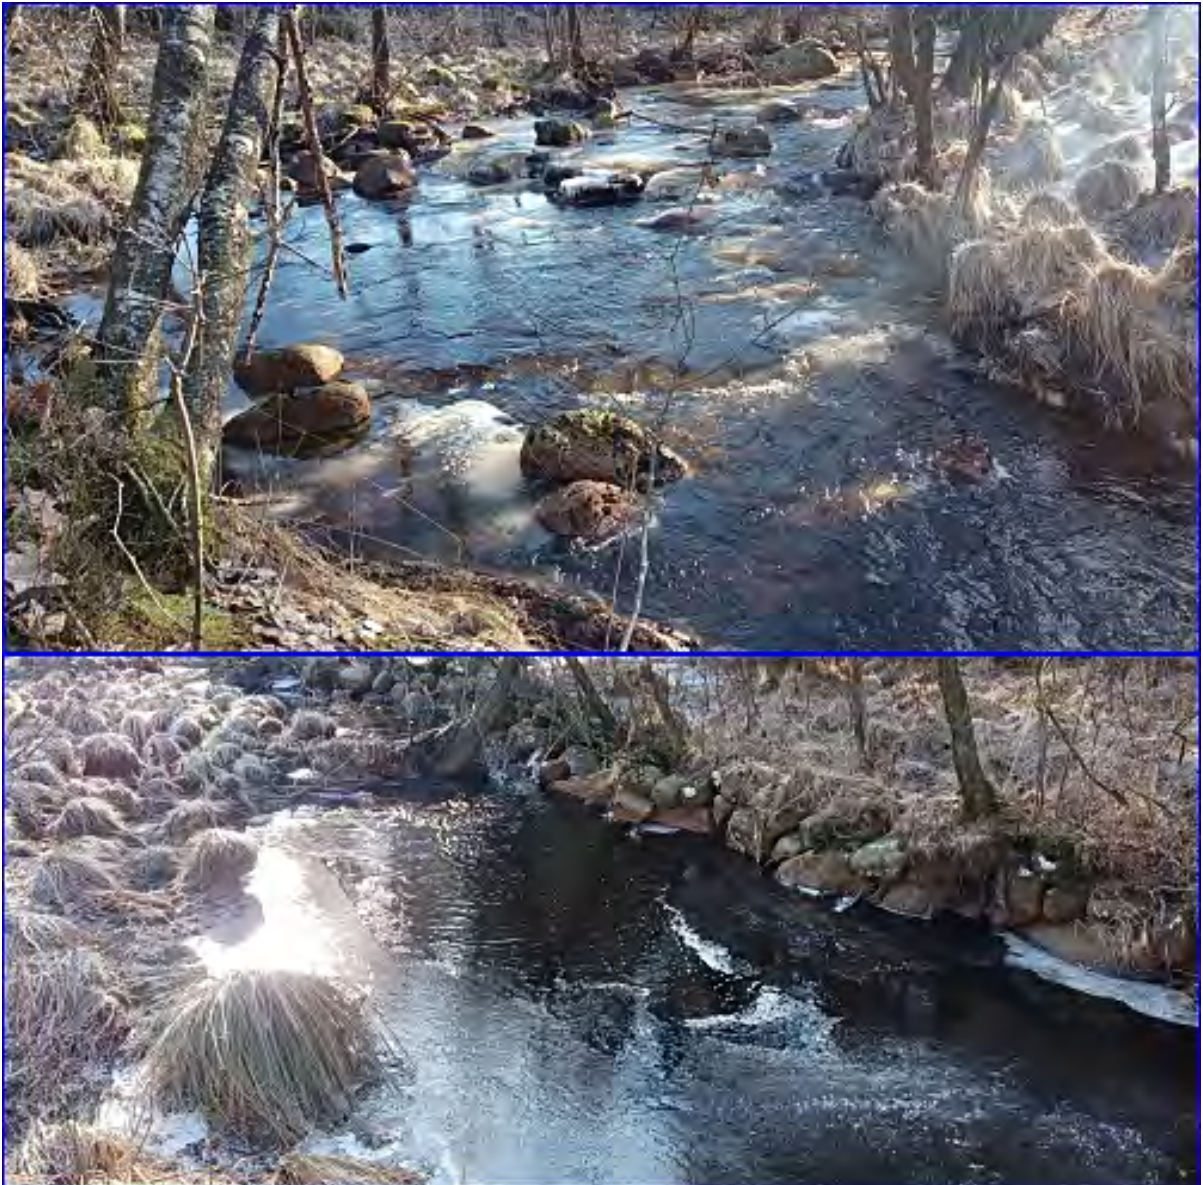
**Figur 144:** Översta bilden visar en bitvis mycket försiktigt rensad Bx sträcka (sträcka 1). Den nedre bilden visar en rätad och rensad Bx sträcka (sträcka 4).

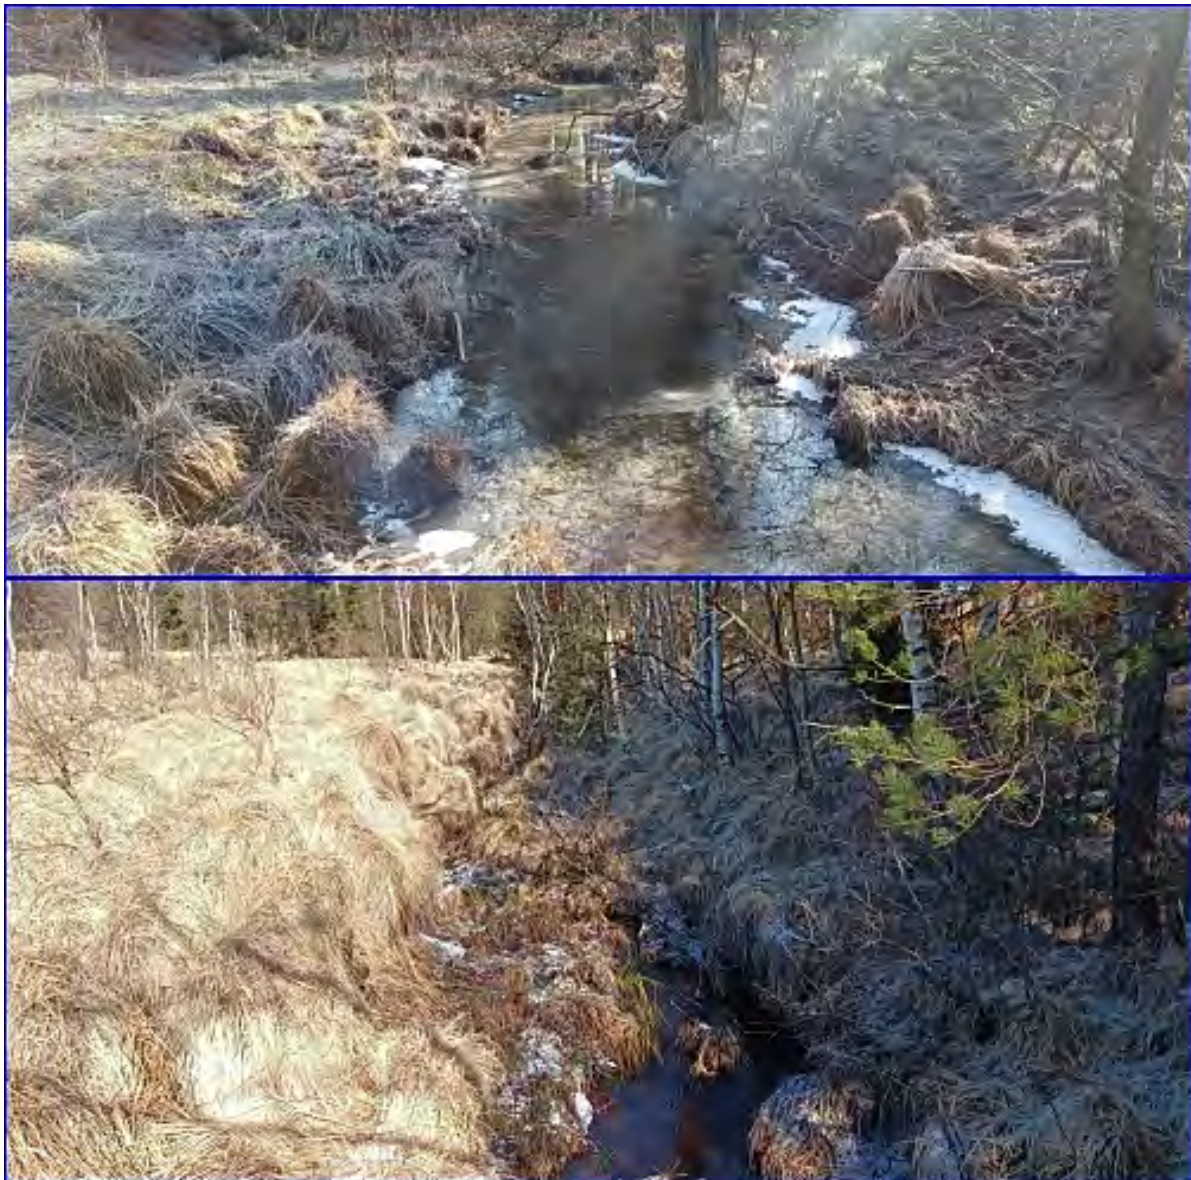
**Figur 147:** Översta bilden visar en Ex sträcka (sträcka 5) med en basnivå som tillåter vattendraget att svämma över vid högflöden. Den nedre bilden visar en rätad och omgrävd Tt sträcka (sträcka 25) där basnivån är mycket kraftigt sänkt och vattendraget rinner över stenspås. Notera den stora skillnaden i inneslutning och bankfullnivåer. Torvmarken på den nedre bilden har börjat torka ut och bli trädbevuxen.
