Biotopkartering av vattendrag inom Suseåns, Ätrans och Kungsbackaåns avrinningsområden 2021

2022-08-24

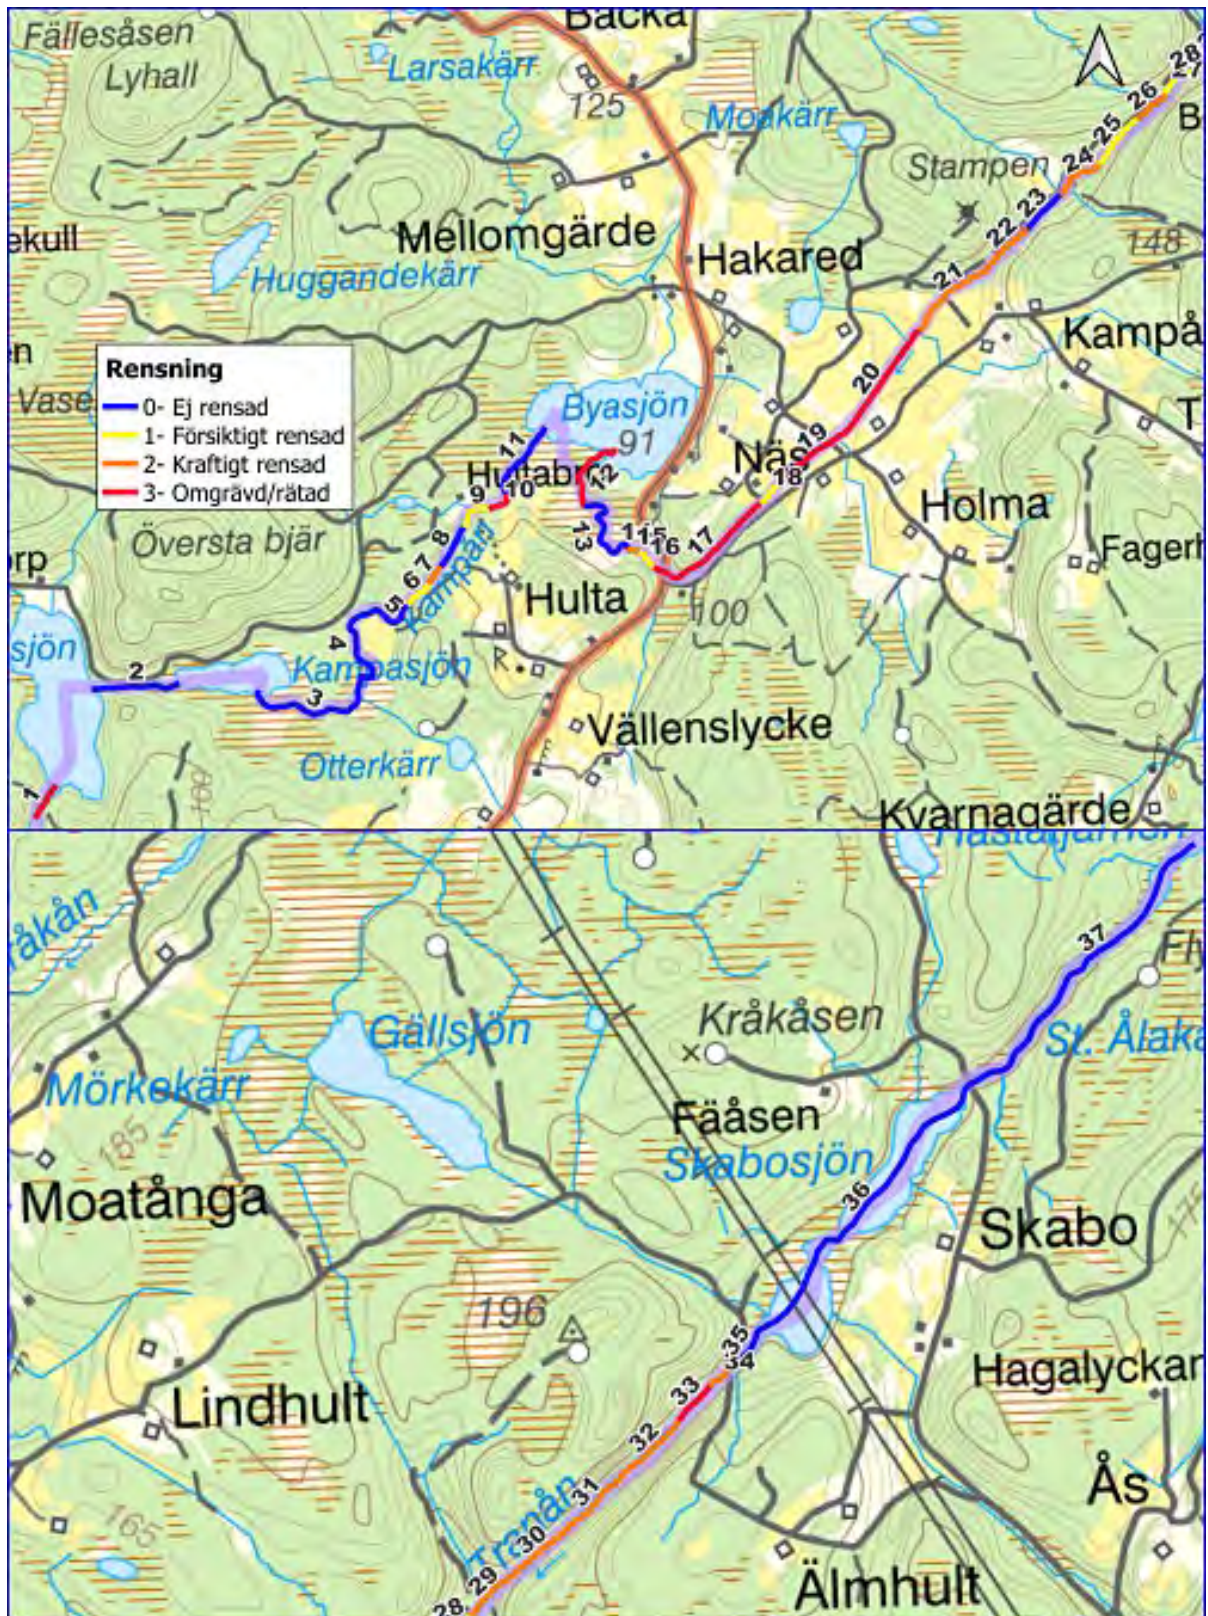
Figur 98: Karta över Hjartaredsån (Barken-Högsjön) delsträckor 1–37 och färgkodning utefter delsträckornas hymotyper samt förekomsten av bestämmande sektioner indelade i kategorier.

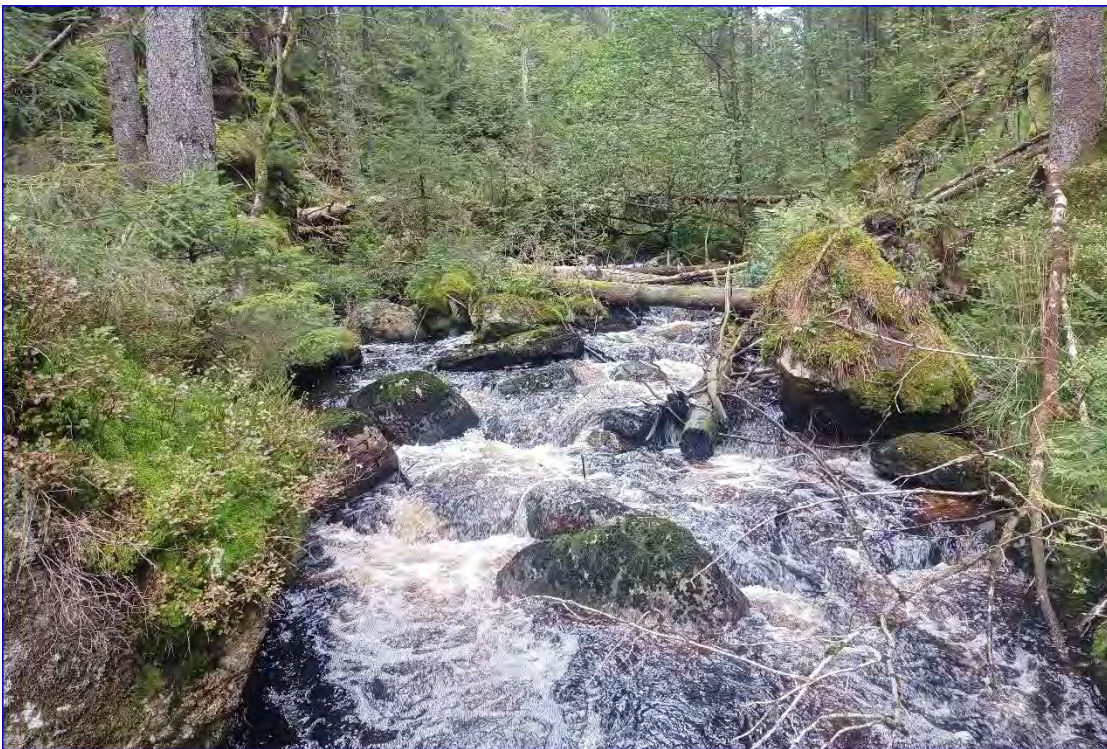
Figur 105: Sträckor genom bäckraviner uppvisar rikligt med död ved och fuktiga omgivningar.
