# Uppföljning av dikesigenläggning

Sammanställning av vattenkemi och nivåer 2020-2023

2024-05-31

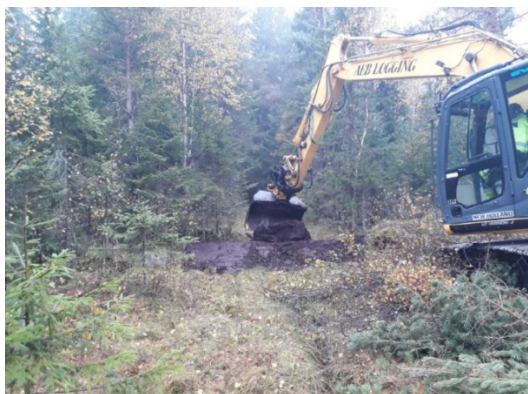
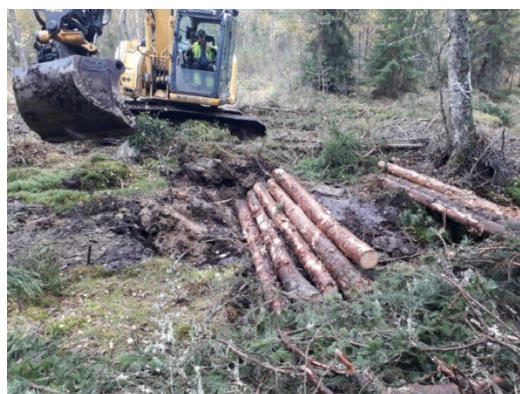
Bild 1 och 2. Till vänster byggs plugg av enbart torv. Till höger används en förstärkning av rundvirke tvärs diket. Rundvirket täckts helt med torv. Foto: Magnus Lindh

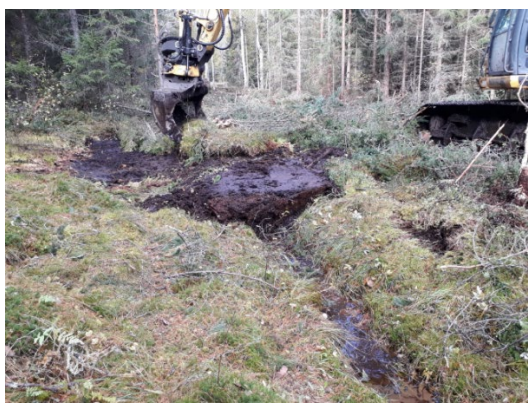
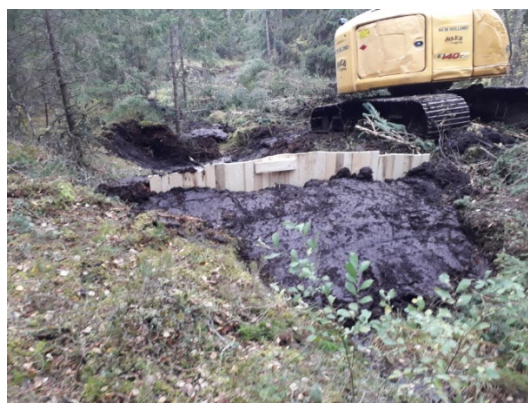
Bild 3 och 4. Till vänster läggs diket igen med torv. Det täcks sedan med vegetationstorvor eller strösslager för att gynna vegetationsetablering. Till höger syns plankpalissaden på sista pluggen. Hela palissaden täcks sedan med torv och byggs cirka 0,5 m högre än omgivande mark. Foto: Magnus Lindh

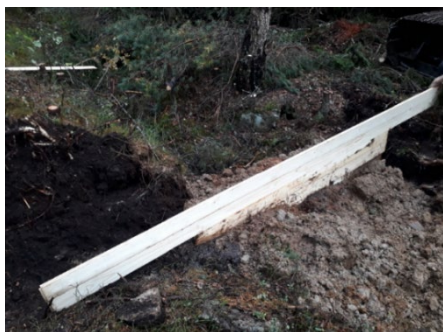
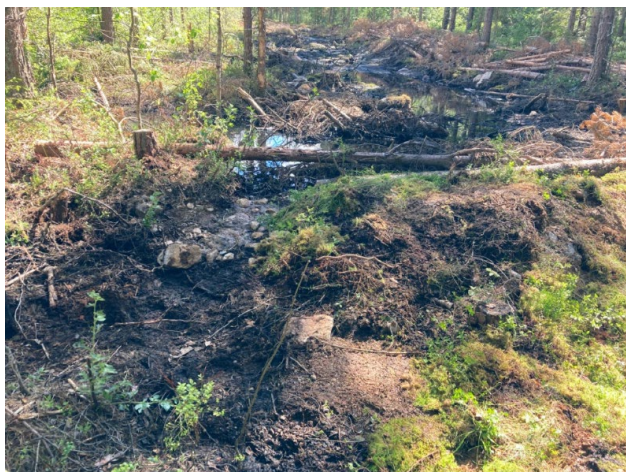
- Pluggen A1 eroderade ca 30 cm i kanten och på baksidan av pluggen efter någon månad. En grov uppskattning är att 20–30 liter mineraljord eroderade bort och de mindre partiklarna fördes vidare med avrinnande vatten. Pluggen reparerades och förstärktes sommaren 2022. De stråk där vattnet kommer att rinna rensades också på ris och några partier erosionssäkrades med sten.

Bild 5 och 6. På bilden till vänster syns den liggande palissaden vid plugg A1. Palissaden täcktes sedan helt av mineraljord så att den blev cirka 0,5 meter högre än marken. Det var omständligt att använda liggande palissad och efter detta tillfälle används stående palissad i möjligaste mån. Till höger har samma plugg reparerats för hand och täckts med vegetationstorvor. Till vänster på den bilden syns partiet på kanten av pluggen som eroderat bort. Där har nu pluggen förstärkts och erosionsskydd med stenar lagts dit. Foto: Magnus Lindh

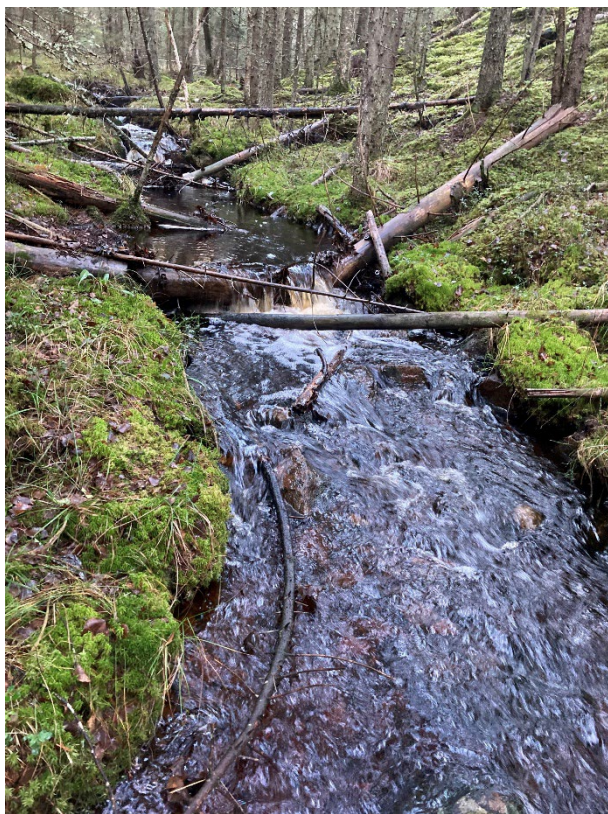
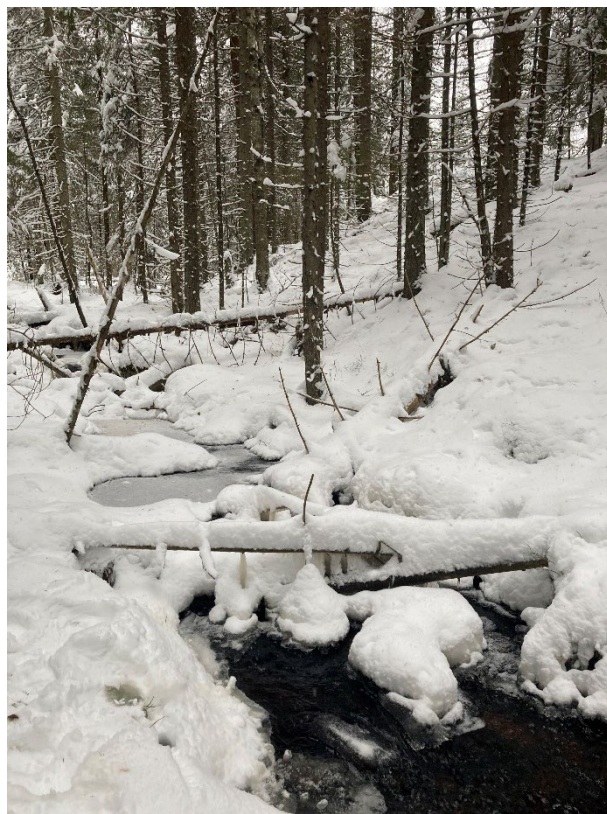
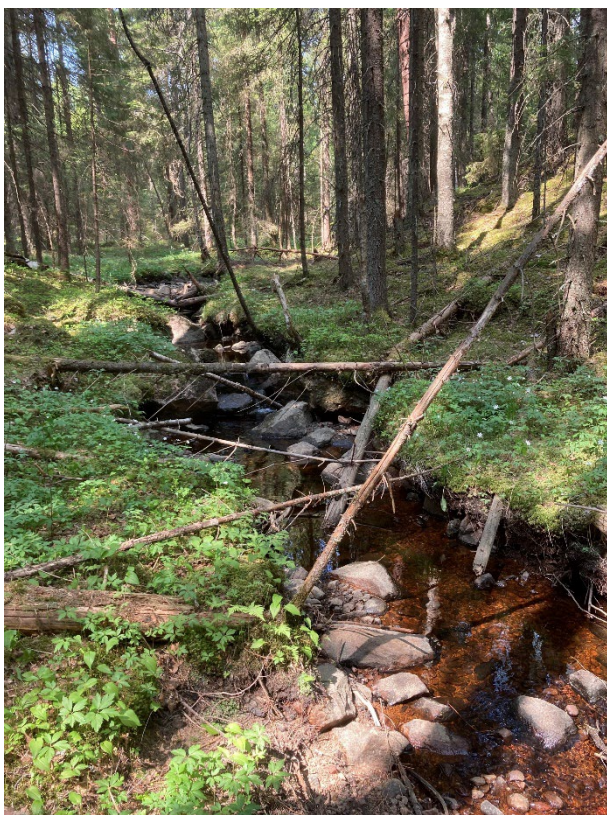
*Bild 21–23. Foton på provtagningsplatsen vid tre olika tillfällen i Nedre Pollacksbäcken innan sammanflödet med Håltjärnsbäcken, som ligger i åtgärdsområdet Kungamossen. Bilderna visar hur miljöerna skiljer sig åt i vattendraget vid tre olika tillfällen. De övre bilderna med början från vänster är tagna 2020-11-26 respektive 2021-01-14. Den nedersta bilden är ifrån 2023-05-31. Vid det tillfället var det väldigt låga vattennivåer i vattendraget. Foto: Carolina Lind*

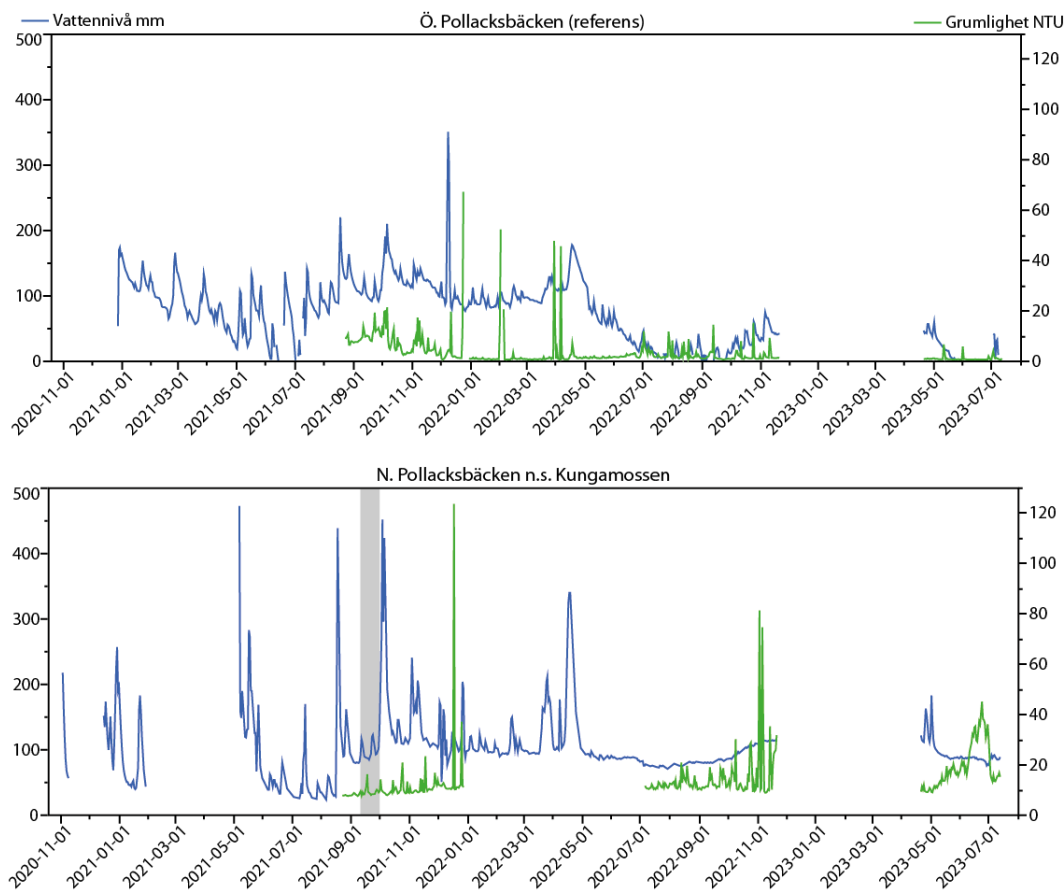
Figur 6 Vattennivåer för perioden december 2020 – juni 2023 samt mätningar av grumlighet för perioden september 2021 – juni 2023 i Kungamossens åtgärdsområde.

Sensorn som mäter grumlighet i Nedre Pollacksbäcken nedströms Kungamossen gick sönder vintern 2021/2022 men reparerades och återinstallerades i juli 2022. Under perioden som sensorn var trasig har därför inga mätningar av grumlighet gjorts. Påföljande vinter, 2022/2023, togs alla sensorer upp för att undvika ytterligare frysskador.

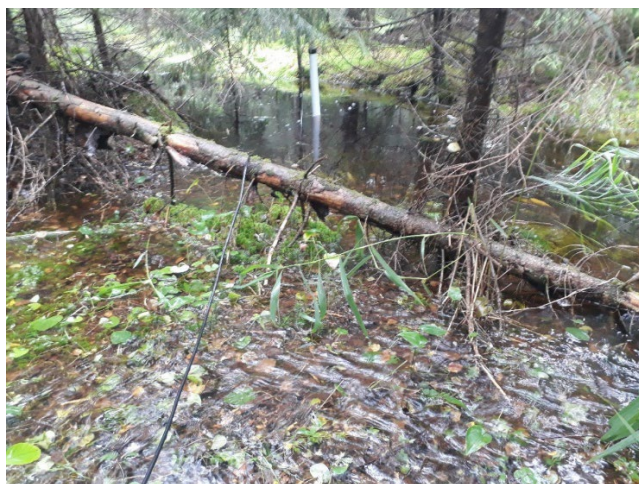
Bild 39. Bilden är tagen uppströms provtagningspunkten vid Kungamossen vid högflöde den 18 augusti 2021. Foto: Magnus Lindh
