# Elprovfiske och inventering av lekbottnar och flodpärlmussla

Uppföljning av vattendragsrestaurering i Jämtland

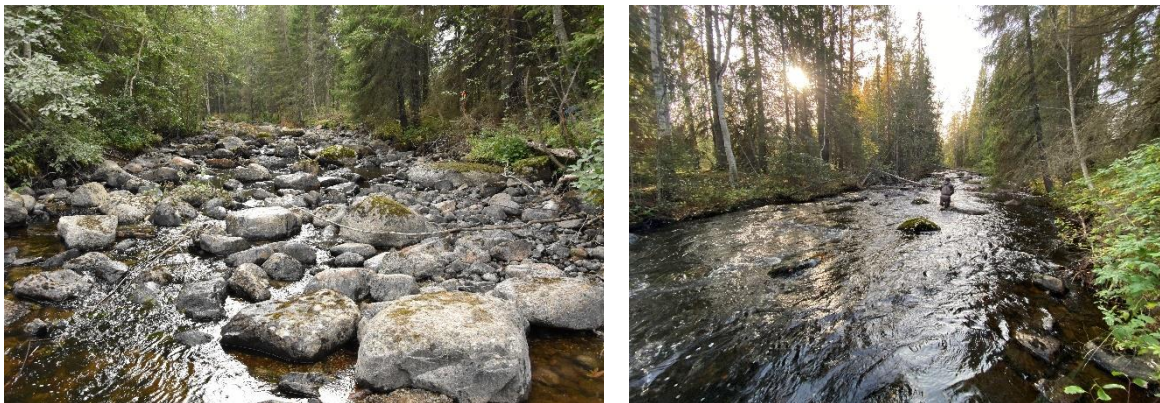
Tyvärr började undersökningarna 2019 med ett extremt torrår, där flödena var mycket låga under sommaren och en bra bit in på hösten. Flödena påverkades här även av att 2018 var extremt torrt och magasinerande våtmarker och grundvattenflöden var kraftigt sänkta. Se figur 1 som visar ett exempel från Vaxsjöån 2019 och 2023. 2023 har vattenföring under medelvattenstånd.

*Figur 1 Elfiskelokalen i Vaxsjöån 2019 (vänstra bilden vid mycket lågt flöde) och 2023 (högra bilden vid medelflöde). Svårt att ens se att det skulle vara samma lokal.*

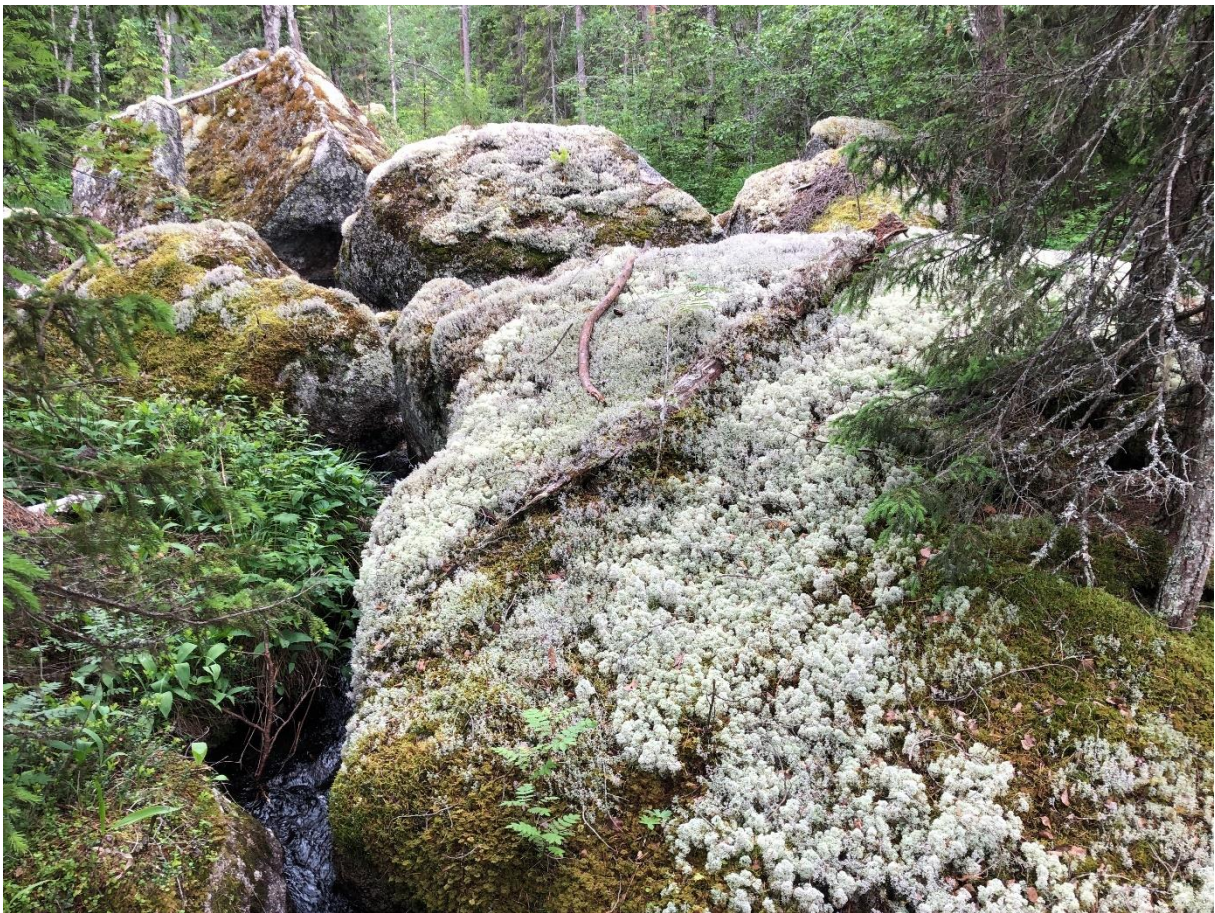
Löningsån är ett i stora delar opåverkat vattendrag, vilket måste ses som ovanligt. Enorma block finns i ån. Här har en lång sträcka inventerats (610 m). Här har det enligt Länsstyrelsen Jämtland satts ut 500 flodpärlmusslor på den övre halvan av ån 2017. Vi har under 2019, 2021 och 2023 letat efter dessa 500 musslor, men bara hittat 209 flodpärlmusslor 2023, 169 flodpärlmusslor 2021 och 185 flodpärlmusslor 2019. 2023 hittades en grupp av musslor skilt från de två huvudgrupperna som vi hittade tidigare år. Så det är inte otänkbart att det finns fler grupper av musslor som vi inte hittat. Svårigheten i Löningsån är att det ibland är så storblockigt att det inte går att komma åt att se med vattenkikare. 2023 hittades även två skal från döda musslor.

Figur 16 Vissa sträckor i Löningsån är fantastiskt storblockiga.

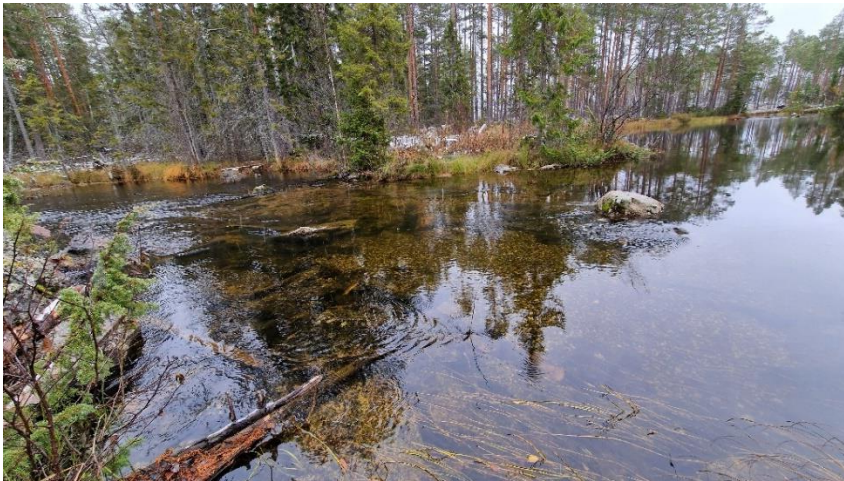
Vi fann två stora bäddar och vid den nedre kunde vi notera att lek har ägt rum 2023.

2021 var det däremot vid den övre som lek konstaterades. Båda bäddarna är fortsatt betydligt ljusare än det naturliga omgivande gruset. Den nedre halvan av den övre bädden har en sedimenthinna över sig. På den bortre halvan och delar av den nedre bädden växer trådalger.

Figur 17 Övre lekbotten

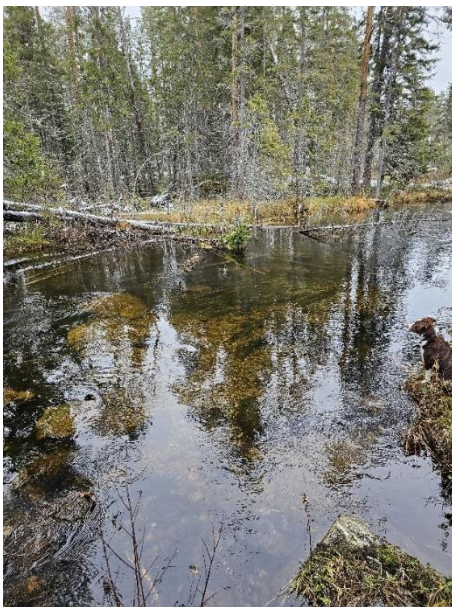
Figur 18 Nedre lekbotten

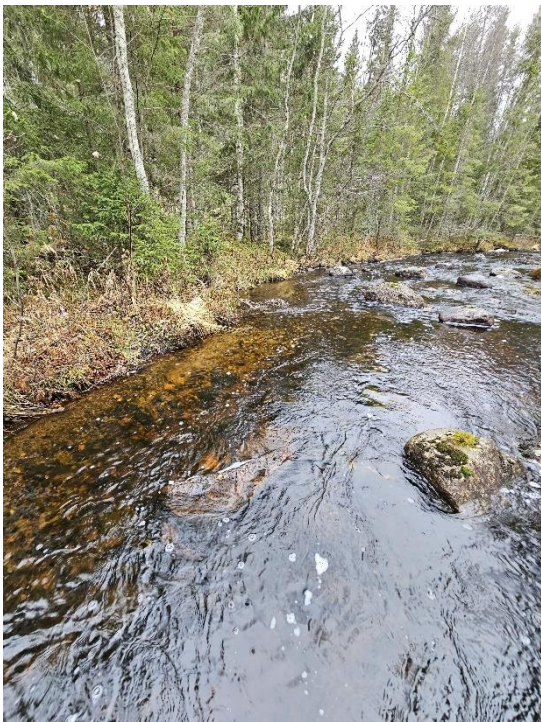
21 gropar av varierande storlek hittades, men majoriteten ligger på 1-3 kvm. Många ligger precis vid åns stränder så det finns en risk att de blir torrlagda vid lågvatten. 2023 års inventering grop nr 15 hade använts även år 2021.

*Figur 20 Lekgrop ute vid strandkanten.*

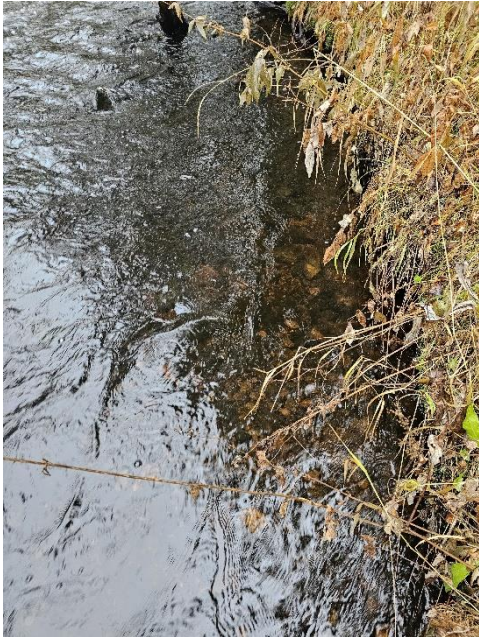
De 6 första groparna vi fann låg i lokalens första tredjedel och därefter är lokalen strömmande och blockrik så den 7e och sista lekgropen vi noterade fanns vid lokalens slut. Nästan alla lokaler låg ute i strandkanten.

*Figur 21 Det ljusa utlagda gruset som noterats vid tidigare inventeringar kunde vi inte finna i år.*

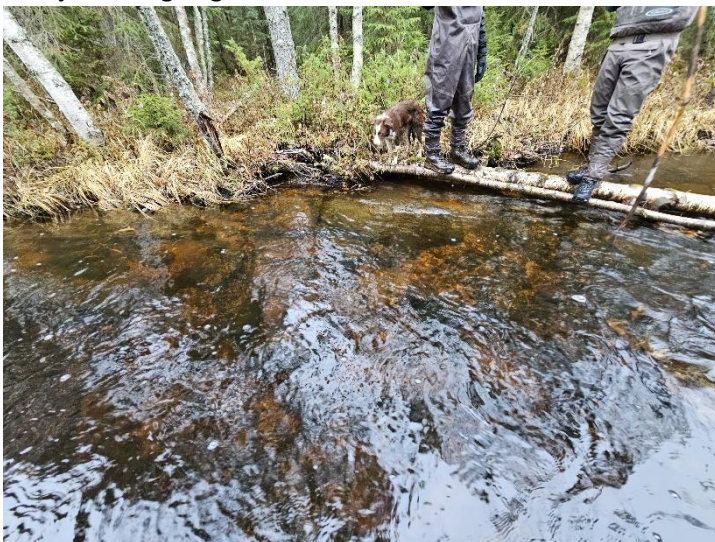
2023 års inventering, grop nummer 9 & 12 har använts även 2021.

*Figur 22 Grop som använts både 2021 och 2023.*

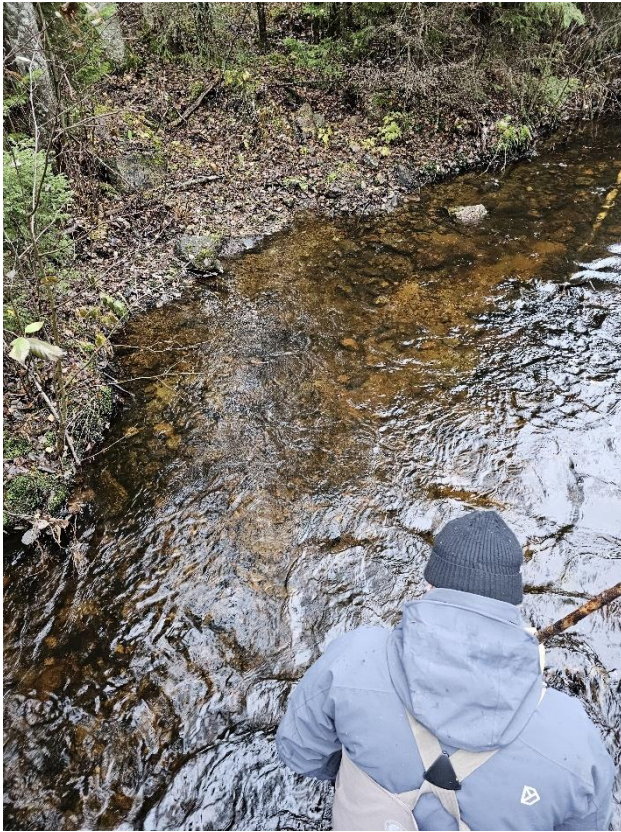
*Figur 23 Rejäl grop där det flyttats mycket grus.*
