# Inventering av dikesrestaurerade Natura 2000-våtmarker i Jämtlands län

Delrapport

2019-10-24

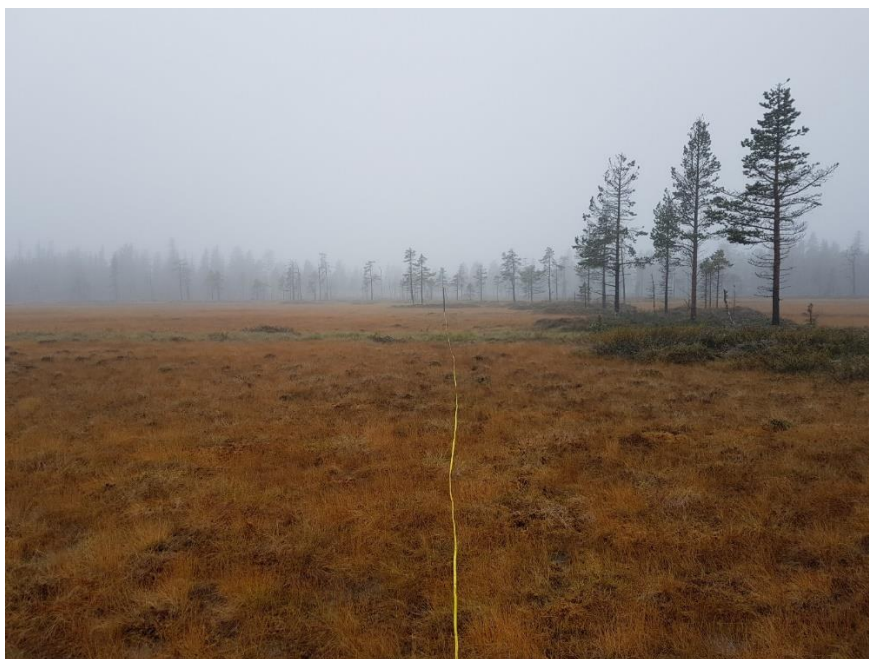
Bild 2. I änden av måttbandet syns en rak stolpe. Ofta lätt att identifiera på håll.

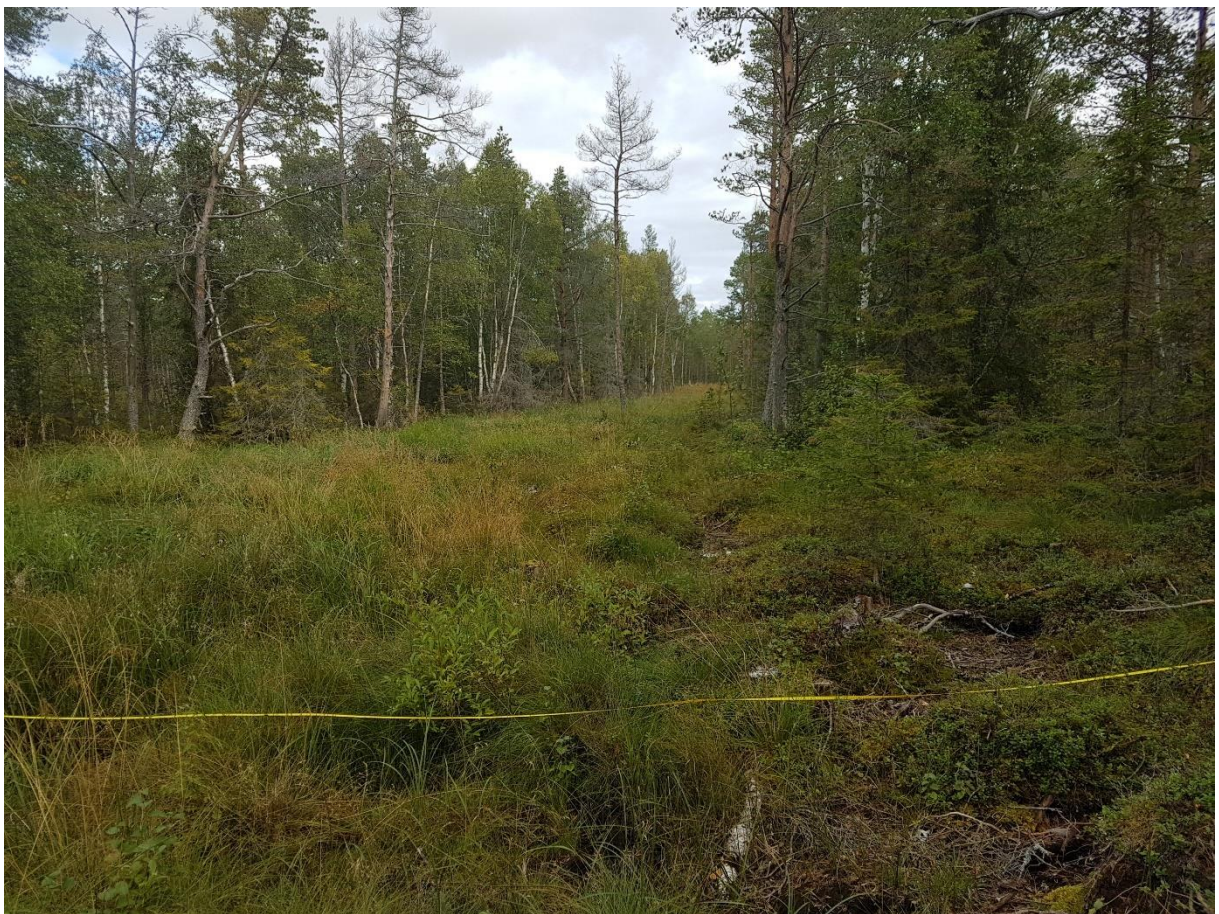
Bild 3. Restaurering där igenläggning utförts med grävmaskin i Tysjöarnas naturreservat. Här ses transekten korsa diket. Till höger i bilden är fastmark med stort trädinslag. Vegetationen övergår tvärt i mjukmatta och ibland lösbotten i diket.

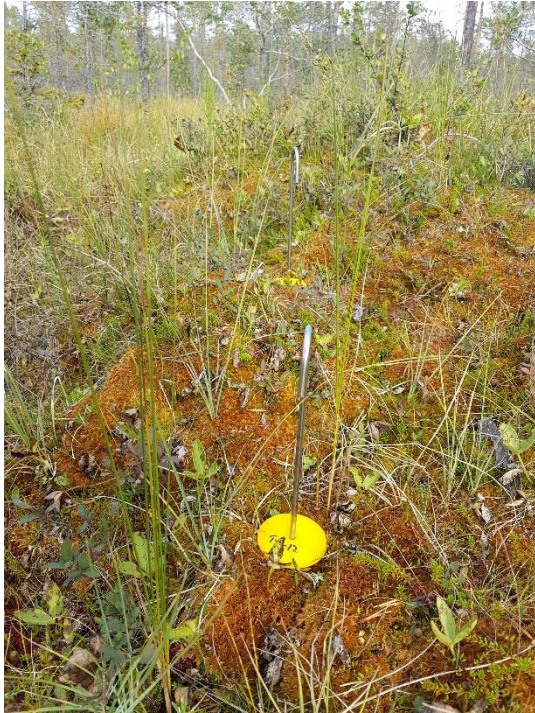
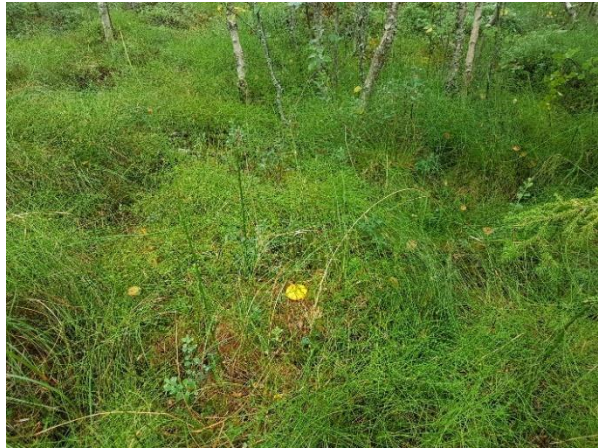
Pilotprojektet med Vitmossemätning har också fungerat bra. Totalt har 15 mätpinnar per lokal placerats ut. Bild 4 och 5 visar hur mätpinnarna utformats. Enligt projektplan skulle mätpinnar placeras ut längs med transekter över diket. Eftersom det inte hunnit etablerats vitmossa längs flera av transekter fick vi ändra planerna och placera mätpinnar vid vitmossetuvor i transektens närområde.

Bild 4. T.v. Två mätpinnar på en tuva av *Sphagnum fuscum*, Bild 5. T.h. Mätpinne på en *Sphagnum*tuva i kraftig fräken vegetation. Östra Tysjöarna.

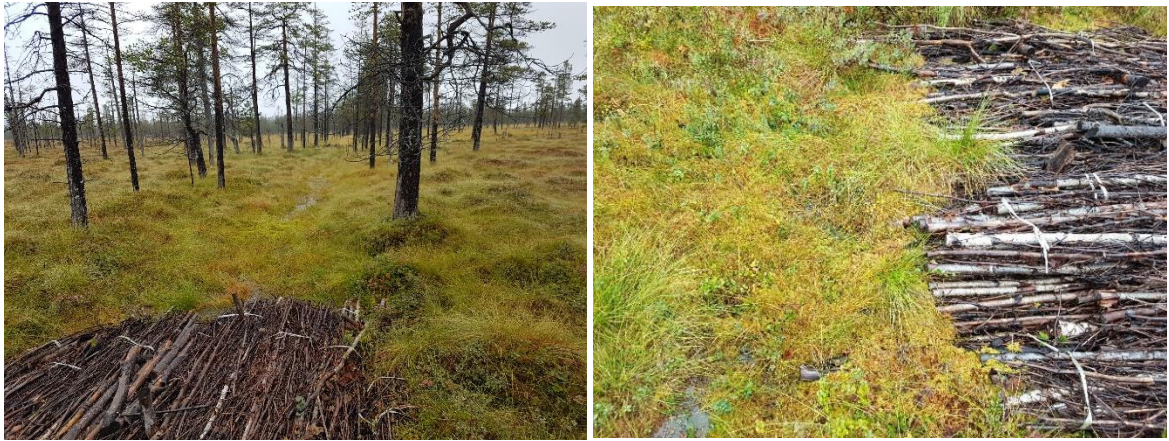
Bild 6 & 7. Ett mindre dike i Brötarnas naturreservat september 2019. I detta mindre dike ha ren viktig process skett där även vitmossan etablerar sig. Diket är uppskattningsvis 1-2 meter brett.

I jämförelse med bredare diken, se bild 7 nedan, har här, bild 5 & 6 ovan, en vitmossetillväxt skett. Just etableringen av vitmossa och sedan torvbildning är den viktigaste processen som man vill åstadkomma. Ovan ses goda resultat på etablering av vitmossa längs en lång sträcka av ett smalare dike.

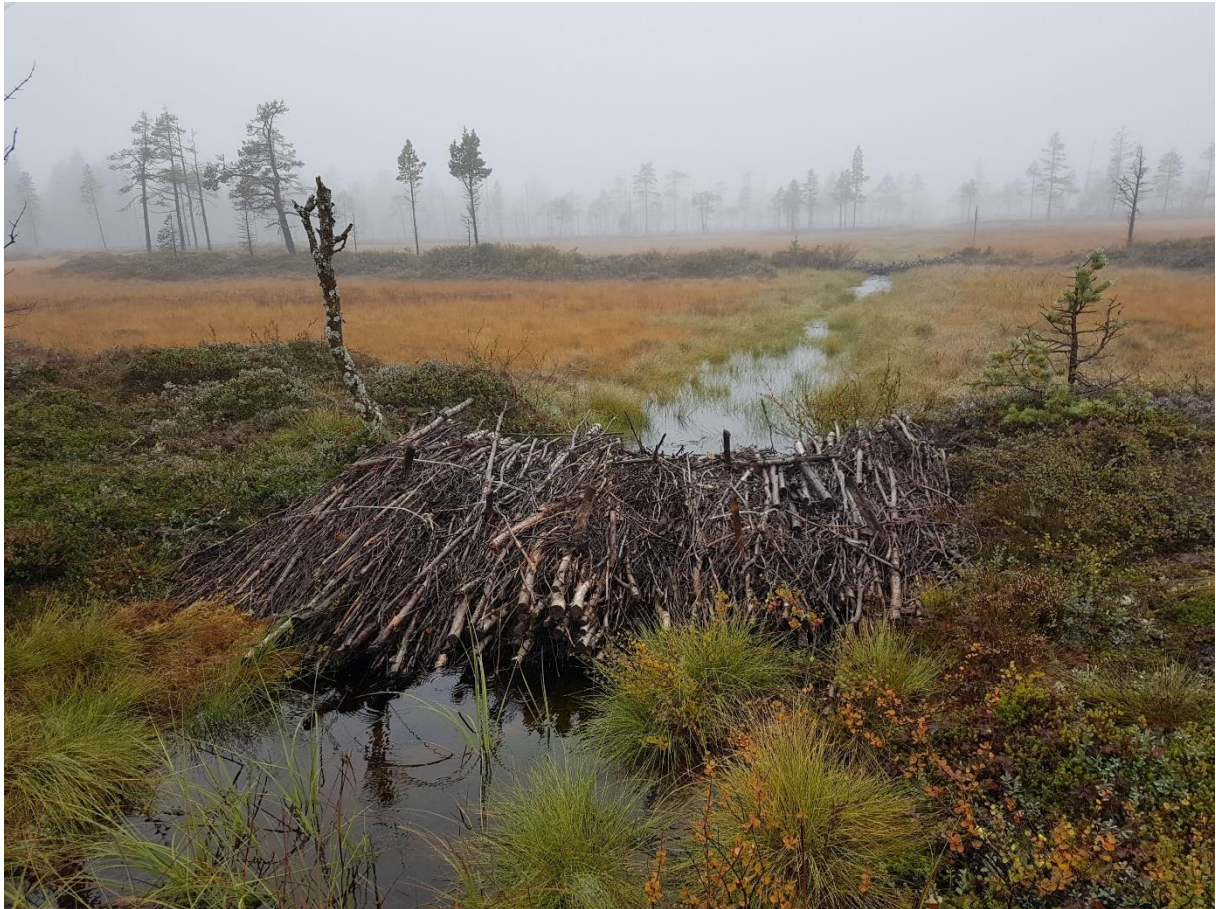
I breda diken, som visas nedan, verkar vitmossan ta betydligt längre tid på sig att etablera sig. Den vanligaste vitmossearter i stående vatten är rufsvitmossan. Den återfinns framförallt i öppna fattiga gölar och flarkar på myrar. En mycket vanlig art i Brötarnas naturreservat. Är vattnet rörligt har vitmossa generellt svårare att etablera sig.

Bild 8. Björksly i ett dike, Brötarnas naturreservat september 2019. I bakgrunden kan man ana att vegetationen sluter diket i någon mån. Återväxten är en mycket långsam process i myrmarker. Diket är uppskattningsvis 2-3 m brett.
