# Uppföljning av våtmarksrestaurering, Jämtland

Öjsjömyrarna, Tysjöarna, Brötarna och Ånnsjön

2021-12-20

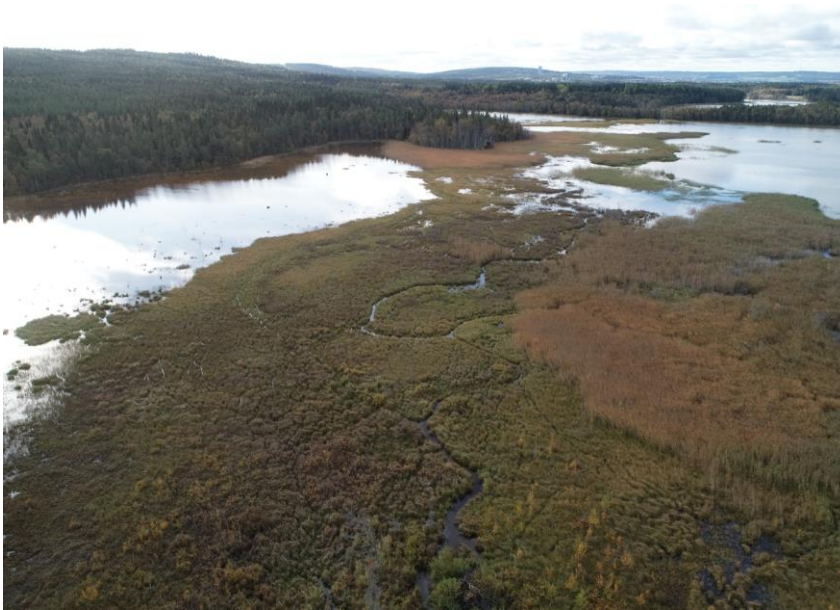
*Exempelbild "DJI\_0026" Tysjöarna. Foto -Metria AB*

Uppdraget över Tysjöarna flögs mellan 10:30 till 11:10 2021-09-14 med växlande lätt molnighet och vindar på 4-6 m/s.

Då Tysjöarna ligger i en kontrollzon, tillåts inga flygningar högre än 50m. Höjdmodell finns sedan tidigare, därför gjordes ingen ny denna gång.

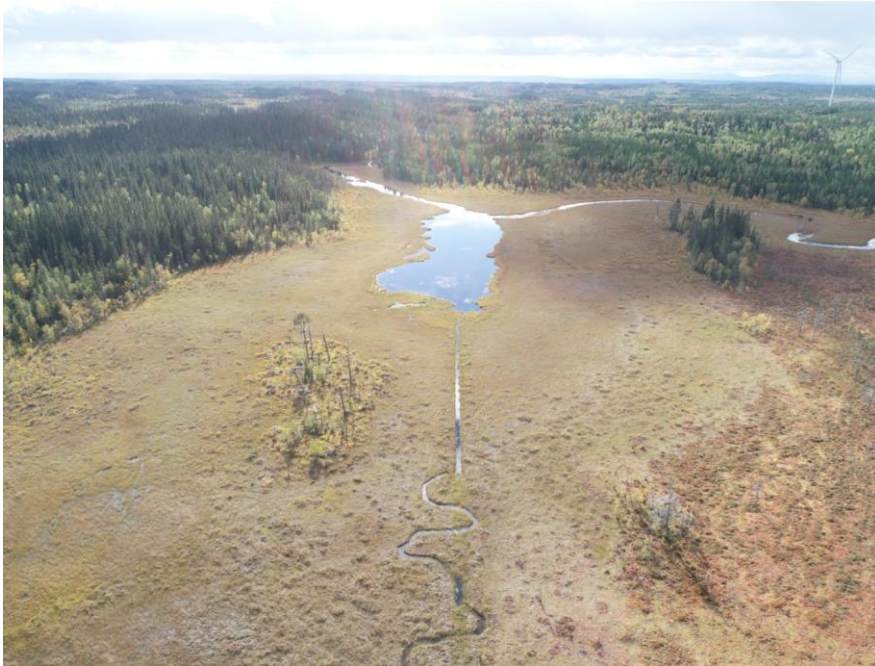
Exempelbild "DJI\_0166" Öjsjömyrarna NV. Foto -Metria AB

Uppdraget för snedbilder över Natura 2000-området Öjsjömyrarna flögs mellan 14:20 till 17:20 2021-09-14 med växlande lätt molnighet och vindar på 4-6 m/s.

Uppdraget för ortofoto över Natura 2000-området Öjsjömyrarna flögs mellan 11:15 till 16:41 2021-10-04. med växlande molnighet och vindar på 4-8 m/s.

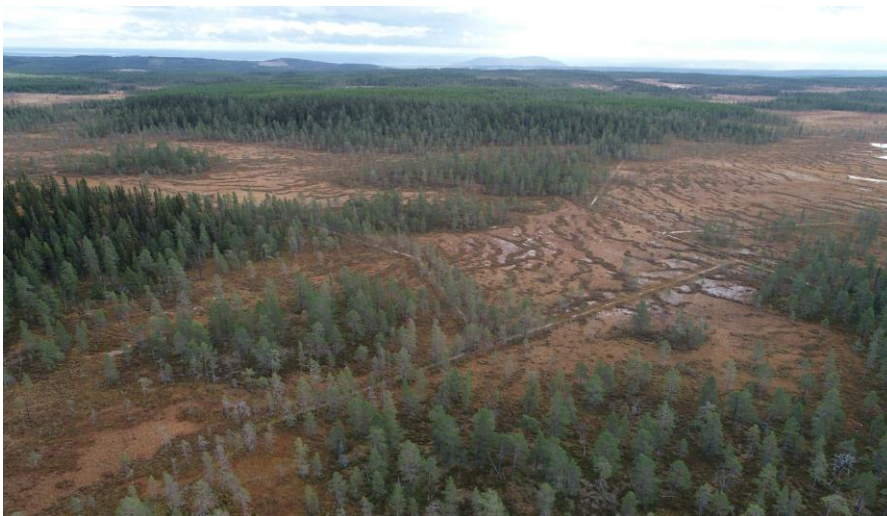
Exempelbild "DJI\_0816" Brötarna A. Foto -Metria AB

Uppdraget för snedbilder över Natura 2000-området Brötarna flögs mellan 11:40 till 14:10 2021-10-05 samt 11:20 till 14:20 2021-10-07 med växlande lätt molnighet och vindar på 4-10 m/s.

Då Natura 2000-området Brötarna är väldigt stort gjordes ingen flygning för ortofoto och höjdmodell då detta inte var ekonomiskt gångbart.

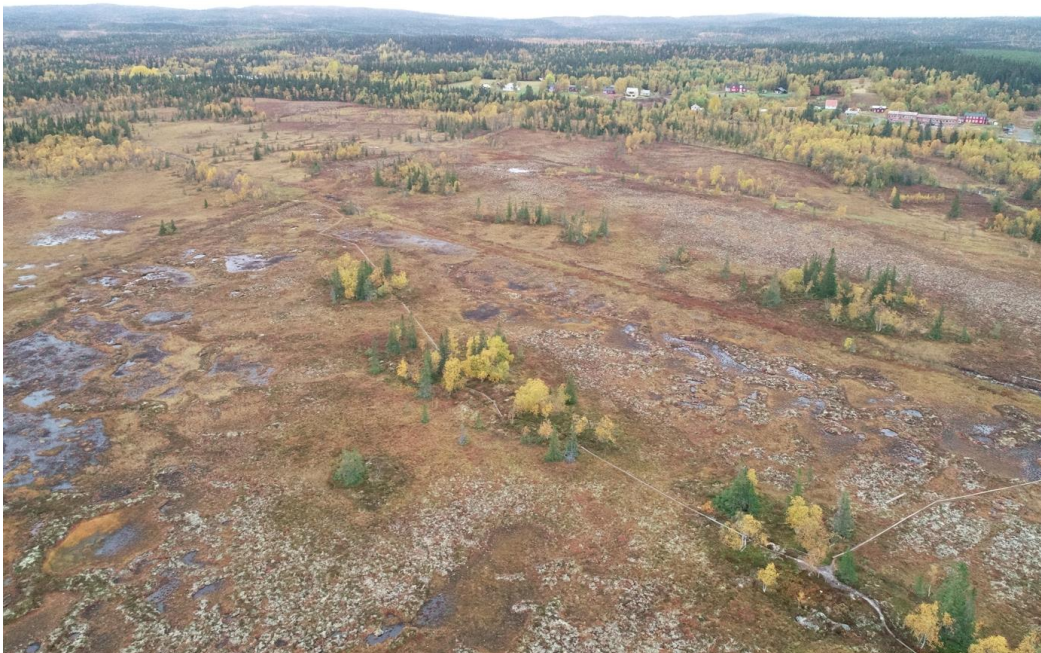
Exempelbild "DJI\_0760" Ånnsjön. Foto -Metria AB

Uppdraget för snedbilder över Natura 2000-området Ånnsjön flögs mellan 11:00 till 11:30 2021-09-23 med växlande molnighet och vindar på 4-9 m/s.

Uppdraget för ortofoto över Natura 2000-området Ånnsjön flögs mellan 12:50 till 14:10 2021-10-26. med växlande molnighet och vindar på 4-8 m/s.

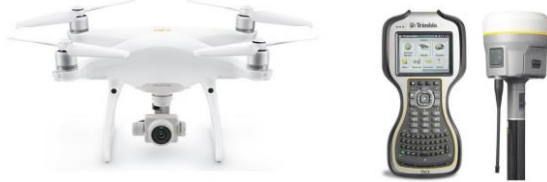
*Dji:s Phantom 4 PRO v.2. GPS-mottagare Trimble R10 med NVR TK via SWEPOS.*

Vid mätningarna användes Trimble R10 GNSS mottagare med fast 2m stång och anslutning till SWEPOS NVR TK tjänst.

UAS systemet består utav helikopter Phantom 4 PRO v.2 med tillhörande dubbelt styrsystem med full automatik och manuellt övertagande av kontrollerna.

En planerad flygruta skapas och önskat överlapp längs och tvärs stråken samt flyghöjd matas in och automatiken räknar ut var den behöver ta bilder för att uppfylla kriterierna mha konfigurerade kameraparametrar. Flygningen övervakas okulärt samt via en telemetrilänk som översänder flygdata som höjd, hastighet och altitud till en kontrolldator på marken.
