# Vegetationsinventering

Uppföljning av våtmarksrestaurering i Jämtland

2023-10-15

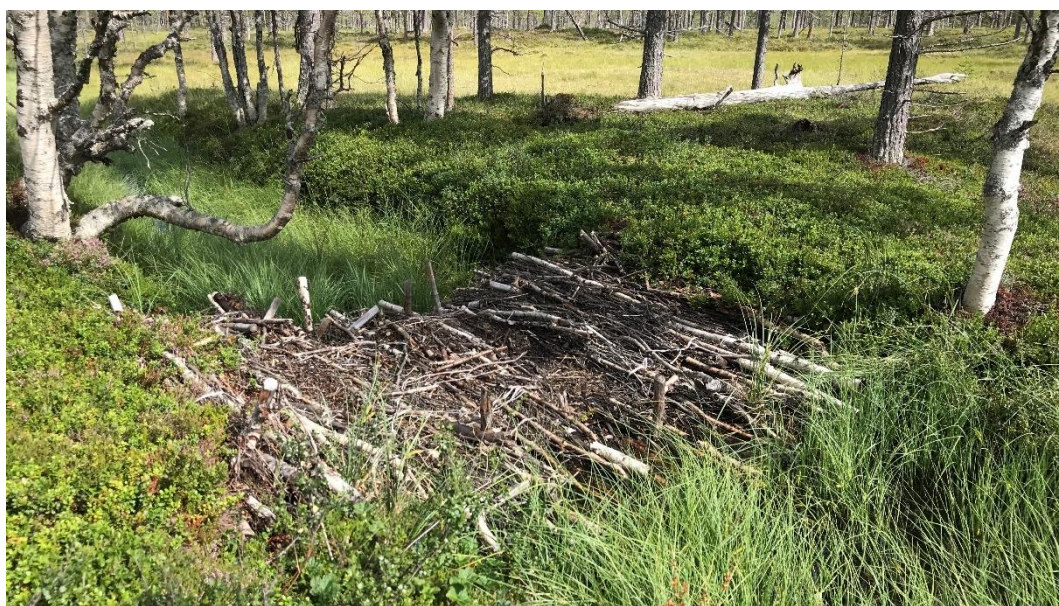
**Figur 1.** Gammal dikesdämning på Brötarna.

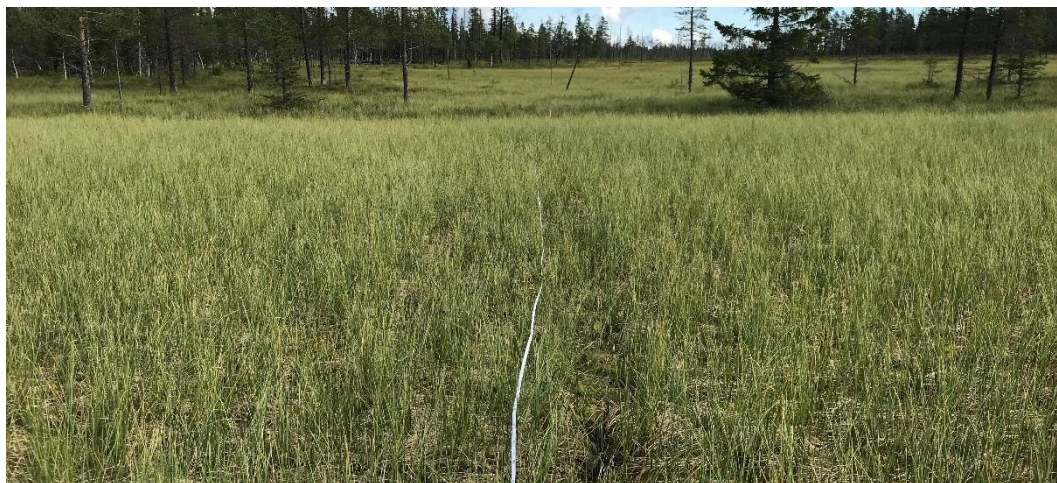
**Figur 2.** Transekt vid Brötarna utlagd med hjälp av måttband mellan två fasta stolpar.

Transekter á 50 meter etablerades i samband med grundinventeringen vid diken i anslutning till platser där restaurering skulle utföras. Transekternas ändpunkter har markerats med stolpar och läggs ut med hjälp av ett måttband (Figur 2). Längs varje transekt inventeras 10 provytor. Transekterna ligger vinkelrätt mot det dike som genomskär transektens mitt. Resultatet från transekterna representerar hur vegetationen har påverkats i direkt anslutning till restaureringsåtgärderna.

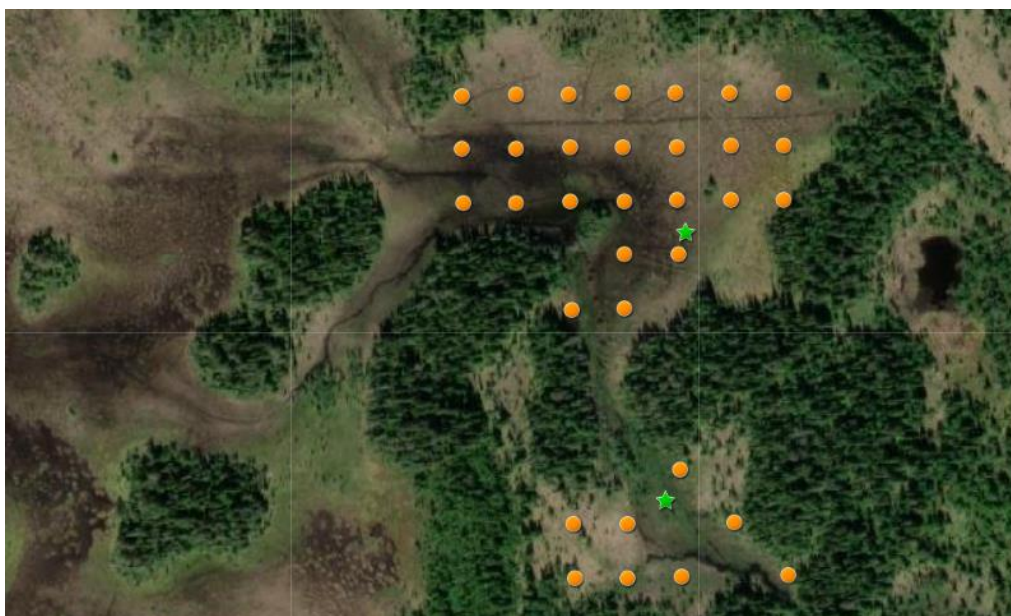
**Figur 19.** Fördelningen av transekter (gröna stjärnor) och punkter (orange cirklar) i uppföljningsenhet 2 på Öjsjömyrarna.

Uppföljningsenhet 2 var belägen i östra delen av Storflon i områdets nordöstra del och omfattade 2 transekter (20 provytor) och 33 punkter (Figur 19). Samtliga gick att inventera 2023.
