# Uppföljning för restaurering

En utvärdering av datamaterial och metodutmaningar i svenska vattendrag utifrån genomförda EU LIFE-projekt

2025-12-15

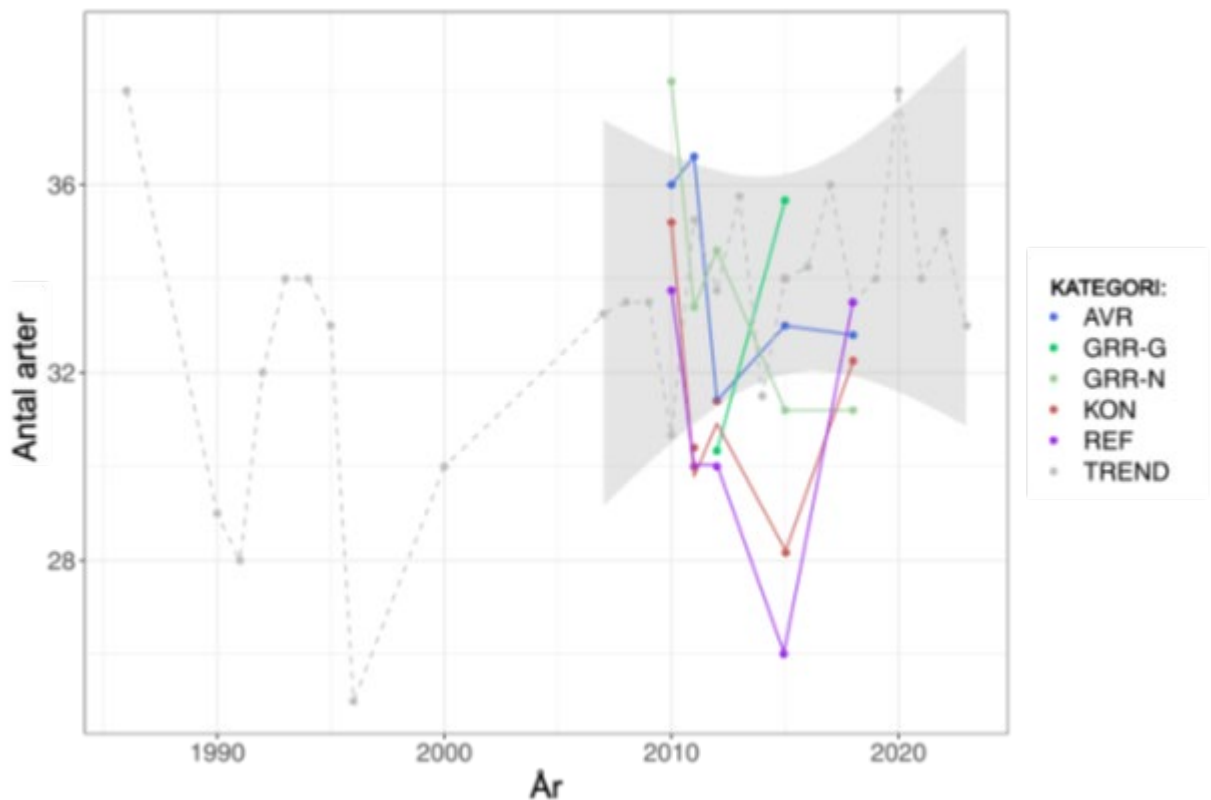
Figur 3. Variation i biologisk mångfald (antal arter) av bottenfauna i olika kategorier av vattendrag över perioden 1984–2023. Punkterna visa snittvärdet av 3–6 stationer per kategori. Den gråa ytan visar 95% konfidensband bland TREND-stationerna över perioden med data för mer än en station (2007–2023).

### Nyckelpunkter från grafen i Figur 3:

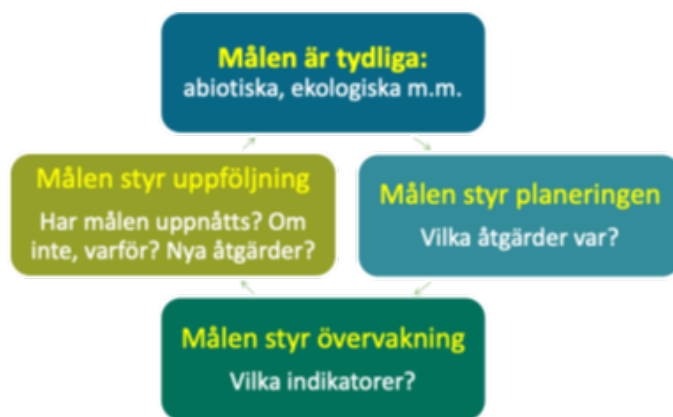
Figur 4. Kopplingar emellan mål för restaureringsprojekt och åtgärdsplanering, övervakning, och uppföljning.

Uppföljningar av habitatrestaureringar är mest effektiva när de planeras mot en uppsättning av tydliga och på förhand definierade projektmål (Figur 4). Sådana mål bör först definiera vilka aspekter av den abiotiska miljön, biologisk mångfald, ekosystemfunktioner och ekosystemtjänster som sannolikt har påverkats av tidigare mänskliga aktiviteter/miljöförstöring. Mål fastställda i bevarandeplaner och förvaltningsplaner (d.v.s. natur- och vattenförvaltningen) ger i sin tur underlag för att prioritera förvaltningen mot aspekter av den fysiska miljön och vilka organismgrupper som är mest i behov av åtgärder. När dessa väl är fastställda, bör målen för ett restaureringsprogram styra allt som kommer efter, från planering (vilka åtgärder krävs och var), samråd till genomförande, övervakning och uppföljning (Figur 4). Om målet med en restaurering är att öka habitatkomplexiteten för att gynna biologisk mångfald av bottenfauna och makrofyter bör en utvärdering fokusera på förändringar i hydromorfologisk komplexitet och dessa två organismgrupper. På samma sätt bör restaurering av grusbäddar (i.e. lekbottnar) för att stödja reproduktion av laxfisk fokusera på stabiliteten över tid hos de återställda grusbäddarna och övervakning av laxfisk, inklusive separata analyser av årsungar och äldre fisk, eftersom olika åldersgrupper har olika habitatpreferens (d.v.s. årsungar kan gynnas medan äldre fisk söker nya ståndplatser).

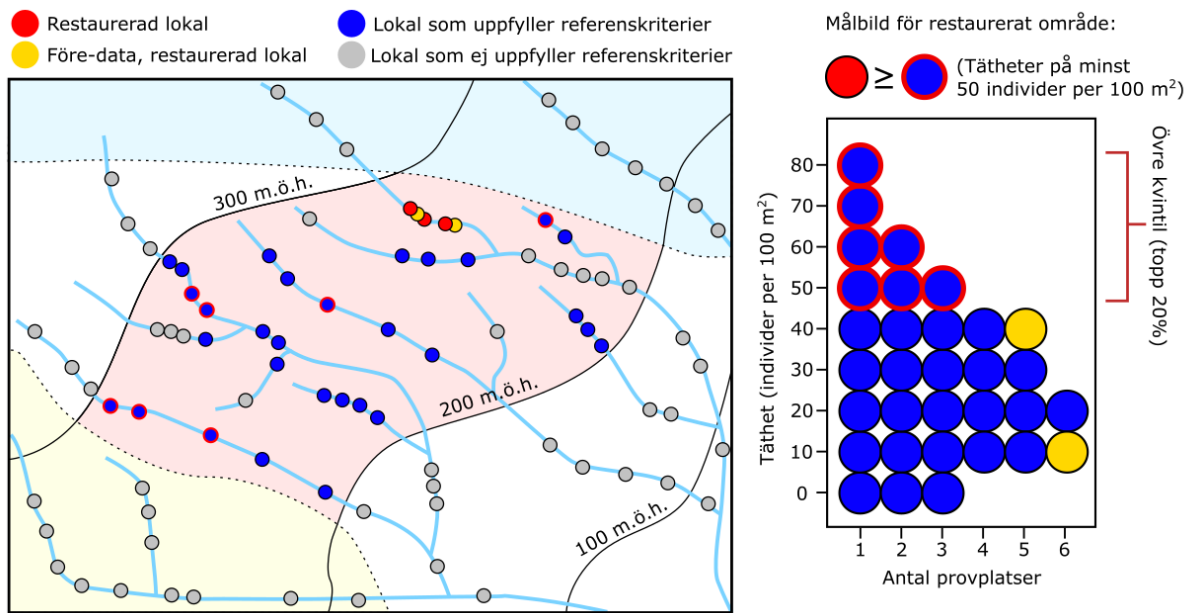
**Figur 5.2.** Exempel på en hypotetisk bedömning mot en referensdistribution av representativa elfiskedata. Vänstra bilden visar ett kartutsnitt med 100-m höjdlinjer (svarta linjer) och vattendrag markerade som ljusblå linjer. Elfisken från en restaurerad sträcka är markerade med röda punkter, elfisken från samma sträcka innan restaurering (föredata; enbart två fisken, dessutom inte från exakt samma elfiskeprovplats) är markerade med gula punkter. Elfiskelokaler som i detta fall anses vara tillräckligt jämförbara med målområdet, med avseende på altitud (spann 200–300 meter över havet) och en miljöfaktor som avgränsas med ljusgul och ljusblå area, är markerade med blå punkter (dessa hittas alltså inom den ljusröda arean). Lokaler som anses icke-representativa för målområdet är markerade med grå punkter (alla punkter utanför den ljusröda arean, plus några inom den ljusröda arean som i detta exempel är tänkta att vara platser med substantiellt mindre eller större våtbredd). Notera att ”referens” i detta fall inte innebär lokaler med minsta möjliga påverkan, utan syftar på att lokalen ingår i referensdistributionen. Referensdistributionen, i form av ett stående histogram, syns till höger i figuren; här ser man vart i datadistributionen varje referenslokal (blå punkter) och före-data (gula punkter) hamnar. Blå punkter med röd kontur ligger i den övre kvintilen, vilket här utgör målbilden för restaureringen – för att anse att restaureringen har nått sitt mål ska alltså tätheterna ligga inom detta intervall i datadistributionen (> 50 individer per 100 m<sup>2</sup>). Även om före-data (gula punkter) kommer från andra lokaler än efter-data inom den restaurerade sträckan, så kan man i detta fall få en bild av hur deras täthet förhåller sig till referensdistributionen (en lokal har förhållandevis låga tätheter, medan den andra har tätheter något över genomsnittet).

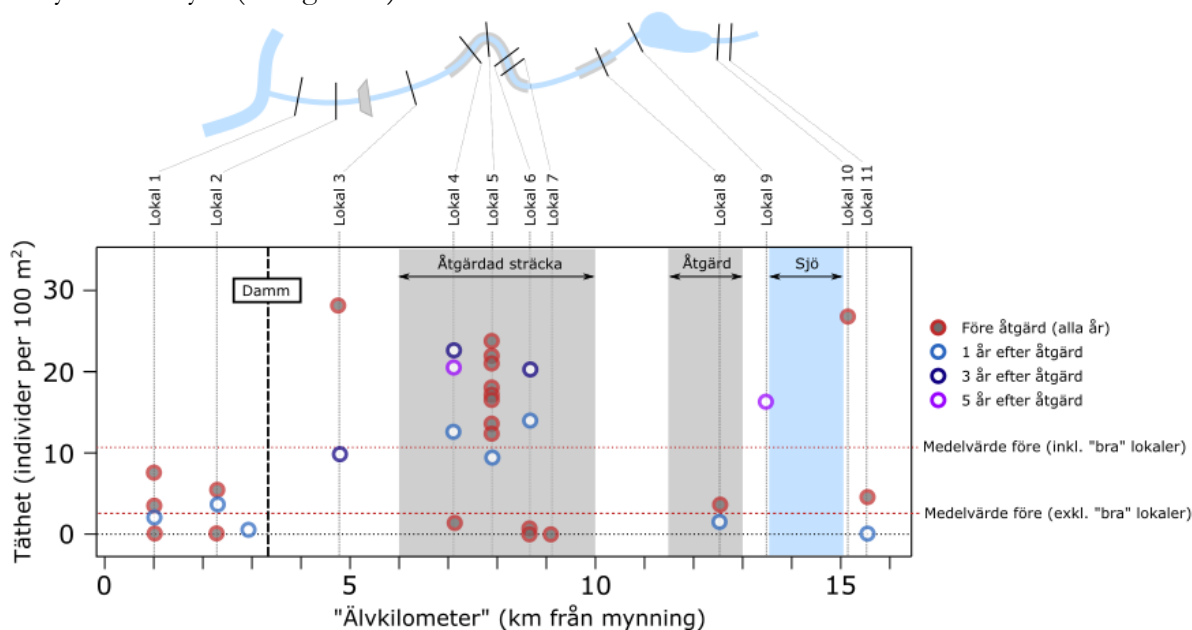
**Figur 5.3.** Konceptuellt exempel på grafisk helsystemsanalys. På x-axeln representeras vattendragets sträckning (här i km från mynning, kallat "älvkilometer"); på y-axeln visas täthet av fisk (t.ex. total täthet eller täthet av årsungar av en art). Längs x-axeln markeras olika objekt och områden i vattendraget markeras (en damm, åtgärdade sträckor och en sjö). Datapunkter från olika perioder eller år markeras med olika färg eller symboler. Ovanför grafen visas den vattendragssträcka som analyseras. Två referenslinjer för före-data har dragits genom grafen, en som visar genomsnittstätheten i före-data baserat på samtliga fisken utförda före åtgärd, och en som visar genomsnittstätheten exklusive de tre "bästa" lokalerna (med > 15 individer per 100 m²).

Ett problem som ofta uppstår i genomgången av datamaterial från åtgärdade vattendrag är en stor komplexitet vad gäller spatiotemporal fördelning av både åtgärder och elfisken. Detta gäller särskilt laxförande vattendrag där åtgärder ofta gjorts i omgångar över lång tid. Vissa objekt, antropogena eller naturliga, längs vattendraget kan dessutom påverka fiskfaunan och modifiera förväntade effekter (t.ex. dammar, sjöar, naturliga vandringshinder, m.m.). Dessutom förekommer ofta flera olika typer av åtgärder. Allt detta vill man i bästa fall ta hänsyn till i en analys, men komplexiteten i data gör analyserna svåra. Av denna anledning presenterar vi här en möjlig metod för att visualisera ett komplext system, i form av en grafisk "helsystemsanalys" (se Figur 5.3).

I Figur 5.3 ovan visas ett exempel på en grafisk analys över ett helt vattendrag. I denna graf visas vattendragets sträckning längs x-axeln och de skattade tätheter som kommer från elfisken på elva olika elfiskelokaler över olika år visas längs y-axeln. I grafen markeras också placeringen av ett dämme i systemet, vilka sträckor som åtgärdats och placeringen av en sjö i vattenområdet. I exemplet (vilket är ett hypotetiskt exempel) kan man notera olika mönster av respons på åtgärder. I

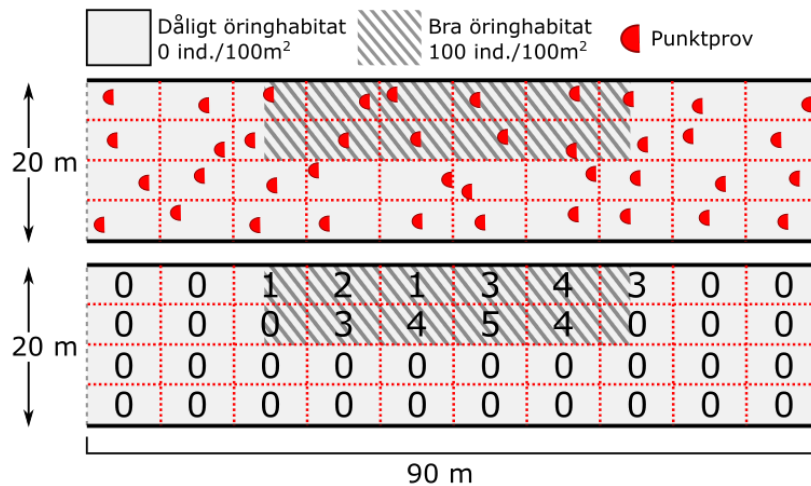
Fångst i punktprov (antal):  $n$   
 Skattat antal för stratifieringsrutor med  $n$  fångade individer:  $N_n$   
 Antal rutor med fångst  $n$ :  $R_n$   
 Skattad fångstbarhet:  $p$   
 Punktarea:  $A_p$   
 Stratifieringsrutans area:  $A_R$

$$N_n = R_n [(n / p) / A_p] A_R$$

Ett exempel på beräkning av antal fisk och täthet, under idealiserade förhållanden (rektangulär vattendragssektion, en målart, två kategorier av habitatkvalitet), redovisas i Figur 5.6. För varje stratifieringsruta fiskas ett punktprov där antalet fisk ( $n$ ) räknas; detta antal divideras med fångstbarheten ( $p$ ) för att skatta antal fisk inom punktprovytan. Denna skattning divideras med arean på punktprovet i kvadratmeter (vilket ger täthet per  $1 \text{ m}^2$ ) och multipliceras med stratifieringsrutans area ( $A_R$ ) för att få skattat antal fisk inom rutan. Skattat antal fisk inom varje stratifieringsruta summeras för att få skattat antal fisk för hela målområdet. Fler exempel, vilka illustrerar fisken före och efter åtgärd, presenteras i Appendix (Figur A1 och Figur A2).
