# ***RESTAURERING AV VÅTMARKER I SKOGLANDSKAPET***

– erfarenheter från projektet GRIP on LIFE

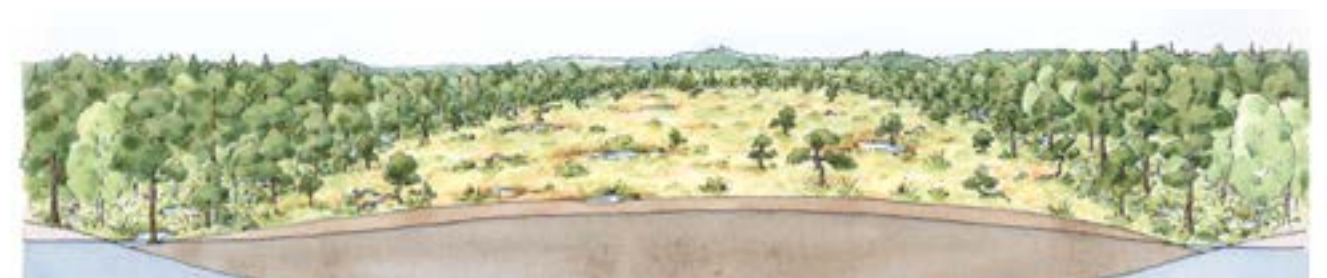
**Diken påverkar våtmarkens grundläggande hydrologi.** Illustrationerna visar en mosse i tvärsnitt. Den naturliga mossen (A) har en hög grundvattennivå som ligger nära marknivån vilket skapat ett öppet mosseplan. Den hydrologiskt påverkade mossen (B) har avvattnats genom ett grävt dike. Grundvattennivån och mosseplanet har sjunkit och mosseplanet har börjat växa igen.

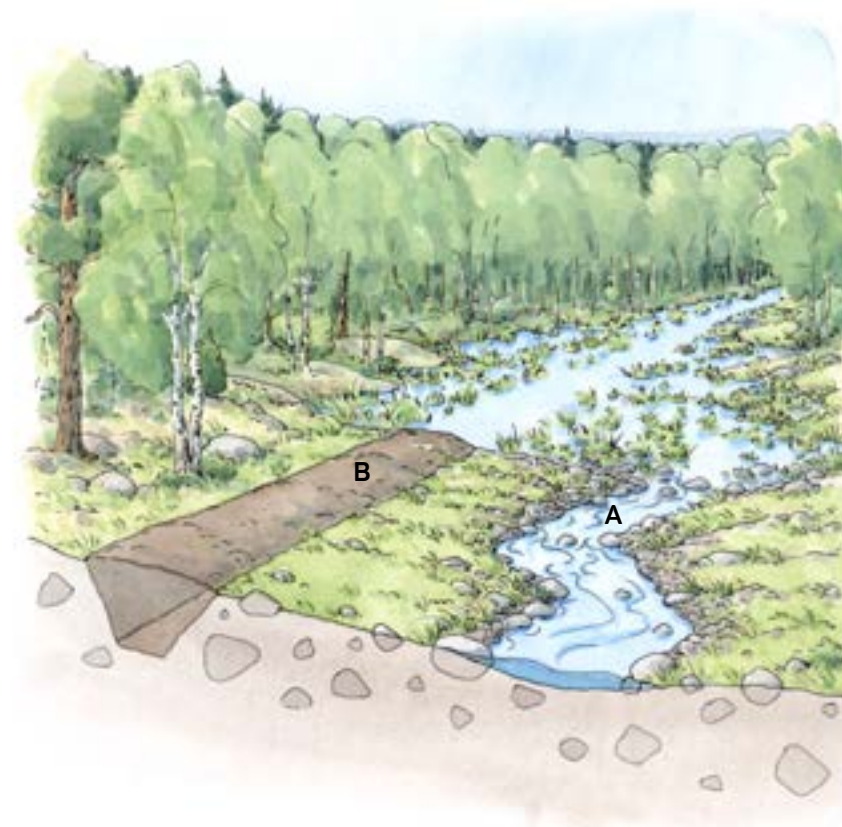
**Återskapande av bestämmande sektion.** Illustrationen visar en återställd bestämmande sektion (A) och ett igenlagt dike (B). Bäckfåran har en högre bottennivå än vad diket hade, vilket återskapat en våtmark eller ett svämplan uppströms. Bäckfåran kan ha funnits orörd på platsen och aktiverats i samband med att diket lades igen, eller skapats i samband med åtgärden.

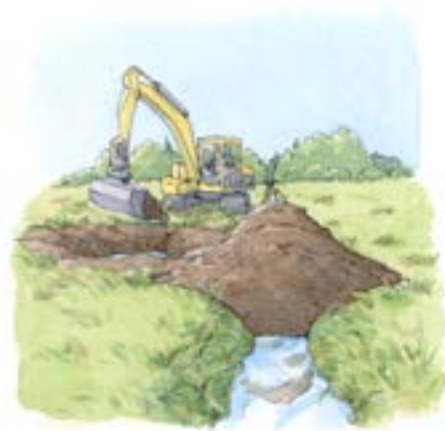
En väljord plugg ska vara tillräckligt bred, djup och stabil för att stoppa vattenflödet och hålla över tid. Dimensioneringen bör anpassas efter platsens specifika hydrologiska och geologiska förutsättningar.

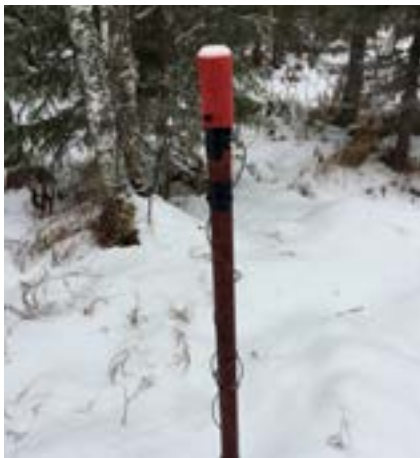
En högre vattennivå är oftast det främsta syftet med en våtmarksrestaurering. För att ta reda på om åtgärderna fått önskad effekt kan grundvattennivån mätas med hjälp av ett grundvattenrör.

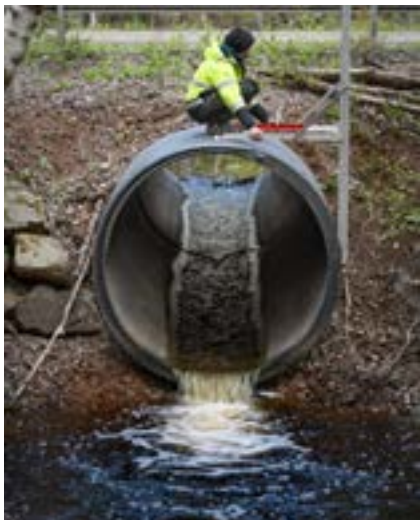
Vid vägtrummor mäts vattennivån relativt trummans ovkant medan man i diken måste sätta fast någon form av fast referenspunkt eller mätsticka att mäta emot, en så kallad pegel.

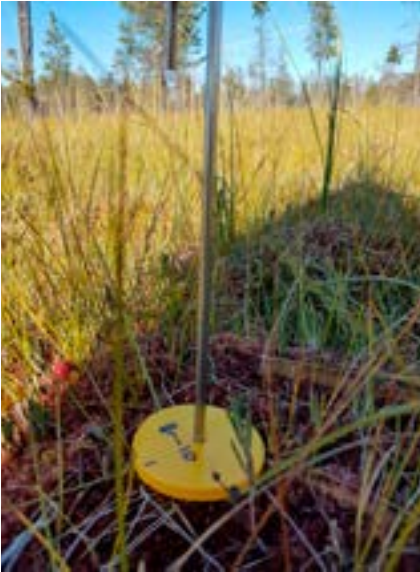
Mätpinnarna i vitmosseundersökningarna utgjordes av en metallpinne med en plastskiva som markerade var vitmossans ytskikt var då pinnarna sattes ut 2019. Mätningarna av vitmossans tillväxt utfördes därefter under tre år.

Våra vitmossemätningar visar att vitmossan växt i genomsnitt 41 millimeter invid transekterna mellan åren 2019-2023 (baserat på fyra mätpunkter, övriga sex gick inte att återfinna) och 19 millimeter ute på myren (där samtliga fem mätpunkter gick att återfinna).

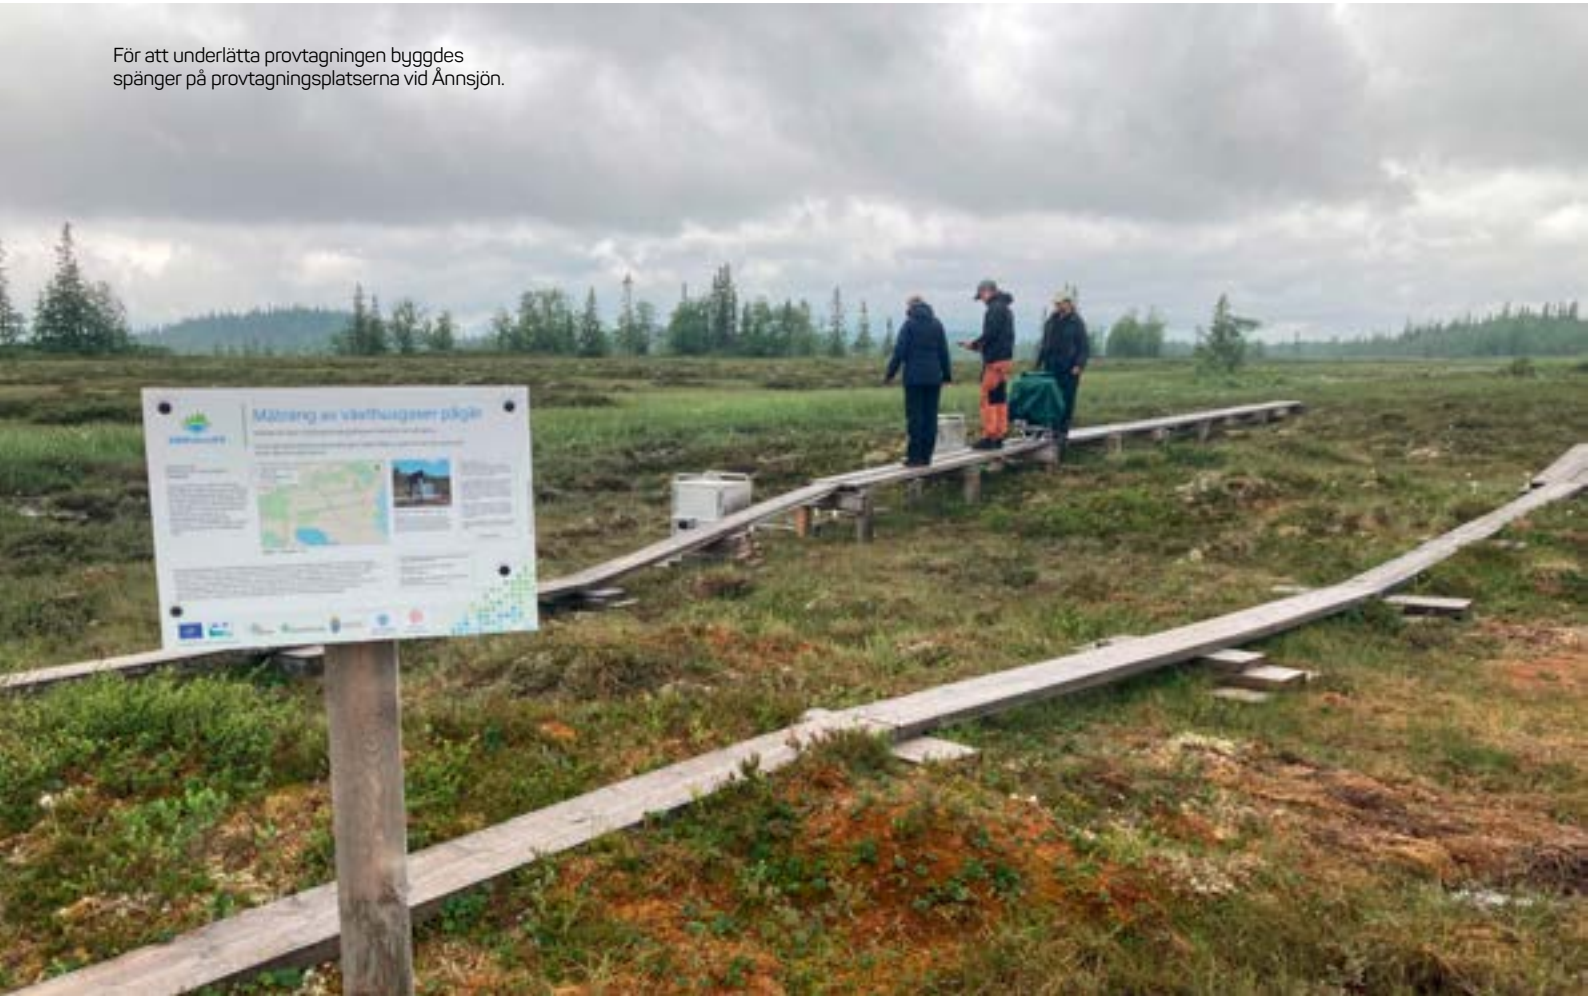
För att underlätta provtagningen byggdes spänger på provtagningsplatserna vid Ånnsjön.

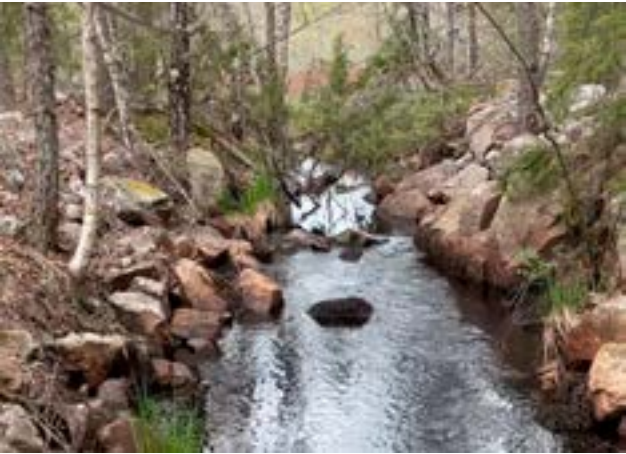
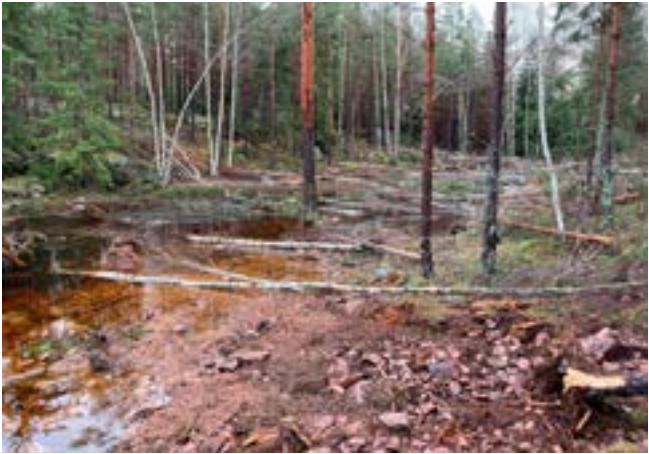
Rätade och rensade sträckor av Sandvadsbäcken (till vänster) har genom restaurering omvandlats till bäckmiljöer med en mer naturlig hydrologi (till höger).

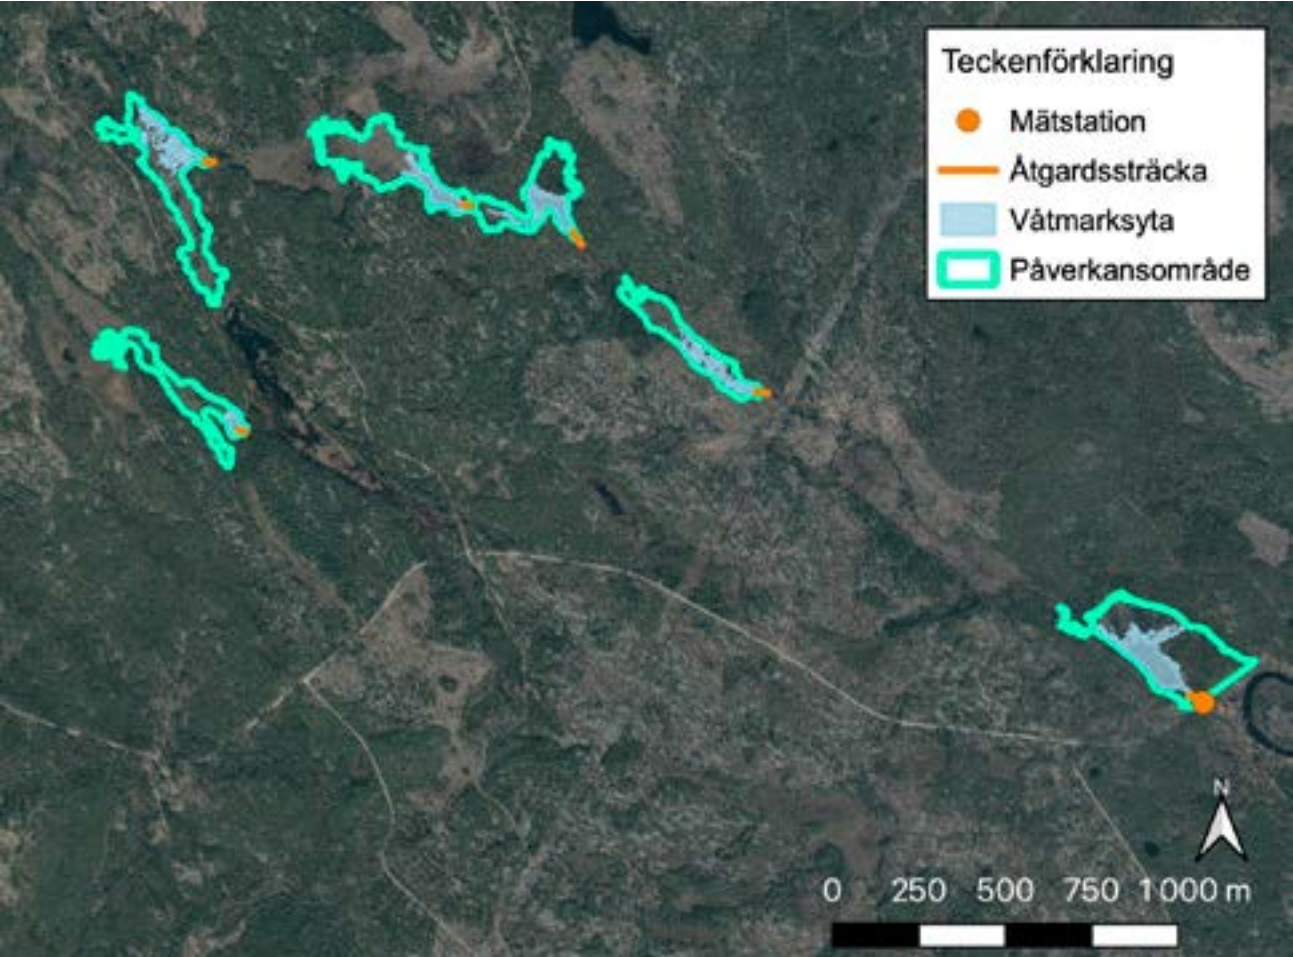
Restaureringsåtgärder av olika omfattning har genomförts på sex platser i Sandvadsbäcken under 2022 och 2023. Vid åtgärdsområdet längst nedströms (i sydost) ligger den trumma där flödesmätning pågår sedan maj 2020.

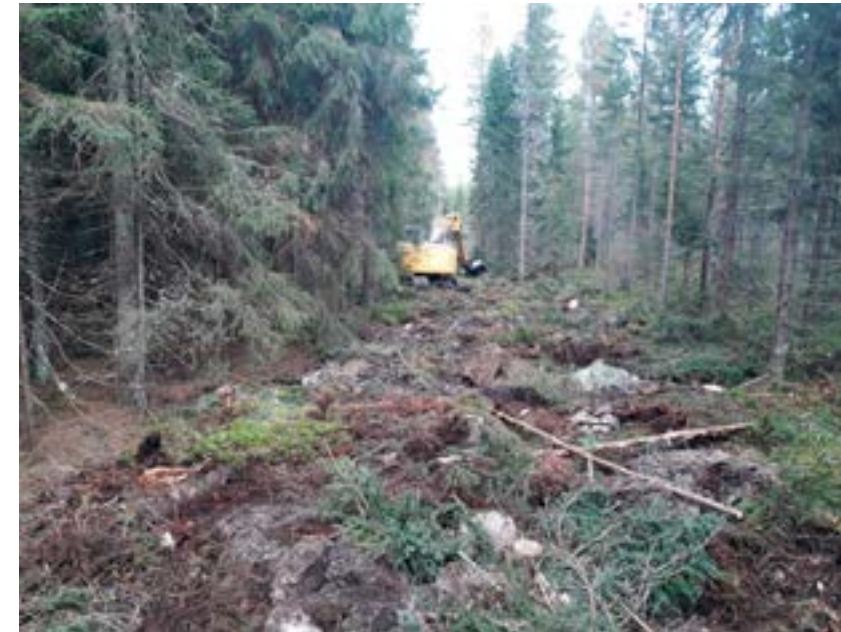
Att lägga igen hela diken, som här vid Öjsjömyrarna, är en effektiv metod för att höja våtmarkens grundvattennivå. Om bara delar av diken läggs igen (pluggar) kan effekten bli sämre och större noggrannhet krävs vid planering och genomförande för att få en långsiktigt hållbar åtgärd.
