# Restaurering av vattendrag i Jönköpings län

Silverån, Stuverydsbäcken och Sällevadsån

2026-05-20

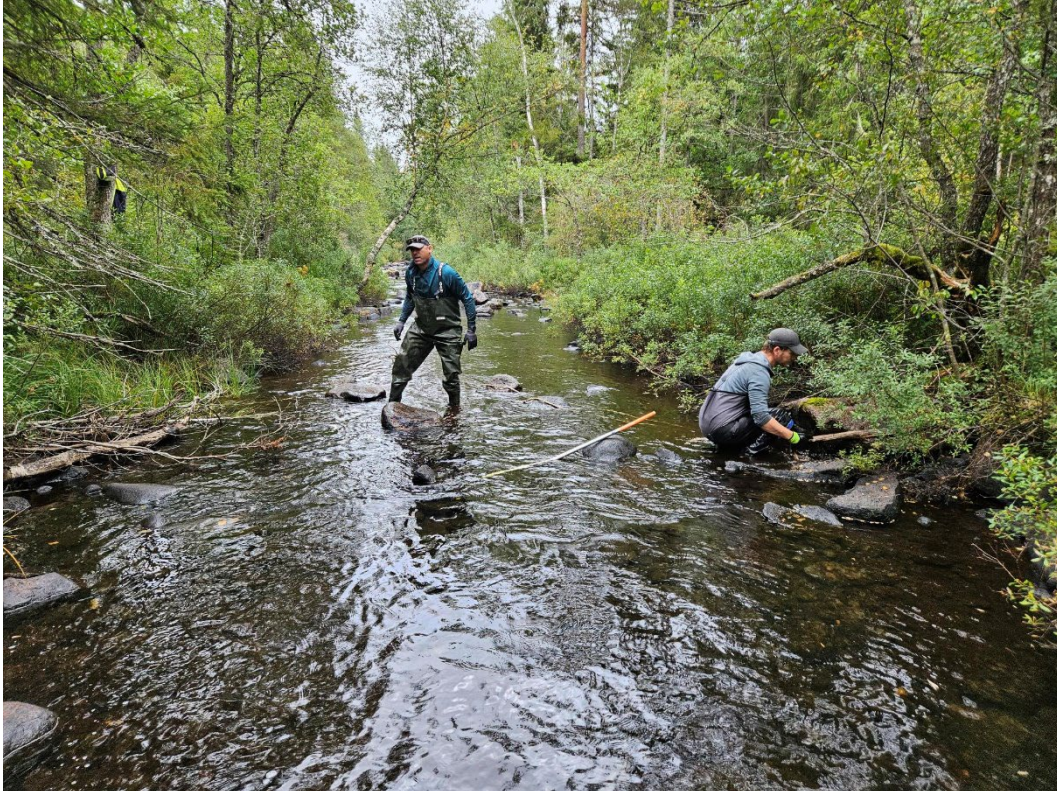
*Bild 1. Pågående arbete med att flytta sten och block.*

Sten och block som skapar varierade strömmar och varierad bottenstruktur har rensats bort i många vattendrag vilket haft och har stor påverkan på livet i vattendraget. Att flytta ut och lägga tillbaka stenblocken i åfåran är därför en mycket effektiv åtgärd för att förbättra vattenmiljön och återställa vattendragets dynamik och öka variationen i strömhastighet. I mindre bäckar och åar kan man med handkraft flytta sten och mindre block från strandkanten eller från land där rensat material ligger.

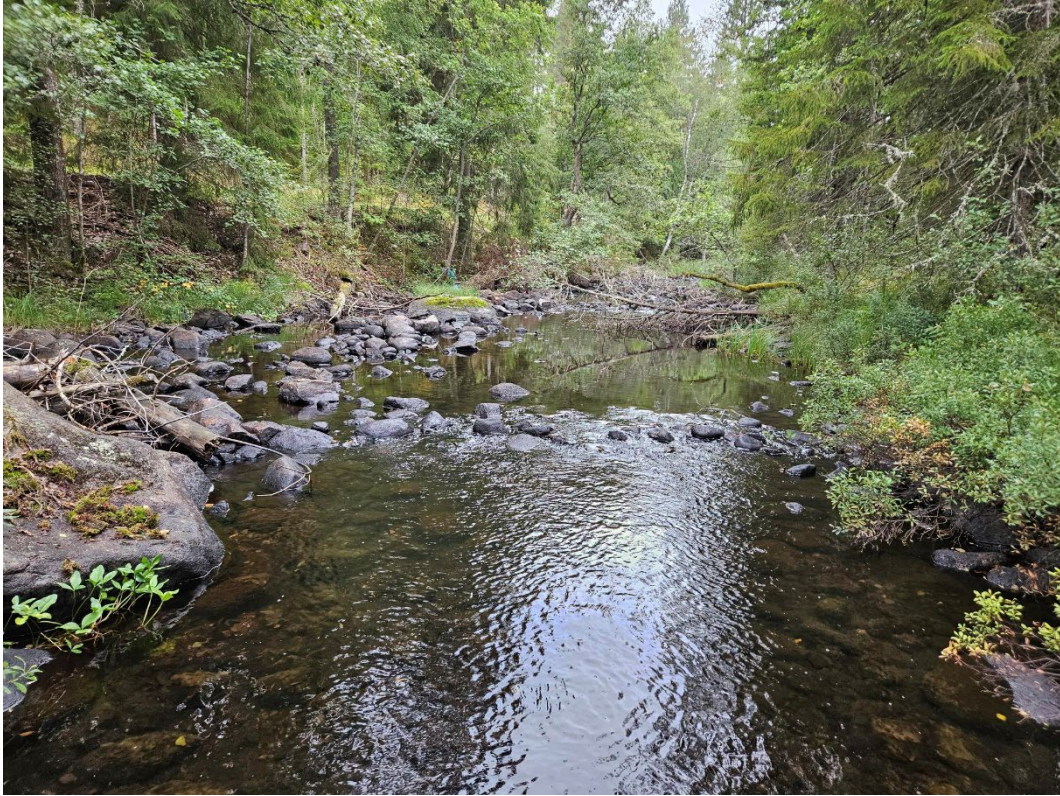
*Bild 2. Silverån före arbetet.*

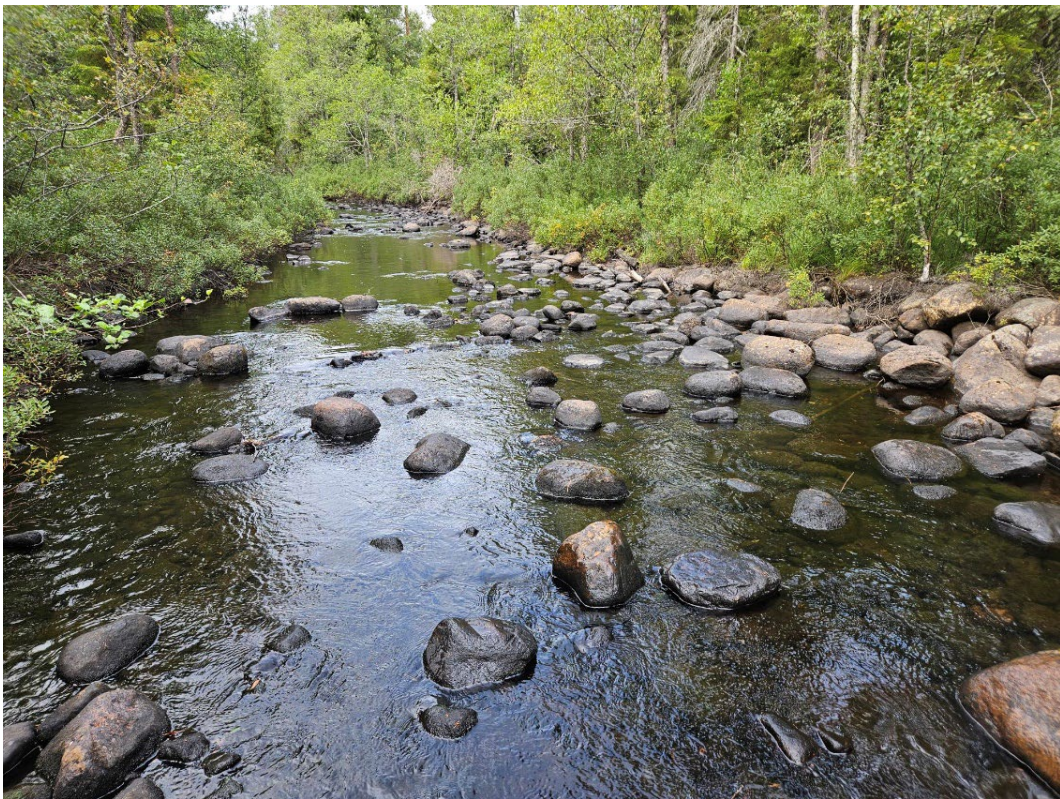
*Bild 3. Silverån före arbetet.*

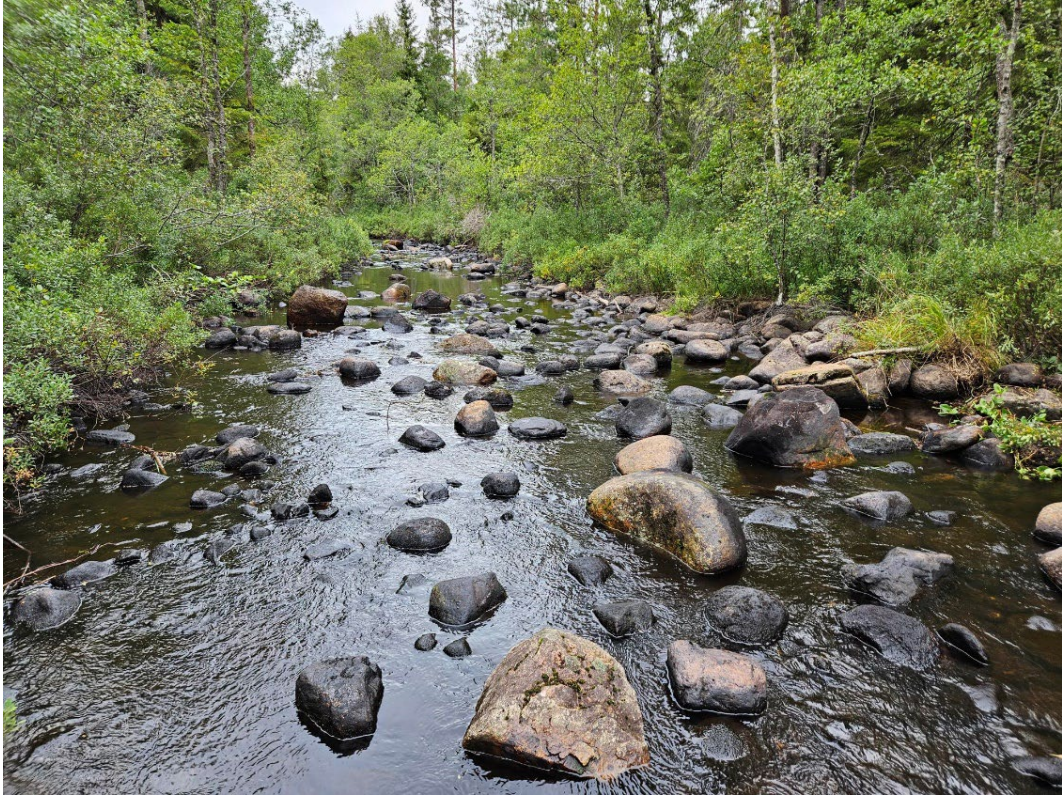
*Bild 4. Silverån efter arbetet.*

Resultat av åtgärderna kan ses både direkt och på längre sikt men några långvariga effekter har ännu inte hunnits mäta. De direkta effekterna ligger framför allt i att vattendraget får mer varierade strömhastigheter. Vattnet tar nya vägar, exempelvis in mot kanterna som börjar utsättas för erosion och kan då bidra med bottensubstrat till vattendraget (se bilder på följande sidor).

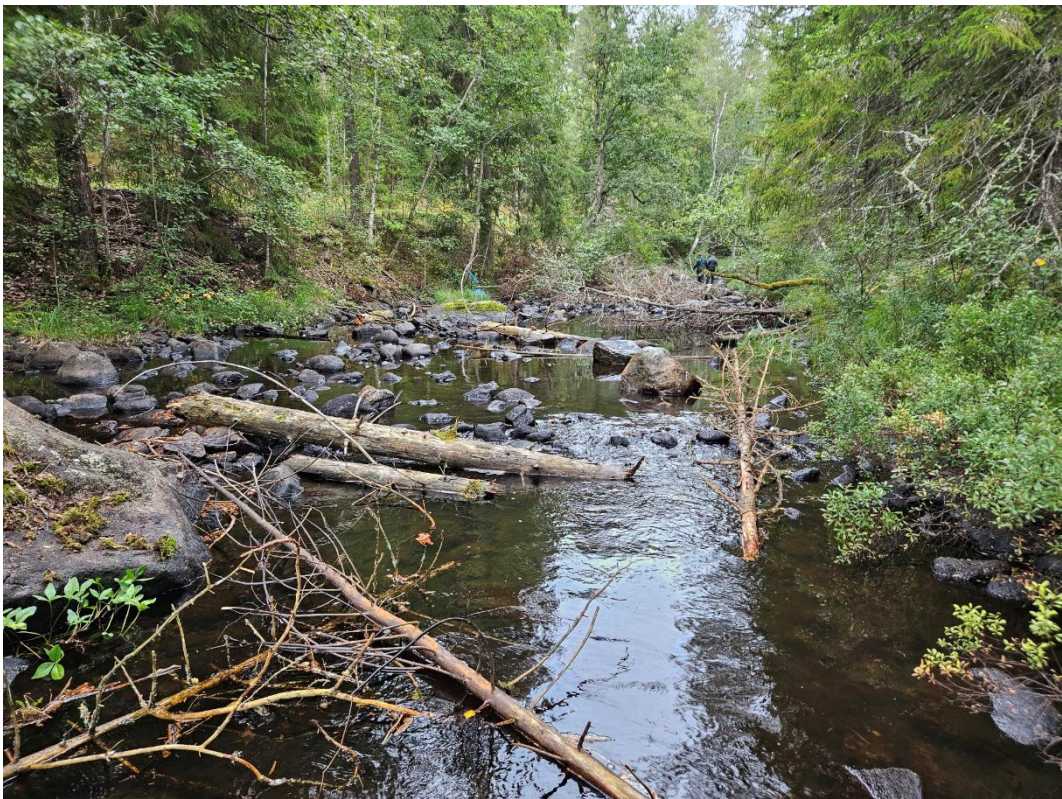
*Bild 5. Silverån efter arbetet.*

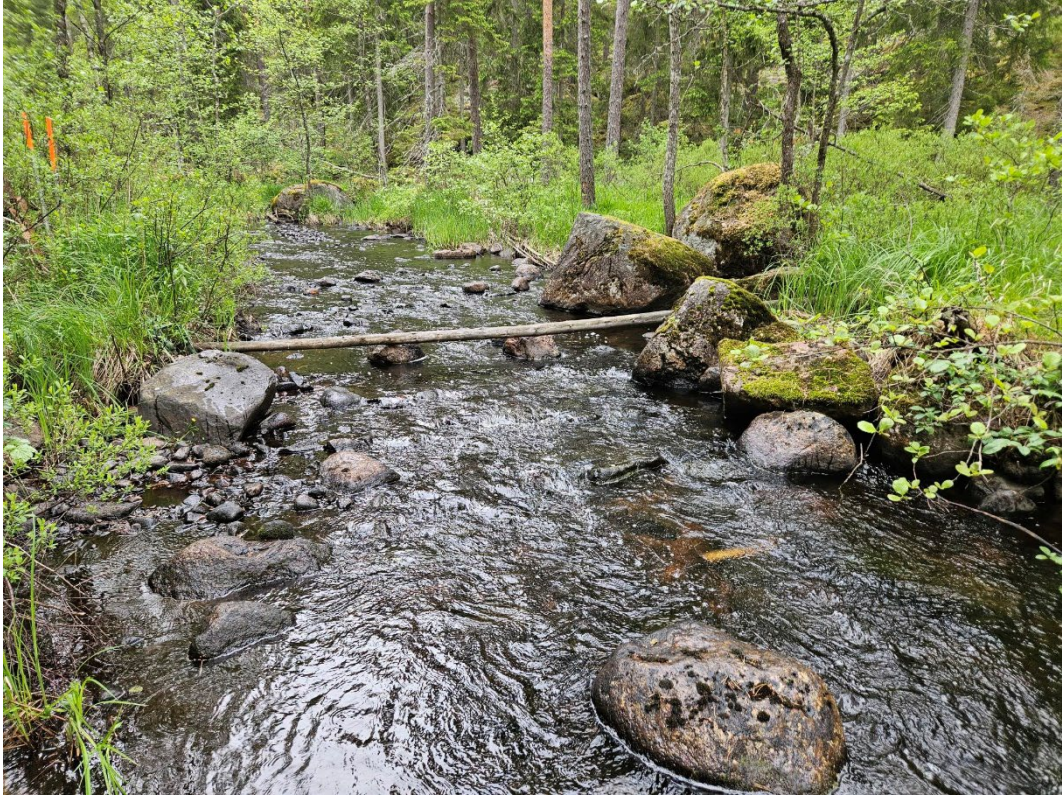
*Bild 6. Sällevadsån före arbetet.*

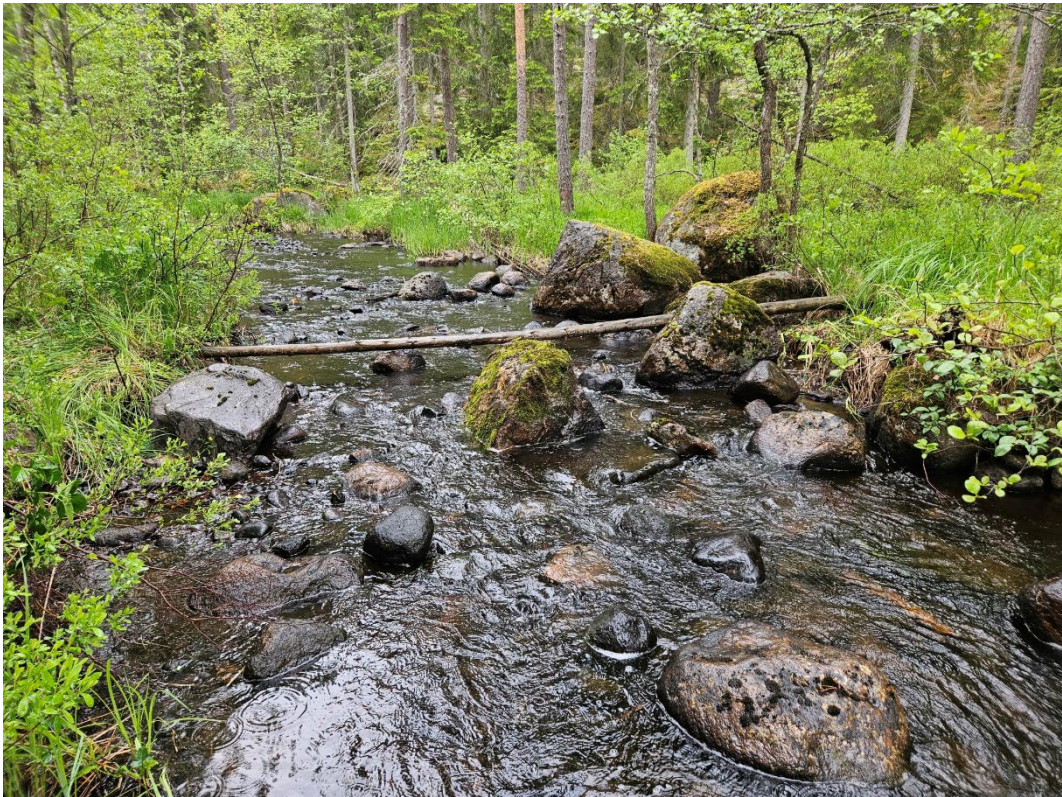
*Bild 7. Sällevadsån efter arbetet.*
