# Vegetationsuppföljning efter igenläggning av diken

Åtgärder gjorda i Hedströmmens avrinningsområde

2026-07-23

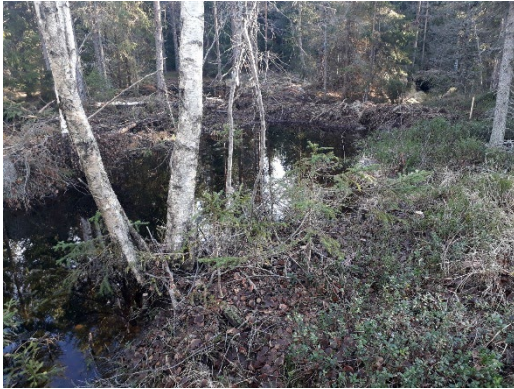
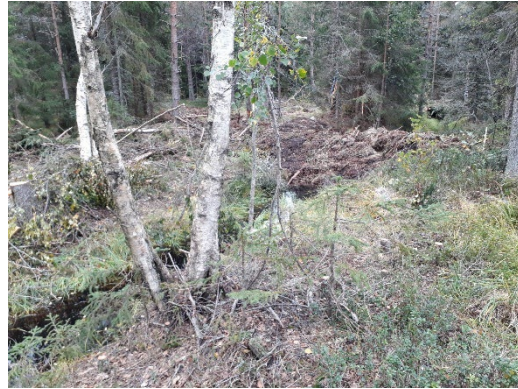
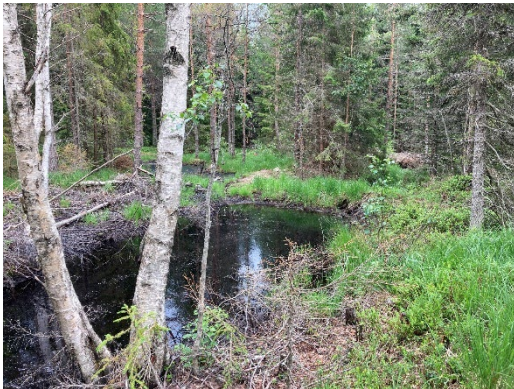
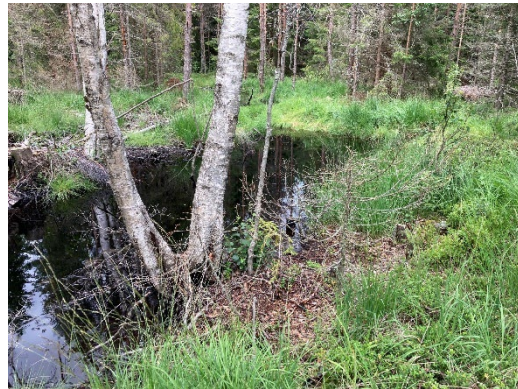
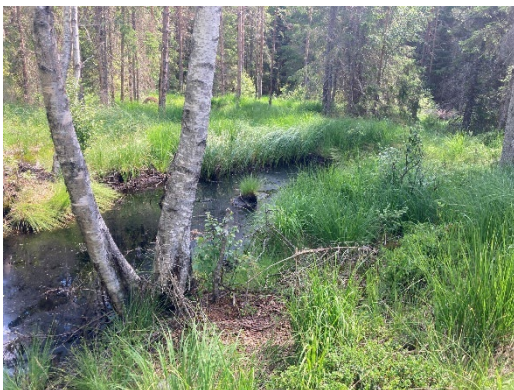
### Fotoserie Stormossen 1

Dikesplugg av mineraljord och geotextil. Diket är cirka 1,3 meter djupt. I fotoserien kan det observeras att efter cirka tre år så har vegetationen blivit heltäckande på marken. Efter sex år är vattenspegeln nästan intakt. Det har dock blivit en tuva som flyter på vattenytan förankrad av en gren som hamnat i diket. Det är fritt vatten under tuvan. Det går inte att se i fotoserien men på plats kan det observeras att i kanterna på vattenspegeln har tuvor med halvgräs börjat flyta på ytan och på så sätt följa vattennivåns fluktuationer.

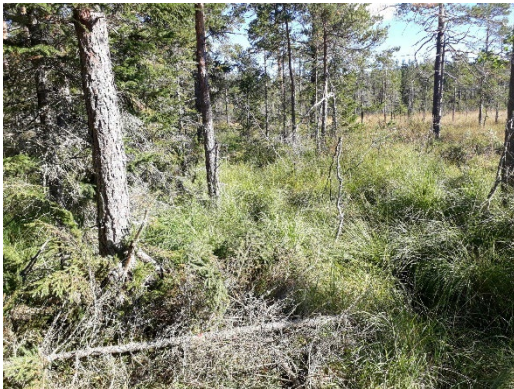
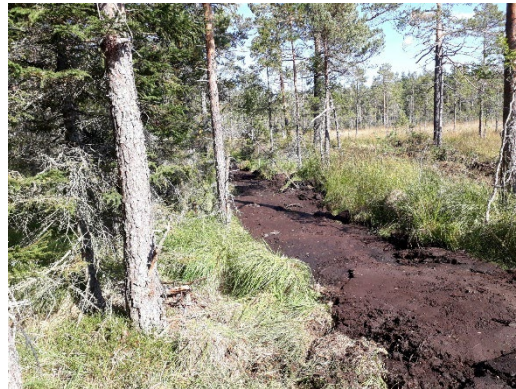
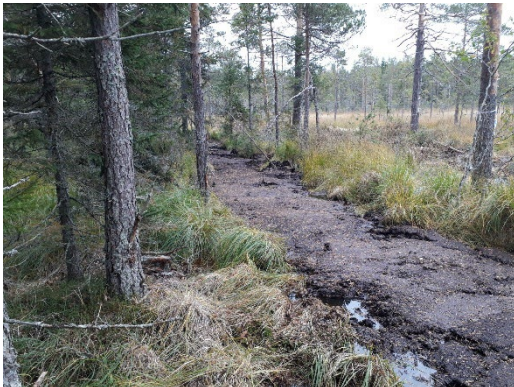
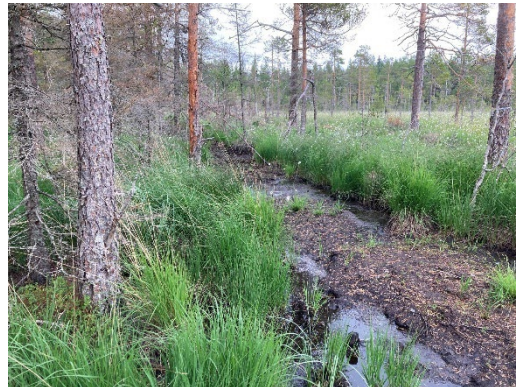
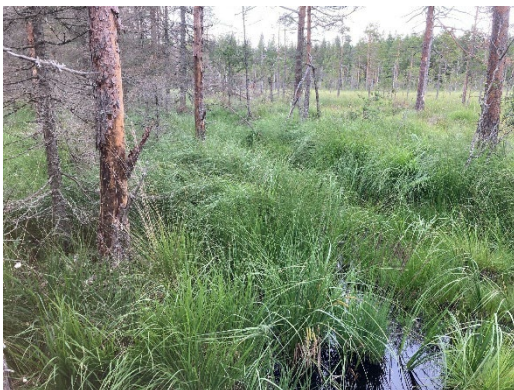
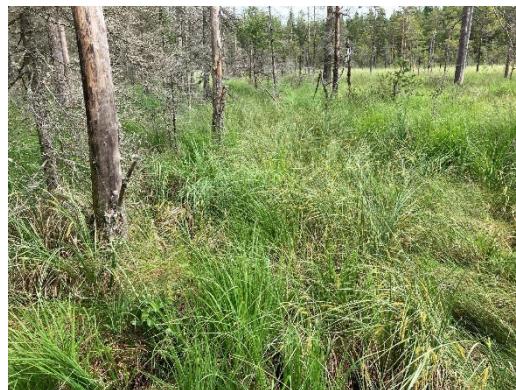
## Fotoserie Stormossen 2

I diket byggdes pluggar var 50:e meter. Däremellan fylldes diket upp med torv som tagits från gropar några meter bort från diket. På den plats där fotoserien är gjordes ingen åtgärd för att stimulera snabbare vegetationsetablering. Exempel på åtgärder för snabbare vegetationsetablering skulle kunna varit strö över med humus och vegetation eller lägga på vegetationstorvor. Fotoserien visar att i det här fallet så dröjde två till tre år innan vegetationen etablerade sig på det igenlagda diket.

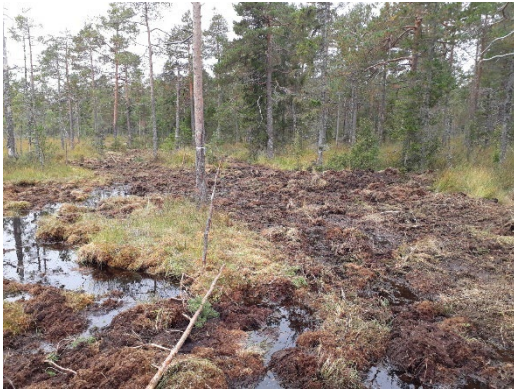
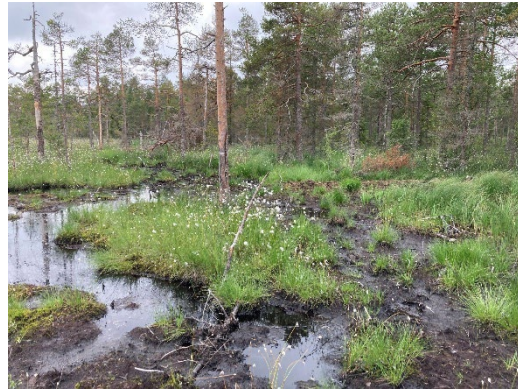
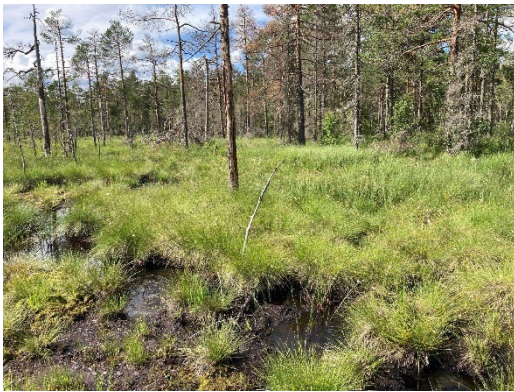
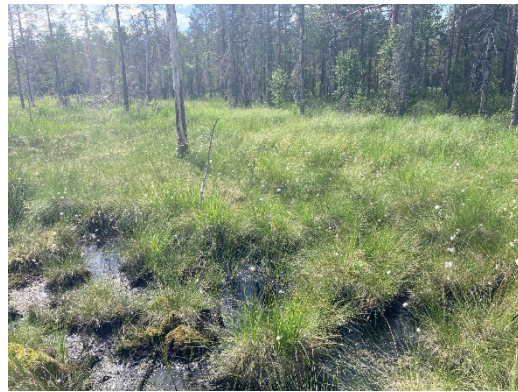
### Fotoserie Stormossen 3

I fotoserien visas i den bortre delen av fotona det igenlagda diket, till vänster syns den yttre kanten på en grop där torv har grävts upp för att fylla igen diket samt i mitten det område där grävmaskin och skotare kört ett flertal gånger. Efter åtgärden jämnade grävmaskinen till marken.

I fotoserien kan det observeras att grundvattennivån steg snabbt efter åtgärd. Avrinningsområdet är omkring 50 hektar stort så det tillförs mycket vatten. Det var mycket av vegetationen på platsen som inte var anpassad till den nya grundvattennivån och som därmed inte överlevde. Först etablerade sig vegetation på tuvor och på torvhögar som låg lite högre. Efter några år började vegetation etablera sig i de delar som låg mellanhögt och även till viss del i del lägst liggande partierna.

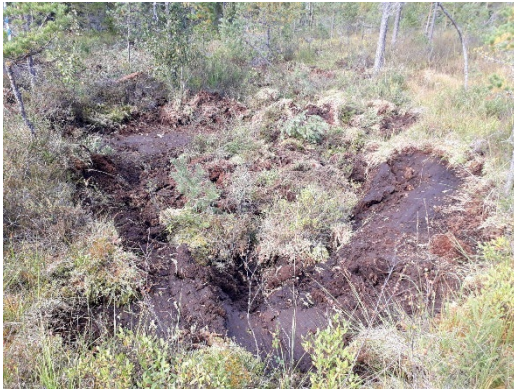
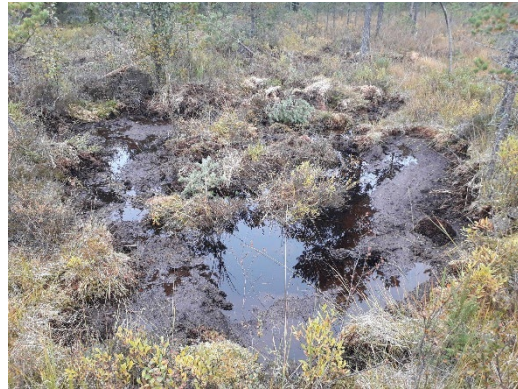
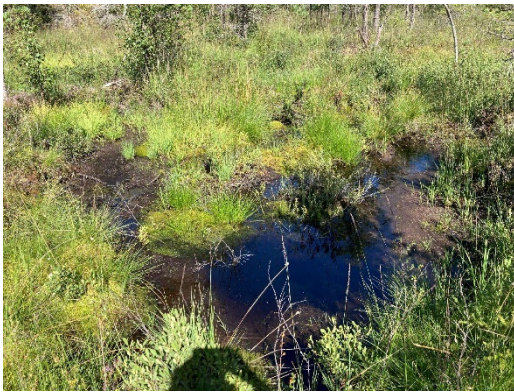
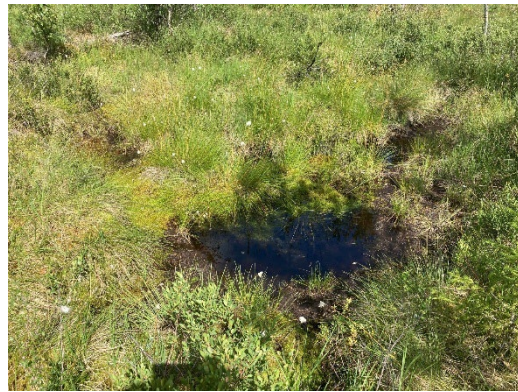
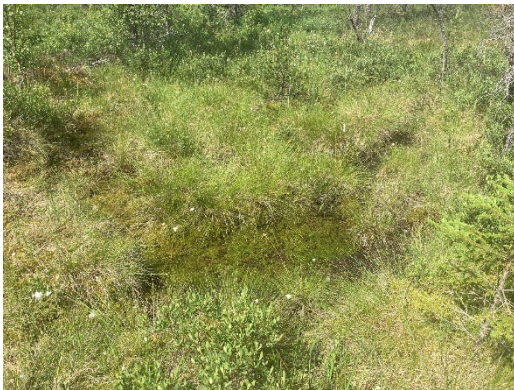
### Fotoserie Blankmossen 1

Vid dikesigenläggningen togs torvmaterial från gropar några meter bort från diket. När gropen var färdiganvänd var målet att den ska vara maximalt 0,5 meter djup med avsläntade kanter så att den kan växa igen över tid. För att nå det fylldes ned upp med material från platsen såsom ris och virke från träden som avverkats och vegetationstorvor.

Utifrån fotoserien kan det observeras att det dröjer några år innan vitmossa etableras. Den börjar etablera sig i de grunda områdena, ofta mellan tuvor, för att sedan växa ut i de djupare områdena i gropen. Det bör noteras att fotona bara visar grundvattennivån vid just det tillfället. På fotoplatsen, såväl som i naturliga myrar, så varierar grundvattennivån upp till flera decimetrar under olika delar av året.

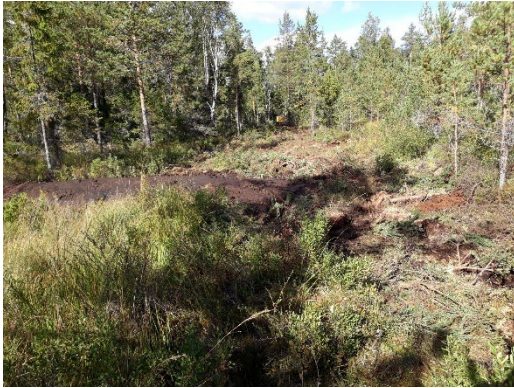
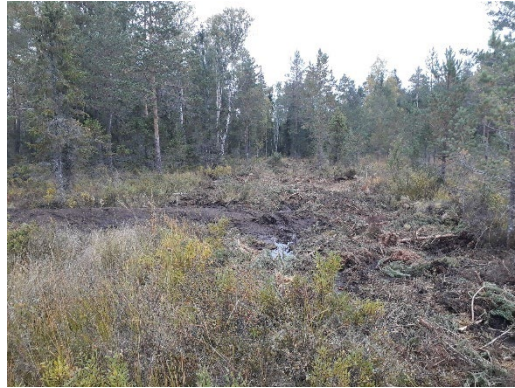
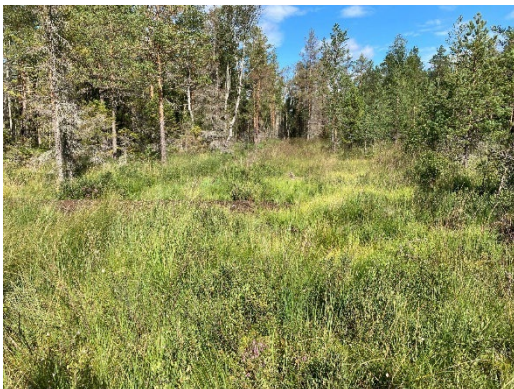
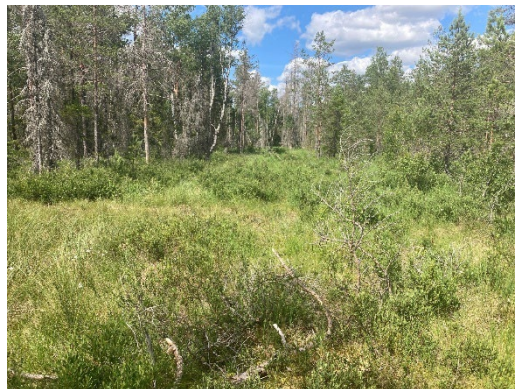
## Fotoserie Blankmossen 2

I fotoserien kan det observeras att grundvattennivån steg till nära markytan inom någon vecka. Ny vegetation etablerar sig inom enstaka år i det igenlagda området. Det dröjde några år innan torvvallen/pluggen, som syns i mitten på fotot till vänster, var igenväxt med vegetation.

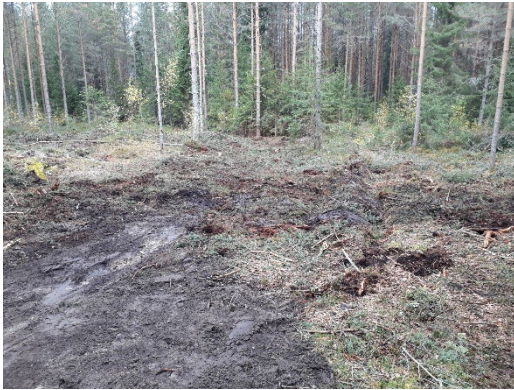
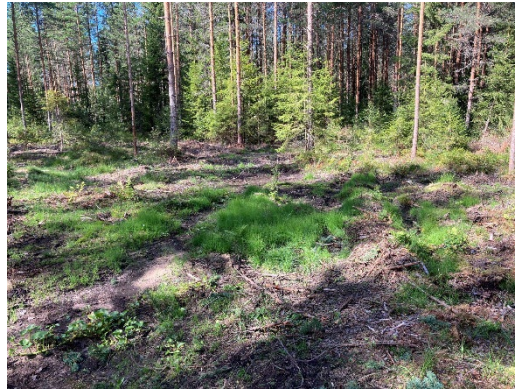
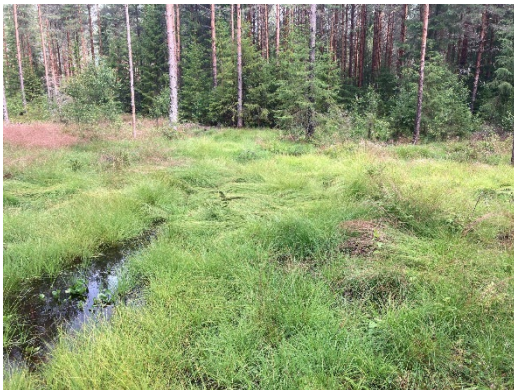
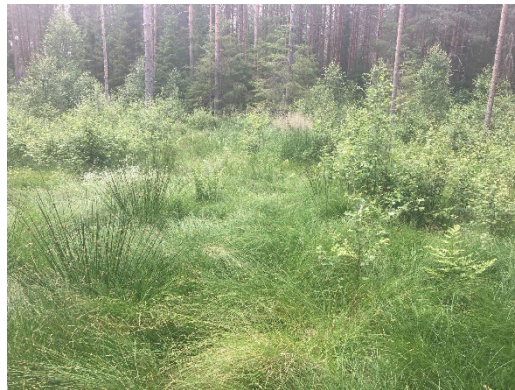
### Fotoserie Svanstorp 1

På platsen lades diket igen 30 meter vilket gjord att vattenflödet styrdes om och följde den naturliga låglinjen i landskapet vidare nedströms. Vid högflöden bildades ett litet vattendrag i mineraljord (finsand/mjåla) i de delar som lutade lite mer.

I fotoserien kan det observeras att två år efter åtgärd är vegetationen täckande. Det blev ett stort uppslag av björk och det beror antagligen på att vattnet rann över mineraljord och inte torv.

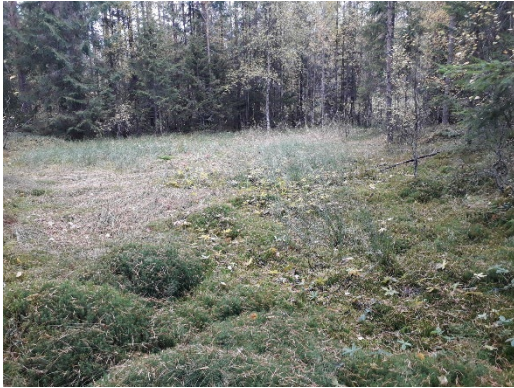
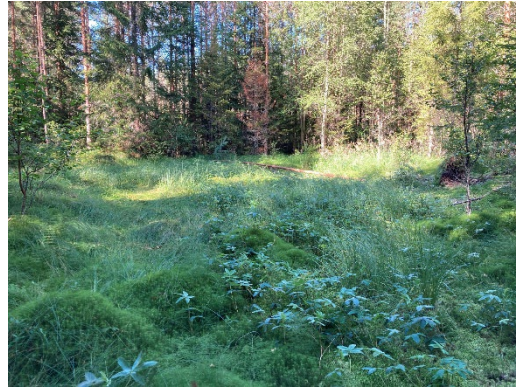
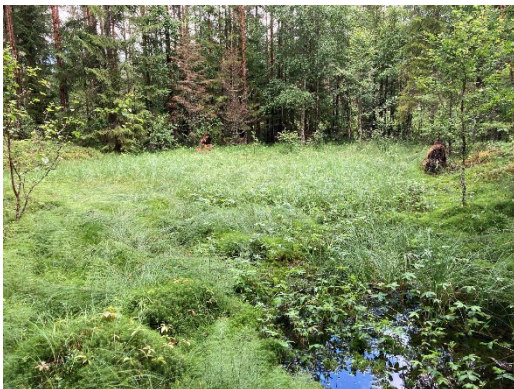
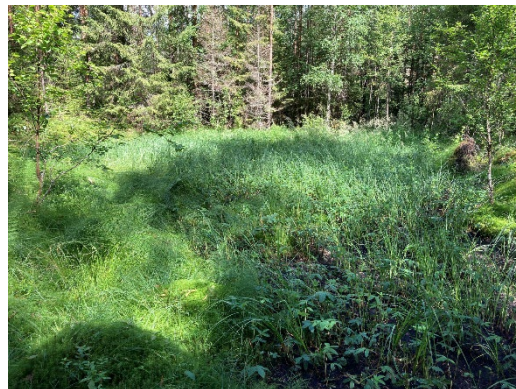
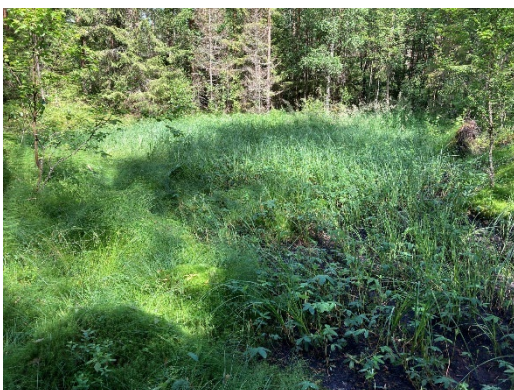
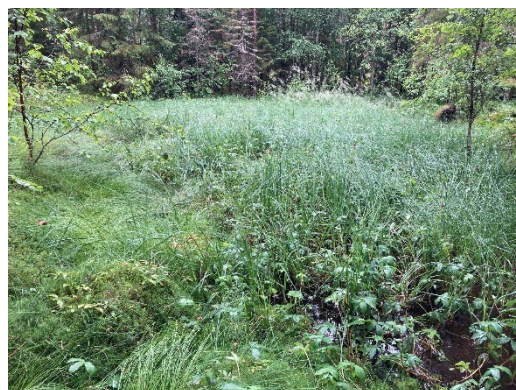
## Fotoserie Svanstorp 2

Nedströms åtgärdsområdet fanns en liten våtmark som innan åtgärd tog emot vatten från mindre än en hektar. Efter åtgärd tar våtmarken emot vatten från cirka 15 hektar. I fotoserien kan det observeras att vegetationen i våtmarken tydligt ändrat karaktär när mer vatten passerar den.
