## **Dokumentation av skogstillståndet i anslutning till några av Trafikverkets skadepunkter i Västernorrland**

Efter de omfattande skyfallen i Västernorrland 6 till 7 september 2025 erhöll Skogsstyrelsen information av Trafikverket över skadepunkter på väg- och järnvägsnät. En första analys av Skogsstyrelsens kartunderlag vad gäller avverkningsintensitet och ålder på eventuella slutavverkningar, förekomst av skogsbilvägar samt spår av markberedning eller körskador inom avrinningsområdena till skadepunkterna genomfördes. Syftet var bland annat att identifiera punkter där skogsbruksåtgärder skulle kunna ha bidragit till händelserna. Mellan den 14 oktober och den 16 oktober fältbesöktes ett urval av dessa, med syfte att kalibrera bedömningen utifrån kartmaterial samt studera och dokumentera händelseförloppen. Detta är en dokumentation av det analysarbete som skett med hjälp av kartanalyser samt fältbesöken. Det är även en grov inledande sammanställning av slutsatser och frågeställningar att ta vidare i fortsatt analys och utvecklingsarbete.

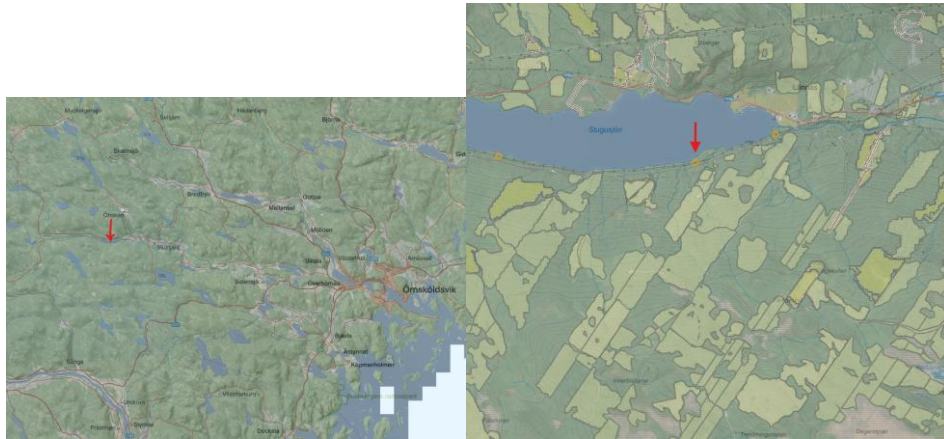
### **Stugusjön Skorped, järnvägsurspårning (punkt 15 Jv)**

Lokalisering av skadepunkt anges med röd pil. Av den högra kartbilden framgår även omfattningen av avverkningar med en ålder av 3-10 år och äldre än 10 år.

*Sammanfattning:* området bör fältbesökas närmare för att bedöma om skogsbilvägen lett om och samlat vatten ned mot skadepunkten. Det är stor sannolikhet för detta då vägen korsar ett antal bäckar. Vid höglöden, som detta, i kombination med underdimensionerade trummor kan vatten ha letts om från vattendragen och samlats i vägdiket och letts ned mot järnvägsbanken.

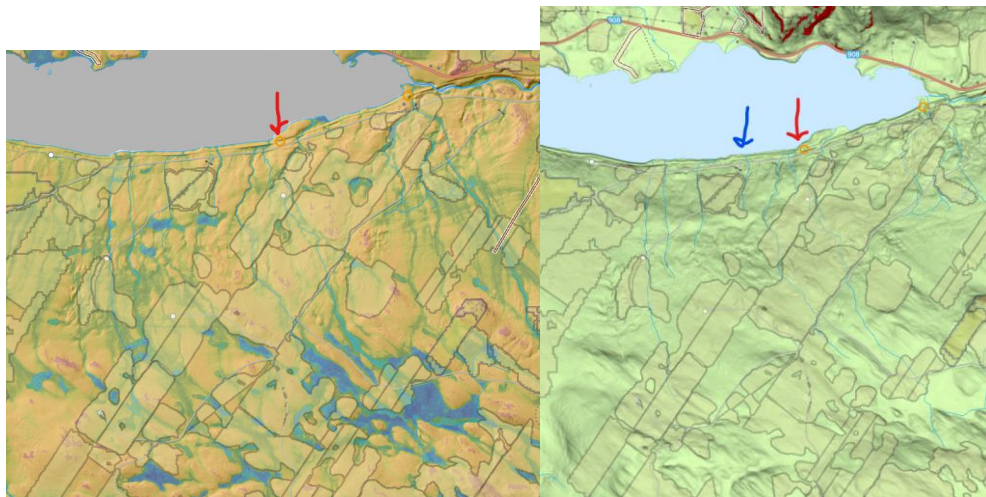
Markfuktighet visas till vänster och terrängskugga till höger. I den högra kartan pekar den blå pilen på skogsbilvägens anslutning mot banvallen.

Området gick inte att komma fram till då det var bommat vid tillfället. Foton har därför tagits från motsatta stranden. Av fotona ser man föryngringsavverkade ytor samt skogsbilväg som går på skrå över slänten och ansluter mot skadepunkten. Trv's koordinat för skadan torde därför ligga något öster om själva skadepunkten, det vill säga där blå pil markerar skadan.

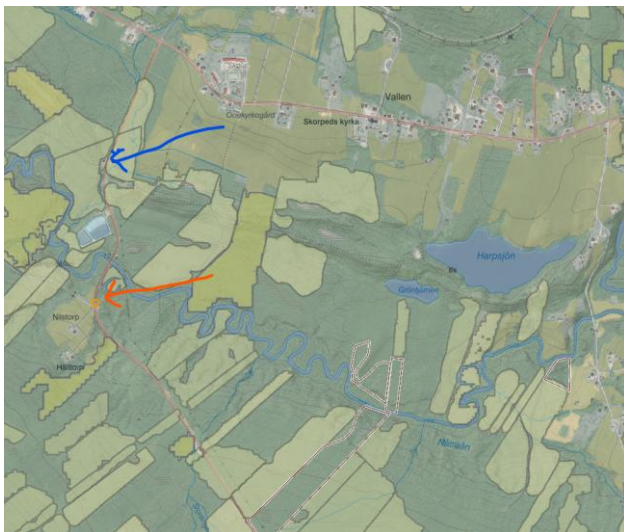
### **Skorped, vägskada (p 21/18)**

Nedan visas lokalisering av vägskadan enligt Trv markerad med röd pil. Blå pil markerar verklig skadepunkt efter fältbesök. Skadan är i anslutning till Skorpeds reningsverk.

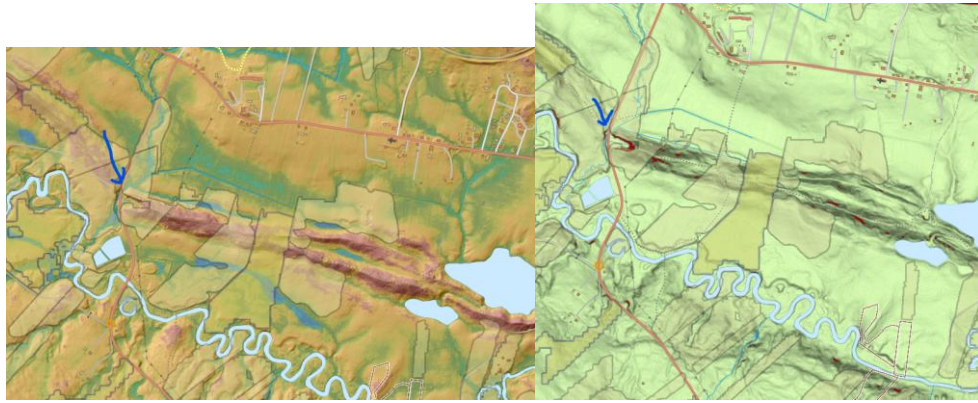
Nedan visas markfukt till vänster och terrängskugga till höger.

Av kartan framgår att den höga branta rullstensåsen som avvattnas åt två håll mot bäcken som kommer norr ifrån och rinner under vägen, har avverkats.

*Sammanfattning:* Avverkningen av avrinningsområdet samt åsen kan ha bidragit till skadehändelsen.

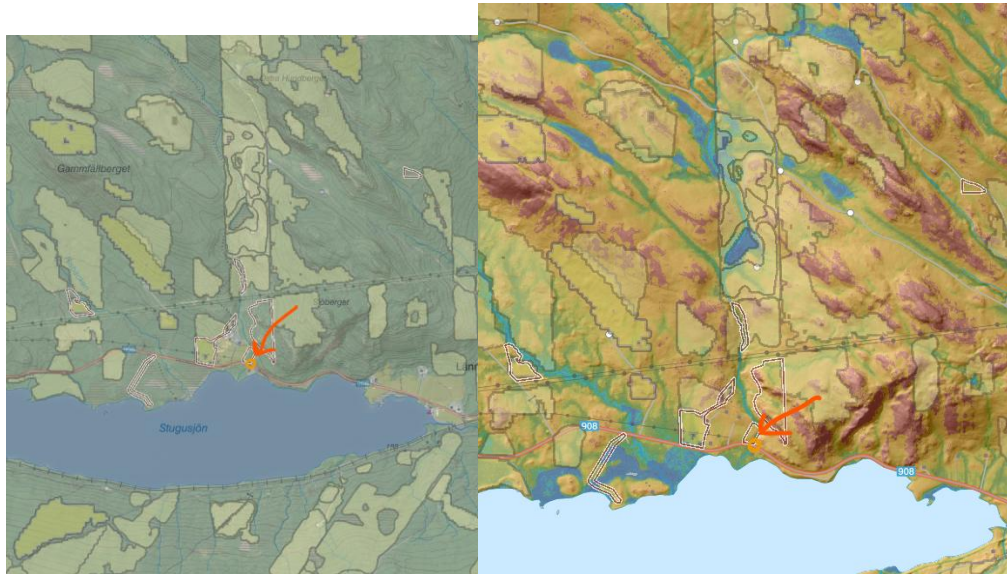
### **Skorped, Stugusjön (18 drift)**

Av nedanstående kartbild framgår Trv's lokalisering av skadan vilket i detta fall stämde med platsen för skadan vid fältbesöket. Nedanstående bild av terrängskugga och markfukt visar att vägen korsar en bäck med stort och brant lutande avrinningsområde. Stora delar av bäckens avrinningsområde har avverkats de senaste 10 åren.

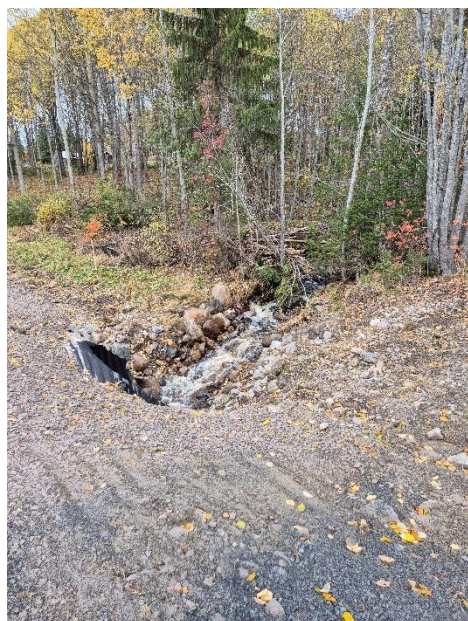
Ovanstående foton visar utloppet från den nyanlagda trumman och rester av slamströmmen i skogen och ned i Stugusjön. Nedanstående foto visar inloppen till den nyanlagda trumman.

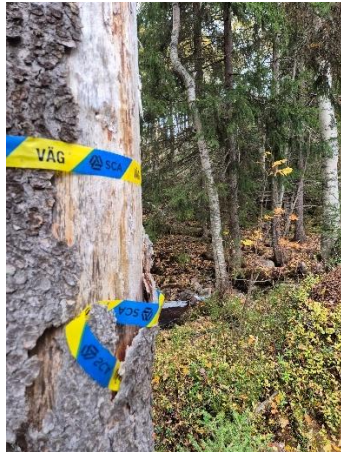
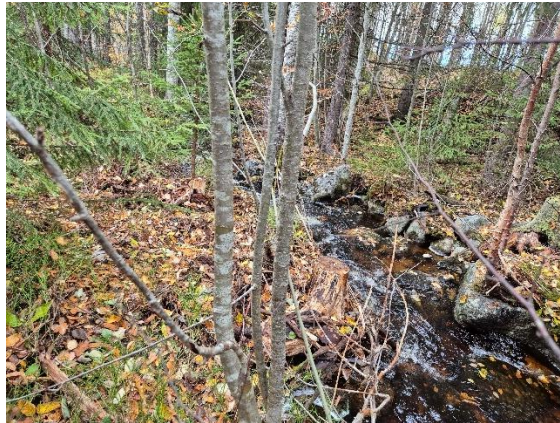
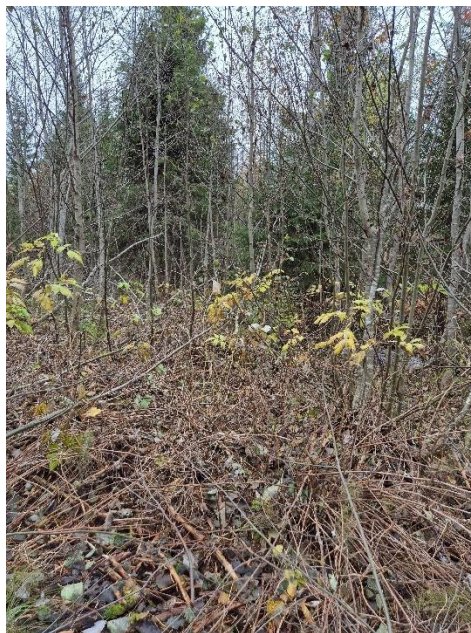
Inledningsvis var bäcken kantad av ungskog samt tidigare lämnad hänsyn. SCA snitslar verkar markera vägdragning till avverkningsanmäld yta. Längre upp följde röjningsskog och större slutavverkningar som ännu inte återvuxit. Körskador från basväg som korsar vattendraget vid tidigare genomförda avverkningar återfinns. Körskadorna kan leda vatten mot bäcken och bidra till ökat flöde där. Bäckens visar spår av tidigare höga flöden/slamströmmar då det finns sten och grus avsatt i högar längs den. Man ser även tydliga spår i kvarvarande vegetation efter de höga flödena vid regnoväddret – bäckens flöde breddades i partier med flera meter.

**Sammanfattning:** Slutavverkning samt gamla basvägar kan ha inverkat på flödet i bäcken och därmed skadorna. Nya planerade avverkningar samt en ny förmodad dragning av basväg bör kontrolleras.

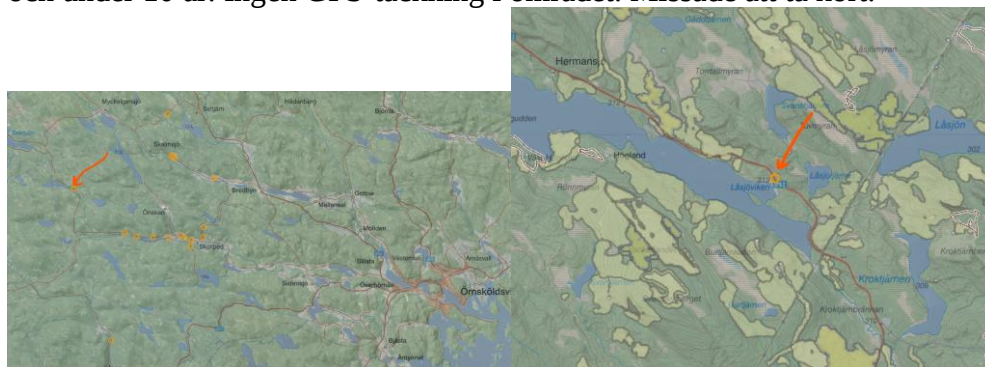
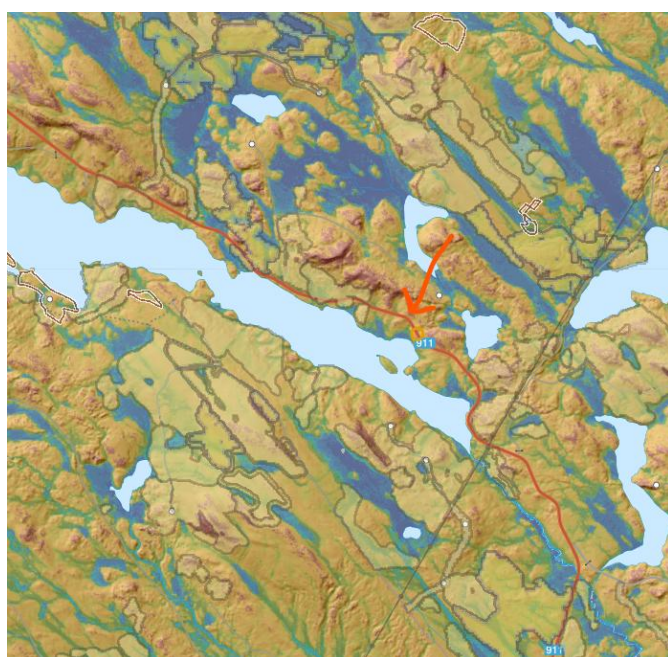
### **Hermansjö, (skadepunkt väg 42/64)**

Trv's skadepunkt markerad med röd pil. Oklar skadepunkt, inga spår av genombrott av vägbank/lagningar av detta kan. Vägen är troligen byggd på en flytbank i svackor över myrområden, norr om röd pil på nedanstående kartor. En trumma har troligen bytts men huvudsakligen verkar vägbanken ha blivit vattenmättad och vägen har motsvarande standard som vid kraftig tjällossning. Som framgår av nedanstående kartor så har områdena kring vägbanken i blötare lägre partier slutavverkats och består av hyggen både över och under 10 år. Ingen GPS-täckning i området. Missade att ta kort.

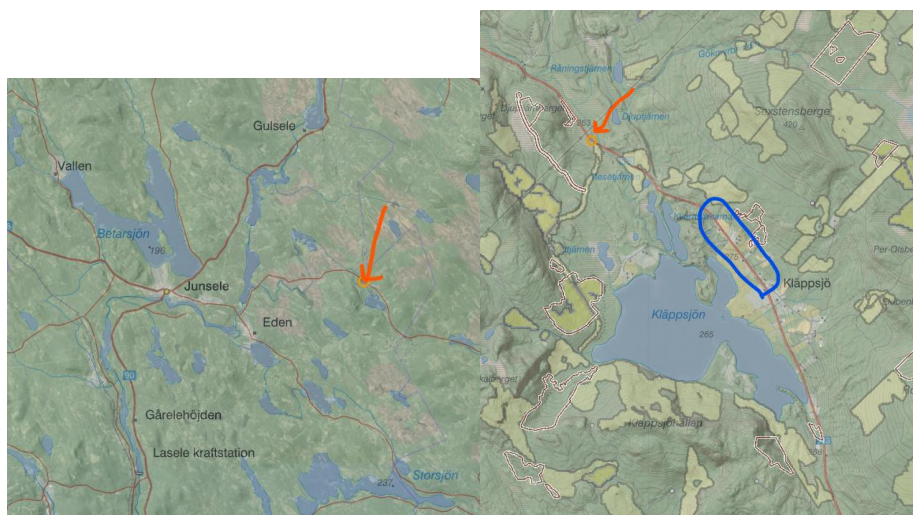
### **Eden/Kläppsjö (Trv's punkt 20 och öster ut)**

I anslutning till Trv's skadepunkt ska en skogsbilväg ansluta, vilket framgår av nedanstående karta. Spåren av en eventuell händelse på vägen vid denna punkt kunde inte identifieras. Eventuellt kan jordmassor från vägen runnit ut på väg och sedan schaktats bort. Längs vägen inringat med blått, på kartan nedan fanns dock spår efter flera ras/slamströmmar i/över minst två villatomter i anslutning till väg. Mycket material hade dock schaktats tillbaka och/eller tomter grävts fram.

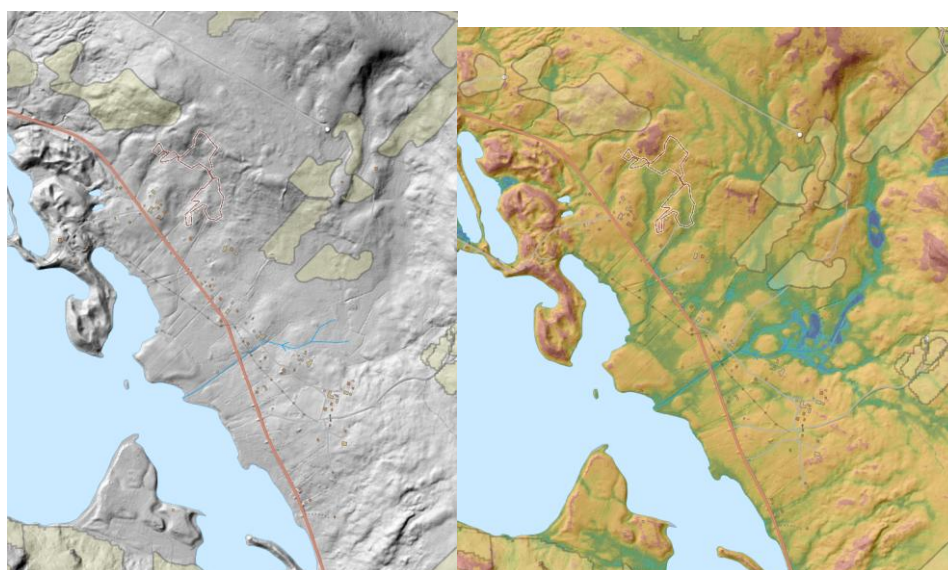
Av terrängskugga framgår att en hel del diken, både vägdiken och andra diken, finns grävda uppifrån och ned genom byn längs vägen. Markfuktighet visar också på vattenflöden/hög markfukt som löper genom tomter och mellan hus. Några hus verkar ha hängt på grunden eller nästan spolats bort och man såg anslutande diken som ledde från avverkade områden. Svårt att stanna och ville inte störa fastighetsägare varför inga kort togs. Finns nya avverkningsanmälningar ovan.

**Sammanfattning:** Många skadepunkter och hänvisar därför till ovanstående beskrivning - en rad händelser över en längre vägsträcka. Varje skadepunkt behöver utredas för sig.

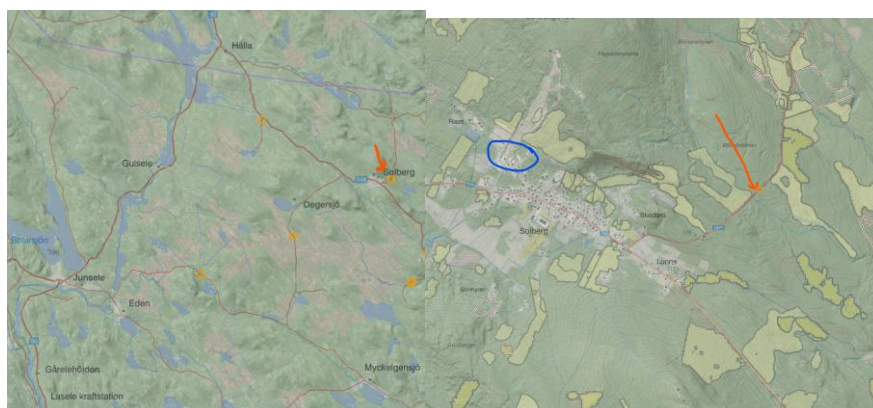
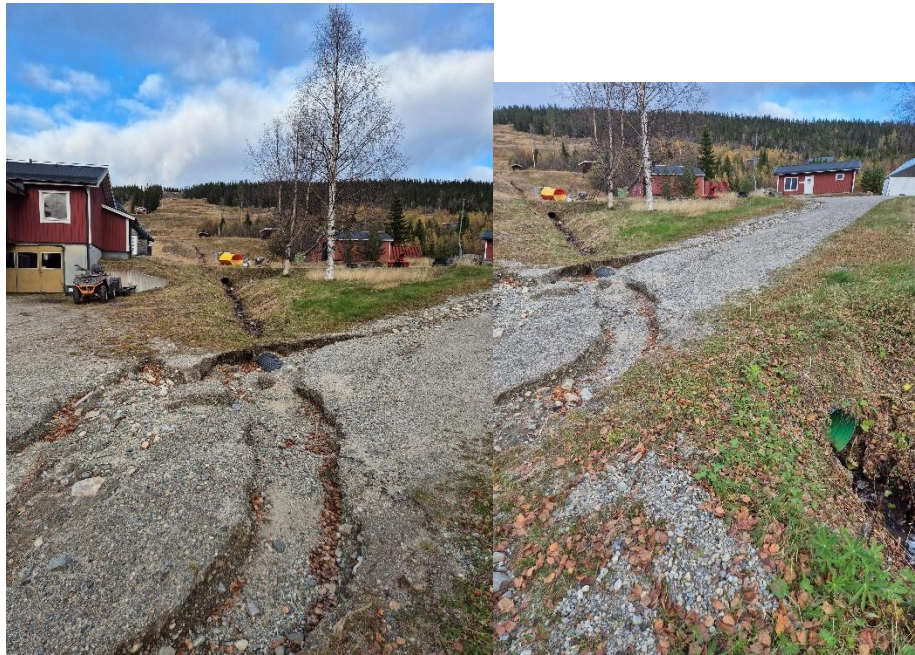
### **Solberg (Trvs punkt 39/3)**

Skadepunkten är lokaliserad där en mindre väg (1045) korsar ett vattendrag. Vägen var avstängd för infart vid besöket så området inringat med blått, slalombacke, besöktes i stället med hopp om att kunna ta sig upp och få utsikt över området. Det visade sig att även slalombacken eroderat och rasat utför slänten. I anslutning till slalombackarna var nya föryngringsavverkningar genomförda.

**Sammanfattning:** Exempel på inverkan av exploatering. Effekten av slalombacken kan likställas med slutavverkning. En skillnad är att slalomanläggningar ofta innebär kulverterade vattendrag samt dränerande åtgärder vilket gör det svårt att följa vattenflöden. På platsen samverkar detta med effekten av de angränsande slutavverkade ytorna, vars syfte är okänt (skogsbruk eller slalom).

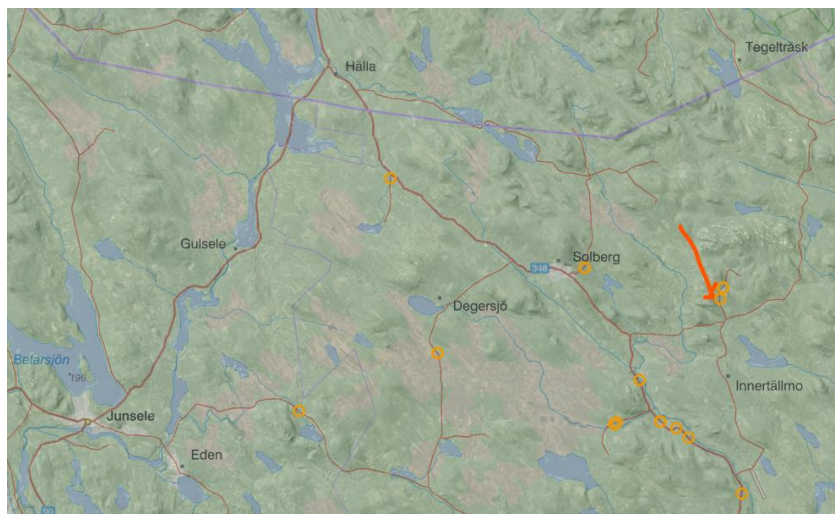
#### **Rödvattnet (Trvs punkt 4/16)**

Skadepunkterna ligger ca en mil in längs väg 1044 och därefter väg 1043, som är grusvägar. Som framgår av kartorna samt fotona nedan, samlar vägarnas diken vatten och leder det till de lågpunkter vägarna passerar. I princip alla lågpunkter som passerades på väg 1044 (inringat med blått i karta nedan) hade skadats eller brutits igenom av vatten från vägdiket och omgivande terräng.

*Sammanfattning:* Exempel på skador till följd av att vägdike samlar och leder vatten mot lågpunkter. Även förmodad inverkan av avverkning i angivna skadepunkter men kan ej beläggas med enbart fältbesök (lång dålig väg och skymning begränsade dokumentationen)

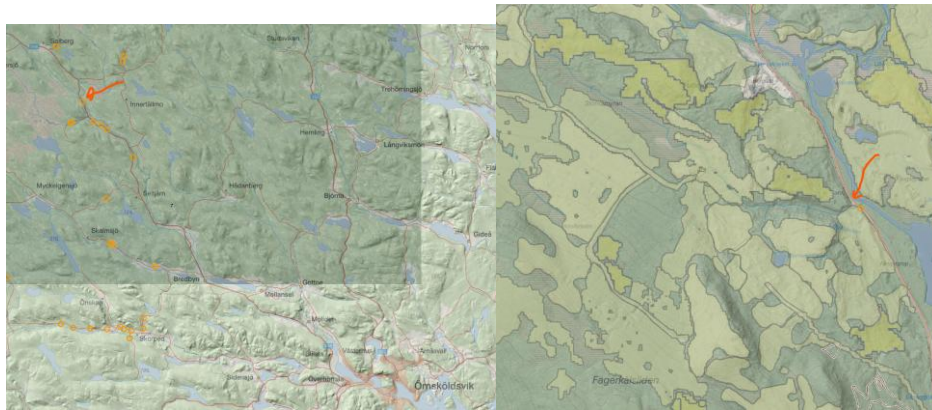
**Lillsjön (Trvs punkt 65)**

Av kartorna nedan framgår att skadan skett där väg 348 korsar ett större vattendrag som går i en ravinformation. I ravinen går även en skogsbilväg som ansluter invid 348:ans bäcköverfart. Av kartan nedan framgår att en betydande andel av bäckens avrinningsområde är avverkat de senaste 20 åren. Huggningsgator för anlagda skogsbilvägar syns också tydligt.

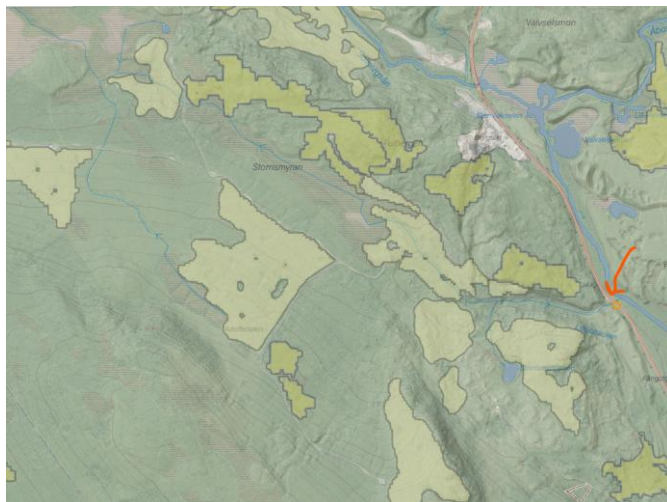
Nedan visas kartsnitt för avverkningar genomförda de sista 10 åren.

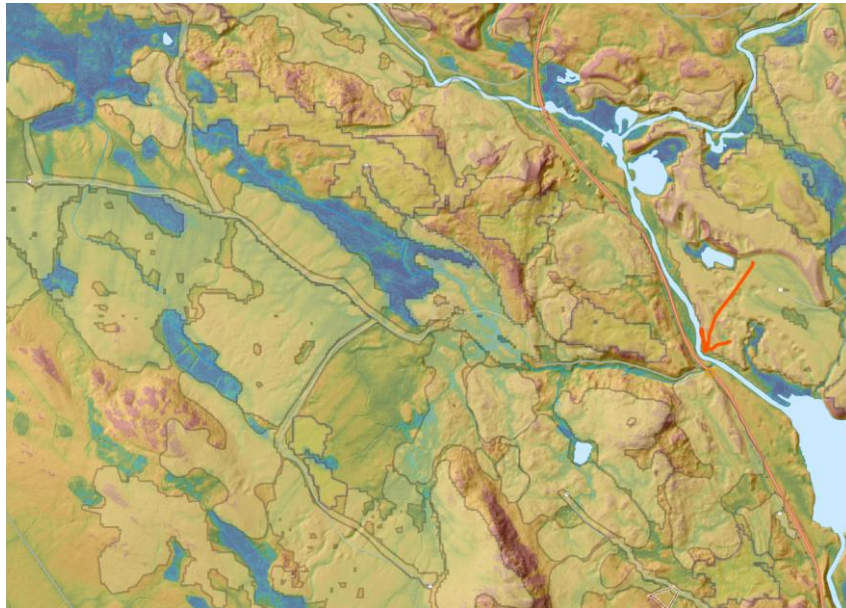
Marklutning samt markfuktighet visas av nedanstående karta där bäckens avrinningsområde, lutning samt den omfattande avverkade arealen blir än tydligare, liksom skogsbilvägarnas dragning och läge i förhållande till vattenflödena.

I samband med skyfallet har vattenflödet i bäcken blivit så stort att vägtrumman och vägbanken på väg 348 spolats bort. Även omfattande erosion i skogsbilvägen har skett då delar av vattenflödet utför slänten gått i skogsbilvägens vägplan och vägdike. Vid besöket är alla skador återställda. Nedan visas kort tagna från skadepunkten samt den lagning av skogsbilvägen som genomförts. Första och andra fotot visar inlopp, tredje utlopp. Övriga bilder visar återställd skogsbilväg.

*Sammanfattning:* Skogsbilväg som fångar och leder vatten, samt mycket stora arealer slutavverkad skog de sista 20 åren har påverkat vattenflödena ut mot väg 348.

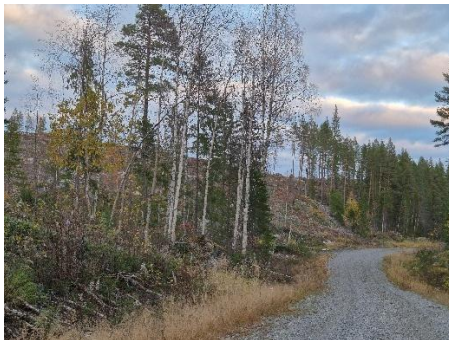
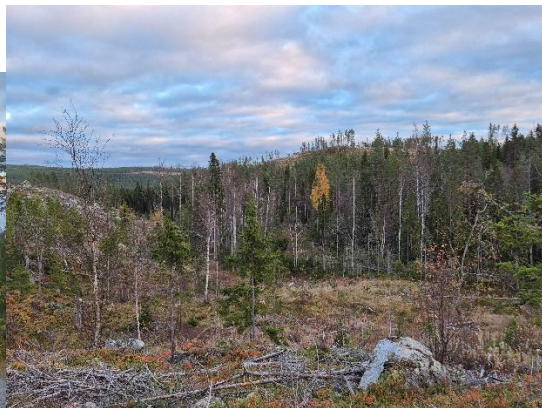
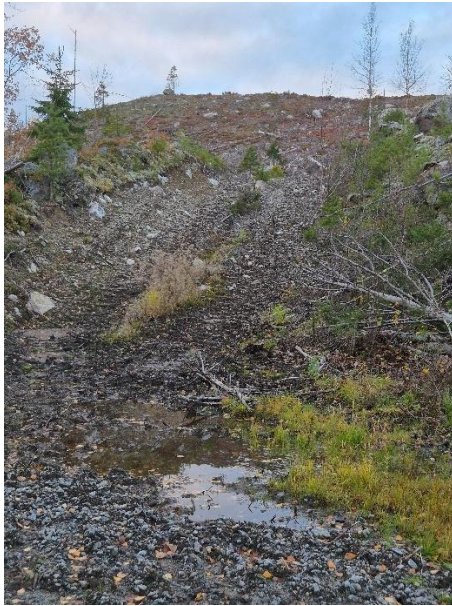
Som framgår av de två sista bilderna är innehållet av silt/finsand stort i slänten där skogsbilvägen går. Erosion av vägdiket fortgår och inga extra trummor är ditlagda. Följde skogsbilvägen upp till första platån och av följande bilder framgår marklutning av avverkade områden in mot skogsbilväg samt körspår som kanaliserar avrinnande vatten mot skogsbilväg samt avverkningarnas ålder.

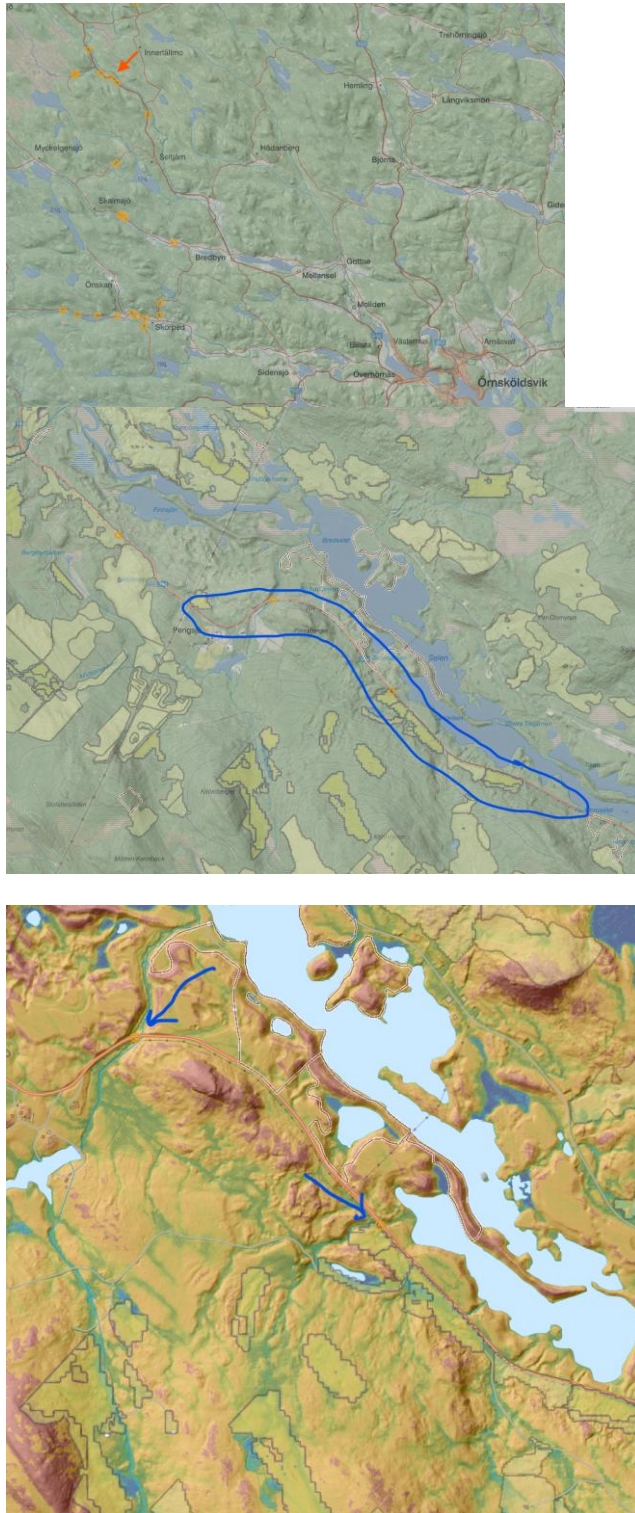
**Pengsjö (Trv´s punkt 10/59)**

Nedan visas övergripande lokalisering (röd pil) samt det område längs vilket flertalet mindre lagningar noterades (inringat i blått). Två stora lagningar (blå pil på kartan över markfukt/terrängskugga) hade dessutom genomförts där väg 348 korsar två större bäckar.

Som framgår av ovanstående kartbilder samt nedanstående foton av de mindre vägskadorna har en hel del avverkningar skett i anslutning till väg 348 de sista 10 åren. Väg 348 går över områden bestående av sandsediment som eroderar lätt vilket framgår av foton nedan. Vid en av de större vägskadorna (östra blå pilen på kartan över markfukt) pågick lagning fortfarande då ravinen breddats och fördjupats påtagligt till följd av högflödena. Tyvärr för mörkt att fotografera då skadan passerades.

**Sammanfattning:** Lätteroderad mark där i princip varje punkt där väg 348 passerar blötare mark eller vattendrag har skadats på något sätt. Enbart de punkter där vägbanken helt eller delvis spolats bort har markerats av Trv även om omfattande lagningsinsatser skett kring en längre sträcka. Avverkningar kan påverka vattenflöden men det är inte lika omfattande avverkat som vid exempelvis punkt 65. Även skogsbilvägar som löper upp längs slänterna kan ha inverkat. Noggrannare utredning behövs dock för att säkerställa orsakssamband i varje separat skadepunkt.

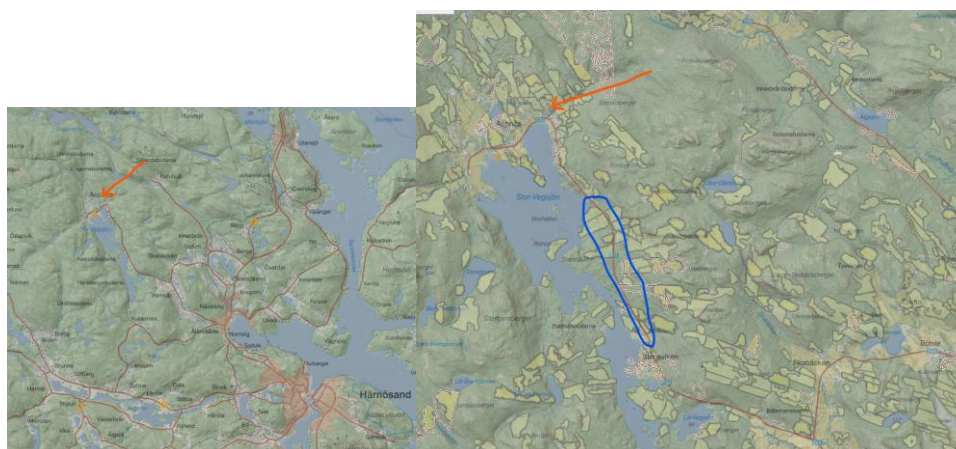
#### **Aspnäs (tips från Tobias om ras av skogsbilväg)**

Raset av den skogsbilväg som markerats med röd pil i kartsiktet nedan finns dokumenterat av Tobias Eliasson (inom RISK-projektet). Eftersom vägen hade återställts och dessutom redan har dokumenterats så utelämnas punkten här. Dock kan noteras att området kring vägen avverkats kraftigt.

Vid färden in till skadepunkten noterades att området lutar brant ned mot vägen samt att en rad skogsbilvägar ansluter mot vägen (markerat med blå linje).

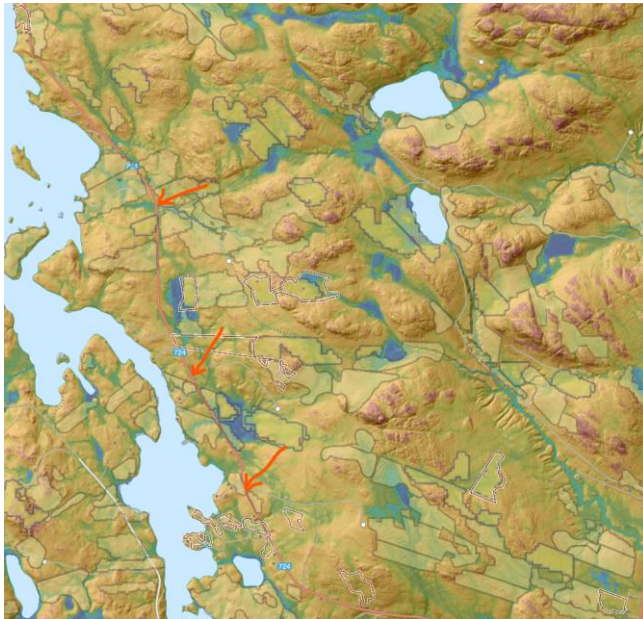
Av nedanstående karta framgår markfukt samt marklutning i området och skogsbilvägarnas anslutning till väg 724 är markerad med röd pil.

Vid besöket hade anslutningen av samtliga skogsbilvägar lagats genom att diket grävts ur och grus/sand körts på eller tagits från diket och lagts på vägplanen. Vägarna följdes en bit uppåt och samtliga visade exempel på återställande som medför fortsatt risk för erosion och ras. Exempel på detta är 1) lagande med sand från kringliggande mark/diken, 2) inga trummor för att fördela vattenflöden 3) inget återställande av kraftiga körsador som ansluter vattenflöden från hyggen till skogsbilväg.

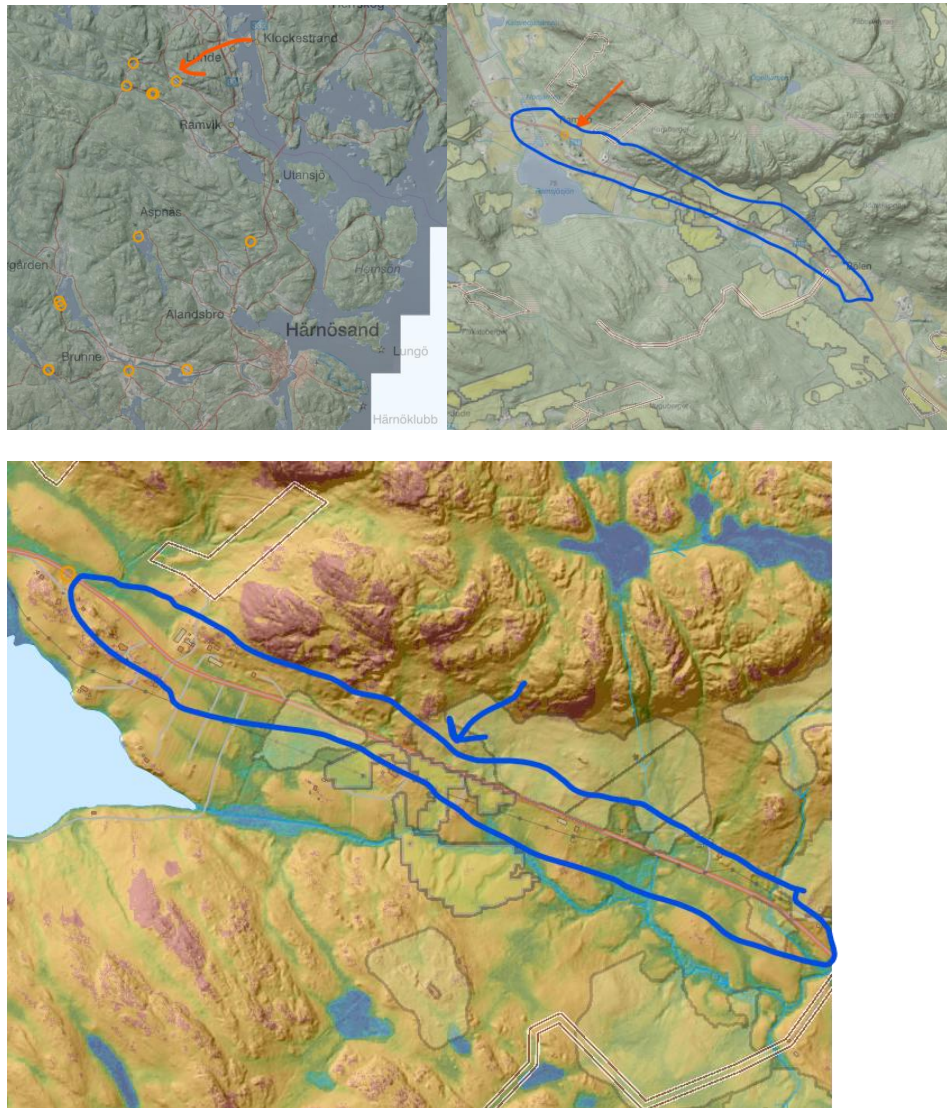
#### **Ramsjö – Bölen (Trvs punkt 67)**

Av nedanstående kartor framgår Trvs utmärkning av skadepunkten med röd pil och den blå elipsen markerar det område, det vill säga mellan Ramsjö och Bölen, inom vilket spår av ett flertal slamströmmar mot vägbanken noterades. Flera lagningar av vägen, samt rensade diken och spår i terrängen av höga flöden och materialtransport fanns dessutom i terrängen ovan väg.

Av ovanstående karta som visar topografi och markfukt ses vägens dragning i förhållande till vattenrörelser i terrängen. Ett antal avverkningar med en ålder under 10 år ligger direkt ovan väg samt nedan väg har slutavverkning precis genomförts. Terrängen är mycket brant lutande med kalberg/tunna jordtäcken högst upp. Detta gör att vattenmassor snabbt rinner av och att vegetationen längre ned i slänten, ovan väg, får större betydelse för att fånga och bromsa vatten. Dessa områden var vid tillfället avverkade.

Yttäckande förekomst av allvarliga körsador finns dessutom i anslutning till väg samt längs basvägen över den större bäcken i dalgången. Oklart om avverkningen genomförts före eller efter regnen, men det var mycket blött vid besöket. Blå pil på ovanstående karta visar platsen för de sönderkörda hyggerna nedan väg. Det gick inte att ta sig ned till den större bäcken på grund av mängden vatten.

**Sammanfattning:** Mycket branta områden med hög och snabb avrinning där skogen nere i slänterna har betydelse för att bromsa vattenhastigheter och suga upp vatten.

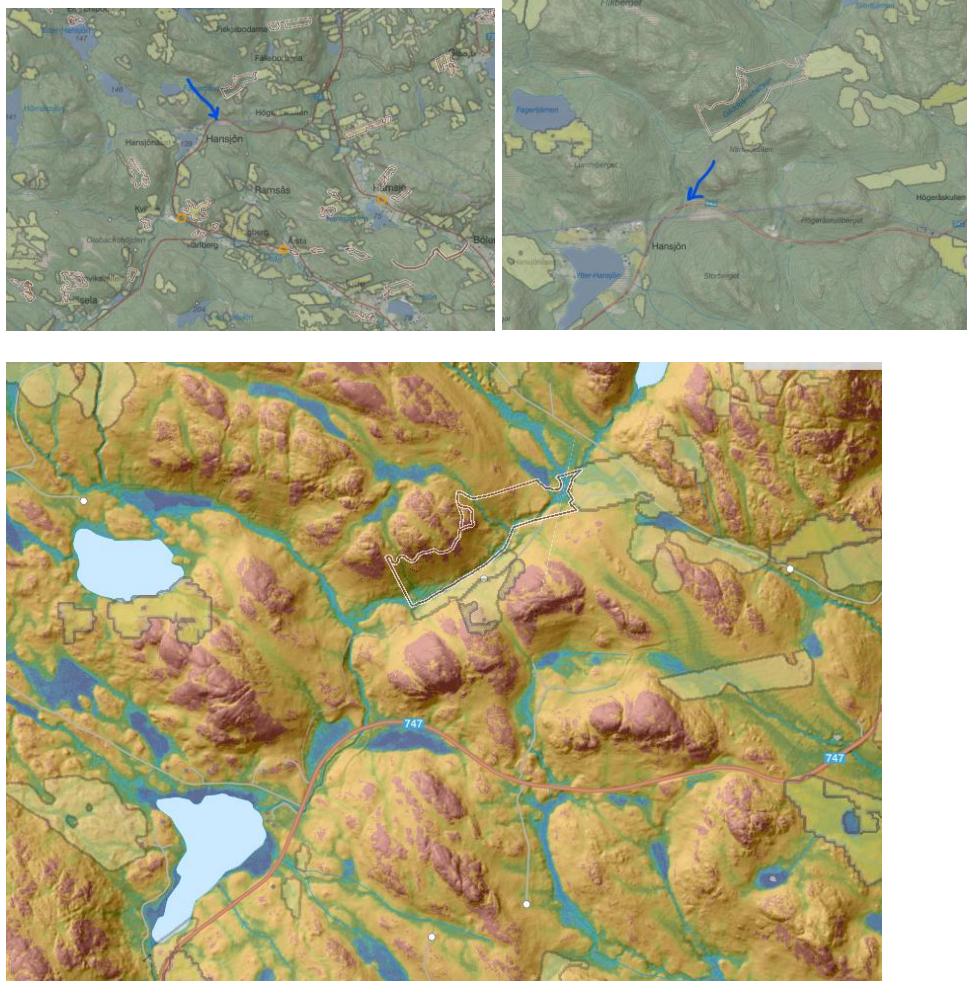
#### **Hansjön (mellan Trvs p 67 och 61)**

Denna punkt fanns inte med bland Trvs skadepunkter men hittades vid transport mellan punkt 67 och 61, markerad med blå pil på kartor nedan.

Ovan visas markfuktighet och terrängskugga. Terrängen är brant/mycket brant och vattendraget går delvis i en kortare ravin direkt ovan väg. Stort avrinningsområde men förhållandevis lite avverkat jämfört med andra objekt. En anmäld men ej genomförd avverkning finns idag ovan.

Som framgår av ovanstående kartor samt fotona nedan är detta ett vattendrag som snabbt kan erhålla höga flöden på grund av avrinningsförhållanden och storlek. Kraften i flödet ned mot vägen blir dessutom snabbt stor pga att vattendraget inte kan svämma ut åt sidorna. Vattendraget visar spår på tidigare slamströmmar och vägbanken är erosionsskyddad sedan tidigare med stenfundament och reservtrumma. Skador på vägbank och huvudtrumma kan dock ses nu vilket framgår av nedanstående foton.

*Sammanfattning:* ovanstående är exempel på bäck som periodvis kan få höga flöden och där skogen har betydelse för inverkan på vattenmängder. Här har vägbanken klarat sig pga erosionsskydd och extratrumma. Vägbanken har troligen skadats vid flera tillfällen och därför skyddats – vore intressant att veta mer om detta. Kommer vägbanken klara anmälda slutavverkning?

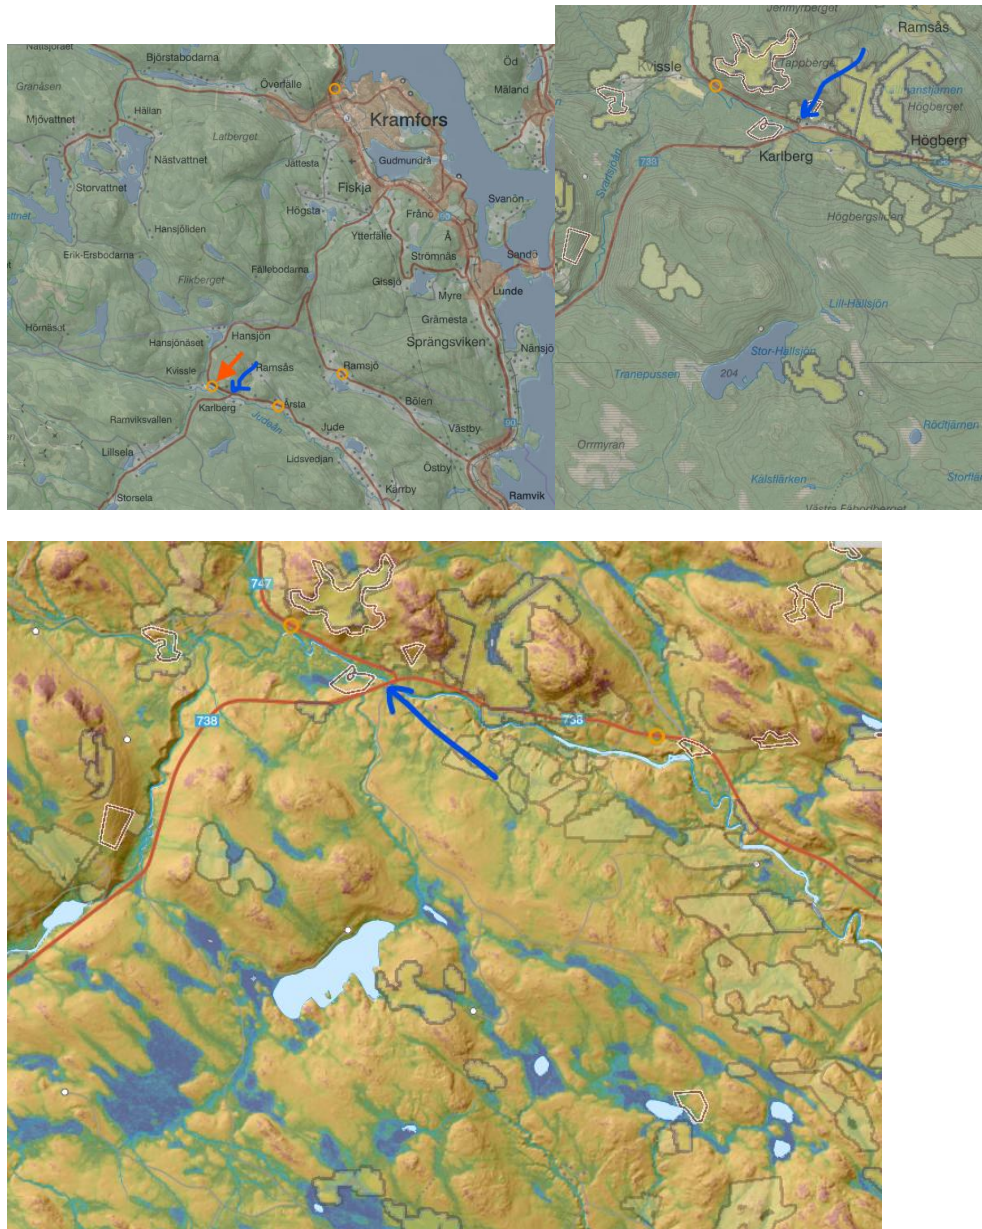
#### **Karlberg (Trvs punkt 61)**

Av nedanstående karta visar Trv's skadepunkt (röd pil) samt där skadan noterades (blå pil). I korsningen där väg 747 ansluter mot väg 738 har väg 738 skadats kraftigt av en slamström som gått över vägen och in på en hustomt. Slamströmmen kommer från en skogsbilväg som går parallellt med bäcken som går i en sänka som löper söder ut mot Stor-Hällsjön. Stora vattenmassor har även samlats i vägdiket på väg 738 och letts ned mot där skogsbilvägen ansluter mot väg 738.

Skadorna har nu lagats men spår finns fortfarande vilket kan ses på fotona nedan. Tyvärr har återställandet inte lett till minskade risker med vatten längs skogsbilvägen. Fler och större trummor har inte lagts dit. Vatten leds bara i ett fåtal punkter ut i terrängen och i några fall leder vägdiket till och med vatten upp på vägplanet för skogsbilvägen istället för ut i terrängen. Vägbanan är i vissa fall även lagad med sand/silt från omkringliggande mark. Området kring vägen har inte slutavverkats i större omfattning och med tanke på skogens ålder torde det kunna bli aktuellt framöver.

**Sammanfattning:** Exempel på samverkande problem mellan anslutande skogsbilväg och Trv's vägar som fångar vatten. Dessutom exempel på där återställande inte minskar risken för fortsatt problematik. Problemen har uppstått trots att området är sparsamt slutavverkat. Mot den bakgrunden viktigt att korrigera vägen och speciellt fram till slutavverkning/gallring kommer att ske.

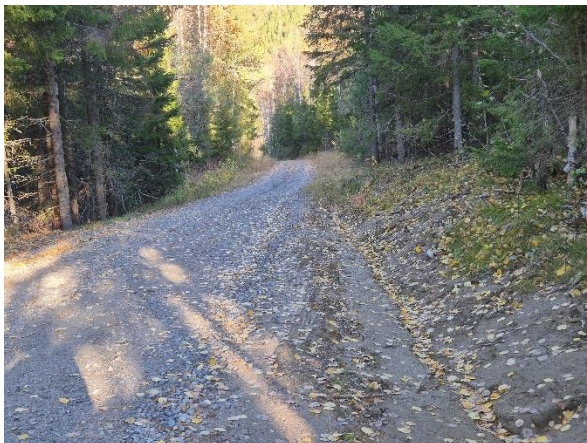
Ovan ses långt vägdike på väg 738 som sedan leds i minimal trumma under anslutande skogsbilväg. Under skyfallet har den trumman troligen satts igen och vatten flödat över. Samtidigt har vatten kommit från skogsbilvägens dike och vägplan och sköljt ut material och vatten på 738. Nedan ett foto från skogsbilvägen ned mot v 738. Skogsbilvägens dike och vägplan var nu återställt, men stora volymer material hade spolats bort.

Ovan, ett exempel på rensat vägdike som leds ut på vägplanet.

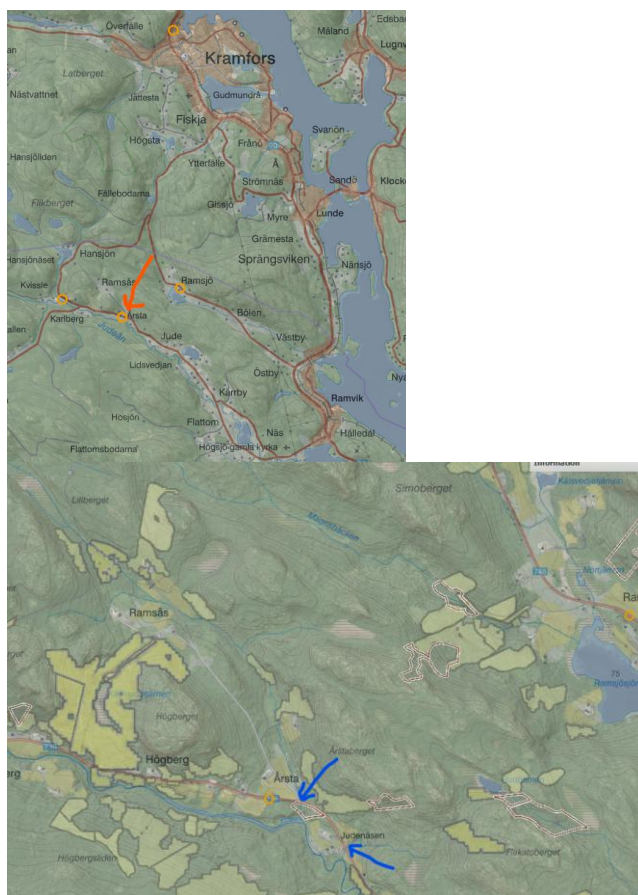
### Årstad (Trvs punkter 7/57)

Lokaliseringen av Trv's skadepunkter är markerad med röd pil i bilden nedan och de skadepunkter som återfanns på plats är markerade med blå pil. Båda skadepunkterna innefattar att vägbanken spolats bort eller skadats där vägen korsar bäckar. Den norra pilen vid Årsta är den i särklass värsta skadan då en flera meter hög bank spolats bort och en man omkom efter att ha kört ned i det uppkomna hålet.

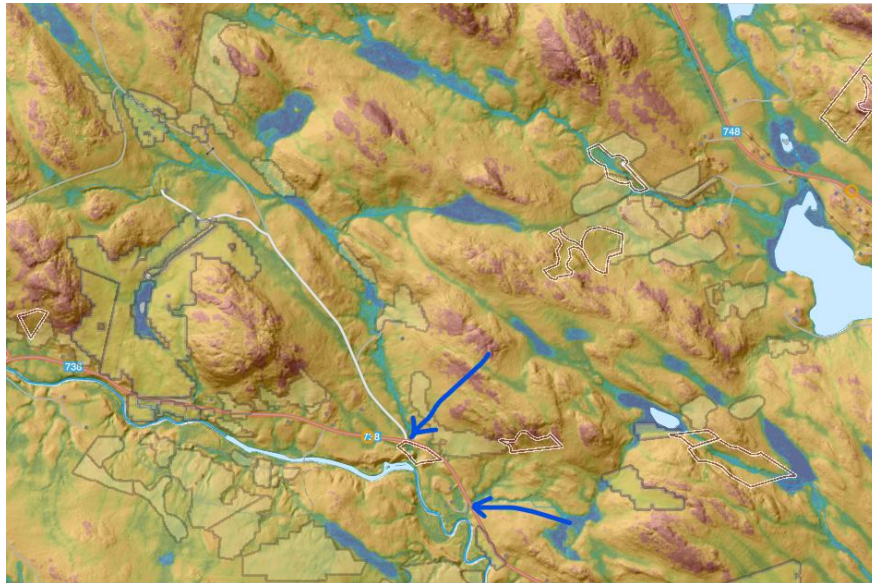
Som framgår av nedanstående karta för markfukt och terrängskugga har den norra skadepunkten ett mycket stort och brant lutande avrinningsområde. Både bäck och skogsbilväg fångar och leder vatten mot den norra skadepunkten. Avrinningsområdet för den södra skadepunkten är mindre men även här är marklutningen mycket hög.

Jordtäcket är tunt, alternativt saknas och kalberget på höjderna vilket ger snabb och hög avrinning. Längre ned i sluttningarna finns mäktiga skikt av silt/finsand och längst ned i slänterna är det brunjordskaraktär. Nedan den norra skadepunkten noteras att ån meandrar kraftigt i sedimenten. I norra skadepunkten kantas bäcken av igenvuxna betesmarker och på ett ställe var det skogsbete. I södra skadepunkten var det skadad (troligen snöbrott) gles första gallring av granskog. I anslutning till den södra skadepunkten löper en basväg med kraftiga körskador. Basvägen korsar vattendraget ovan den södra vägskadan och leder vatten in mot bäcken.

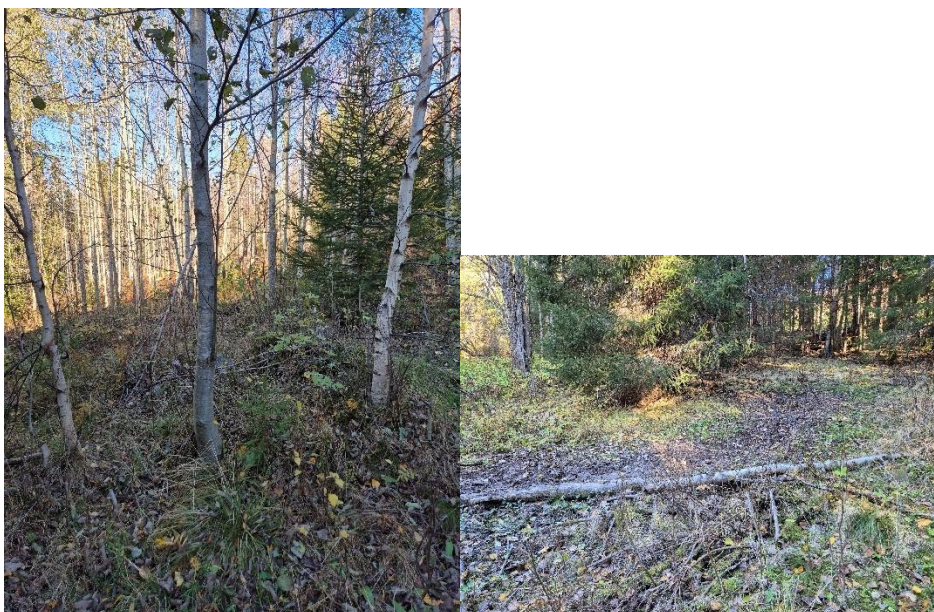
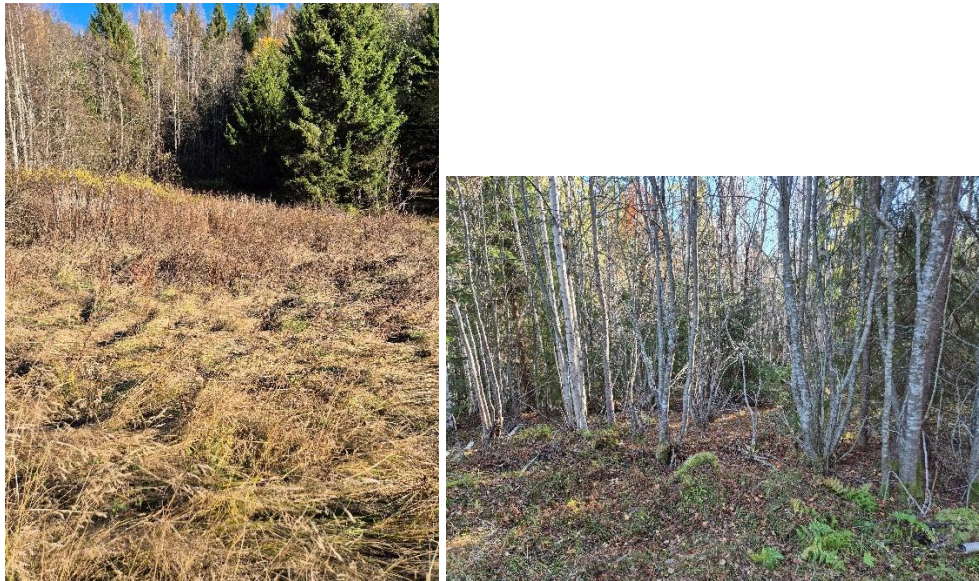
Nedan visas bilder av skogens karaktär upp längs bäcken den första kilometern, det vill säga röjning, igenväxande betesmark och skogsbete.

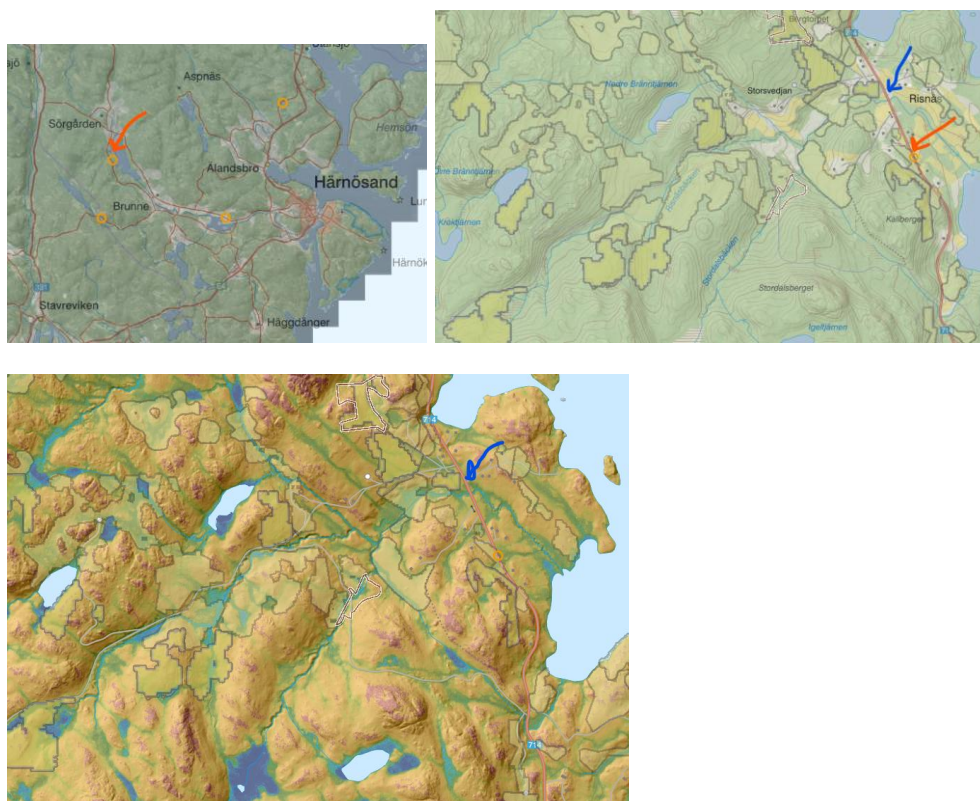
#### **Risnäs (Trv's punkt 62, 1)**

Nedan ses Trv's registrerade skadepunkt (röd pil) samt platsen där skadan återfanns vid fältbesök (blå pil). Skadan är där väg 714 korsar Risnäsbäcken som har ett stort och brant avrinningsområde och där betydande arealer avverkats de sista 20 åren.

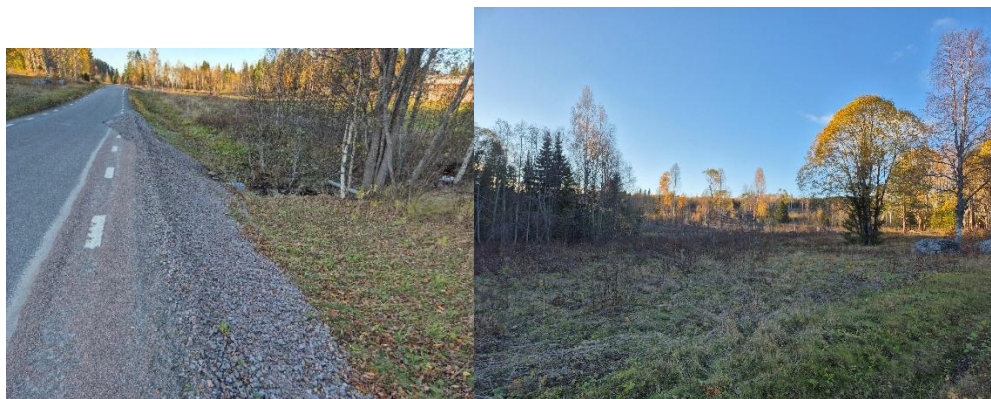
Av markfuktighetskarta och terrängskugga framgår dels vattnets flödesvägar mot Rissnäsbacken och dels att Rissnäsbacken i delar går i en ravinformaion, vilket visar att vattnet inte har möjlighet att bredda ut utan får hög hastighet och kraft. Av bilderna nedan ses dels lagning av vägbank samt hur vattnet breddat ut i terrängen i anslutning till inloppet av trumman.

**Sammanfattning:** Bäck med stort och kraftigt lutande avrinningsområde, där betydande delar av avrinningsområdet avverkats de senaste 20 åren. Bäckens karaktär med raviner visar att den kan få höga och kraftiga flöden och avverkningarna påverkar högst sannolikt detta.
