## **Dokumentation av skogstillståndet i anslutning till några av Trafikverkets skadepunkter i Västernorrland**

Efter de omfattande skyfallen i Västernorrland 6 till 7 september 2025 erhöll Skogsstyrelsen information av Trafikverket över skadepunkter på väg- och järnvägsnät. En första analys av Skogsstyrelsens kartunderlag vad gäller avverkningsintensitet och ålder på eventuella slutavverkningar, förekomst av skogsbilvägar samt spår av markberedning eller körskador inom avrinningsområdena till skadepunkterna genomfördes. Syftet var bland annat att identifiera punkter där skogsbruksåtgärder skulle kunna ha bidragit till händelserna. Mellan den 14 oktober och den 16 oktober fältbesöktes ett urval av dessa, med syfte att kalibrera bedömningen utifrån kartmaterial samt studera och dokumentera händelseförloppen. Detta är en dokumentation av det analysarbete som skett med hjälp av kartanalyser samt fältbesöken. Det är även en grov inledande sammanställning av slutsatser och frågeställningar att ta vidare i fortsatt analys och utvecklingsarbete.

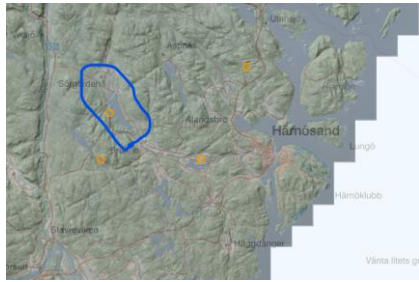
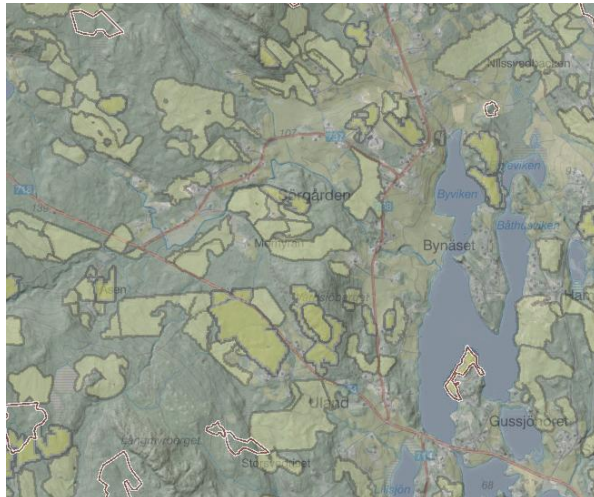
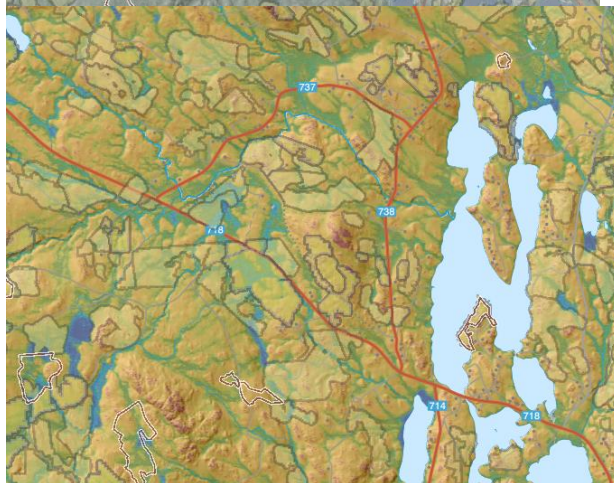
### Sörgården

Notering vid genomfart på vägar i nedan inringade område. Inom området var väg 718, 737 och 738 lagad på flertalet ställen, vägdiken rensade och jordmassor bortskyfflat. Mycket av lagningarna verkar ha skett där skogsbilvägar/privata mindre vägar ansluter samt vid överfarter av vattendrag.

Ovanstående utsnitt visar på branta slänter och stora arealer avverkat de sista 20 åren.

Sammanfattning: ingen skadepunkt registrerad av Trv och detta utgör ett exempel på den generella omfattningen av skador där Trv främst verkar ha registrerat genombrott av vägbank som skada. Skador som medfört rensning, mindre lagning mm har inte registrerats. Det utgör även exempel på de omfattande skador som skett på skogsbilvägar och mindre vägar som löper från högre liggande terräng ned mot Trv's vägar. Inom vissa områden har i princip alla sådan vägar rasat eller skadats på annat sätt under skyfallet. Detta har i sin tur lett till lagande av de mindre vägarna samt Trv's vägar.
