# Hydromorfologiskt åtgärdsprogram för Mieån och Påkamålabäcken

2019-11-07

2019.03

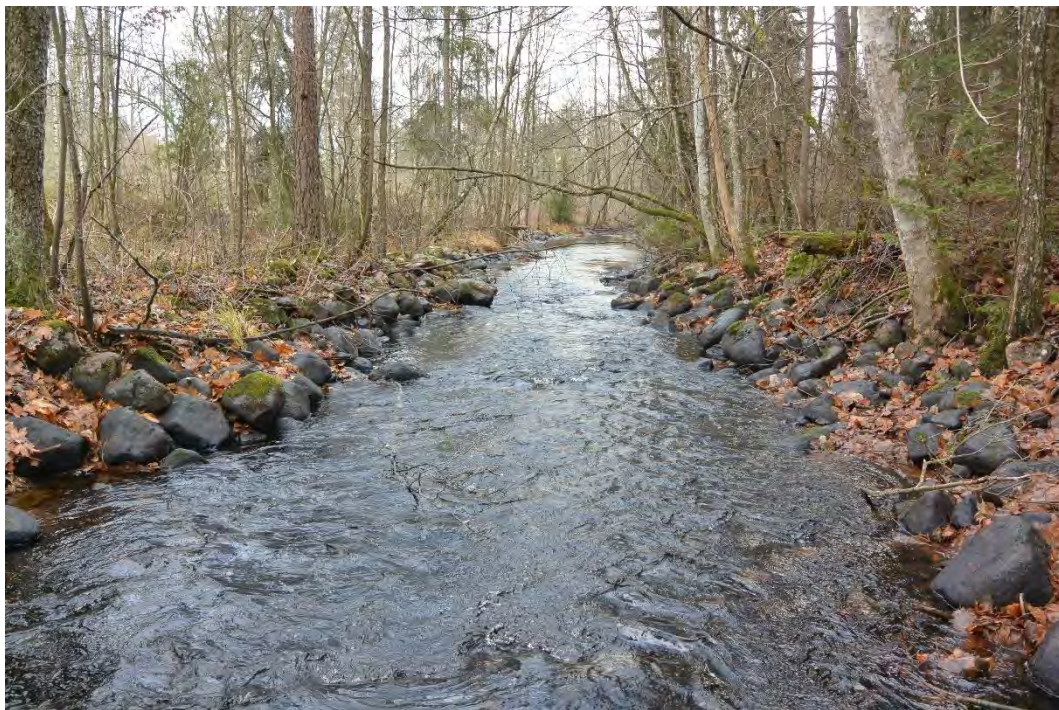
Flottningen i Mieån (och Påkamålabäckens nedre del) har haft stor betydelse för vattendragets hydromorfologi. Man rensade vattendraget på sten och block för att förflytta timret snabbt nedströms (Figur 1). Dessa placerades ofta vid sidan av vattendraget. Flyttar man sten och block till kanterna betyder det att vattnet koncentreras och vattenhastigheten samt den specifika flödesenergin ökar. Grus och sand spolats ofta bort och hamnar i mer lugnflytande partier. Regleras vattendraget med kort frekvens kan gruset och sanden ”skakas ned” mellan de övriga stenarna. I de strömmande partierna blir ofta medelstor sten kvar som kan bilda en sorts ”stenpäls”, ett enformigt habitat där få arter trivs.

*Figur 1. Kraftigt rensad sträcka i Mieån där rensningens syfte säkerligen var att flotta timmer i vattendraget. Foto: Niklas Wengström*

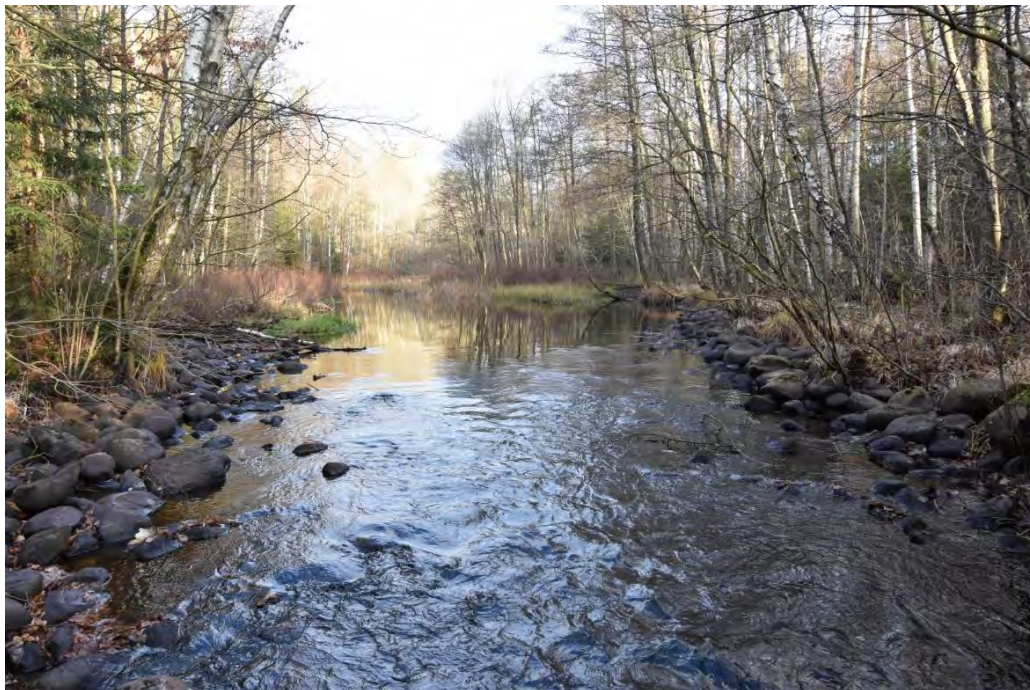
*Figur 2. Kraftigt rensad bestämmande sektion i Mieån, nedströms en lugnflytande sträcka. Foto: Jonathan Bark*

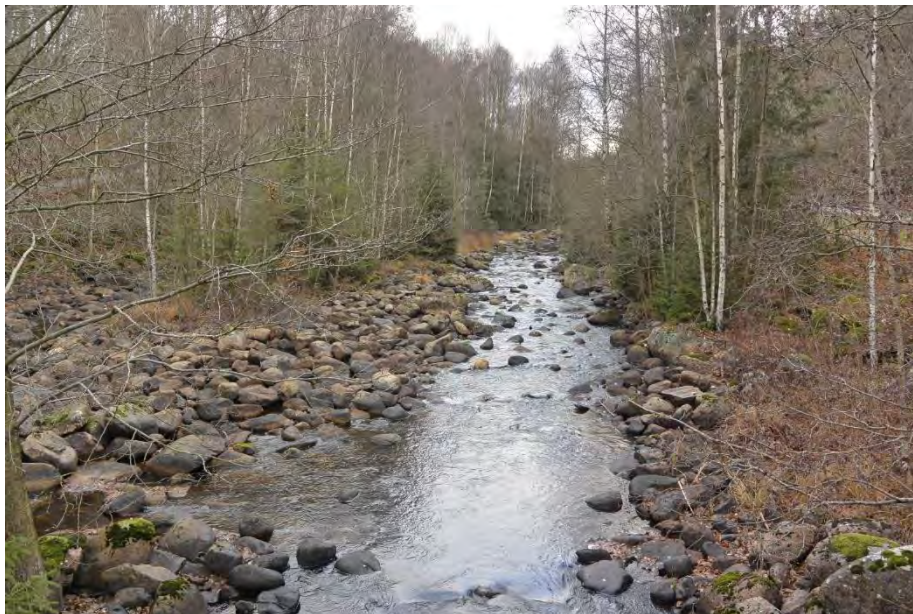
*Figur 3. Kraftigt rensad B-sträcka i Mieån där stenarna troligtvis legat slumpmässigt i vattendraget tidigare. Foto: Niklas Wengström*

Utmed strömmande sträckor där block och sten rensats undan (Figur 3) är det viktigaste att återföra de bortrensade strukturerna för att återskapa sträckans variation. Död ved är bra att placera ut men återför man block så brukar död ved komma av sig själv eftersom träd som ramlar ner i ån enklare stannar kvar på sträckan efter restaurering. Är det skogsmark (och detta är det naturliga tillståndet) runt vattendraget kan ett avtal med markägaren om fri utveckling i kantzonen vara en bra åtgärd. Öppna upp avstängda sidofårar är en enkel och viktig åtgärd för att tillgängliggöra mer livsutrymmen samt öka ytvattnets uppehållstid i systemet.

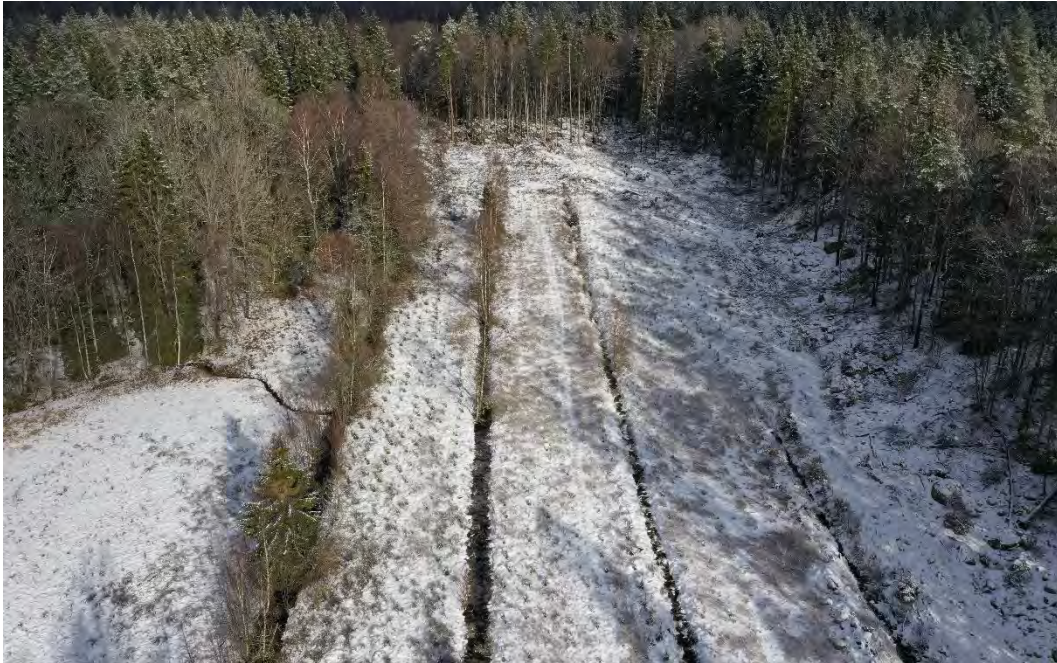
Att våtmarker förlorar sin funktion kan bero på flera saker men ofta har man dikat ut dem (Figur 5) eller på något sätt sänkt nivån nedströms (grävt eller rensat utloppet ur våtmarken) så att våtmarken dräneras. Ofta bedrivs jord- eller skogsbruk på de före detta våtmarkerna.

*Figur 5. Utdikad våtmark norr om Hemsjön, öster om Ire i Mieåns vattensystem. Foto: Johan Andersson*

En åtgärd kan vara att höja tröskeln vid utloppet ur våtmarken för att återställa basnivån. Är det diken som korsar våtmarken kan man lägga igen dessa med så kallade ”proppar”. Då använder man sig av en naturlig väv (ofta kokosväv) och trästockar från omgivningen (Figur 6 & Figur 7). Dessa lägger man så att de bildar en tröskel så att våtmarken uppströms åter kan fyllas med vatten och nya naturliga trösklar kan byggas upp.

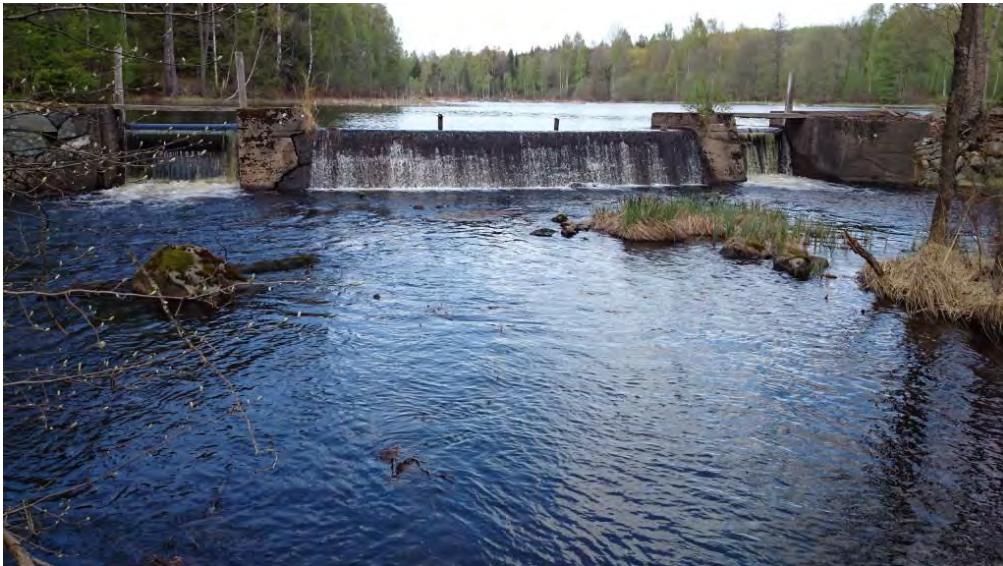
Figur 8. Dammen vid Hakafors i Mieån innan utrivning, år 2014. Foto: Jönköpings Fiskeribiologi

Ett vandringshinder revs ut i Mieån i december 2014, nämligen dammen i Hakafors (Figur 8 & Figur 9). Syftet med denna utrivning var att underlätta för fisken att röra sig i vattendraget. Projektansvarig var Länsstyrelsen i Kronoberg tillsammans med Jönköpings Fiskeribiologi. Utrivningen kostade cirka 230 000 kronor.

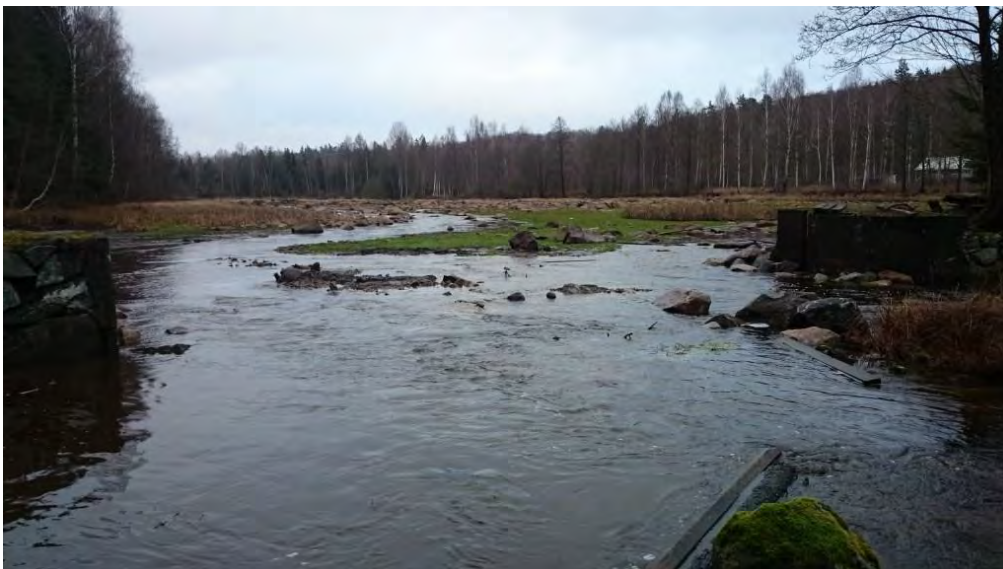
Figur 9. Dammen vid Hakafors i Mieån utriven, december 2014. Foto: Jönköpings Fiskeribiologi

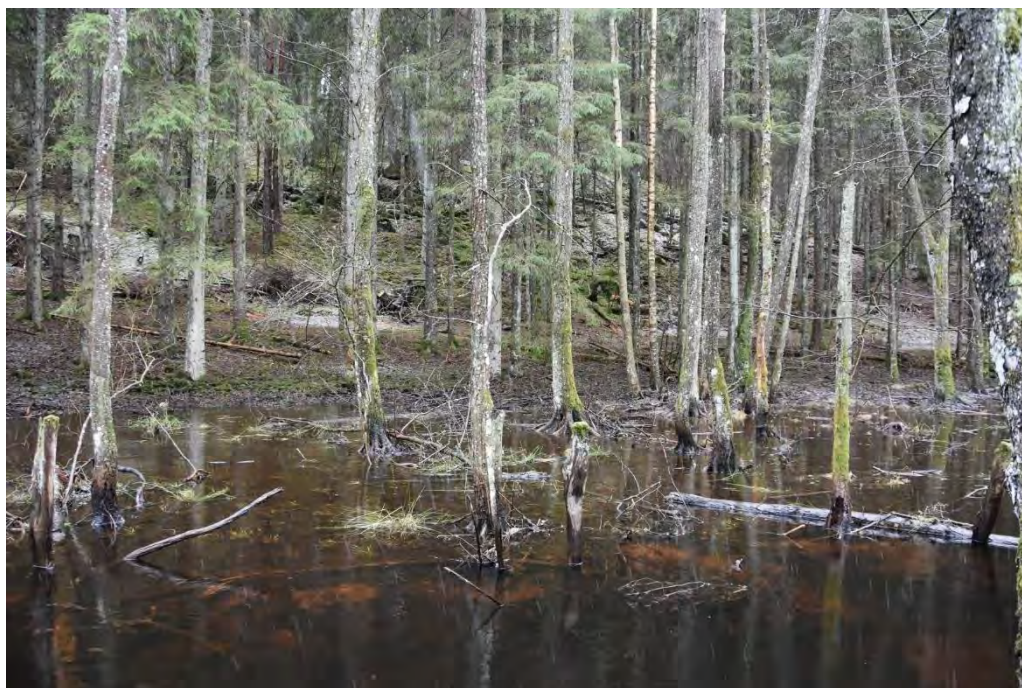
Figur 21. Översvämningsskog utmed sträcka 3 i Påkamålabäcken. Foto: Jonathan Bark

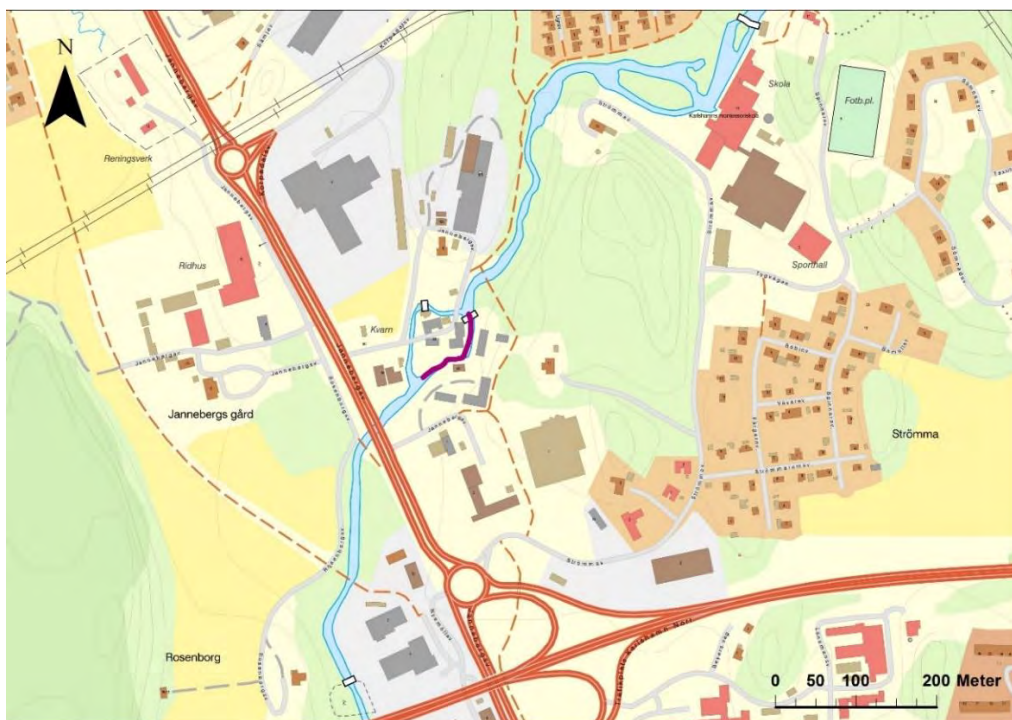
Figur 25. Karta över området vid Jannebergs kvarn i Mieån. Den lila linjen i den östra fåran visar vägen som är bäst lämpad för en fiskväg.

Åtgärdsförslag 1: Vid Jannebergs kvarn finns det goda förutsättningar att anlägga en fiskväg i spillfåran öster om kraftverket (Figur 25). Detta tydliggjordes vid inventering då nästan allt vatten gick den vägen. Spillfåran är 112 meter lång. Genom att använda spillfåran och bygga upp botten i denna fåran upp till dammen så kan en fiskväg anläggas med en lutning på 1,6 % som alla strömlevande arter i vattendraget klarar av att ta sig förbi. De åtgärder som krävs vid dammen är att göra ett uttag för att kunna ansluta fiskvägen med dammen. Detta görs bäst på östra sidan av dammluckan som finns idag. Förutom fiskväg så skulle ett låglutande galler behöva byggas vid intaget till kraftverket, detta för att få fisken att välja fiskvägen även för vandring nedströms.

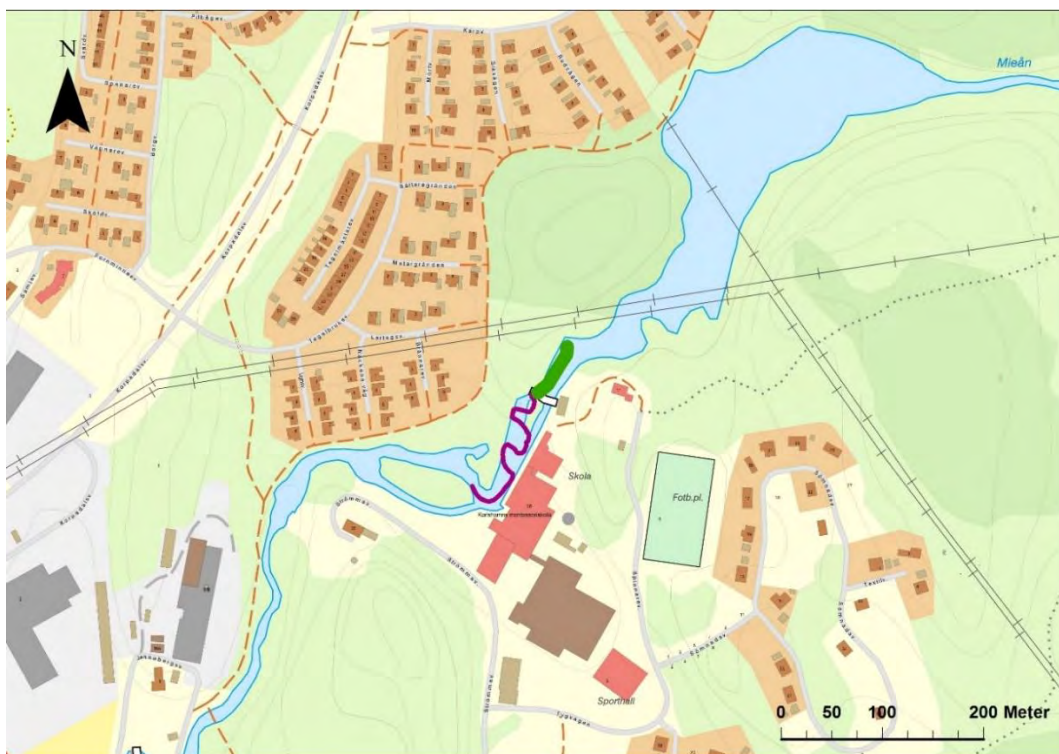
Figur 29. Karta över området vid Strömma Bomullsspinneri i Mieån. Lila linje visar var omlöpet skall vara placerat i naturfåran. Den gröna linjen symboliserar var inlöpet bäst placeras.

Vi föreslår en kombination av omlöp och inlöp vid Strömma Bomullsspinneri (Figur 29). Anläggning av en fiskväg är tekniskt avancerat på grund av den stora fallhöjden. Strömsträckan som fanns här innan dammen byggdes har troligtvis alltid varit svår för en del fiskarter att passera. Därför är det rimligt att anlägga en fiskväg med en högre lutning än normalt. Omlöpet kommer att anläggas i spillfåran, detta gör att den får byggas om för att minska lutningen som finns idag. Inlöpet skulle gå att anlägga från dammen och uppströms. Fördelen med inlöp är att de går att anlägga där det är platsbrist och utan att påverka vattenspegeln uppströms dammen. Den lutning som föreslås för hela fiskvägen är 4%, det är en lutning som medför att bara starksimmande fiskar klarar av att ta sig förbi. Då fallhöjden är 14 meter från dammen till utgående vatten från kraftverket så medför det en fiskväg på 350 meter. Förutom fiskväg skulle även ett låglutande galler behöva byggas vid intaget till kraftverket, detta för att få fisken att välja att simma i fiskvägen även vid vandring nedströms.

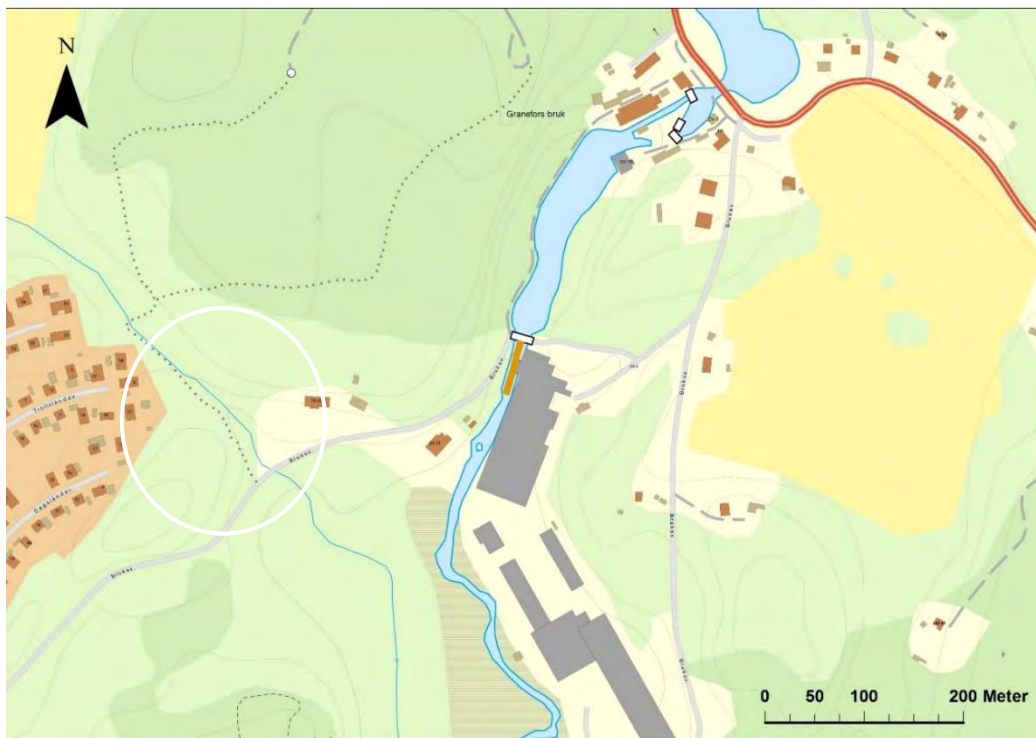
Figur 33. Den orangefärgade linjen är den föreslagna placeringen av slitsrännan vid Granefors bruk (nedre) i Mieån.

Åtgärdsförslag 2: Utrivning är ett alternativ och det bästa förslaget ur miljösynpunkt. Sträckan upp till Granefors bruk (övre) är dock kort.

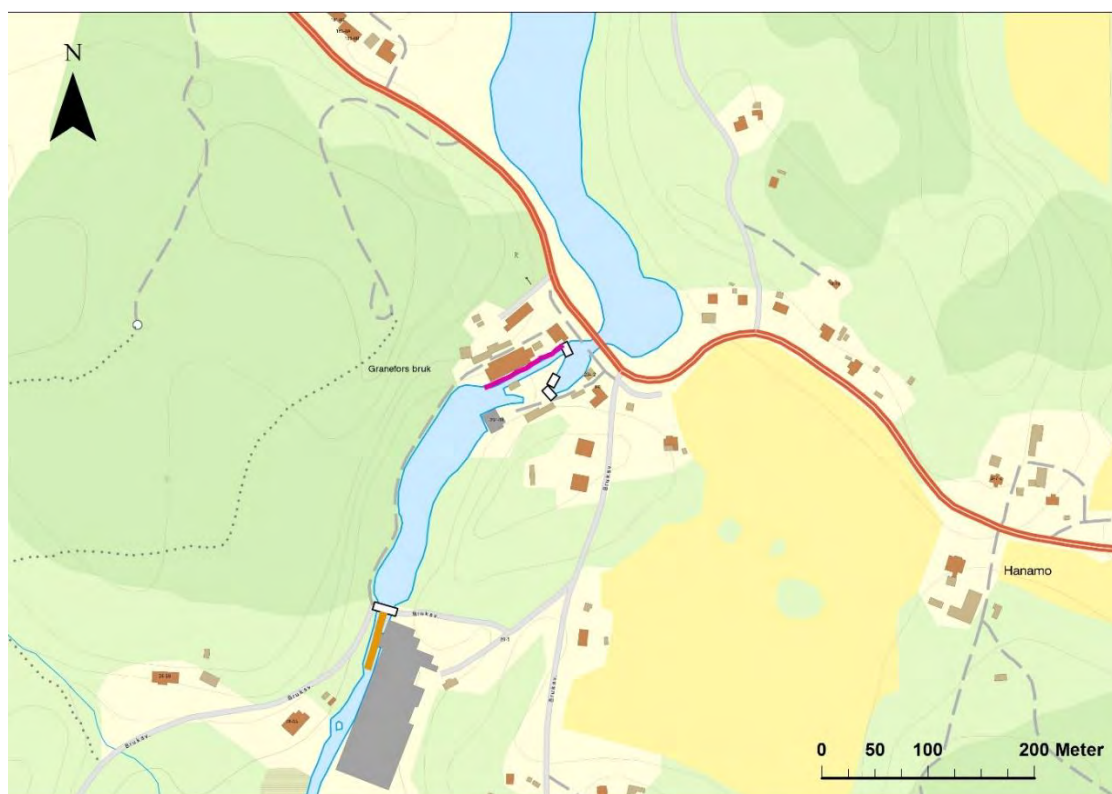
Figur 35. Karta över området vid Granefors bruk i Mieån. Den lila linjen vid den övre dammen är den bästa platsen för en fiskväg förbi Granefors bruk (övre).

Trots bebyggelse tätt inpå vattendraget finns det goda möjligheter att anlägga en passage för fisk. Den bästa platsen är att utnyttja fåran längst västerut (Figur 35), spillfåran som tar emot överskottsvatten (Figur 36). Dock är problematiken samma som vid den nedre dammen, det vill säga att det finns ganska mycket berg runt vattendraget. Detta medför att det inte går att anlägga enbart ett omlöp utan man bör gjuta en slitsränna den sista och anslutande delen mot dammen. Det befintliga utskov som finns idag kan gå att använda för att ansluta fiskvägen och dammen. Lutningen blir låg i omlöps-delen och något brantare i slitsrännan. Den föreslagna fiskvägen blir 76 meter lång varav ca 20 meter är slitsränna. Förutom fiskväg så skulle ett låglutande galler behöva byggas vid intaget till kraftverket, detta för att få fisken att välja att simma fiskvägen även för vandring nedströms.

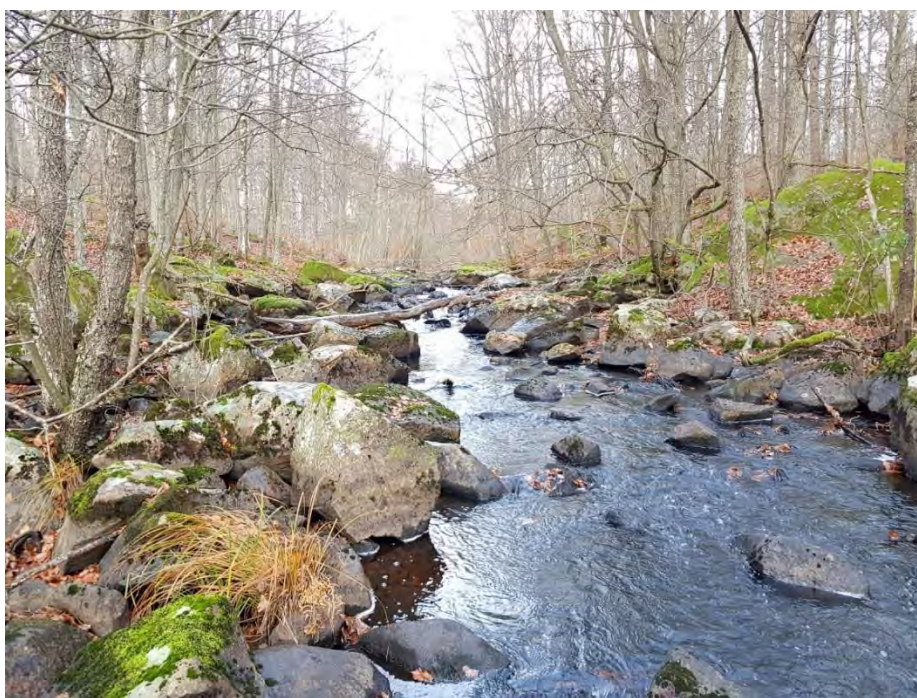
Figur 38. Sträcka 21 i Mieån. Foto: Johan Andersson

Sträckorna 19, 21 och 23 i Mieån är tre rensade strömsträckor (bestämmande sektioner) där de största blocken flyttats till sidan av vattendraget (Figur 38). Här bör man återföra de stora blocken (samt död ved) utmed 370 meter för att höja basnivån på sträckorna 20 (27 meter), 22 (280 meter) och 24 (217 meter) som är tre lugnflytande sträckor (Figur 39). Man bör även placera ut död ved samt återföra de få block som är bortrensade utmed vissa av de lugnflytande sträckorna.

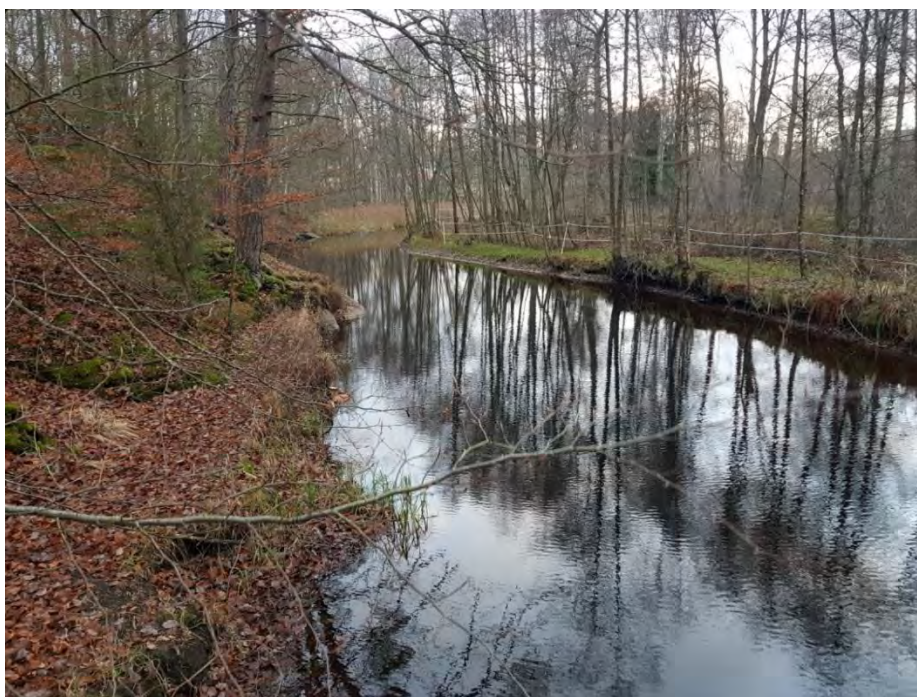
Figur 39. Sträcka 24 i Mieån, uppströms en rensad bestämmande sektion. Foto: Johan Andersson

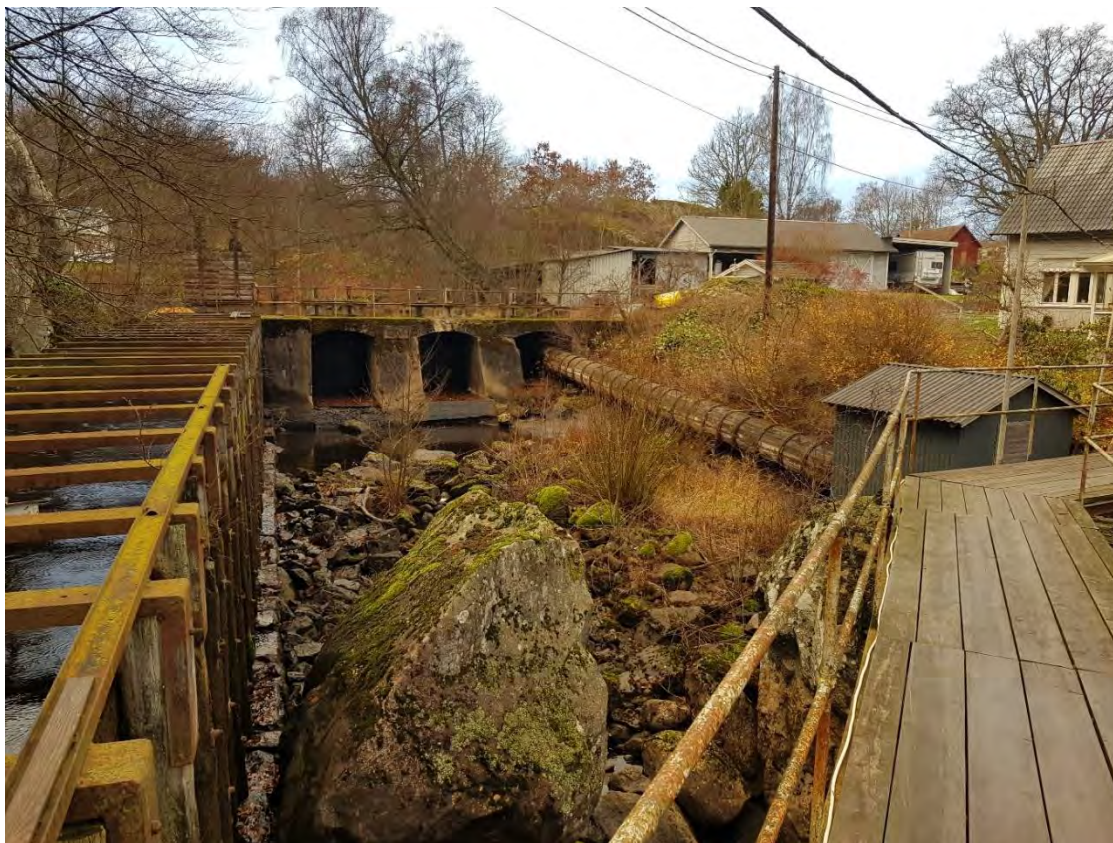
Figur 41. Nötabråne kraftstation i Mieån. Till vänster på bilden är intagskanalen till kraftverket. Anläggningen har också en mindre turbin i det gråa huset i torråran.

Åtgärdsförslag 1: Även Nötabråne kraftstation är ett vandringshinder som är svårt att åtgärda med bara ett omlöp. Detta beror på att utmed den sydvästra sidan av vattendraget är det berg och på den andra sidan är det tomtmark. Dessutom är det relativt stor höjdskillnad på omgivande mark. Fallhöjden på sex meter medför att ett omlöp med 2 % lutning måste vara 300 meter långt. Då det troligtvis var en fors på mer än 2 % lutning innan kraftverket byggdes så har inte alla arter kunnat passera här vilket medför att det också går att anlägga en fiskväg med större lutning. Här föreslås en fiskväg med 4 % lutning, vilket medför att fiskvägen blir 150 meter lång (Figur 42). För att få en bra anslutning till dammen kommer det krävas att den lilla turbinen tas bort och att den nya fiskvägen ansluts där den lilla turbinen anslutit till dammen. Platsen för omlöpet blir i torråran och här finns det plats för fiskvägen, dock kommer det behövas att göra gjutningar de sista 20 metrarna för att få till en anslutning mot dammen alternativt att delar av fiskvägen bli idammen som ett inlöpet. Förutom fiskväg så skulle ett låglutande galler behöva byggas vid intaget till kraftverket, detta för att få fisken att välja att simma i fiskvägen även vid vandring nedströms.

Åtgärdsförslag 2: Utrivning är det absolut bästa ur vattendragets synpunkt. Det finns redan en naturlig tröskel på platsen som man kan förstärka för att hålla ungefär samma nivå som tidigare. Åtgärden medför att man återfår en naturlig forssträcka och enklare vandring jämfört med en fiskväg.

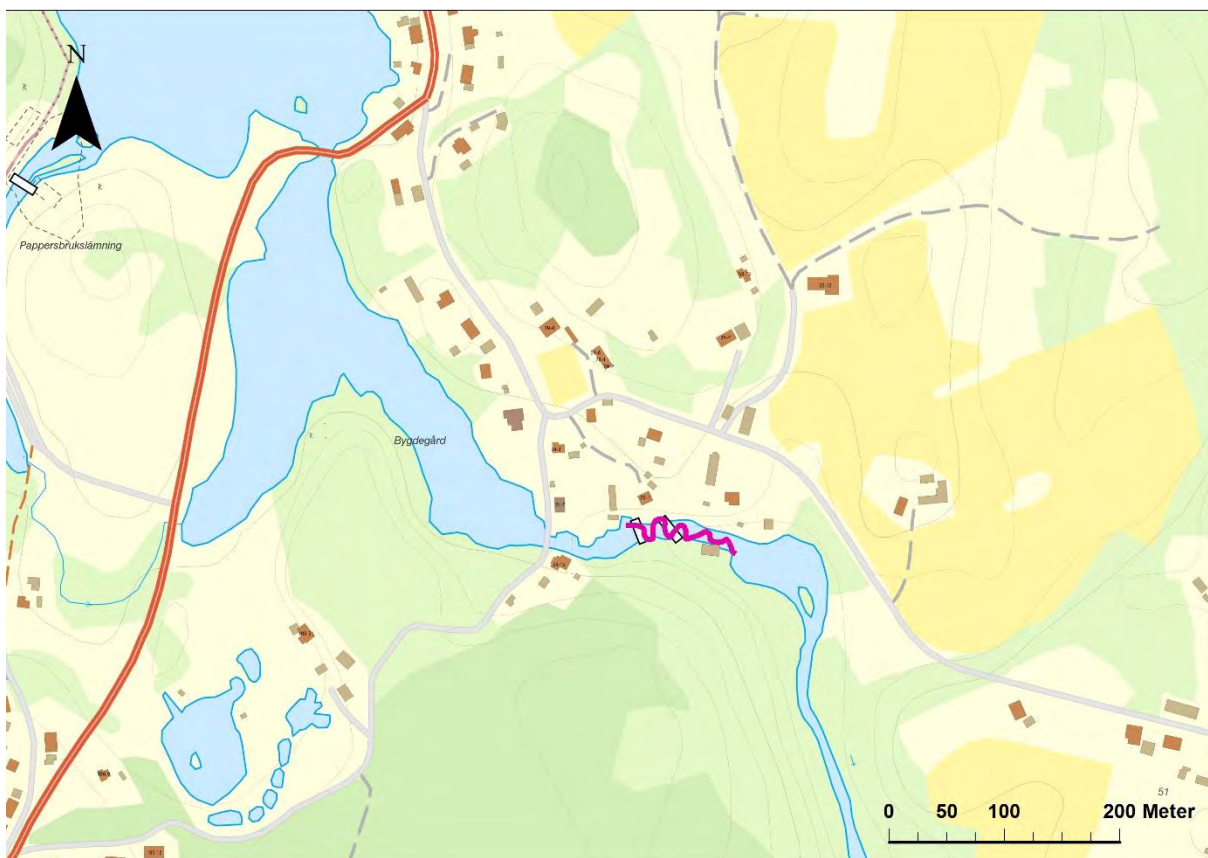
Figur 42. Karta över området vid Nötabråne kraftstation. Den lila linjen är den bästa platsen för en fiskväg.

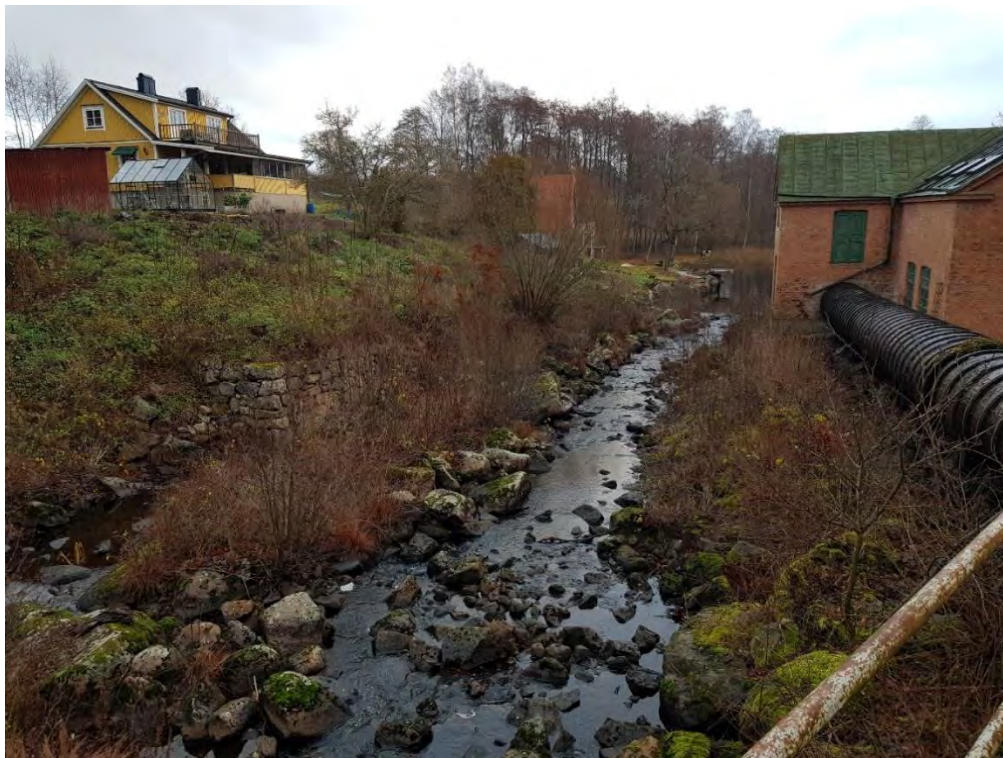
Figur 43. Sträcka 25 i Mieån. Foto: Johan Andersson

Sträcka 25 och 26 i Mieån är två rensade sträckor nedströms vandringshinder 5 och 6 (Figur 43 & Figur 44). Man bör återföra block utmed sträckorna (119 meter) samt försöka fördela vattnet i de fåror som finns.

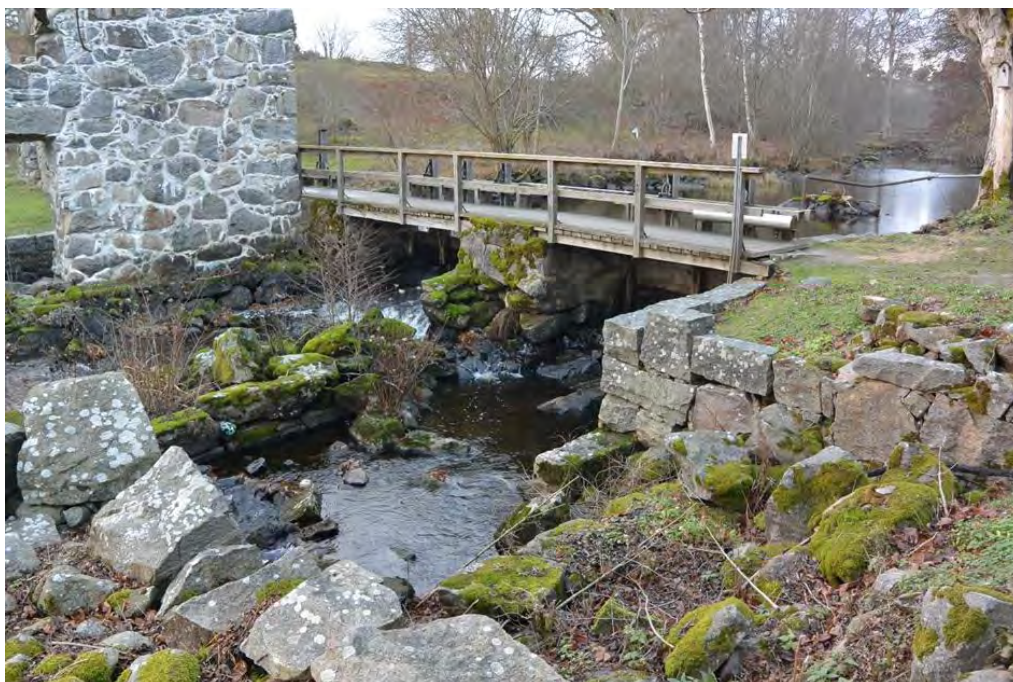
Långasjönäs pappersbruk var i drift mellan åren 1762-1919. Stenbyggnaden från år 1857 är byggnaden som idag står kvar bredvid dammen (Figur 45). Dammen reglerar vattennivån i Långasjön uppströms till förmån för Nötabråne kraftstation nedströms. Fallhöjden är 2,5 meter.

Figur 45. Dammen vid Långasjönäs pappersbruk. Foto: Niklas Wengström

Åtgärdsförslag 1: Utrivning anses som det mest ekonomiskt försvarbara eftersom fallhöjden är liten. Man kan göra en naturlig tröskel på platsen men vattennivån kommer bli något lägre. Dock finns det troligtvis en bestämmande sektion mellan dammen och Långasjön. Uppströms dammen bör man återföra bortrensade block utmed 117 meter för att ytterligare hålla en bra vattennivå uppströms och för att skapa ett naturligt habitat.

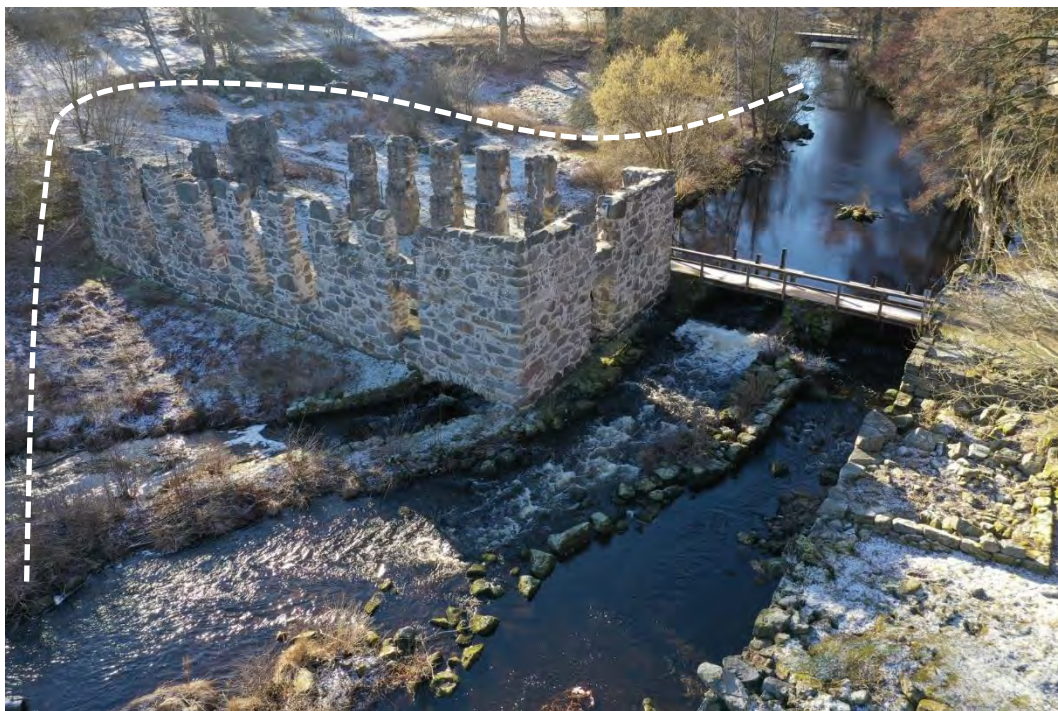
Figur 46. Foto från luften vid Långasjönäs pappersbruk i Mieån. Vit streckad linje visar ungefärlig sträckning för ett eventuellt omlöp på östra sidan av dammen. Foto Johan Andersson.

Åtgärdsförslag 2: Omlöp kan vara ett alternativ, dock blir det betydligt dyrare. Man bör vid ett omlöp anlägga den på östra sidan (vit, streckad linje i Figur 46) alternativt föra ett inlöp i den fåran som är under byggnadsminnet, anledningen till att denna fåran är bäst beror på hur anslutningen i dammen ser ut i denna fåran. Dammens fallhöjd är 2,5 meter och en lutning på 2% vore optimalt, då blir omlöpet 125 meter långt.

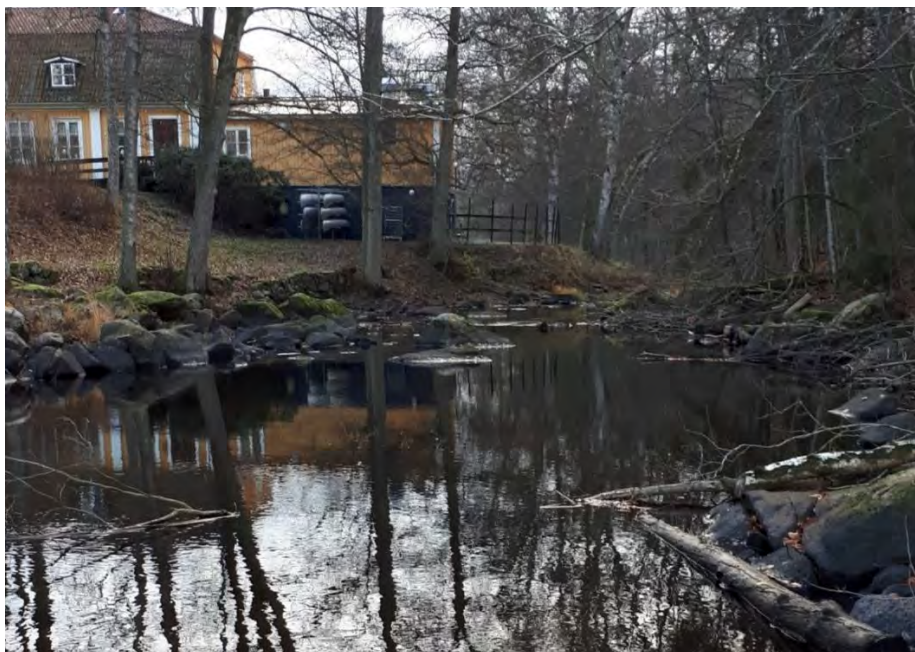
Figur 47. Sträcka 30 i Mieån. Foto: Niklas Wengström

Man bör återföra block och död ved på sträckorna 30-32 i Mieån (totalt 478 meter). Sträcka 30 (Figur 47) är precis nedströms sjön Brogylet och en restaurering av den sträckan skulle betyda att vattnet hålls kvar längre i sjön. Sträcka 31 (Figur 48) och 32 ligger mellan Brogylet och Björkesjön där sträcka 32 eventuellt utgör en rensad bestämmande sektion för Björkesjön.

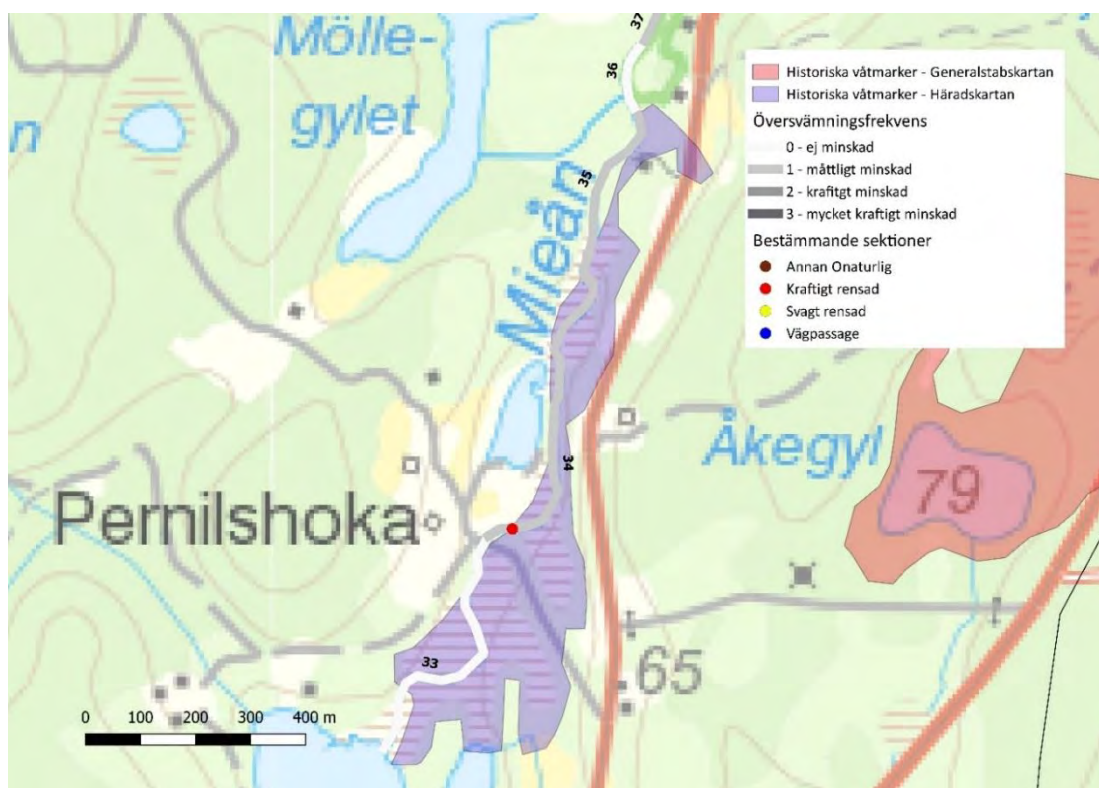
Utmed sträcka 33-35 i Mieån finns det enligt Häradskartan en 14,8 hektar stor våtmark som försvunnit (Figur 49). Vid biotopkarteringen noterades en kraftigt rensad bestämmande sektion långt ned på sträcka 34 (Figur 50). Man bör återföra block och död ved vid den kraftigt rensade bestämmande sektionen för att höja basnivån i det lugnflytande området uppströms (drygt 500 meter). Man bör även placera ut död ved utmed sträcka 33 och 34 samt återföra de få block som finns bortrensade utmed sträcka 35. Utmed sträcka 33 och 34 noterades två översvämningsskogar (Figur 51) samt en hävdad strandäng (Figur 52) utmed vattendraget. Kan man hålla kvar mer vatten i dessa områden skulle det betyda en stor miljönytta, framför allt för näringsretentionen och den vattenhushållande förmågan.

Figur 49. Historisk våtmark som försvunnit utmed Mieån.

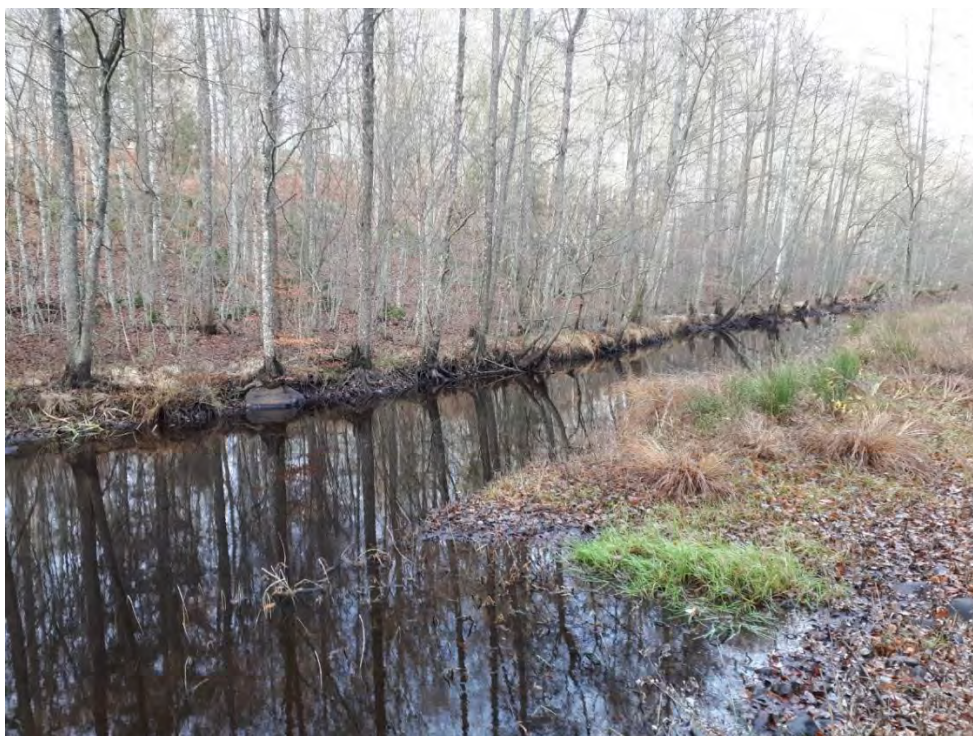
Sträcka 37 (Figur 53) och 38 i Mieån klassas som rätade respektive försiktigt rensade på block. Här bör man placera ut död ved och återföra de stora (men få) block som ligger undanrensade. Det är framför allt en del av sträcka 37 som anses vara rensad på block.

Figur 53. Rätad sträcka (37) i Mieån. Foto: Jonathan Bark

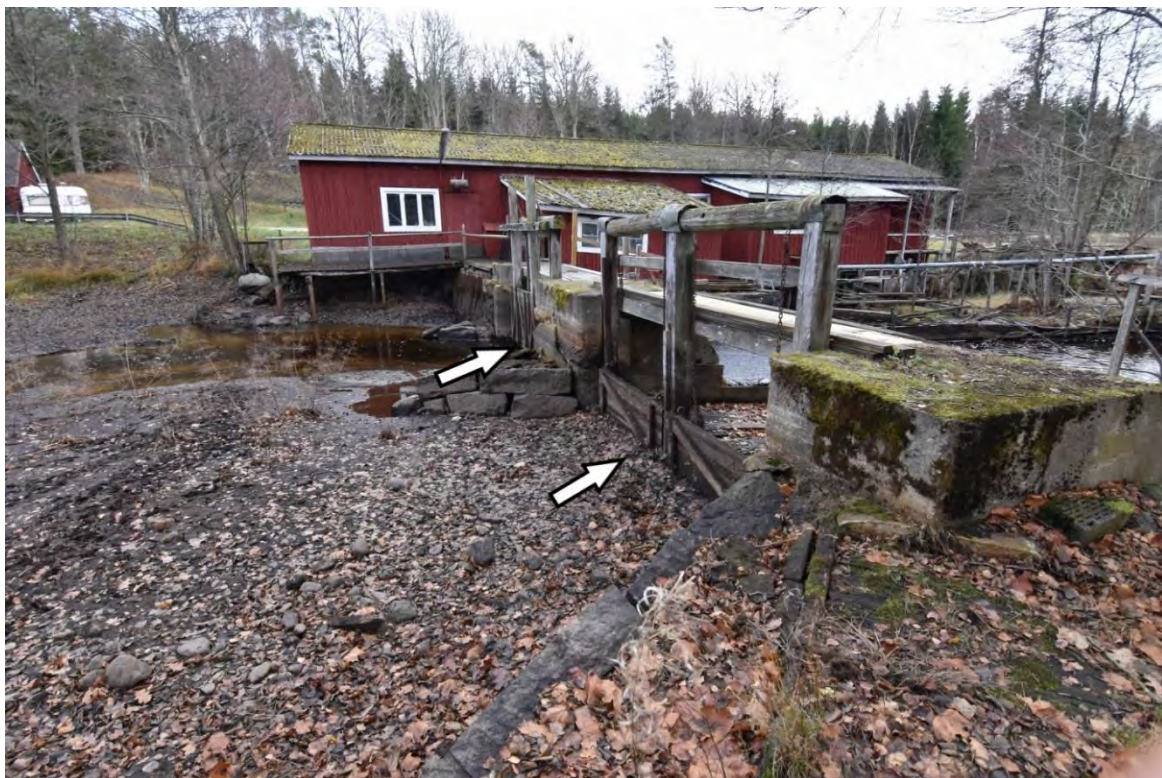
Figur 55. Jeppshoka såg i Mieån sedd uppströms ifrån (från västra sidan). Foto: Jonathan Bark

Partiell utrivning där man river ut luckorna (vita pilar i Figur 54 & Figur 55) och behåller betongfundamenten (likt utrivningen av Hakafors kvarndamm, Figur 9) för att bevara kulturmiljön. Man bör dock försöka få bort betongen nedströms den östra luckan (blå pil i Figur 54). Går den ej att ta bort utan att riskera sågverkets grund så bör man styra vattnet genom den västra dammluckan.

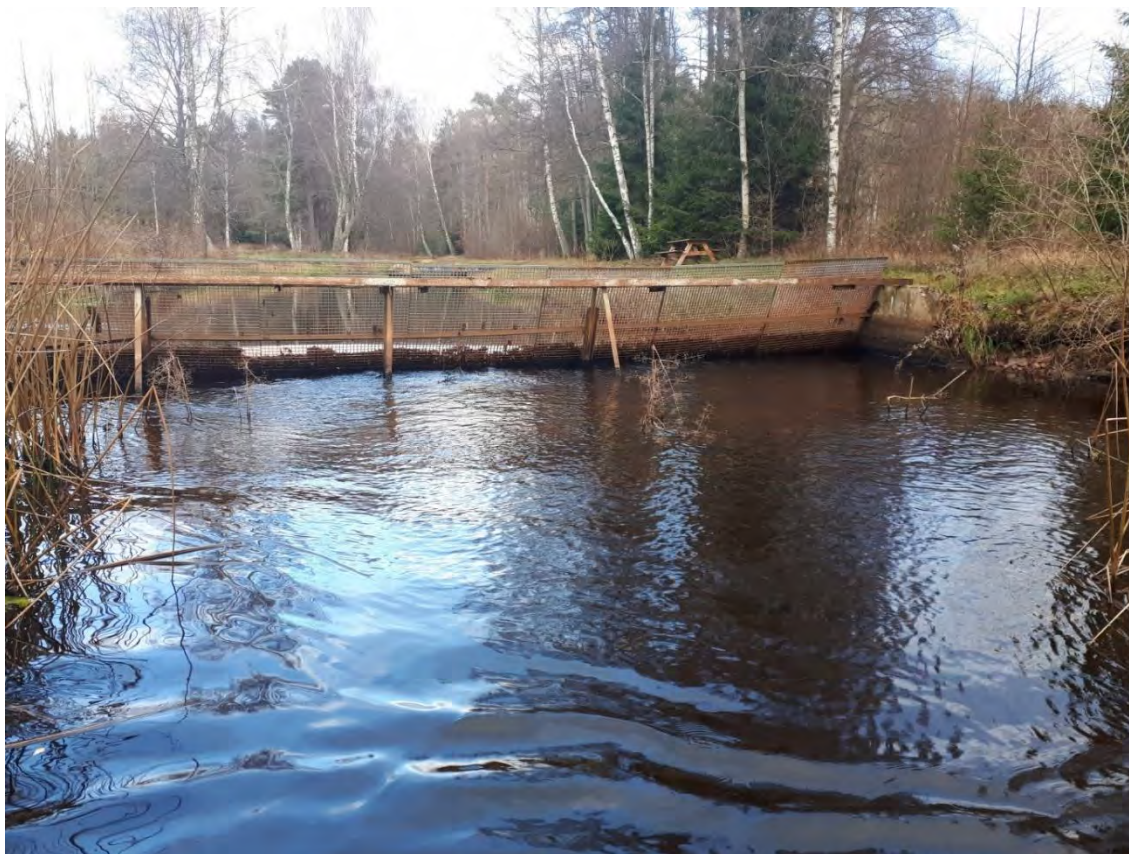
Vid Norrefors ligger en fiskecamp och fiskodling i Mieån. Man har stängt av vattendraget nederst på fiskecampen för att hålla kvar utplanterad fisk i vattendraget. Det har man gjort genom att placera ett galler över ån (Figur 57).

Figur 57. Galler över Mieån nedströms Norrefors fiskecamp. Foto: Jonathan Bark

Det enda som skulle få förbi vandrande fisk är att ta bort gallret, men då sprids fiskecampens fisk.

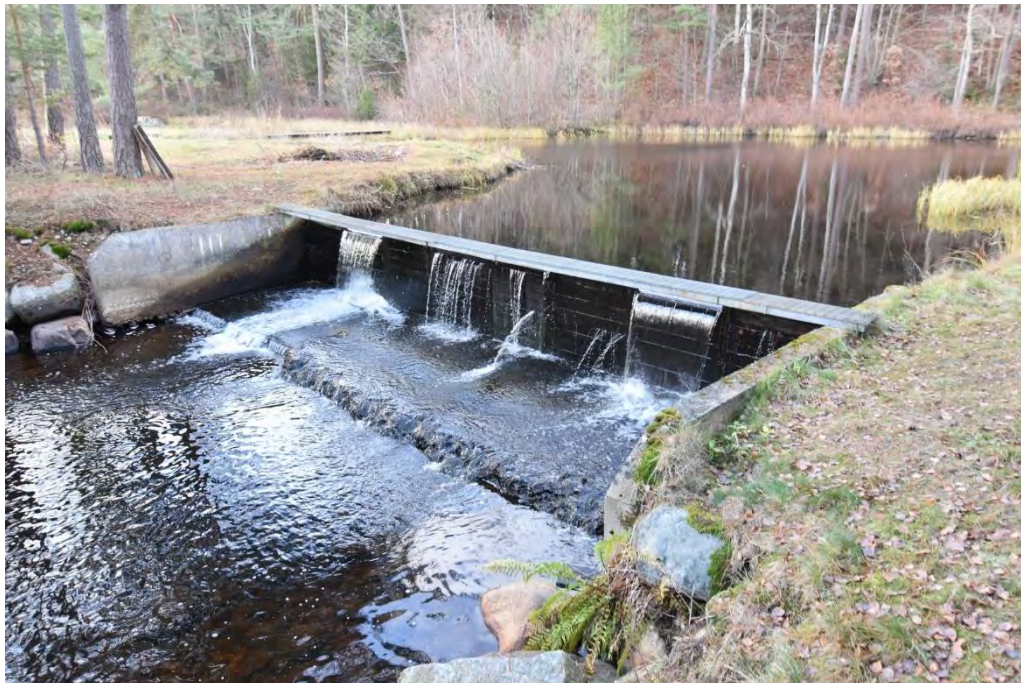
Uppströms fiskecampen i östra fåran är en damm anlagd med syftet att hålla inne fisk mellan gallret och dammen samt att få en vattenspiegel uppströms (Figur 58). Fallhöjd är ungefär en meter.

Figur 58. Damm vid Norrefors fiskecamp i Mieån. Foto: Jonathan Bark

Utrivning där man kan anlägga en naturlig tröskel av sten om man vill bibehålla en vattenspiegel. Då kan dock fisk som sätts ut vandra förbi, dock är det ett vandringshinder knappt 200 meter uppströms (Norrefors kvarn och såg).

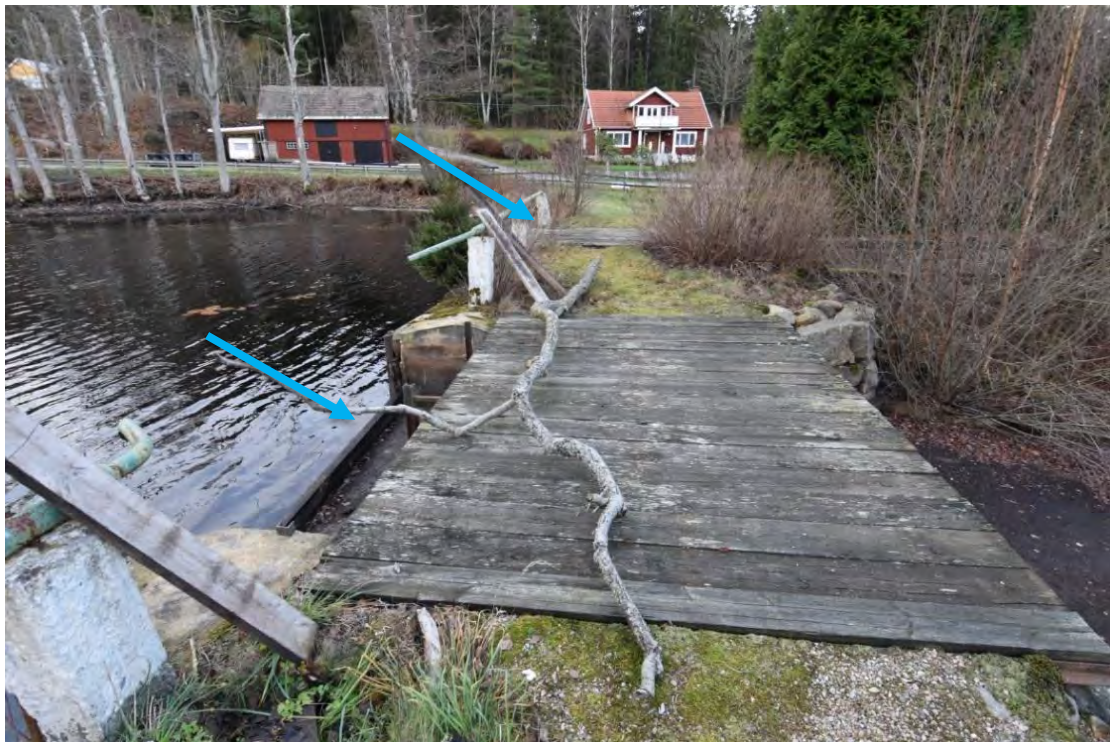
Figur 59. Norrefors kvarn och såg i Mieån, foto taget från dammvallen (västra sidan). Foto: Jonathan Bark

Åtgärdsförslag 1: Riva ut dammen genom att öppna upp de båda luckorna (blå pilar, Figur 59 & Figur 63) och anlägga en naturlig tröskel på platsen. Det finns en del sten att tröskla med. Man bör förlänga tröskeln jämfört med nu då lutningen i nuläget är för hög. Åtgärden kommer medföra att vattenspegeln uppströms sänks av och bildar en strömsträcka. En variant av åtgärdsförslaget är att enbart västra luckorna (blå pil, Figur 60) rivs bort och att man skapar en passage med de stenar som ligger där. Åtgärden kan kombineras med åtgärdsförslag 2.
