# Hydromorfologiskt åtgärdsprogram för Mieån och Påkamålabäcken

2019-11-07

2019.03

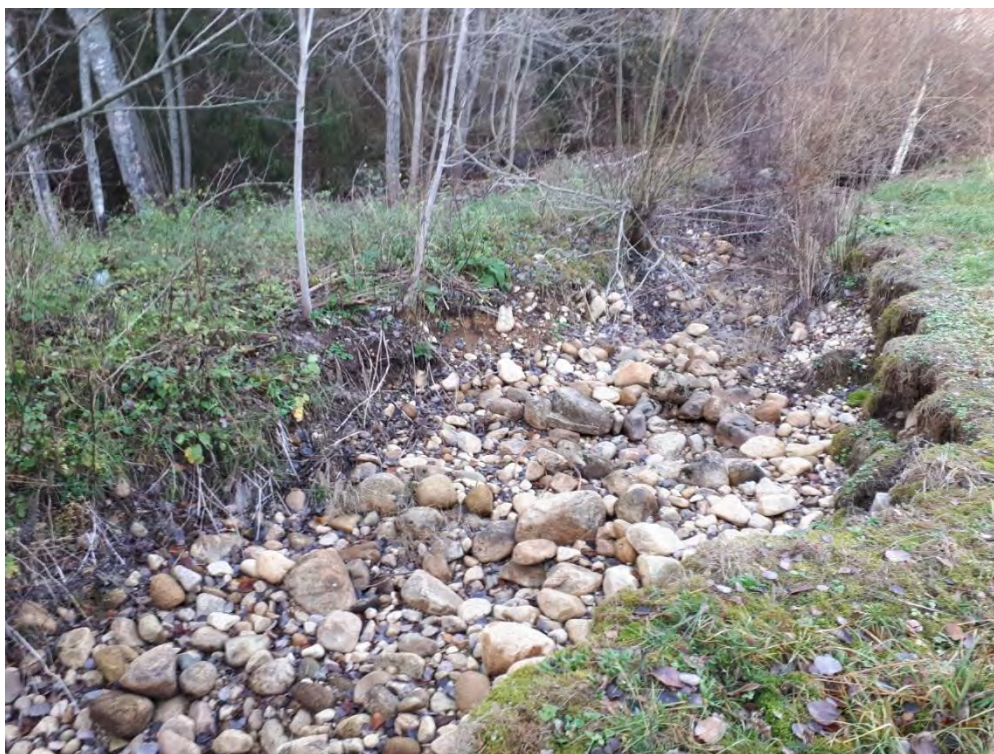
Figur 61. Omlöp utan vatten förbi Norrefors kvarn och såg i Mieån. Foto: Jonathan Bark

Åtgärdsförslag 2: Omlöp runt dammen. Det finns en naturlig liten bäckfåra förbi dammen som i nuläget är torrlagd (Figur 61). Man kan öppna upp översta delen (vit pil, Figur 62 & Figur 63) så att vatten rinner ner i bäckfåran. Man kan oavsett åtgärd öppna upp detta omlöp eftersom bottenmaterialet överst utgör fint leksubstrat för öring. Det går att komma åt omlöpet med grävare som kan köra över dammkrönet.

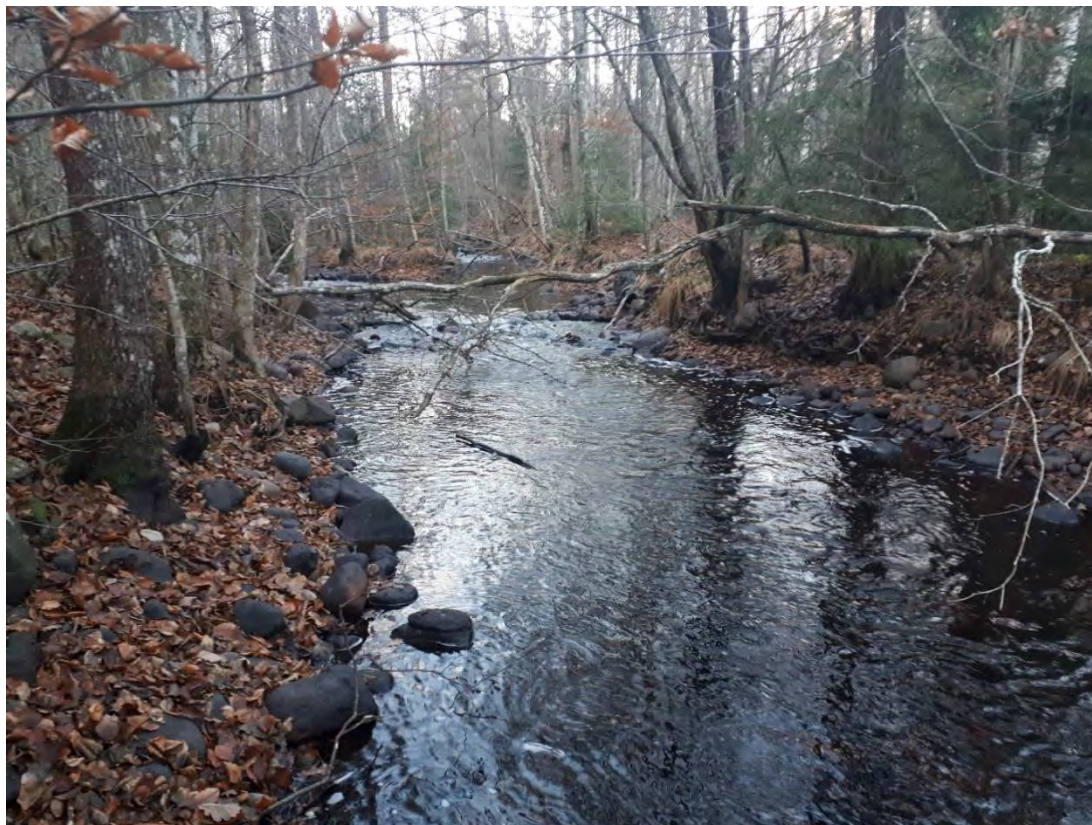
Figur 64. Sträcka 51 i Mieån. Foto: Jonathan Bark

Sträckorna 49, 51, 54 och 56 i Mieån är i behov av biotopvård då de rensats på sten (Figur 64). De utgör en total sträcka om 720 meter. Sträcka 53 är en fin sidofåra (162 meter) där väldigt lite vatten rinner i nuläget (Figur 65). Sidofåran bör öppnas upp överst för att få in mer vatten där. Sträcka 57 uppströms är en 127 meter lång lugnflytande sträcka som kommer påverkas positivt av åtgärderna nedströms (mer vatten kommer kunna hållas utmed sträckan).

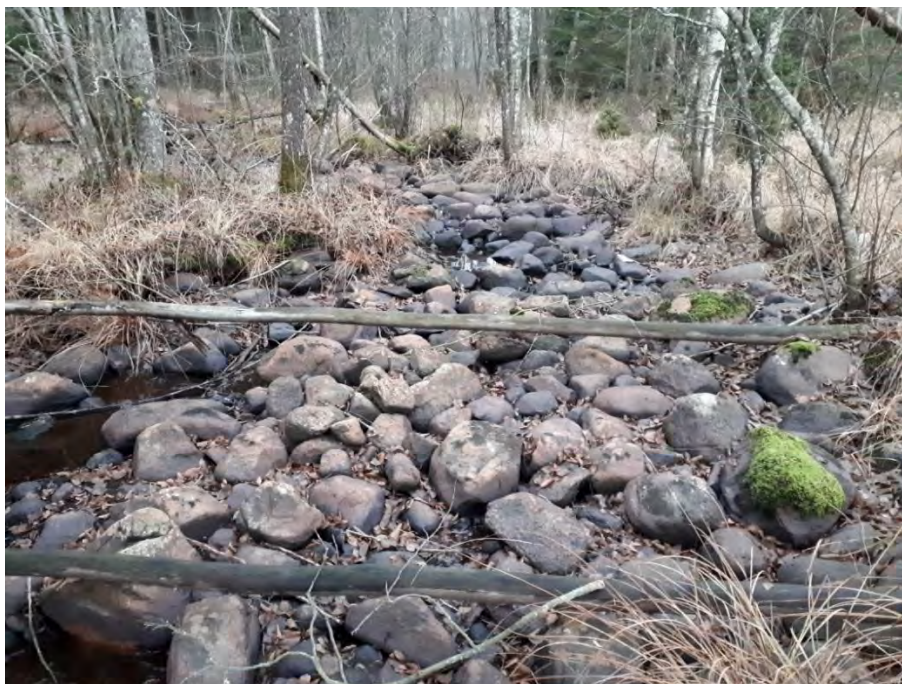
Figur 65. Avstängd sidofåra i Mieån (sträcka 53). Foto: Jonathan Bark

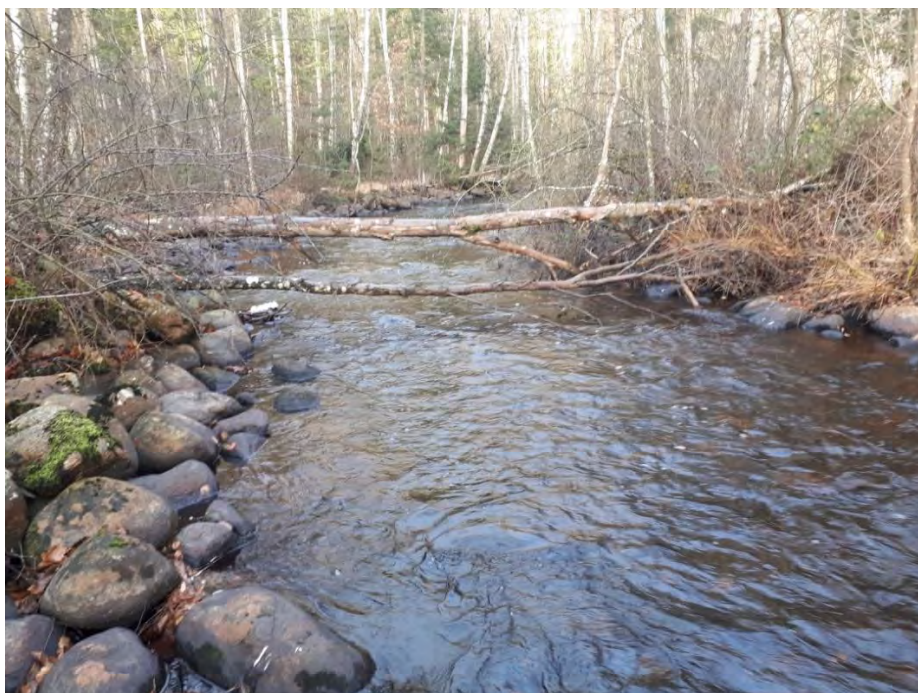
Sträcka 58 i Mieån är en kraftigt rensad strömsträcka (Figur 66) som utgör en bestämmande sektion för sträcka 60 uppströms. Utmed sträcka 60 startar en 103 meter lång sidofåra (Sträcka 59) där väldigt lite vatten rinner i nuläget (Figur 67 & Figur 68). Man bör återföra block utmed sträcka 58 (70 meter) och därmed höja basnivån på sträcka 60 vilket kommer medföra att mer vatten rinner in i sidofåran. Död ved kan man också lägga ut överst på sträcka 58 och utmed sträcka 60 för att ytterligare höja nivån och styra in vatten i sidofåran.

Figur 66. Sträcka 58, en kraftigt rensad strömsträcka i Mieån. Foto: Jonathan Bark

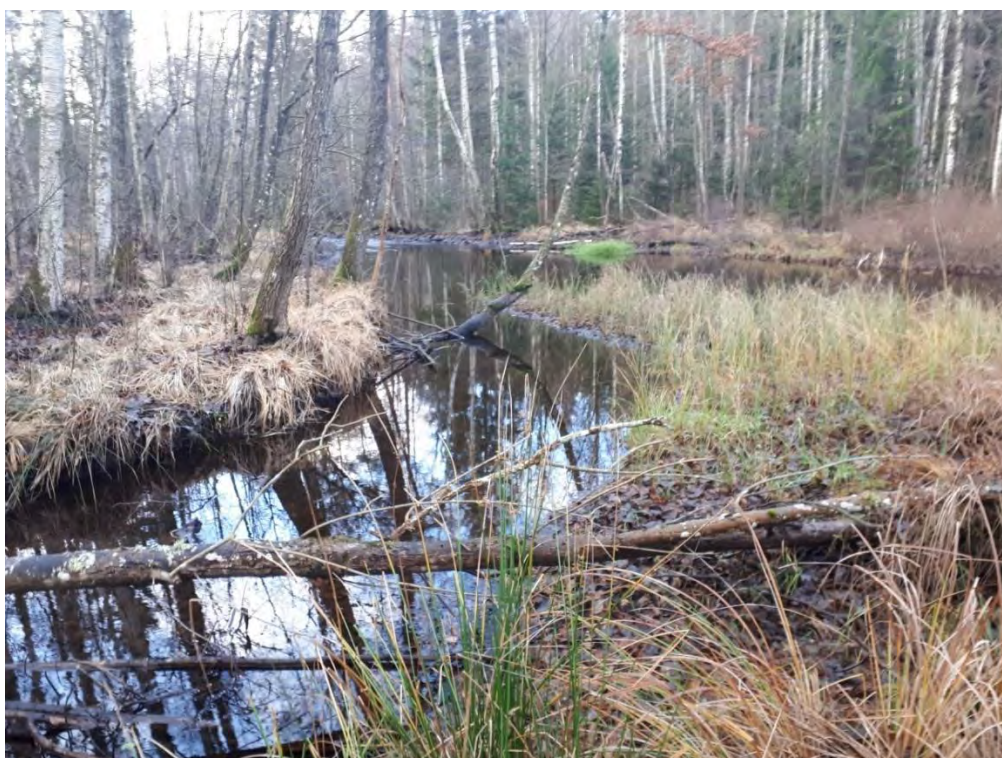
*Figur 68. Sträcka 59 i Mieån, en sidofåra som börjar på sträcka 60. Foto: Jonathan Bark*

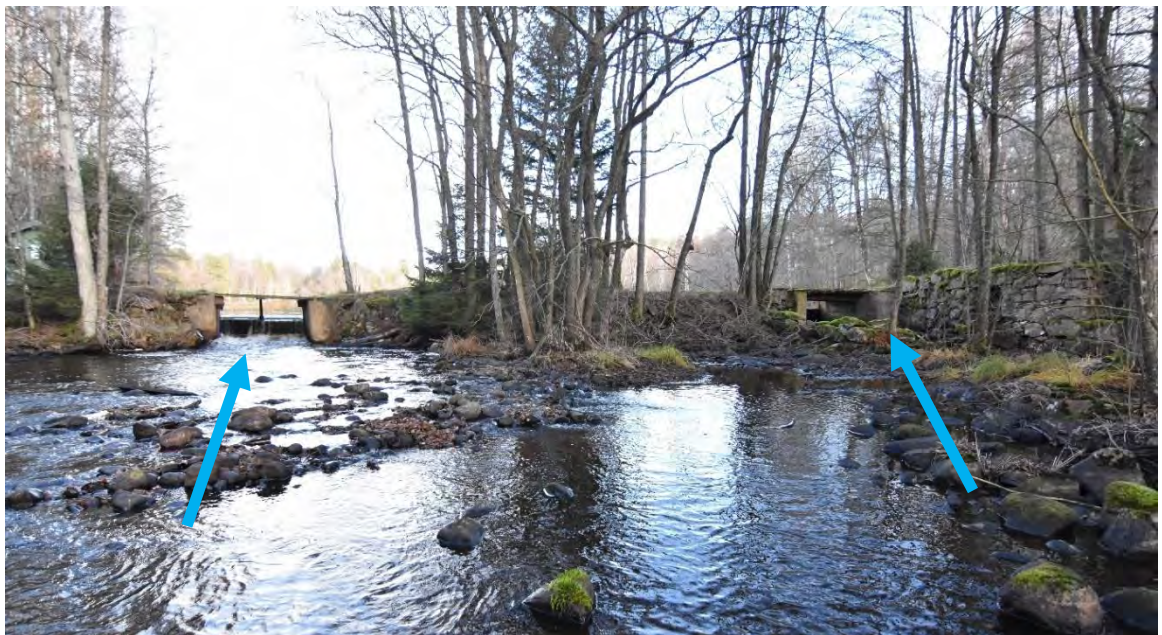
Figur 70. Dannemarks kvarn och såg i Mieån, sett nedifrån. Det finns två luckor (blåa pilar). Foto: Jonathan Bark

Dammen bör rivas ut då fallhöjden är låg och verksamheten nedlagd. Man kan spara dammvallarna och enbart riva ut luckorna (blåa pilar, Figur 70 & Figur 71). En naturlig tröskel kan skapas med sten. Vattenspegeln uppströms har dessutom vallats in på västra sidan och därmed torrlagt en våtmark som gått förlorad (Figur 72). Dammvallen bör tas bort i samband med att luckorna i dammen tas bort. Det går att komma åt dammen med grävmaskin på ett enkelt sätt.

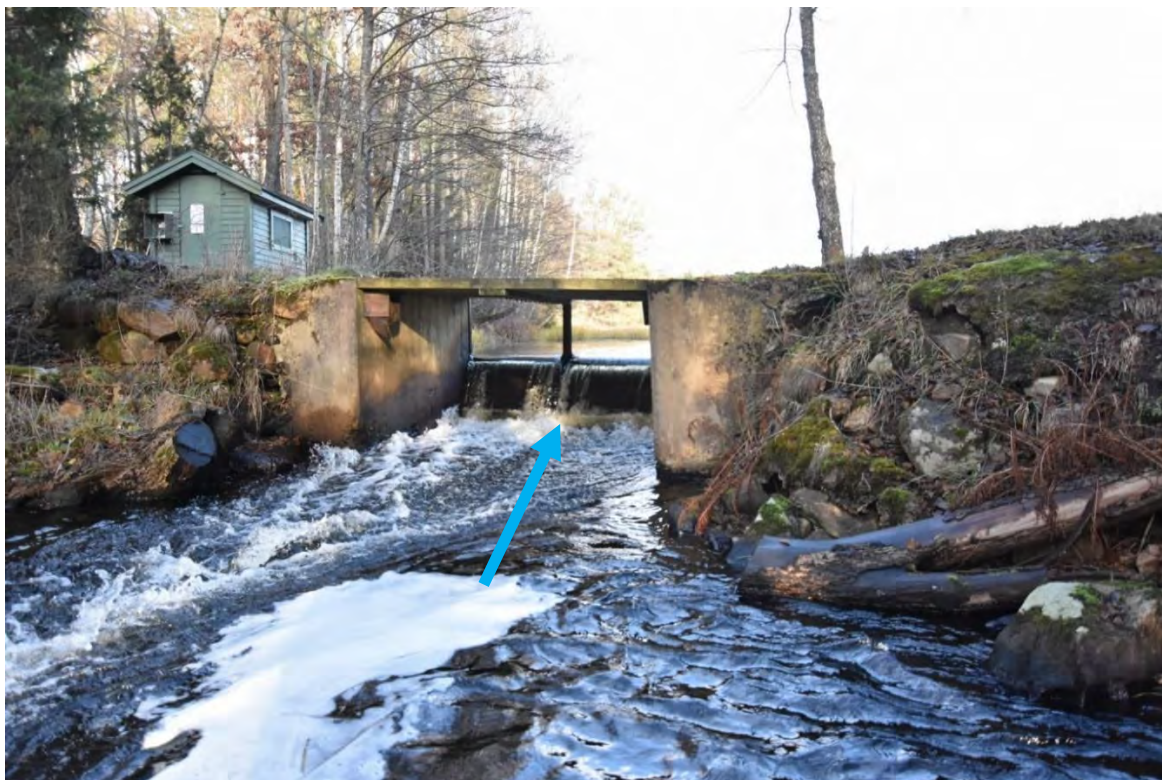
Figur 71. Den västra luckan genom dammen, Dannemarks kvarn och såg i Mieån. Foto: Jonathan Bark

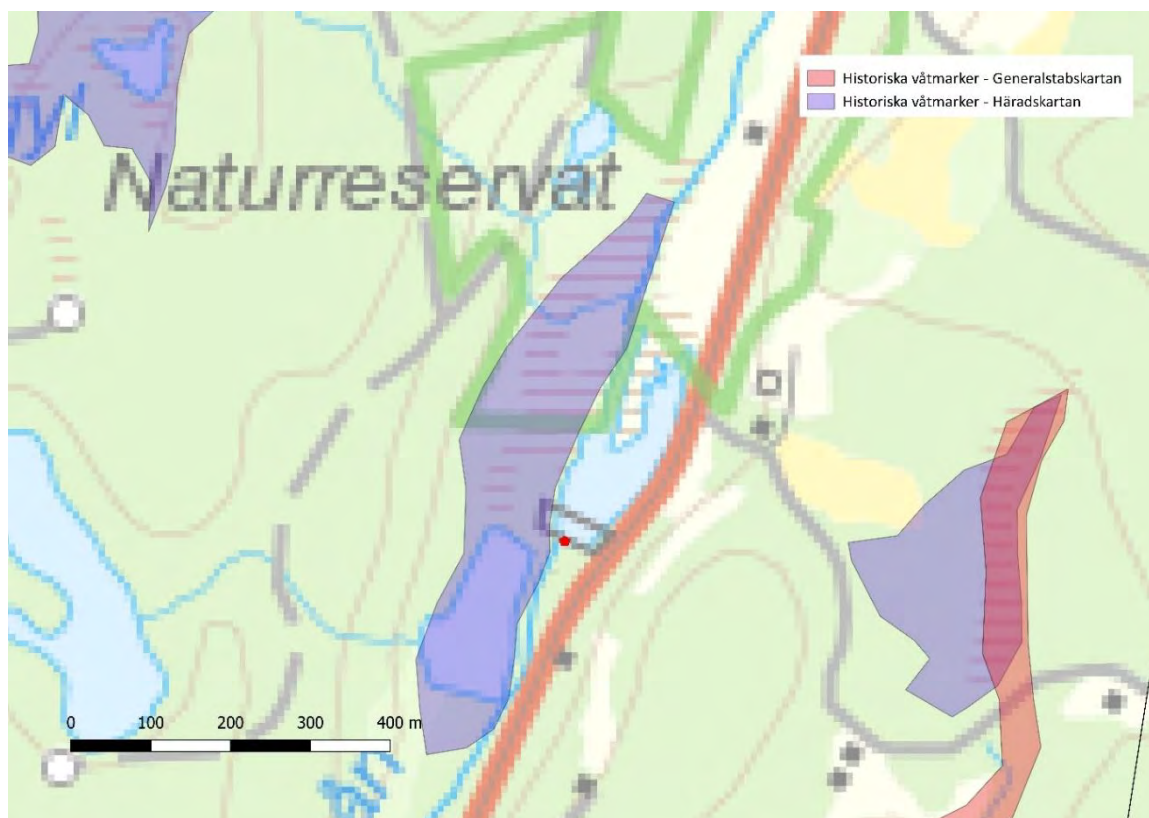
Figur 72. Historisk våtmark som "försvunnit" (lila område) väster om Mieån vid Dannemarks såg.

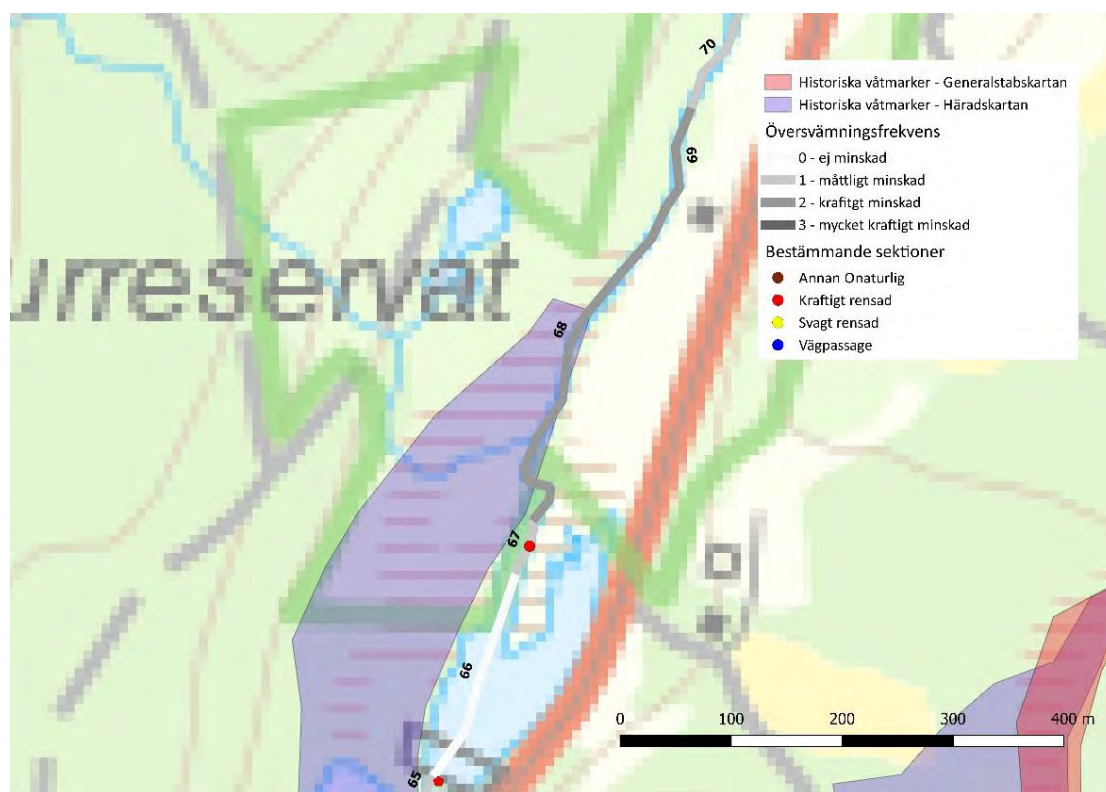
Sträckorna 67-70 i Mieån är rensade strömsträckor. Det finns en våtmark som "försvunnit" utmed sträcka 66-68 (Figur 73). Våtmarken påverkas av vandringshinder 11 (Dannemarks kvarn och såg) nedströms eftersom den dämmer in delar av våtmarken samt att man vallat in vattenspegeln utmed västra kanten och därmed skärmat av våtmarken. Sträcka 67 utgör en kraftigt rensad bestämmande sektion för sträckan uppströms (Figur 74). Sträcka 68 är en lugnflytande sträcka som är invallad, rätad och sänkt (p.g.a. rensningen nedströms). Sträcka 69 är en kraftigt rensad sträcka (98 meter). Nederst på sträcka 70 finns en avstängd sidofåra (Figur 75). Sträcka 70 är försiktigt rensad och påverkar vattennivån på sträcka 71.

Figur 73. Historisk våtmark som försvunnit utmed en indämd sträcka (66) och två kraftigt rensade sträckor (67 och 68).

Det viktigaste är att höja basnivån genom att återföra block och död ved utmed sträcka 67, framför allt överst på sträckan. Den förlorade våtmarken på västra sidan av sträckorna 66-68 påverkas förhoppningsvis positivt. Sträcka 68 är invallad och här kan biotopvård (återföra block) ha motstående intressen i form av kultur (timmerflottning). Block bör annars återföras utmed sträckorna 69 och 70. Totalt skall block återföras utmed 509 meter. Sidofåran som börjar nederst på sträcka 70 bör öppnas upp.

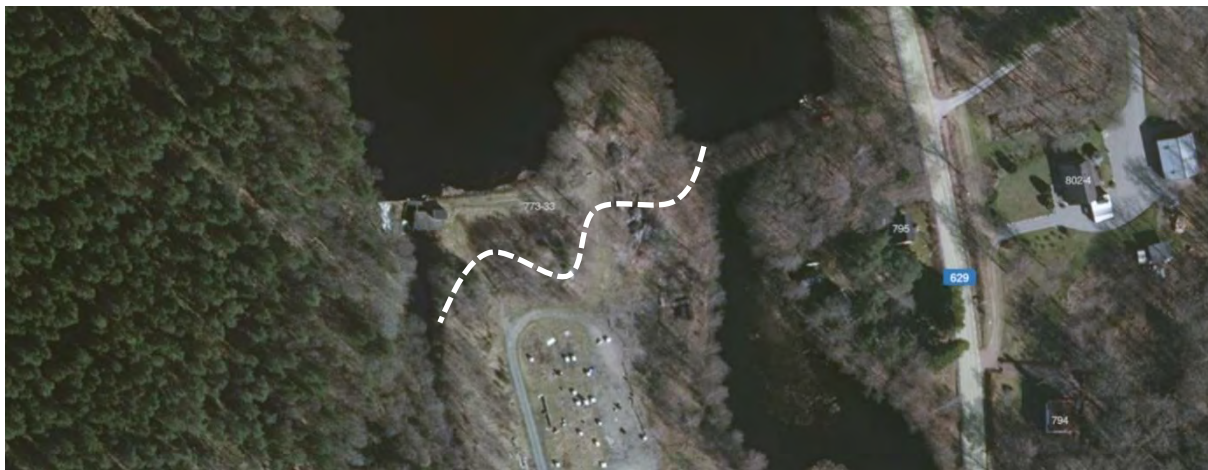
Figur 79. Dalfors kraftverk sett från ovan med det föreslagna omlöpet som vitstreckad linje.

Åtgärdsförslag 1: Det första åtgärdsförslaget är ett omlöp runt dammen (Figur 79). Det finns gott om plats öster om kraftverket. Det bästa vore om lutningen blir 2 %, då kan de flesta arter passera. Omlöpet blir då 300 meter långt. Är det svårt att få omlöpet så långt kan 4 % lutning fungera.

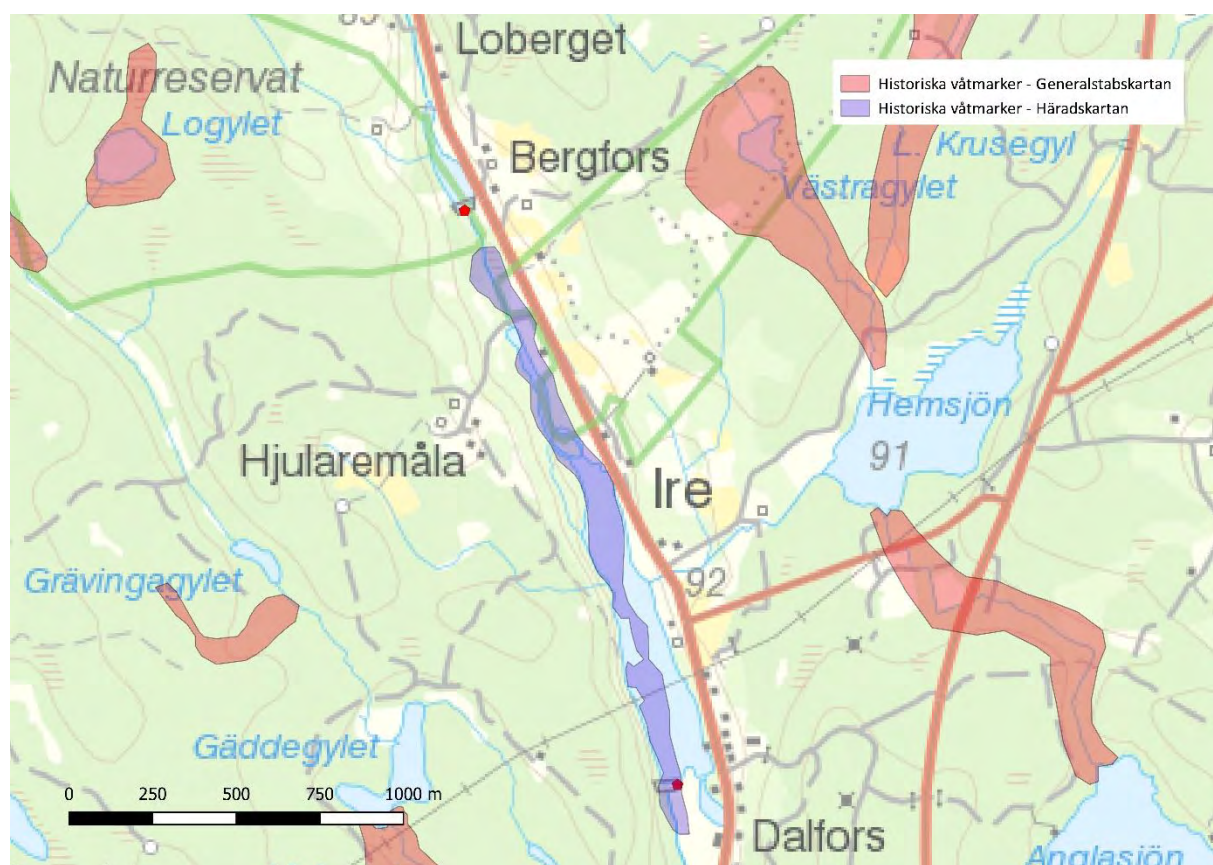
Åtgärdsförslag 2: Utrivning. Vid utrivning återskapar man en våtmark som tidigare funnits uppströms (Figur 80) som numera består av en indämd sträcka.

Figur 80. Enligt Häradskartan har det tidigare funnits en våtmark (lila område) uppströms Dalfors kraftverk

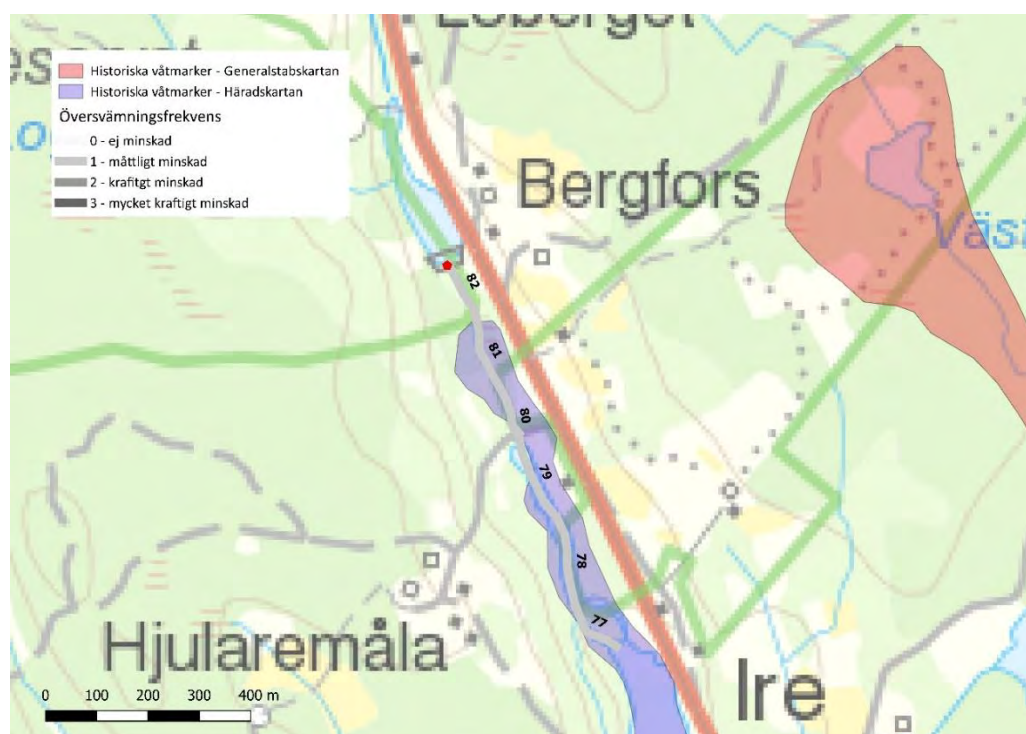
Utmed sträckorna 77-81 i Mieån finns det enligt Häradskartan från 1915-1919 en våtmark (Figur 81). Dammen vid Dalfors kraftverk dämmer in större delen av den historiska våtmarken som enligt kartan varit 13,7 hektar (inklusive vattendragets yta). Sträckorna 78-82 är kraftigt rensade (Figur 82 & Figur 83) och det finns mycket sten vid sidan av vattendraget. Här bör man återföra block och död ved utmed 716 meter för att återskapa våta marker runtomkring. Grävmaskin är lämpligast att använda eftersom det är stora arealer och mycket bortrensat material. Åtgärden kommer att medföra bättre kontakt med svämplanet och vattnets uppehållstid i området kommer att öka avsevärt.

Figur 81. Historisk våtmark (lilafärgat område) utmed sträckorna 77-81 i Mieåns huvudfåra.

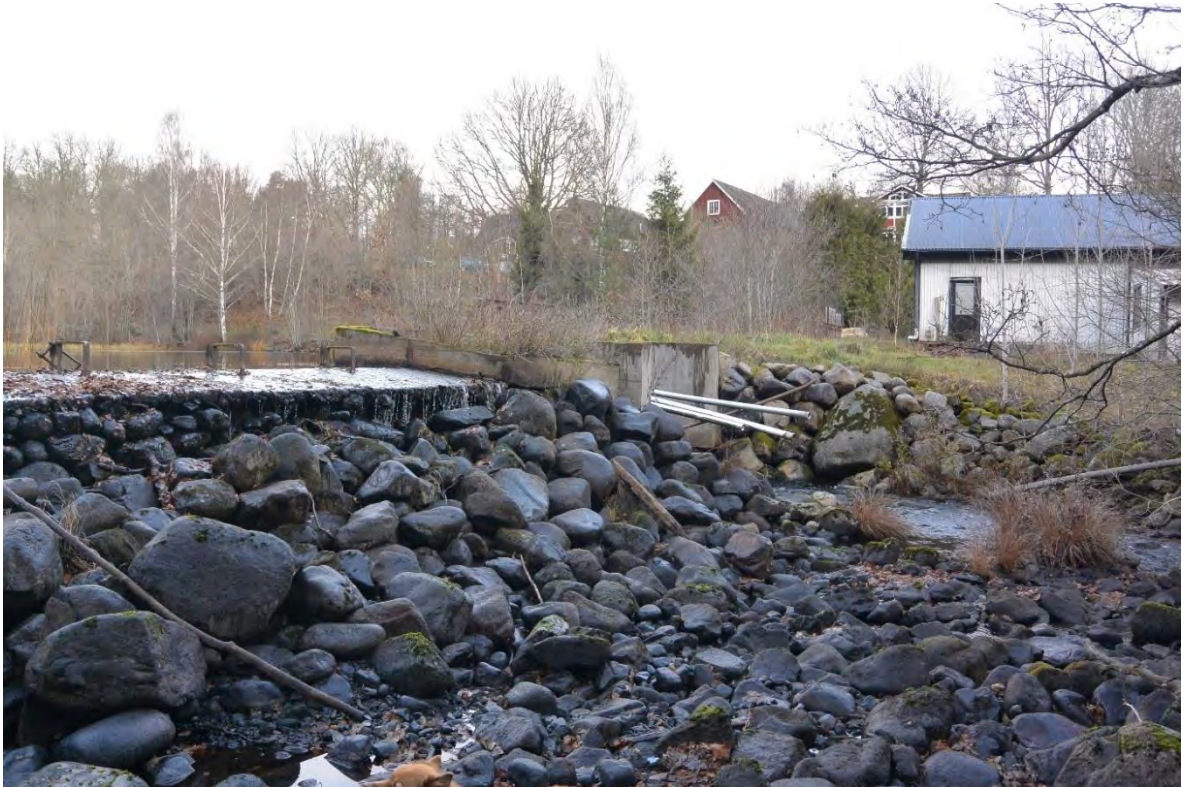
År 1773 omnämns en sågkvarn på platsen. Ett kvarnverk byggdes år 1900 och ett vattenhjul drev kvarnen. Fallhöjden är 2 meter. Idag används dammen (Figur 84) som fiskodling.

Figur 84. Bergfors kvarn och såg i Mieån. Foto: Niklas Wengström

Dammen bör rivas ut genom att man tar bort betong- och trädelar. En fiskväg anses ej ekonomisk försvarbar då fallhöjden är låg. Man kan skapa en naturlig tröskel med stenarna som finns på platsen (Figur 85). Dammen är lättåtkomlig med grävmaskin.

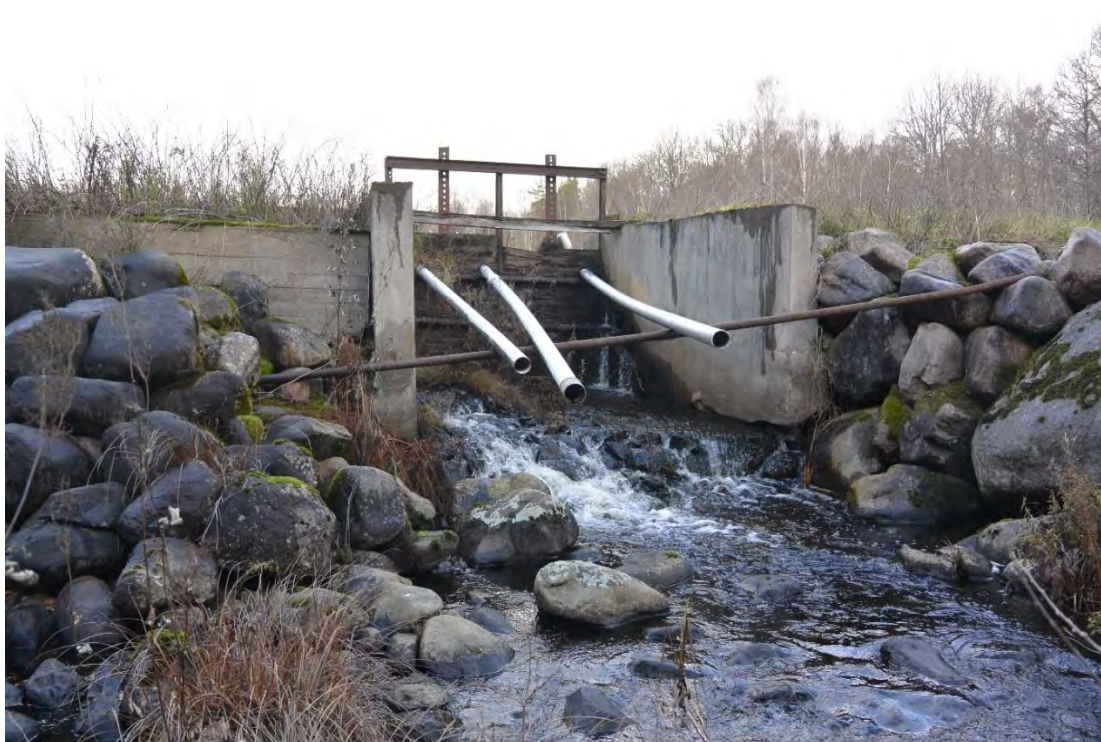
Figur 85. Bergfors kvarn och såg i Mieån, fotad nedifrån. Foto: Niklas Wengström

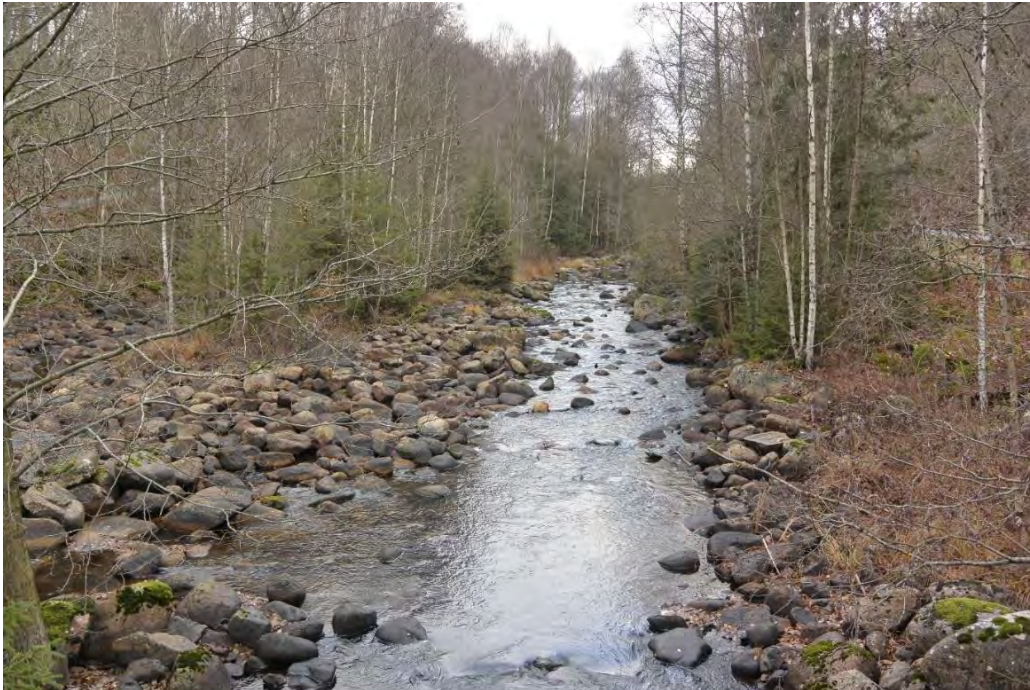
Sträckorna mellan dammen vid Bergfors och den utrivna dammen vid Hakafors (83-88) är till stora delar kraftigt rensade (Figur 86 & Figur 87). Man bör återföra block och död ved utmed sträckorna 83-86 och 88, totalt utmed en 1137 meter lång sträcka. Det mest lämpliga vore att använda grävmaskin, vilket kostnadskalkylen i tabellen i bilaga 1 är beräknad på. Sträcka 87 är en 183 meter lång lugnflytande sträcka. Det finns flodpärlmusslor utmed sträcka 83, dessa måste flyttas innan åtgärd.

Figur 86. Kraftigt rensad sträcka (83) i Mieån. Foto: Niklas Wengström

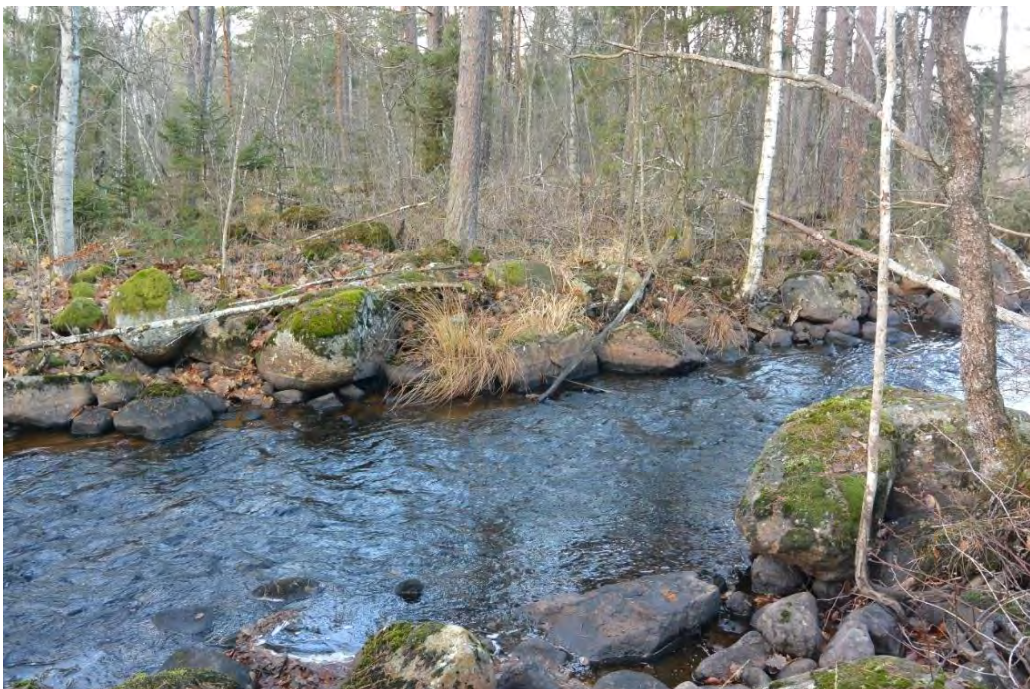
Figur 87. Kraftigt rensad sträcka (88) i Mieån. Foto: Niklas Wengström

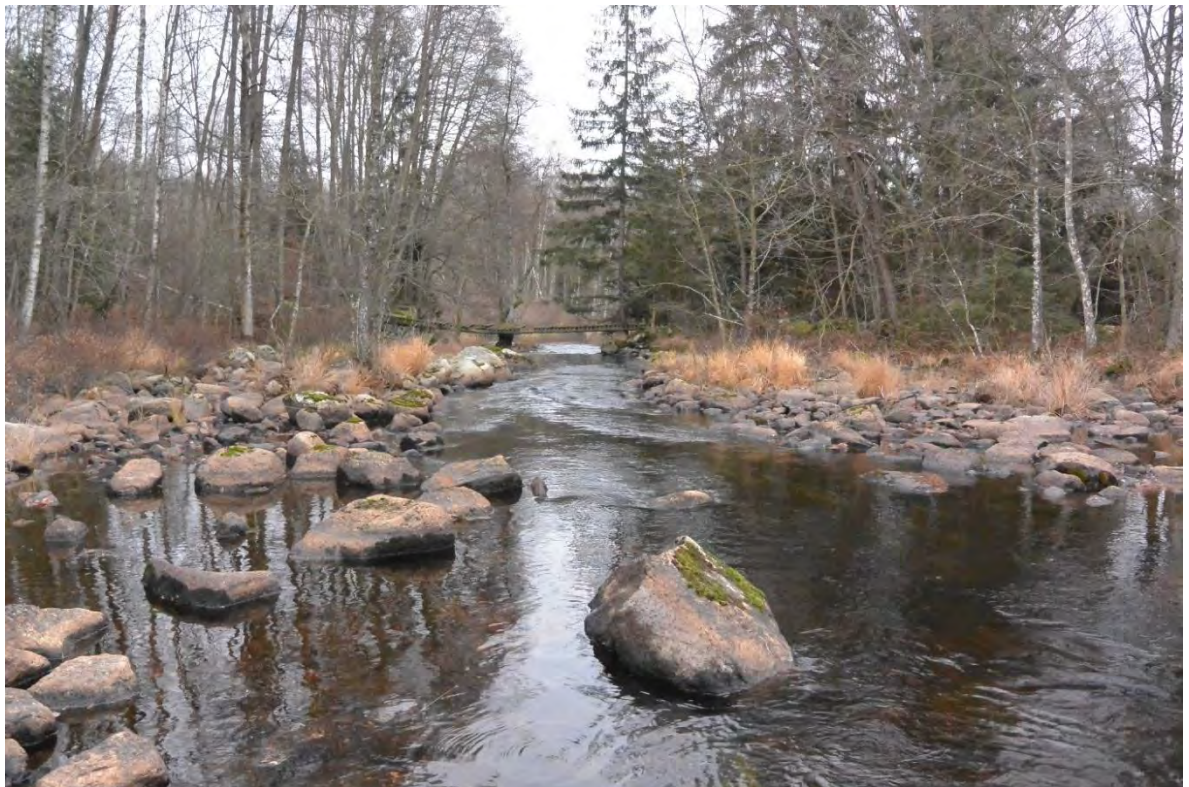
Sträckorna 91 och 93 i Mieån är två kraftigt rensade strömsträckor (Figur 88). Båda sträckorna utgör bestämmande sektioner för sträckorna uppströms, sträcka 92 (196 meter) respektive sträcka 94 (2459 meter). Man bör återföra block och död ved utmed sträcka 91 och 93 (totalt 148 meter). Man kan använda vinsch och motorsåg. Framför allt är sträcka 93 viktig att återställa eftersom den påverkar en så lång sträcka uppströms, en åtgärd där betyder mycket för den vattenhushållande förmågan. Åtgärden bedöms vara lätt att genomföra då det är glest med bebyggelse utmed sträckorna.

Figur 88. Sträcka 93 i Mieån. Foto: Niklas Wengström

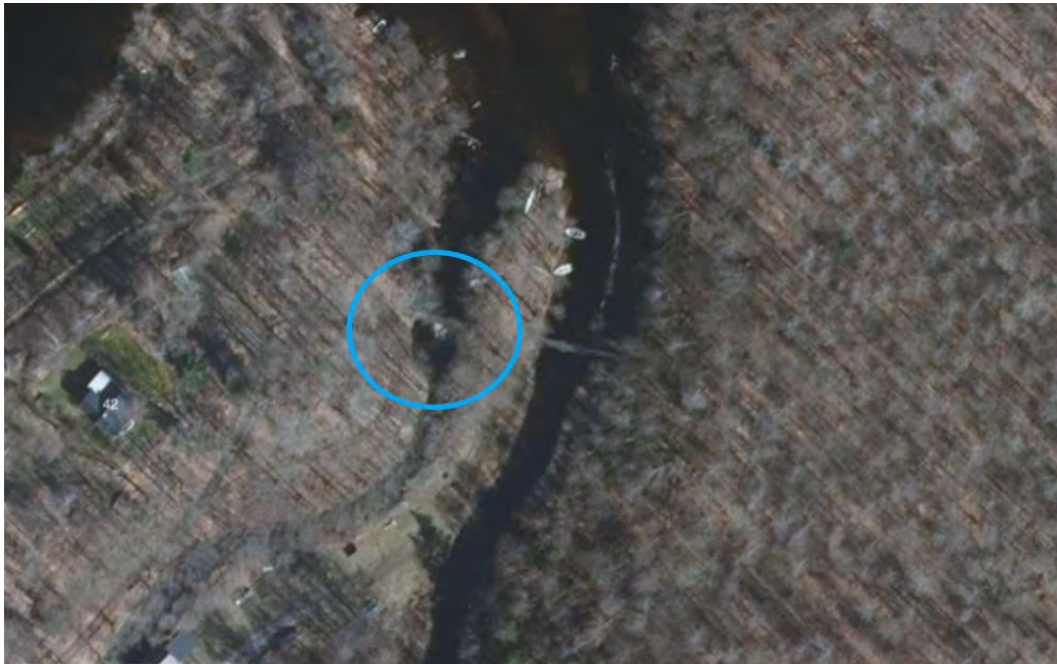
Vid Miens utlopp finns två dammvallar (i två olika fåror) varav den västra dammvallen anses enklast att åtgärda (inringad i Figur 89). Den västra dammvallen har tre utskov, varav två består av reglerbara träluckor (Figur 90). Fallhöjden är enbart 0,5 meter. Vid inventeringstillfället var en av luckorna delvis öppen och därmed var den dämmande effekten liten.

Figur 89. Miens utlopp i Mieån med två dammanläggningar varav den västra är inringad.

Man bör riva ut den västra dammen och göra en tröskel av naturligt material. Det finns gott om sten som rensats undan i fåran både upp- och nedströms dammvallen. Man kan sätta i reglerbara luckor om man vill kunna reglera vattenflödet nedströms samt nivån i Mien. Den östra dammvallen rörs ej och kommer då ha en dämmande effekt på sjön. Under framtagandet av denna rapport så pågår arbetet med tillståndsansökan för ett inlöp i den västra fåran.

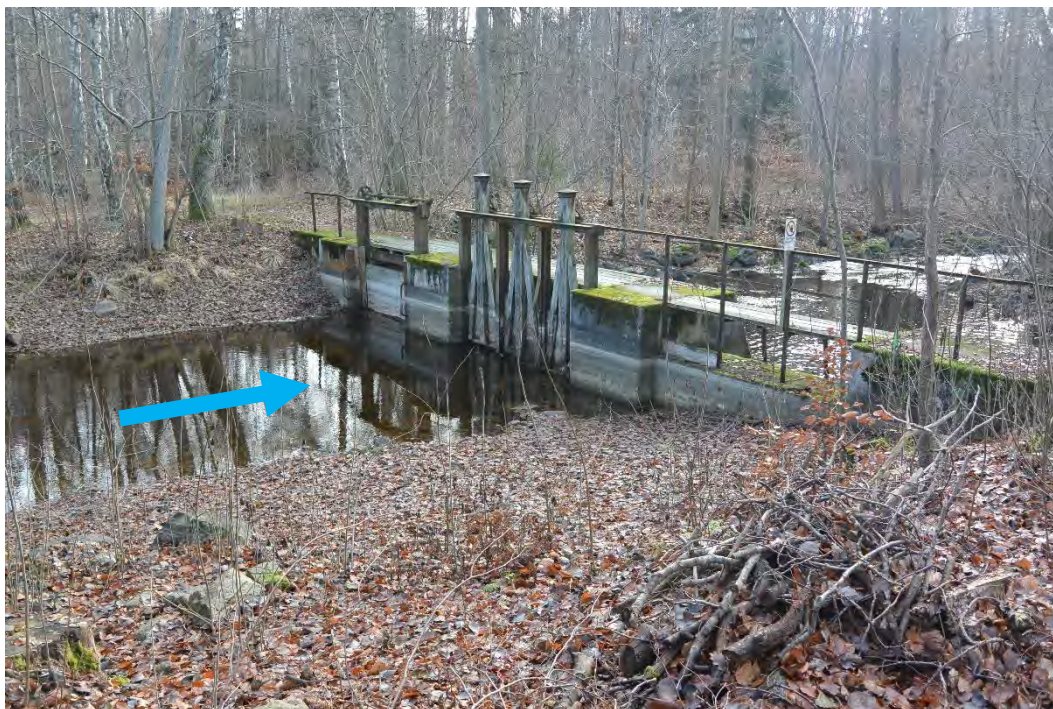
Figur 90. Västra fåran vid Miens utlopp (inringad i figur 82). Vattnets riktning visas med blå pil.  
Foto: Niklas Wengström

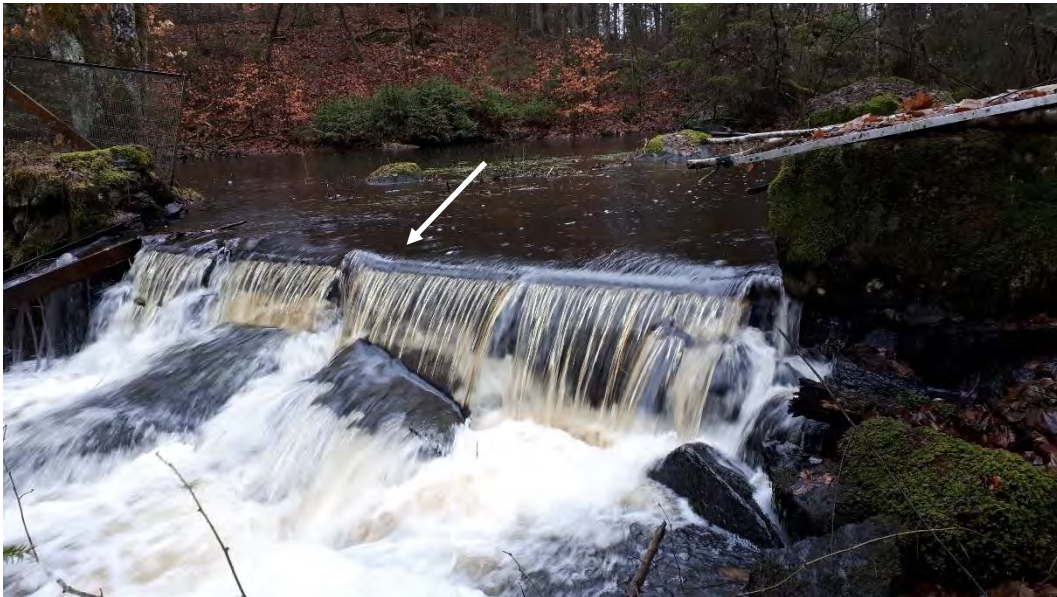
På platsen har det tidigare legat en såg, kvarn och en lastageplats för timmer. Den stensatta rännan uppströms (åtgärd 2) har troligtvis fungerat som en kort flottningsled. Omnämns 1750-1757 som en av två sågar i området.

Figur 91. Kvarndamm vid Hoka by i Påkamålabäcken. Foto: Jonathan Bark

Den enda åtgärden som är försvarbar rent miljömässigt samt ekonomiskt är en avsänkning av dammen. Man tar då bort de delar som orsakar den dämmande effekten (vit pil, Figur 91). Det handlar om en cirka sex meter bred öppning med betong som skall sänkas av.

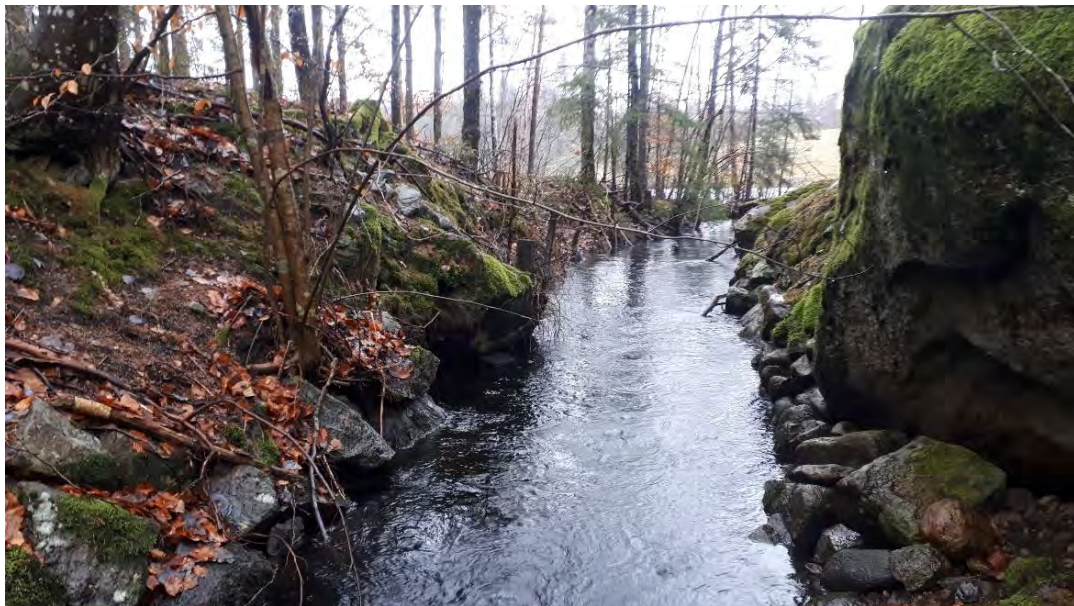
Sträckan uppströms första vandringshindret (sträcka 2) i Påkamålabäcken är kraftigt rensad (Figur 92). Här har man eventuellt flottat timmer den korta biten ned till den gamla sågen. Sträckan utgör överst en kraftigt rensad bestämmande sektion för sjön uppströms (Figur 93). Här bör man återföra block utmed 107 meter samt försöka skapa en sjötröskel med sten och död ved för att hålla kvar vattnet längre i Möllegylet. Sjön är 7,3 hektar stor. Det finns ingen bebyggelse intill sjön enligt flygfoton.

Figur 92. Sträcka 2 i Påkamålabäcken. Foto: Jonathan Bark

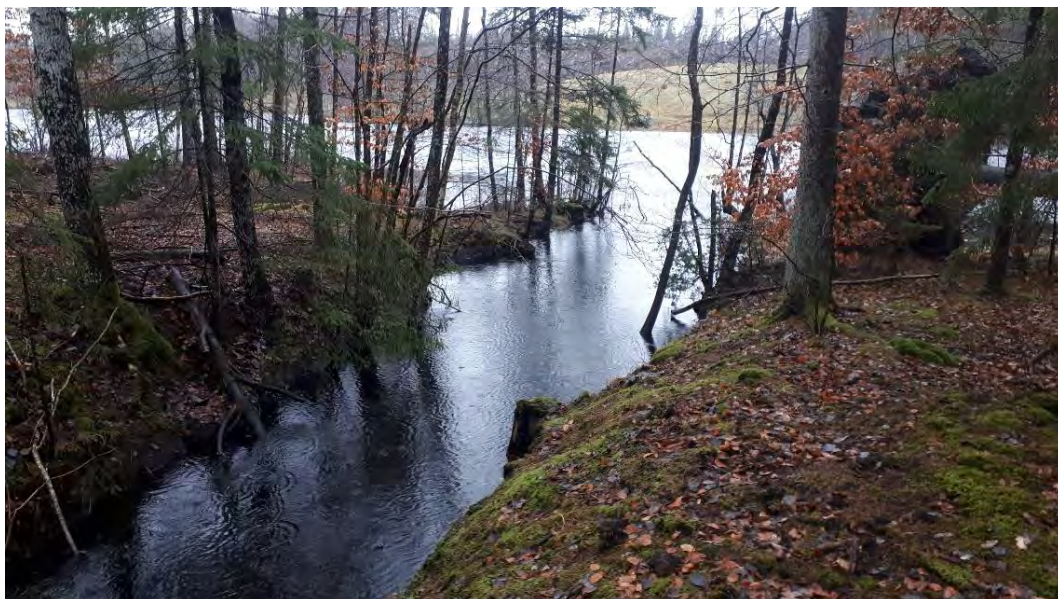
Figur 93. Överst på sträcka 2 i Påkamålabäcken. I bakgrunden ser man sjön Møllegylet. Foto: Jonathan Bark

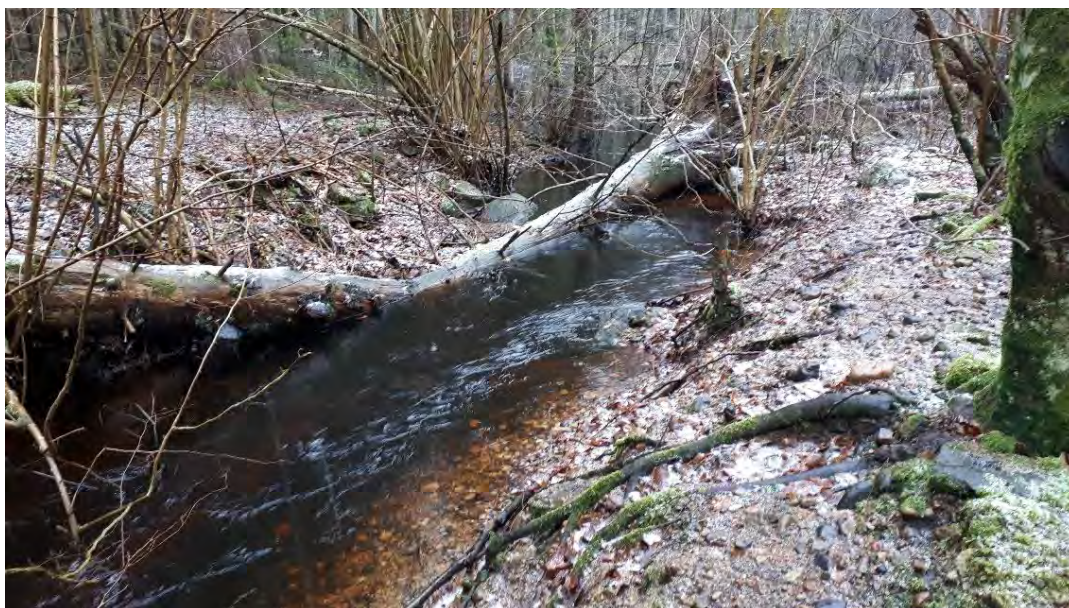
Cirka 130 meter uppströms Møllegylet utmed sträcka 3 i Påkamålabäcken finns en kraftigt rensad nacke (Figur 94) som utgör en kraftigt rensad bestämmande sektion. Utmed hela sträcka 3 finns översvämningsskog där bäcken svämmar över vid höglöde (Figur 95). Den rensade nacken bör man åtgärda genom att återföra block och placera ut död ved för att höja basnivån uppströms och därmed kunna hålla kvar vatten utmed den lugnflytande sträckan under en längre tid. Det enklaste är att köra in med grävmaskin för att kunna skapa en naturlig tröskel på platsen. Eventuellt får man föra in material utifrån.

Figur 94. Kraftigt rensad nacke på sträcka 3 i Påkamålabäcken. Foto: Jonathan Bark

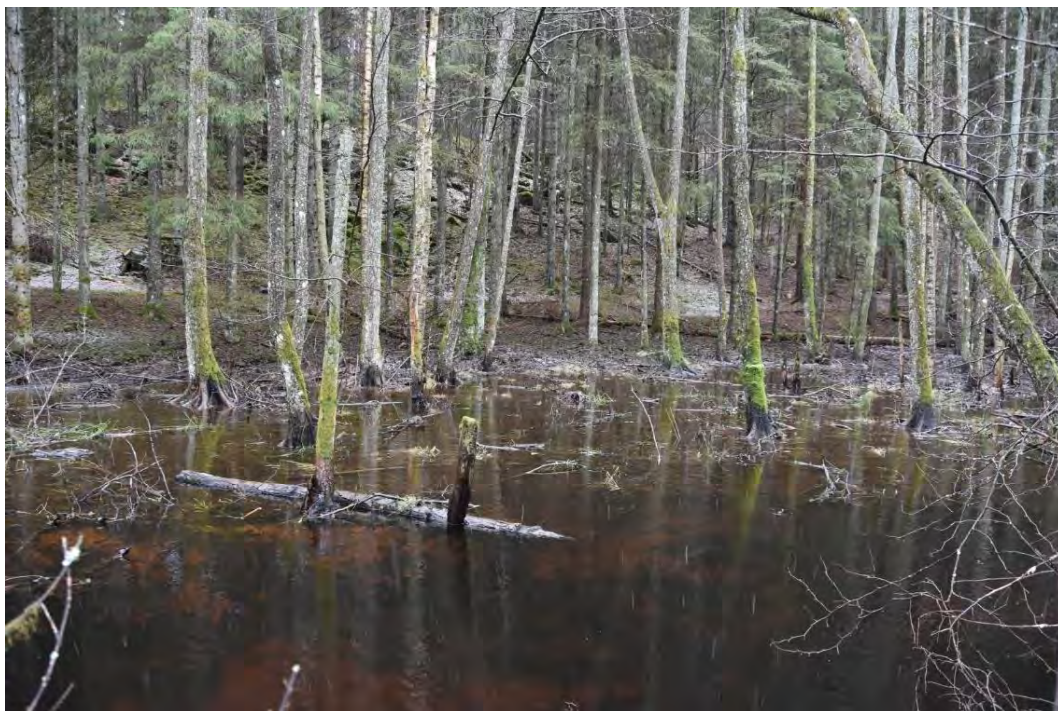
Figur 95. Översvämningsskog utmed sträcka 3 i Påkamålabäcken. Foto: Jonathan Bark

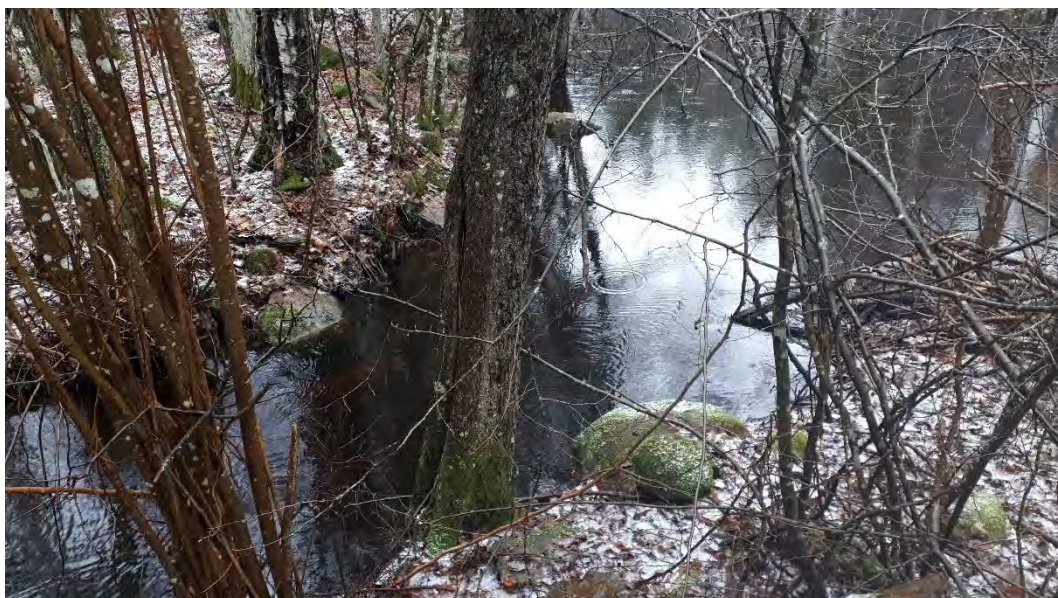
Överst på sträcka 3 i Påkamålabäcken finns en kraftigt rensad bestämmande sektion (Figur 96) som utgör basnivå för Melesjön uppströms. Enligt SMHI:s GIS-skikt är sjön sänkt och ser man utloppet förstår man varför. Här bör man återföra sten och gärna död ved så att basnivån höjs. Åtgärden genomförs enklast med grävmaskin. Eventuellt behöver grus transporteras hit för att kunna skapa en bra sjötröskel. Att hålla kvar vatten i Melesjön är en väldigt viktig åtgärd då sjön är 9,1 hektar.

Figur 96. Överst på sträcka 3 i Påkamålabäcken, vid utloppet av Melesjön. Foto: Jonathan Bark

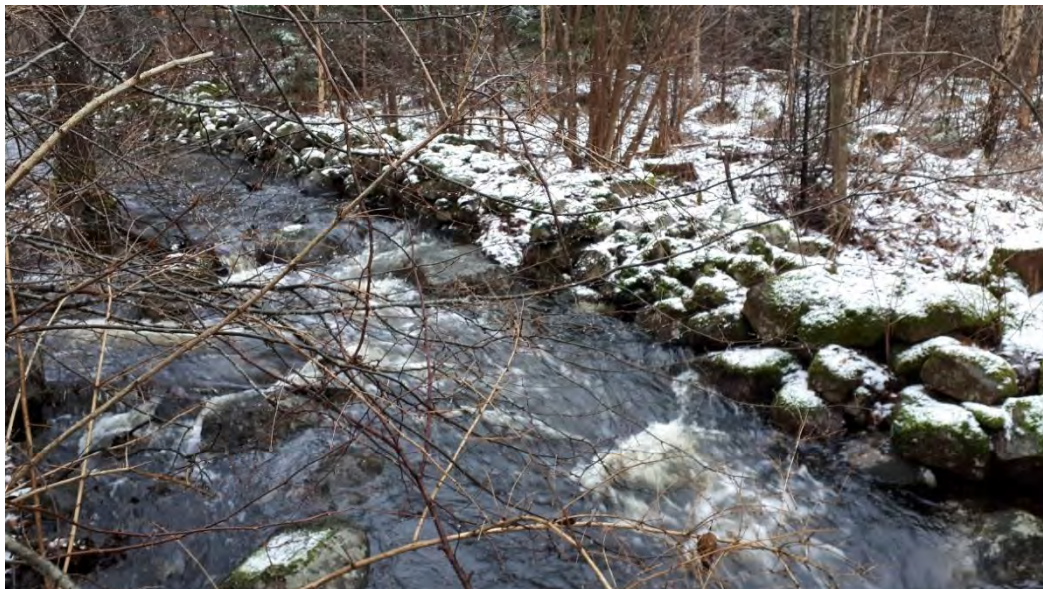
Sträckorna 4, 6 och 7 i Påkamålabäcken klassas som försiktigt rensade. Här bör man återföra block utmed 456 meter. Vissa av rensningarna kan utgöra kulturminne (Figur 97) och bör undersökas av kulturkunnig innan åtgärd.

Figur 97. Sträcka 4 i Påkamålabäcken. Foto: Jonathan Bark
