# Hydromorfologiskt åtgärdsprogram för Mieån och Påkamålabäcken

2019-11-07

2019.03

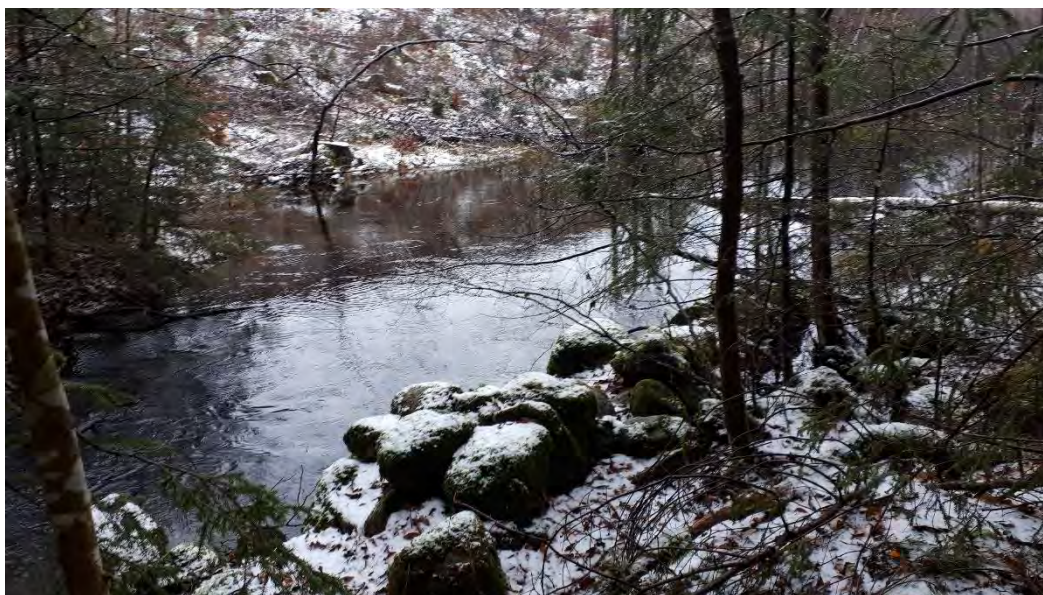
Översta delen av sträcka 9 i Påkamålabäcken utgör en kraftigt rensad bestämmande sektion (Figur 98). Sträckan uppströms (sträcka 10) är en 203 meter lång lugnflytande sträcka. Man bör återföra block på sträcka 9 (52 meter) för att återställa basnivån uppströms.

Figur 98. Översta delen av Sträcka 9 i Påkamålabäcken. Foto: Jonathan Bark

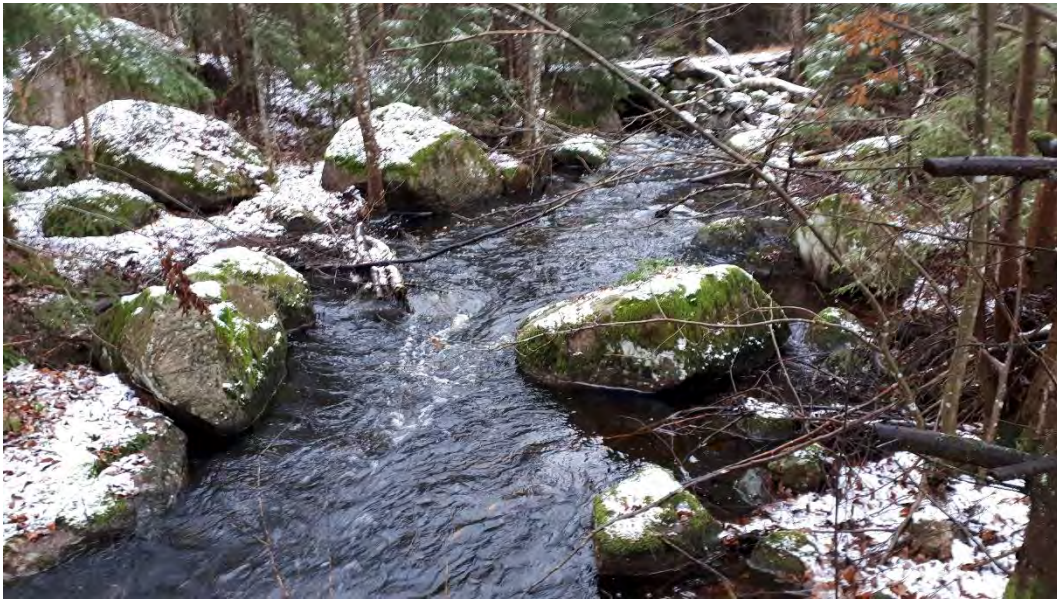
Sträcka 11 i Påkamålabäcken är kraftigt rensad (Figur 99) med en dålig vägtrumma mitt på sträckan (Figur 100). Här bör man återföra block utmed 50 meter nedströms vägtrumman samt tröskla precis nedströms vägtrumman så att vattennivån höjs och vattennivån stiger i trumman. Det kan behövas material utifrån i form av grus och sten.

*Figur 99. Sträcka 11 i Påkamålabäcken. Foto: Jonathan Bark*

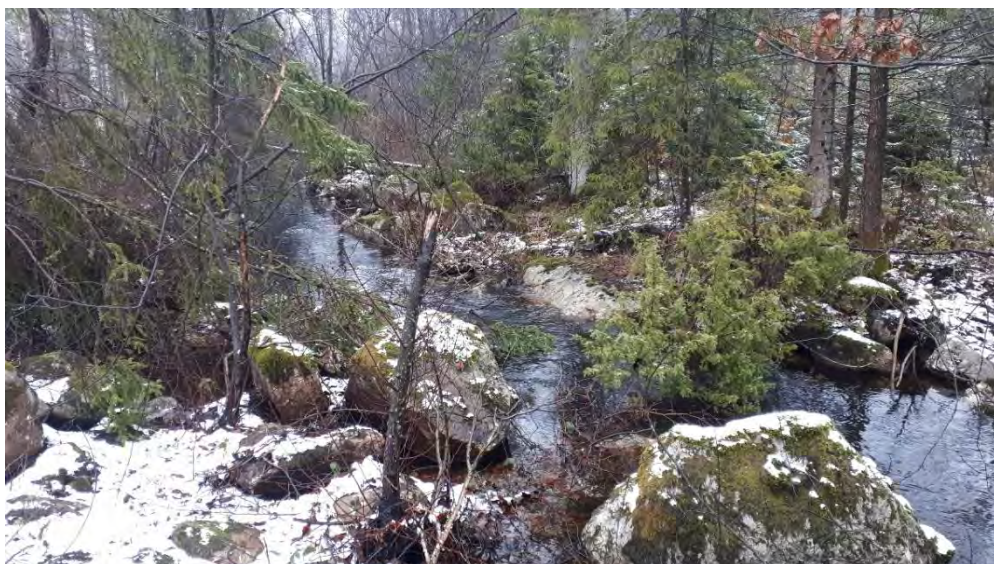
Sträckorna 14-16 i Påkamålabäcken är kraftigt rensade. Sträcka 16 utgör en kraftigt rensad bestämmande sektion (Figur 101) för den lugnflytande sträckan uppströms. Uppströms sträcka 16 finns en historisk våtmark som enligt kartor försvunnit (Figur 102). Vid biotopkarteringstillfället var det dock gott om vatten i våtmarken som kallas Svansjömad. Man bör återföra block utmed 361 meter för att hålla kvar vatten längre i våtmarken uppströms. För sträckorna utmed vägen kan man använda grävmaskin, annars är vinsch enklast.

Figur 101. Sträcka 16 i Påkamålabäcken, strax nedströms Svansjömad. Foto: Jonathan Bark

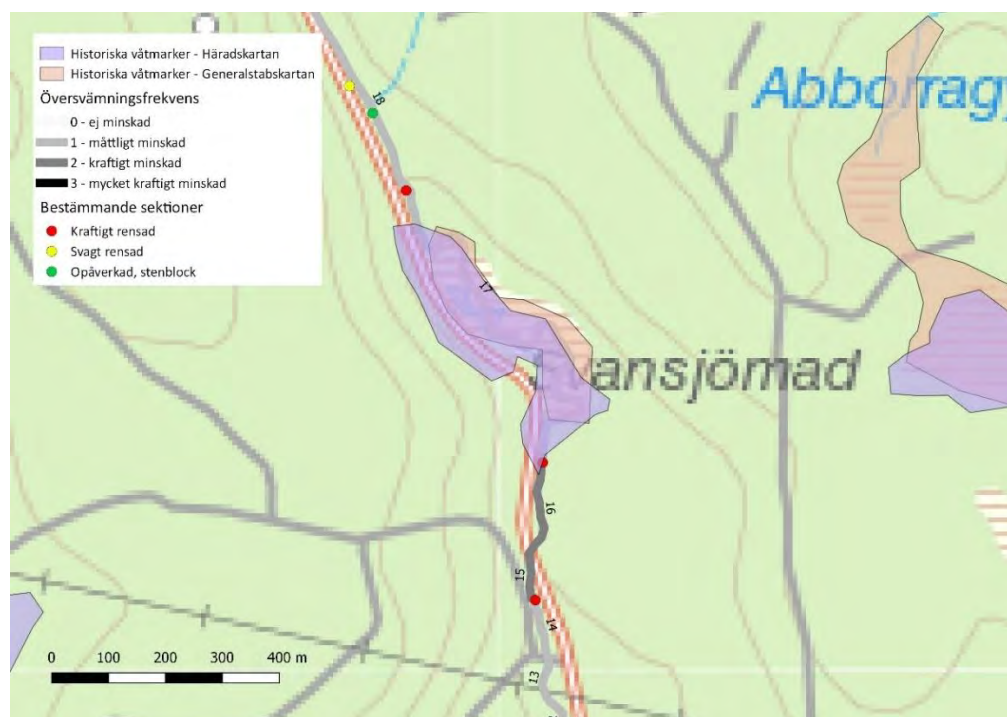
Figur 102. Historisk våtmark som försvunnit (Svansjömad) enligt både häradskartan och generalstabskartan. Bestämmande sektioner är markerade och översvämningsfrekvensen klassad för sträckorna. GIS-skikt erhållet från Länsstyrelsen Blekinge.

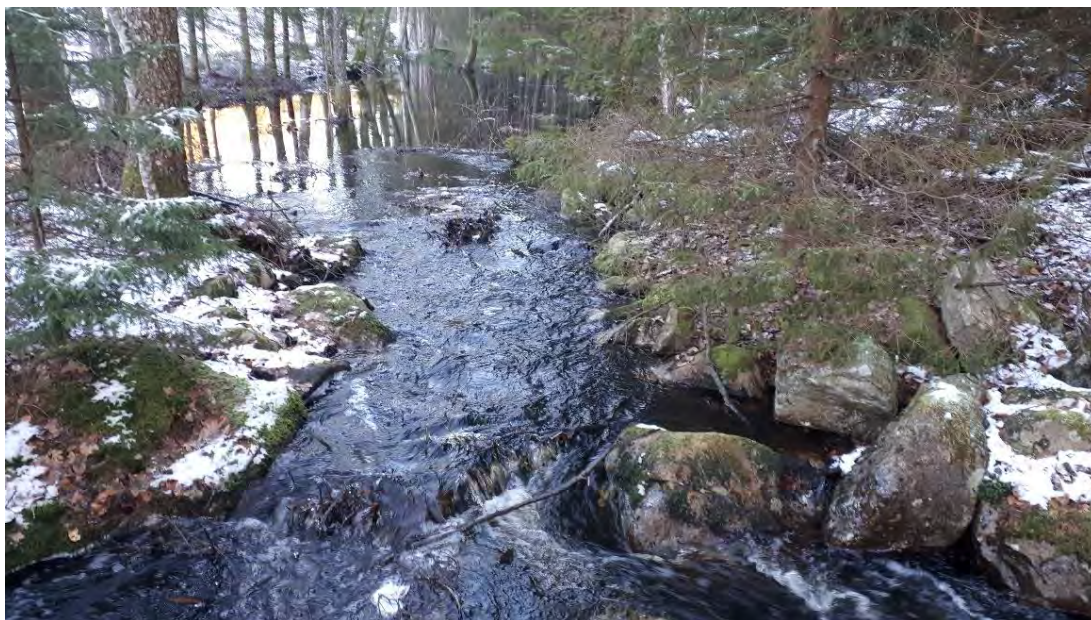
På sträcka 18 i Påkamålabäcken finns tre nackar, en är kraftigt rensad (Figur 103) en är svagt rensad och den sista är orörd (Figur 104). Sträckan varierar lugnflyt med kortare strömsträckor. Här bör man återföra block utmed strömsträckorna (totalt cirka 30 meter), för att höja nivån utmed sträckorna uppströms.

Figur 103. Rensad strömsträcka utmed sträcka 18 i Påkamålabäcken. Foto: Jonathan Bark

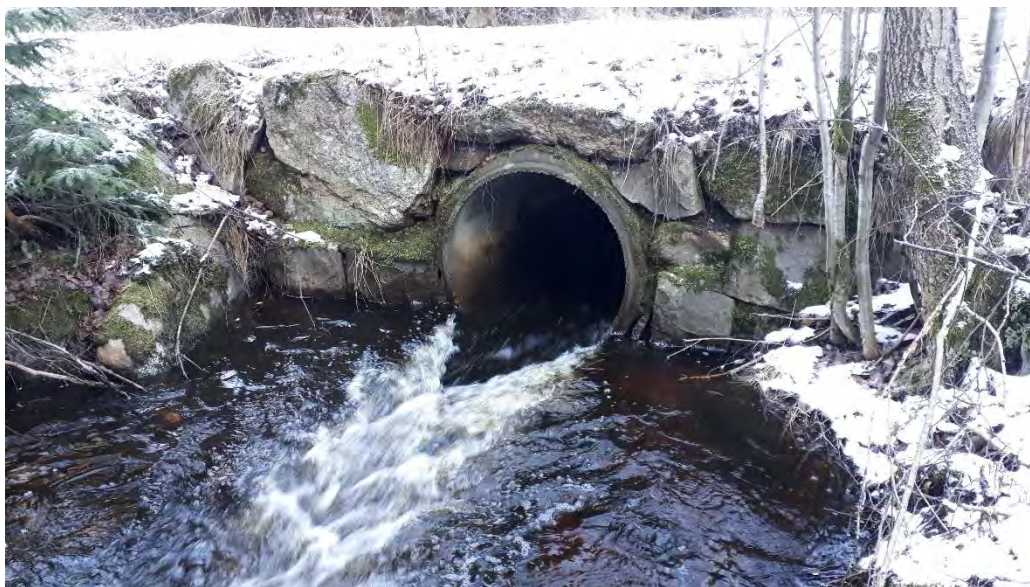
Sträcka 19-21 i Påkamålabäcken är kraftigt rensade på sten. Utmed sträckan finns också en dåligt lagd vägtrumma (Figur 105). Översta delen av sträcka 21 (Figur 106) utgör en kraftigt rensad bestämmande sektion för den lugnflytande sträckan uppströms (434 meter). Block bör återföras utmed sträckorna (658 meter), viktigast är dock att tröscla nedströms vägtrumman samt återställa den bestämmande sektionen på sträcka 21 för att höja basnivån uppströms. Det kan behöva transporteras in grus och sten vid tröskling nedströms vägtrumman.

Figur 105. Vägtrumma utmed sträcka 20 i Påkamålabäcken. Foto: Jonathan Bark

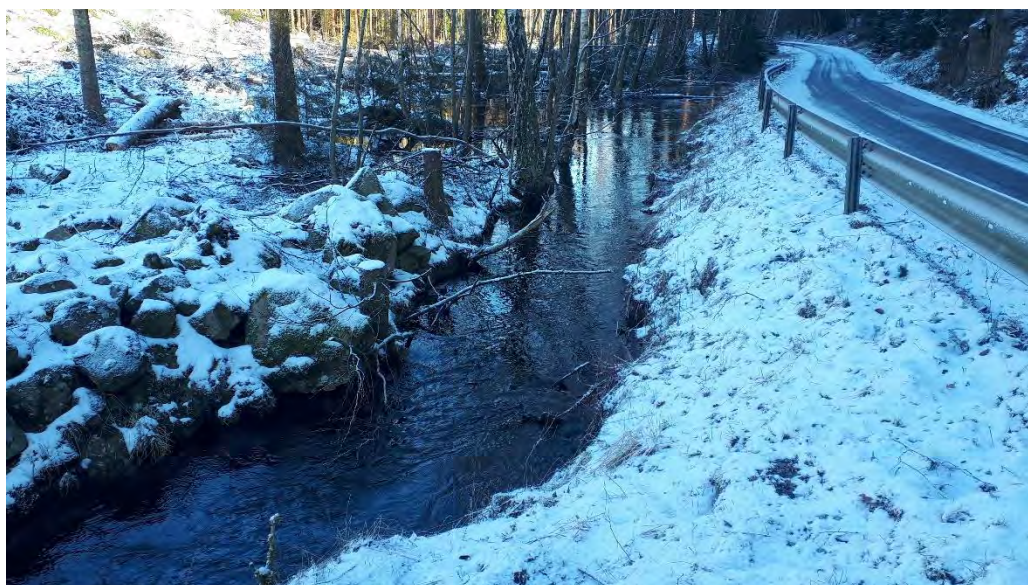
Figur 106. Kraftigt rensad bestämmande sektion, överst på sträcka 21 i Påkamålabäcken. Foto: Jonathan Bark

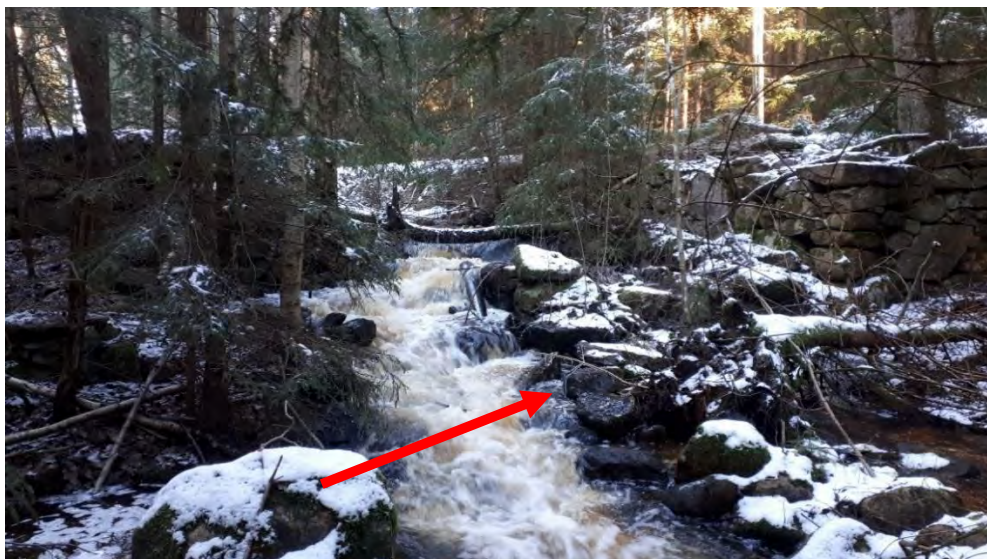
Sträcka 24 i Påkamålabäcken är kraftigt rensad och överst på sträckan finns en delvis utriven kvarndamm som utgör ett partiellt vandringshinder för öring (Figur 107). Man bör återföra block utmed 119 meter samt fixa i ordning den utrivna dammen så att vattenlevande djur kan passera. Det går att förenkla passagen förbi den utrivna dammen genom att omfördela stenarna i forssträckan nedanför öppningen i dammvallen (röd pil, Figur 107). Det finns ett naturligt ”omlöp” väster om strömsträckan i figuren nedan.

Figur 107. Delvis raserad kvarndamm utmed sträcka 24 i Påkamålabäcken. Röd pil: stenar som bör omfördelas så att fisk kan passera enkelt. Foto: Jonathan Bark

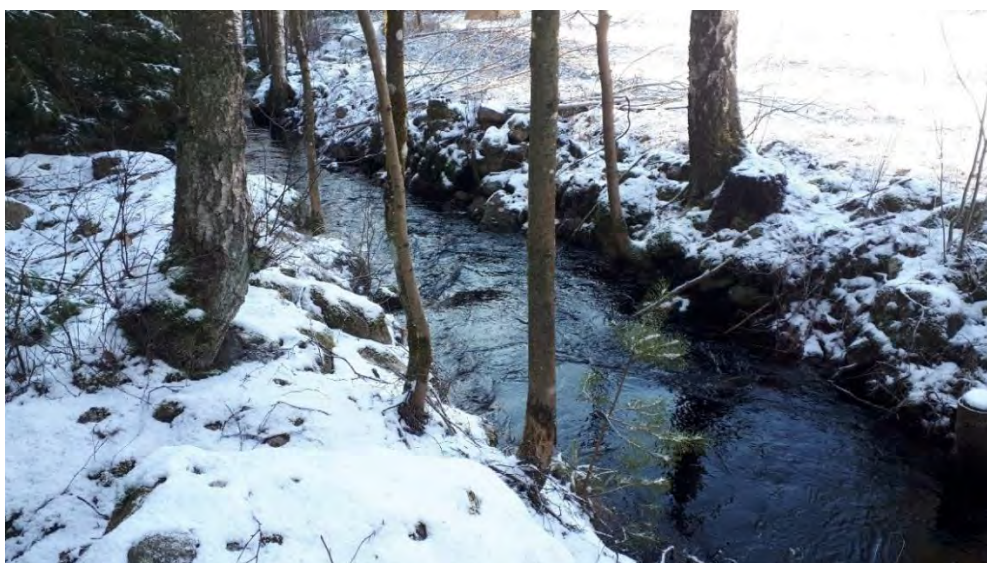
Sträcka 26 i Påkamålabäcken är en rätad sträcka (Figur 108) och utgör en kraftigt rensad bestämmande sektion för den lugnflytande sträckan uppströms. Här bör man återföra block utmed 34 meter för att hålla kvar vatten längre i den lugnflytande sträckan (159 meter) uppströms.

Figur 108. Sträcka 26 i Påkamålabäcken. Foto: Jonathan Bark

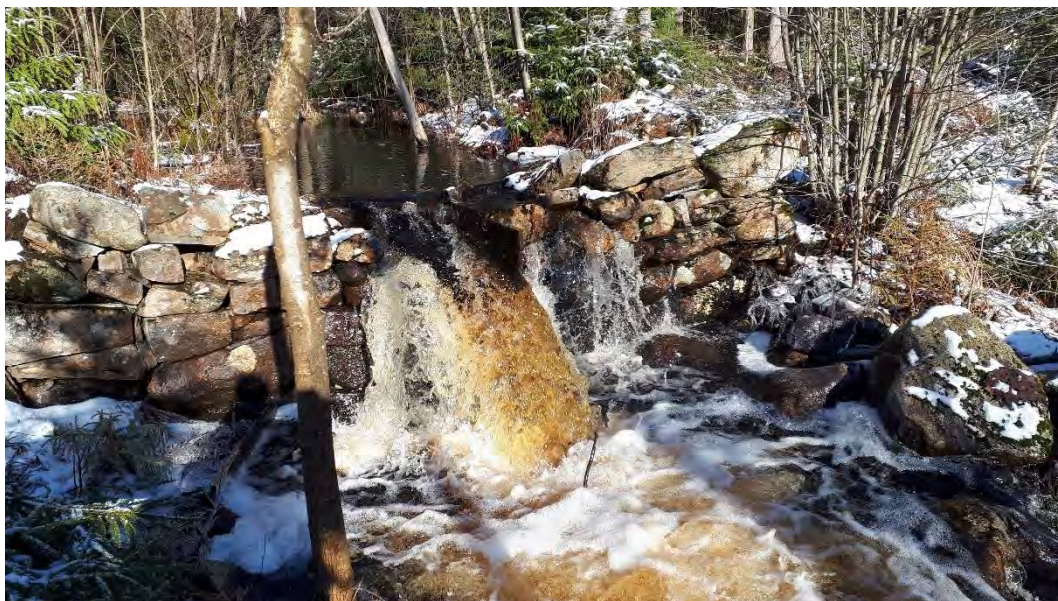
Uppströms Nils-Peters torp ligger en gammal kvarndamm (Figur 109) i Påkamålabäcken. Den utgör ett definitivt vandringshinder för fisk. Sträckan nedströms (sträcka 28) är en kraftigt rensad sträcka (Figur 110).

Figur 109. Kvarndamm överst på sträcka 28 i Påkamålabäcken. Foto: Jonathan Bark

Dammen bör sänkas av vilket betyder att de dämmande delarna av dammvallen tas bort eller flyttas nedströms. Resten av dammvallen sparas som kulturminne. Om man vill spara hela dammen så kan man eventuellt få vatten att rinna runt dammen på norra sidan (höger om man kollar uppströms). Dock är en avsänkning av dammen det mest ekonomiskt och miljömässigt bästa alternativet.

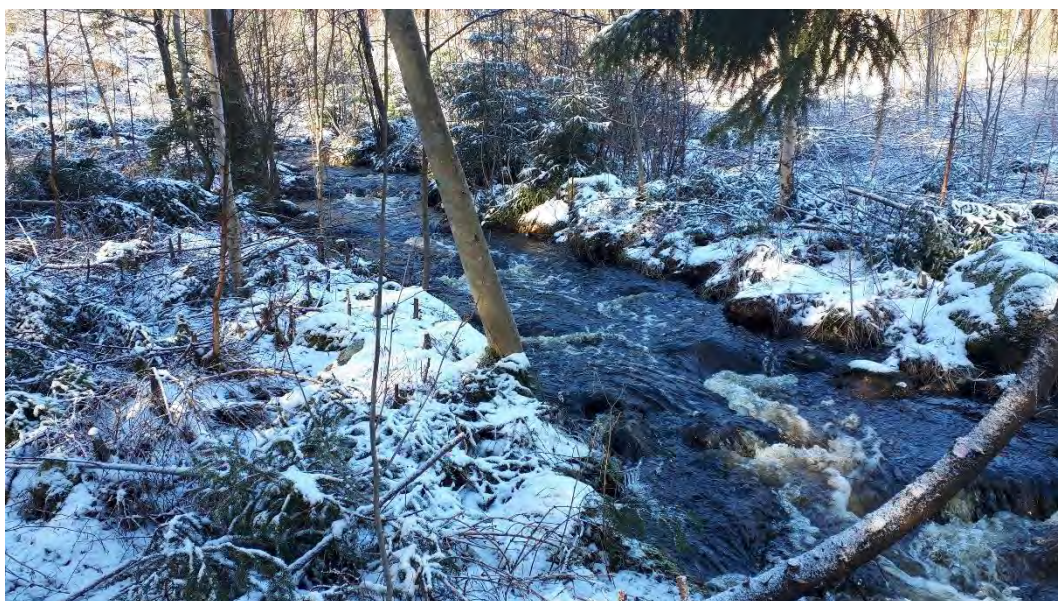
Figur 110. Sträcka 28 i Påkamålabäcken. Foto: Jonathan Bark

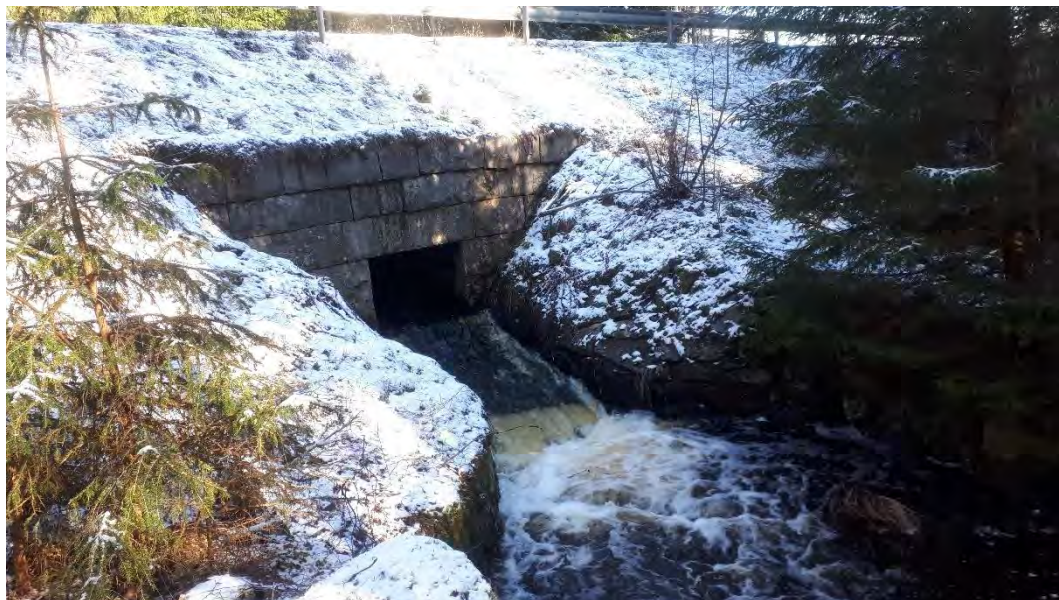
Överst på sträcka 30 korsar landsvägen mellan Ringamåla och Dannemark bäcken. Vägtrumman är väldigt speciell och tillika svårpasserad för vattenlevande djur (Figur 111). Bäckens höga lutning på platsen så antagligen har det tidigare legat en forssträcka där trumman är lagd.

Figur 111. Vägpassage överst på sträcka 30 i Påkamålabäcken. Foto: Jonathan Bark

Den enda rimliga åtgärden är att anlägga en halvtrumma på platsen, alternativt bygga en bro över vattendraget.

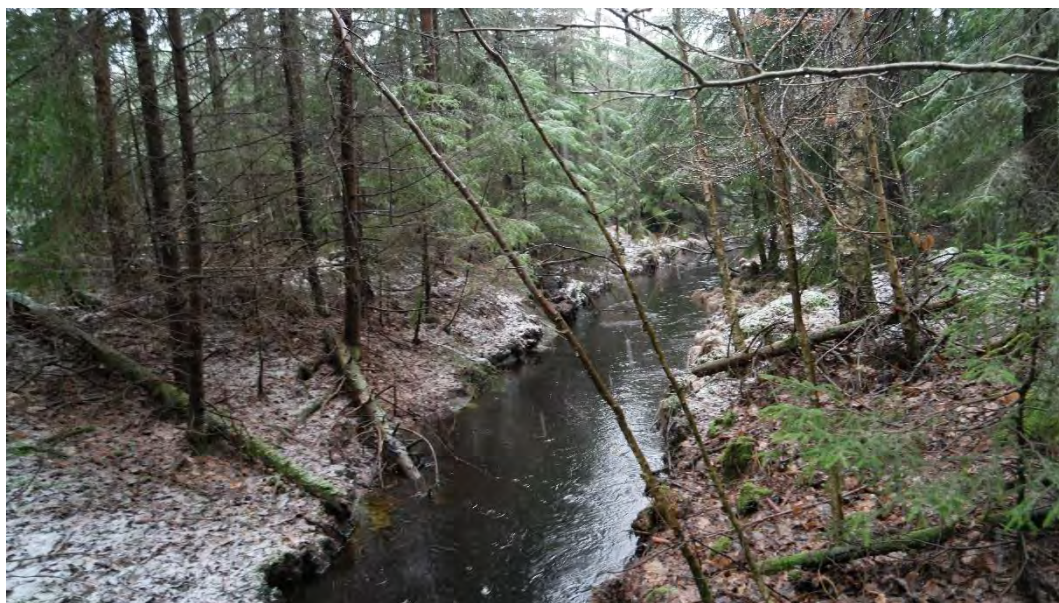
Sträcka 31 är kraftigt rensad på sten och eventuellt rätad (Figur 112). Här bör man återföra block och död ved utmed 612 meter. Ingår i markavvattningsföretaget A172/658.

Figur 112. Sträcka 31 i Påkamålabäcken. Foto: Johan Andersson

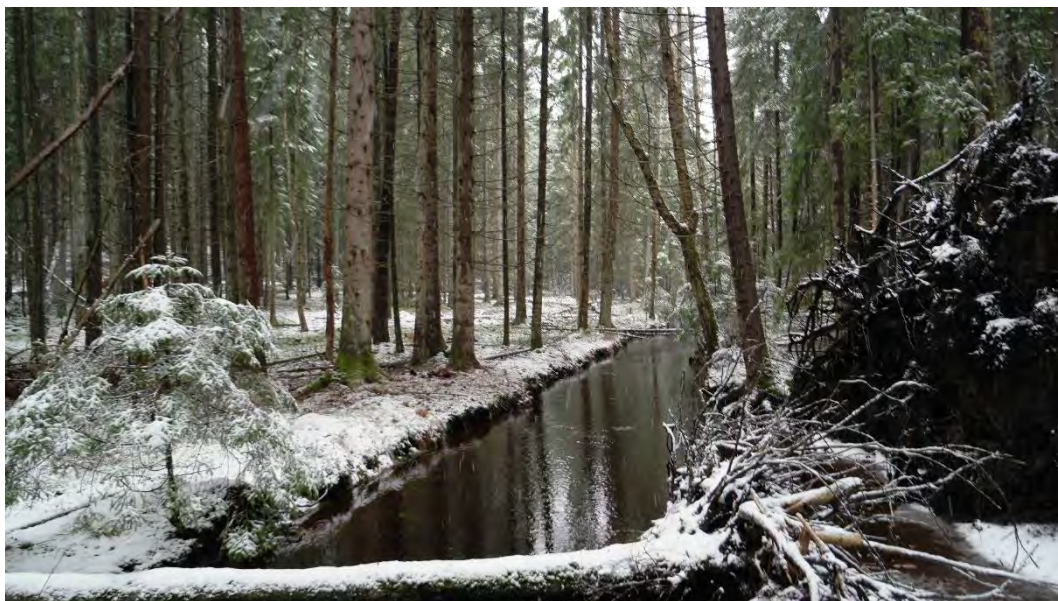
Sträckorna 32-34 är fördjupade och eller kraftigt rensade Ex-sträckor (Figur 113). Här bör man återställa bestämmande sektioner och återföra eventuellt bortrensade block samt död ved. Ingår i markavvattningsföretaget A172/658 vilket försvårar åtgärder då man behöver tillstånd från markavvattningsföretaget, alternativt om det är inaktivt och kan lösas upp. Utmed sträcka 32 finns en historisk våtmark utmed Mellangylet som försvunnit (6,4 hektar). Den skall kunna återskapas om man genomför biotopvård så att bäcken återfår kontakt med svämplanet.

Figur 113. Sträcka 34 i Påkamålabäcken. Foto: Johan Andersson

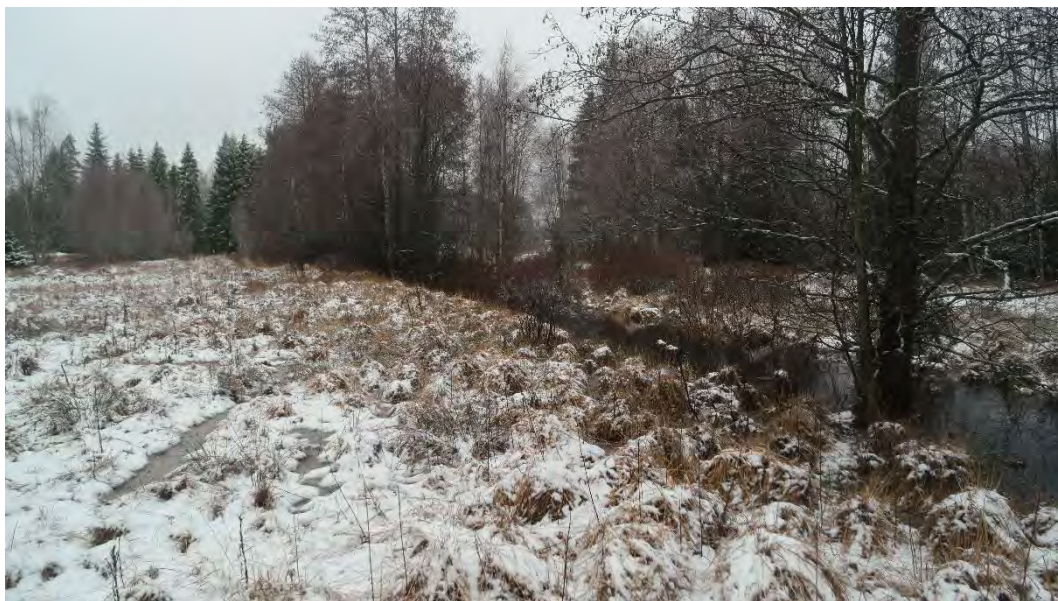
Sträcka 38 är en kraftigt rensad och delvis fördjupad Ex-sträcka med lugnflytande vatten och finkornigt sediment (Figur 115). Här har vattendraget slingrat sig tidigare. En åtgärd som hade gjort nytta är att återfå åns meandring genom att en grävmaskin gräver en mer slingrande fåra utmed sträckan. En alternativ (billigare) åtgärd är att tillföra död ved så att ån kan slingra sig på naturlig väg.

Figur 115. Sträcka 38 i Påkamålabäcken. Foto: Johan Andersson

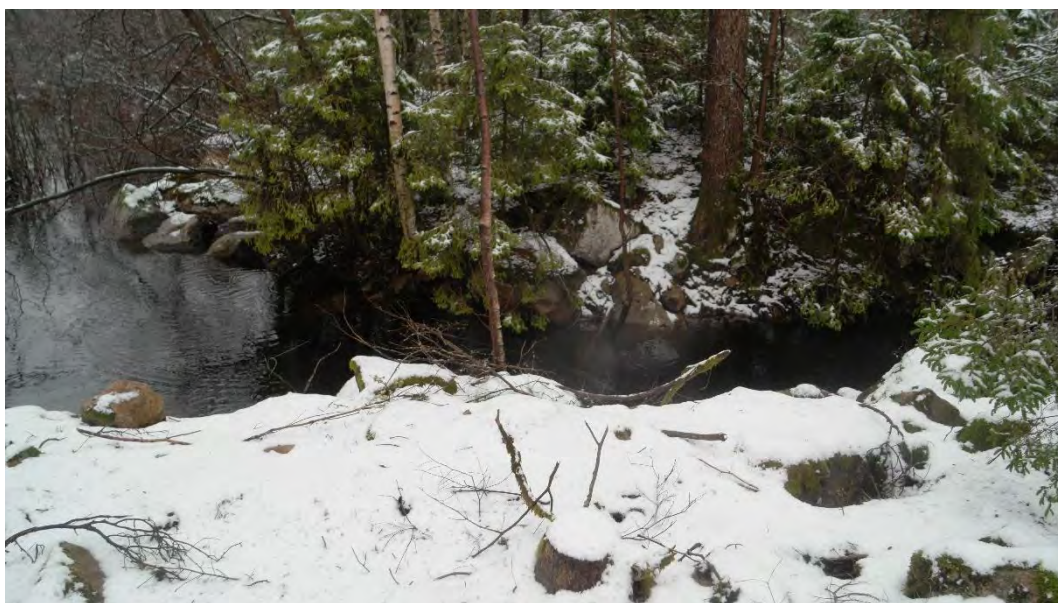
Utloppet ur Västra Svansjön är rätat och rensat på strukturer (Figur 116) vilket medför att vattennivån i sjön har sänkts. Sjön är ungefär 54 hektar stor. Enligt Generalstabskartan från 1869 är sjön 85 hektar stor. Dock är det osäkert om det stämmer men det ger ändå en indikation att sjön är mindre nu än den var förr. Man bör återföra block och död ved nedströms utloppet för att bygga upp en sjötröskel som håller vattennivån i sjön. Eventuellt kan man behöva tillföra grus som kanske spolats bort efter att rensningarna genomfördes. Sjön kommer att fungera som en buffert vid extremt höga och låga flöden. Det är en väldigt viktig åtgärd att hålla kvar vatten längre i sjön.

Figur 116. Utloppet ur Västra Svansjön, överst på sträcka 39 i Påkamålabäcken. Foto: Johan Andersson

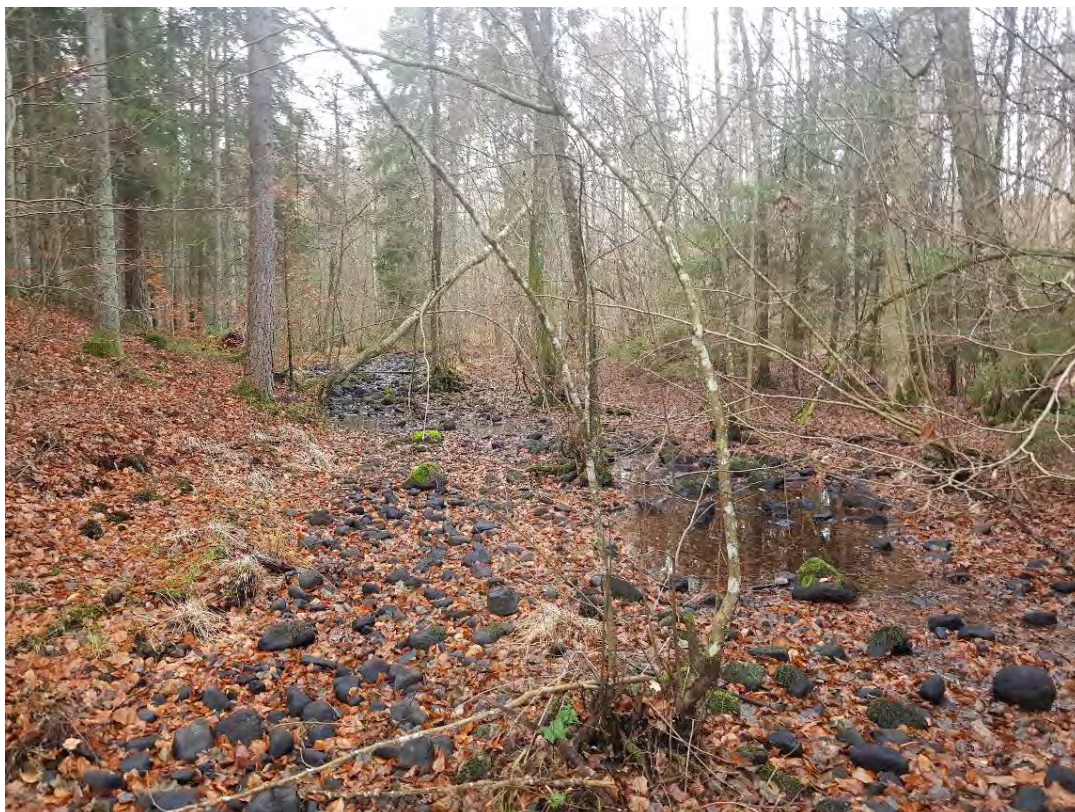
Vattenföringen i Påkamålabäcken verkar reagera snabbt vid riklig nederbörd respektive torr väderlek. Vid första besöket (19 november) var vattenföringen extremt låg med enbart ett fåtal liter per sekund (Figur 117). Efter snösmältningen i början av februari var vattenföringen i bäcken som mest 1,6 m<sup>3</sup>/s den 11:e februari 2019<sup>17</sup>. Detta är ett problem för den biologiska mångfalden, näringsretentionen och den vattenhushållande förmågan. De åtgärder som föreslås i den här rapporten kommer att medföra en bättre vattenkvalitet, ett jämnare vattenflöde och bättre förutsättningar för de vattenlevande djuren.

*Figur 117. Påkamålabäcken strax innan mynningen i Mieån, 19 november 2018. Foto: Johan Andersson*

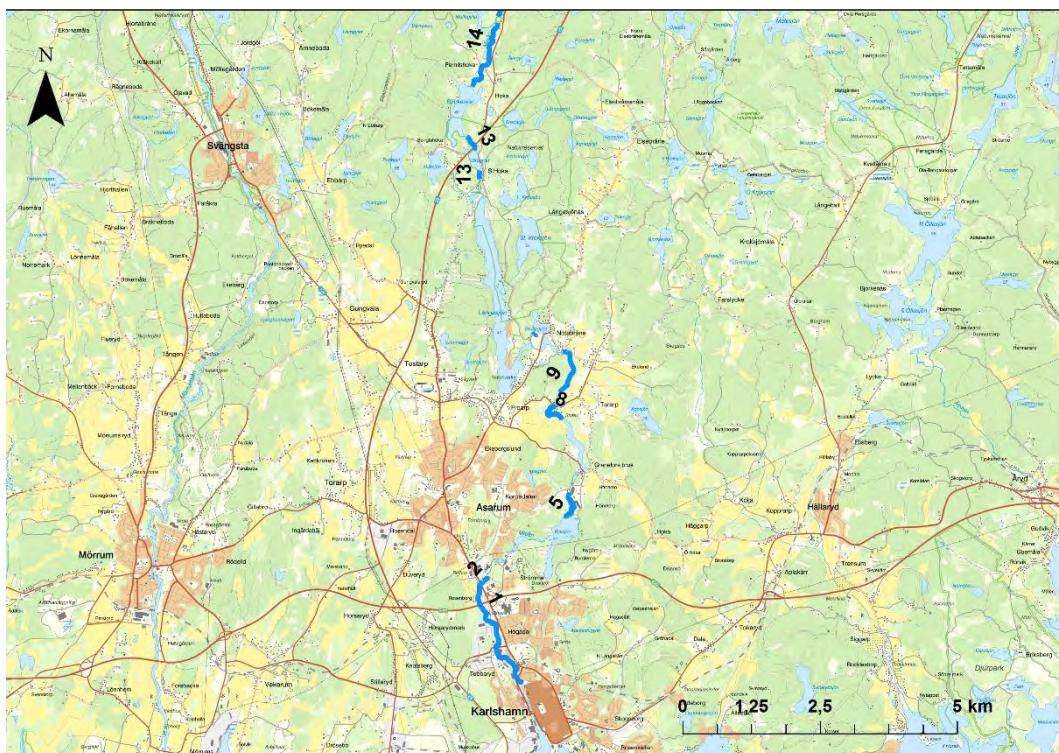
Figur 118. Biotopvårdsåtgärder som föreslås i Mieån. Numret är åtgärdsnumret, alltså inte prioriteringsordningen.

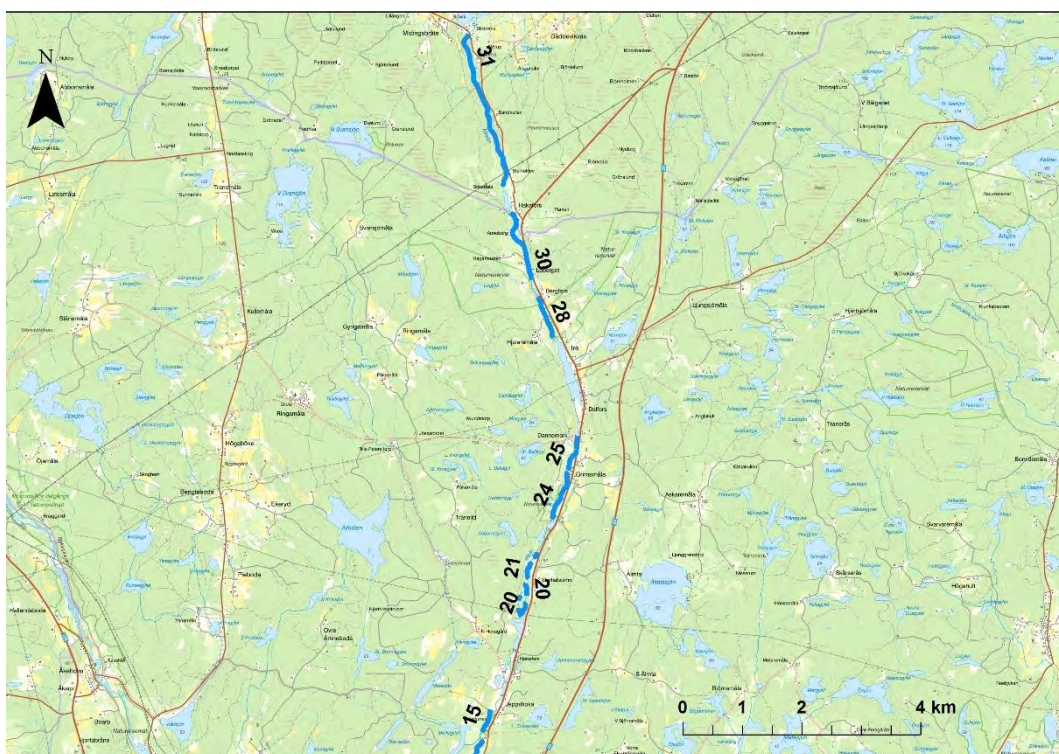
Figur 119. Biotopvårdsåtgärder som föreslås i Mieån. Numret är åtgärdsnumret, alltså inte prioriteringsordningen.

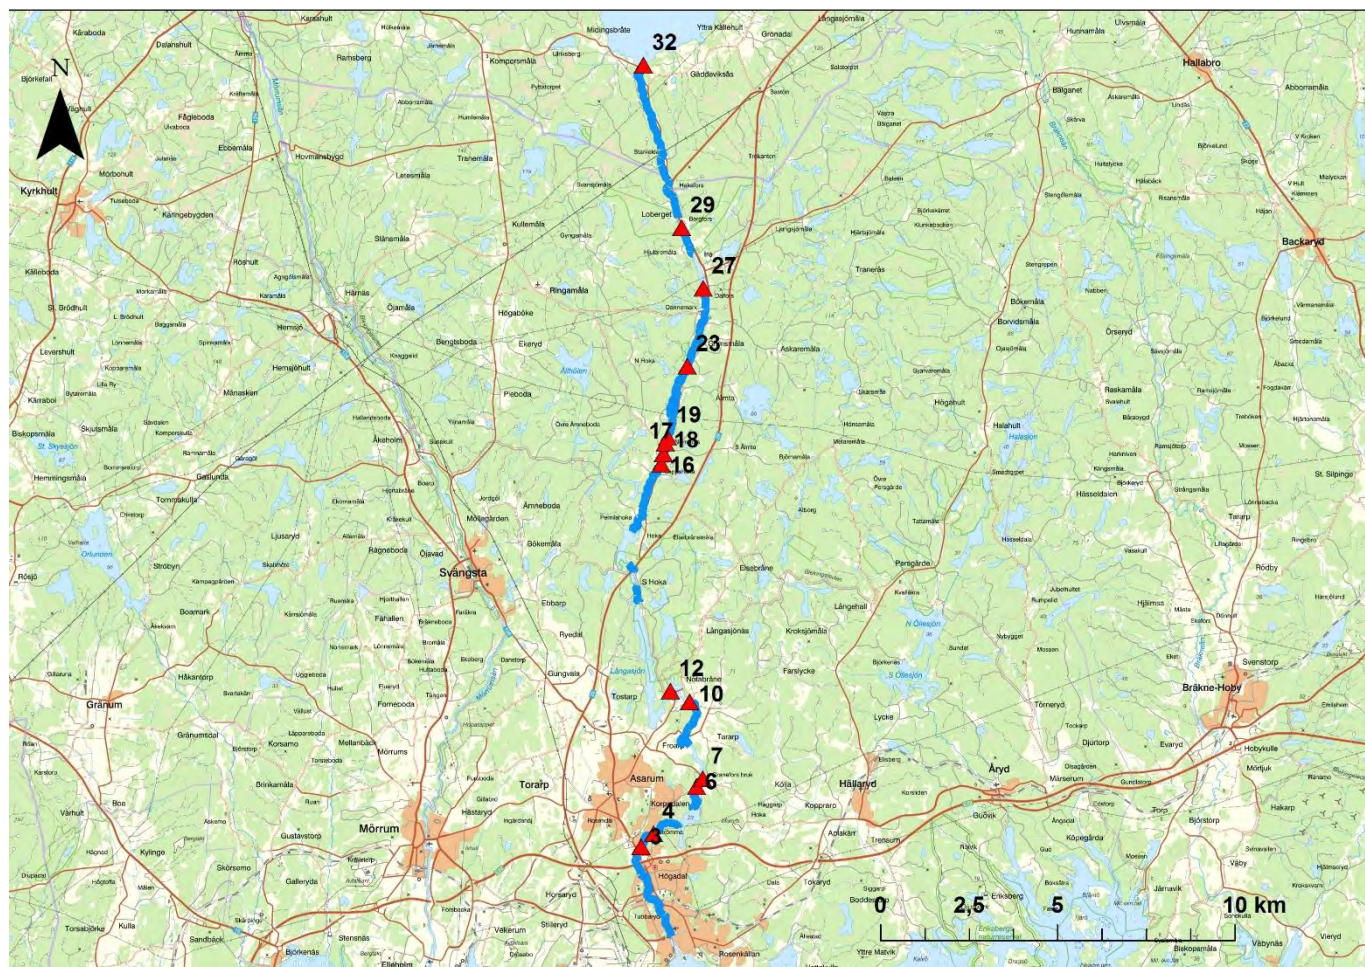
Figur 120 Vandringshinder i Mieån med deras åtgärdsnummer (geografisk ordning). Alla är definitiva vandringshinder för öring.

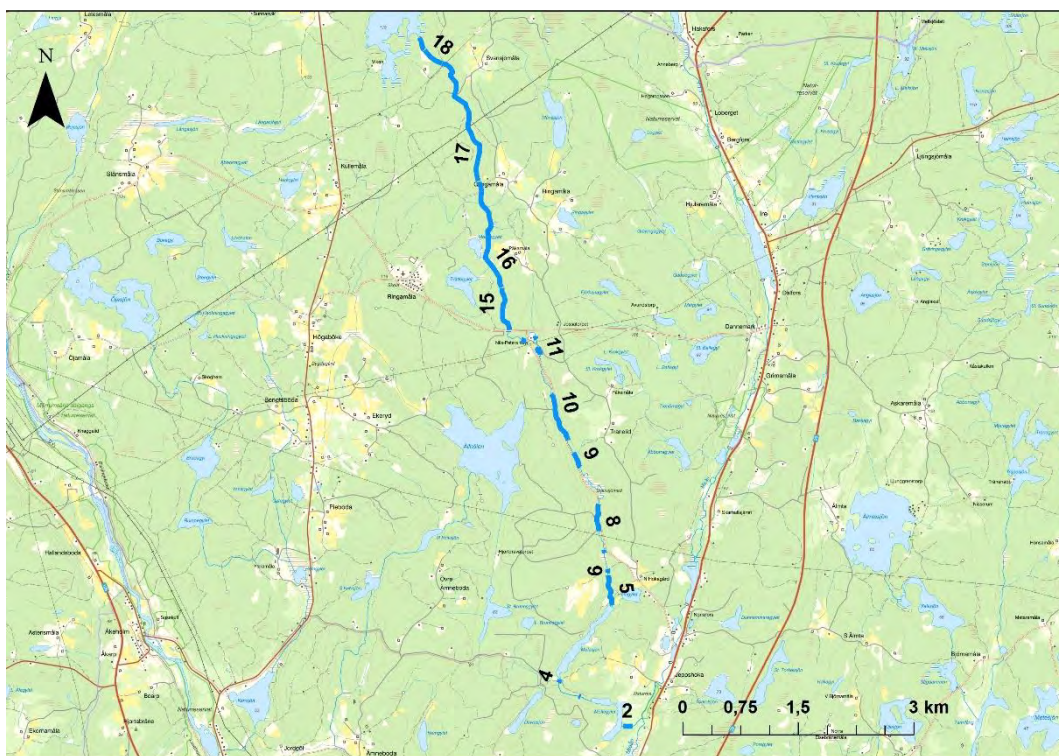
Figur 121. Åtgärdsförslag i Pålåmålabäcken.

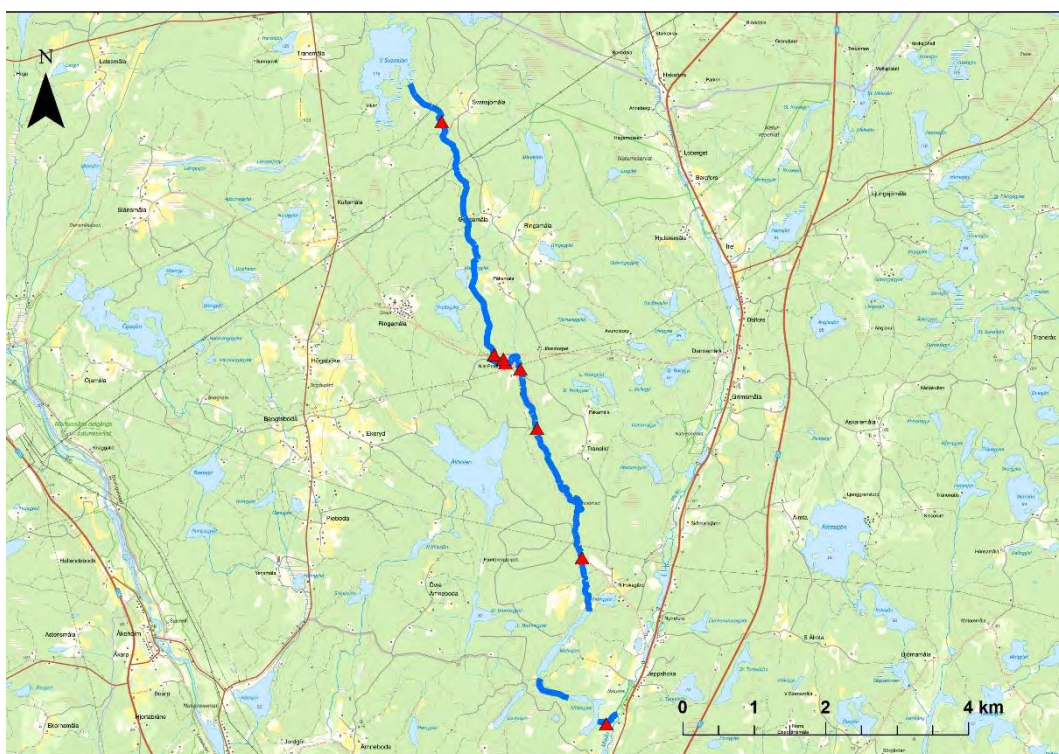
Figur 122. Vandringshinder i Pålåmålabäcken.

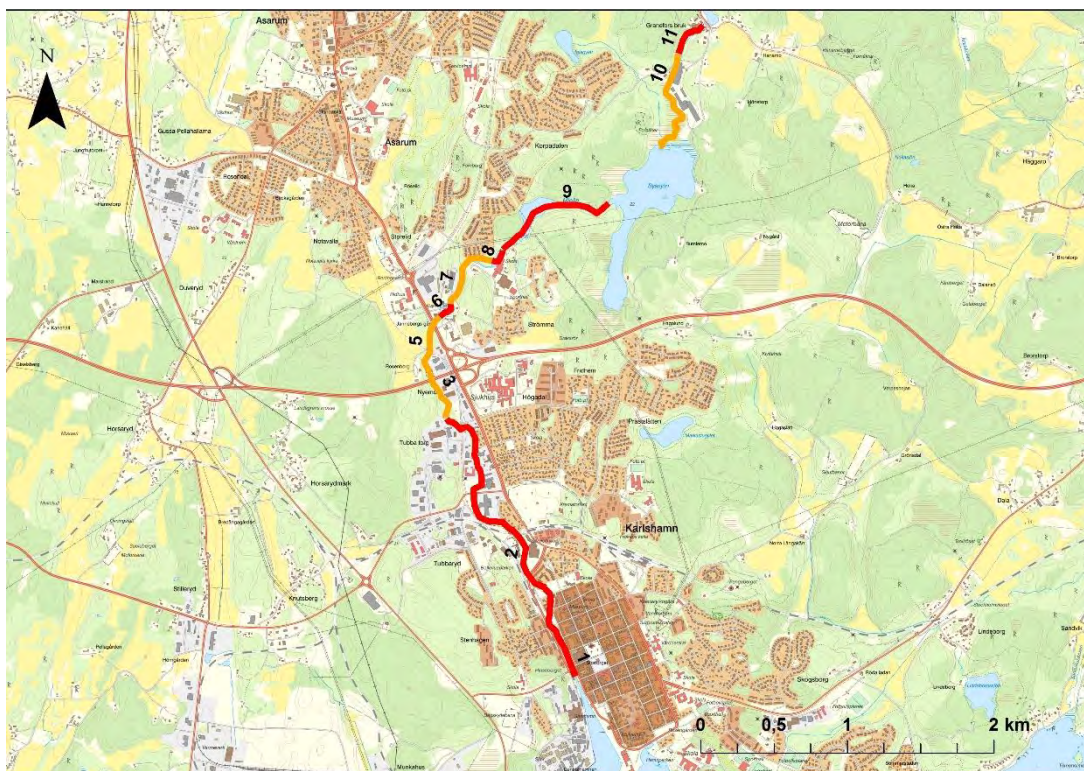
Figur 123. Biotopkarterade sträckor i Mieån. Sträcknummer visas och sträckans rensningsgrad klassas (grönt = orörd, gult = försiktigt rensad, orange = kraftigt rensad och rött = omgrävd/rätad).

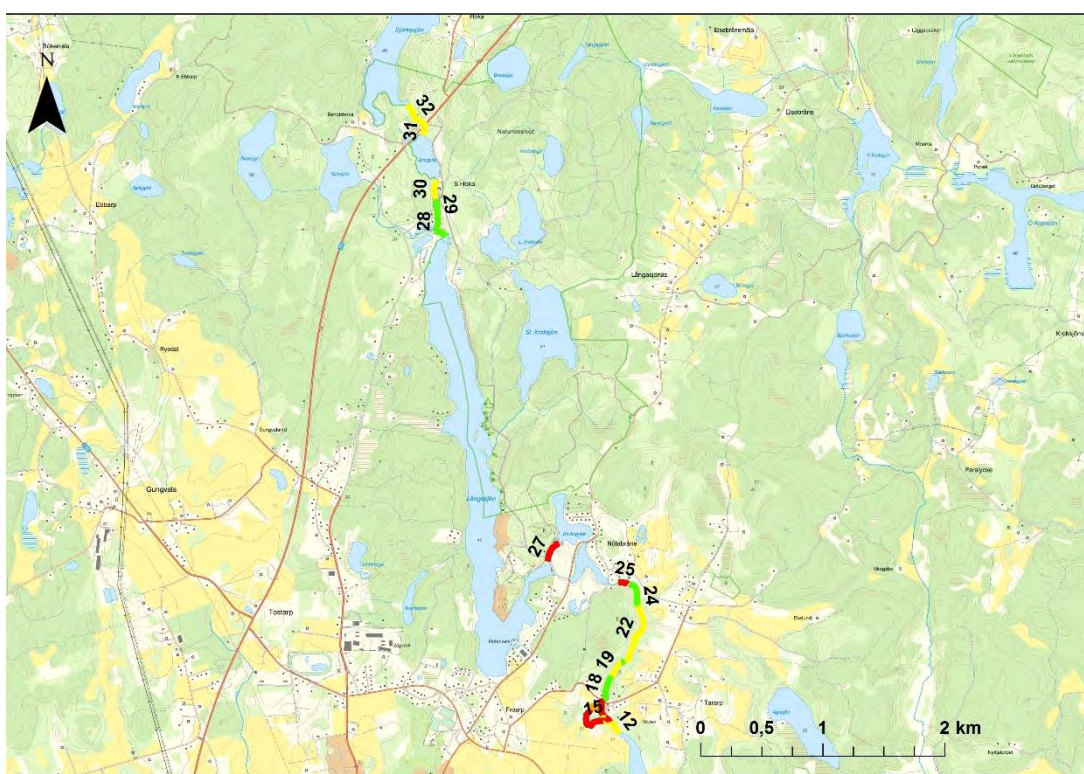
Figur 124. Biotopkarterade sträckor i Mieån. Sträcknummer visas och sträckans rensningsgrad klassas (grönt = orörd, gult = försiktigt rensad, orange = kraftigt rensad och rött = omgrävd/rätad).

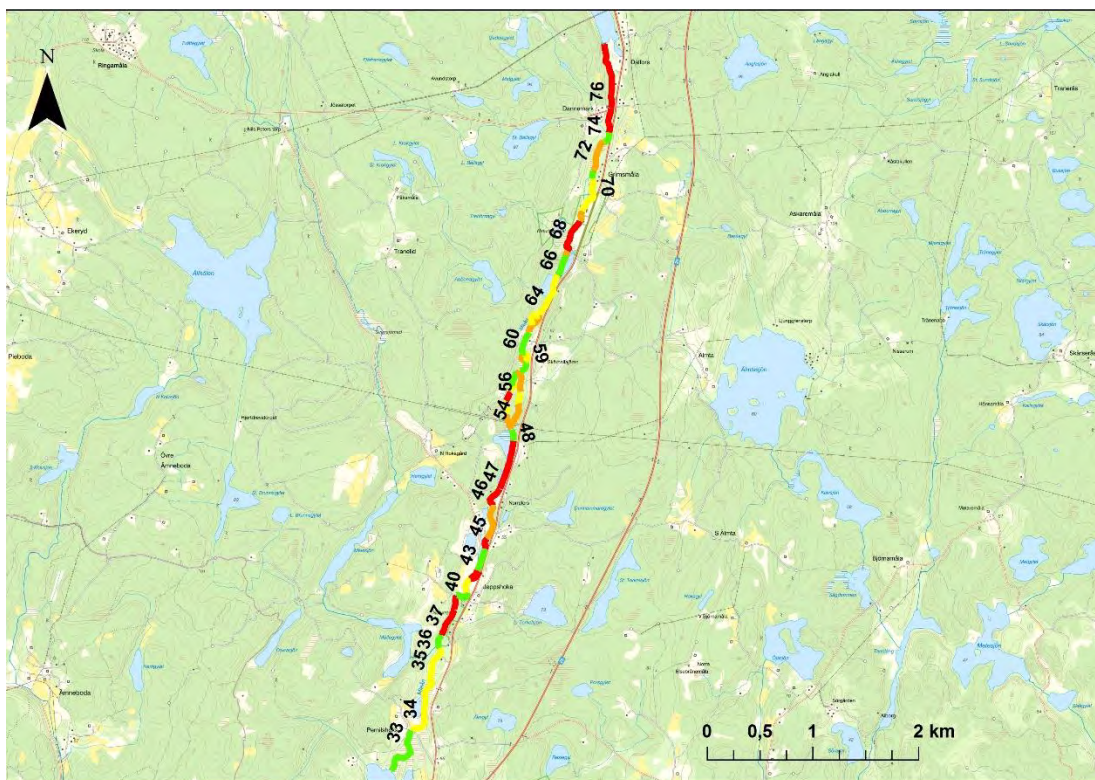
Figur 125. Biotopkarterade sträckor i Mieån. Sträcknummer visas och sträckans rensningsgrad klassas (grönt = orörd, gult = försiktigt rensad, orange = kraftigt rensad och rött = omgrävd/rätad).

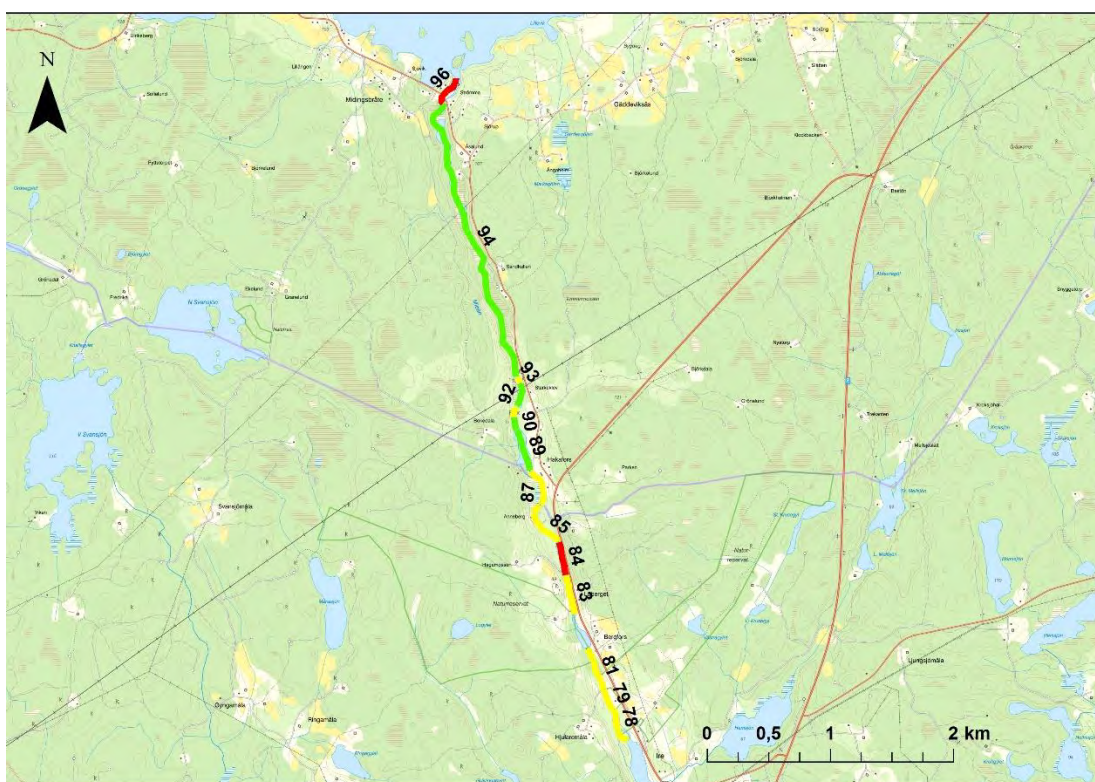
Figur 126. Biotopkarterade sträckor i Mieån. Sträcknummer visas och sträckans rensningsgrad klassas (grönt = orörd, gult = försiktigt rensad, orange = kraftigt rensad och rött = omgrävd/rätad).

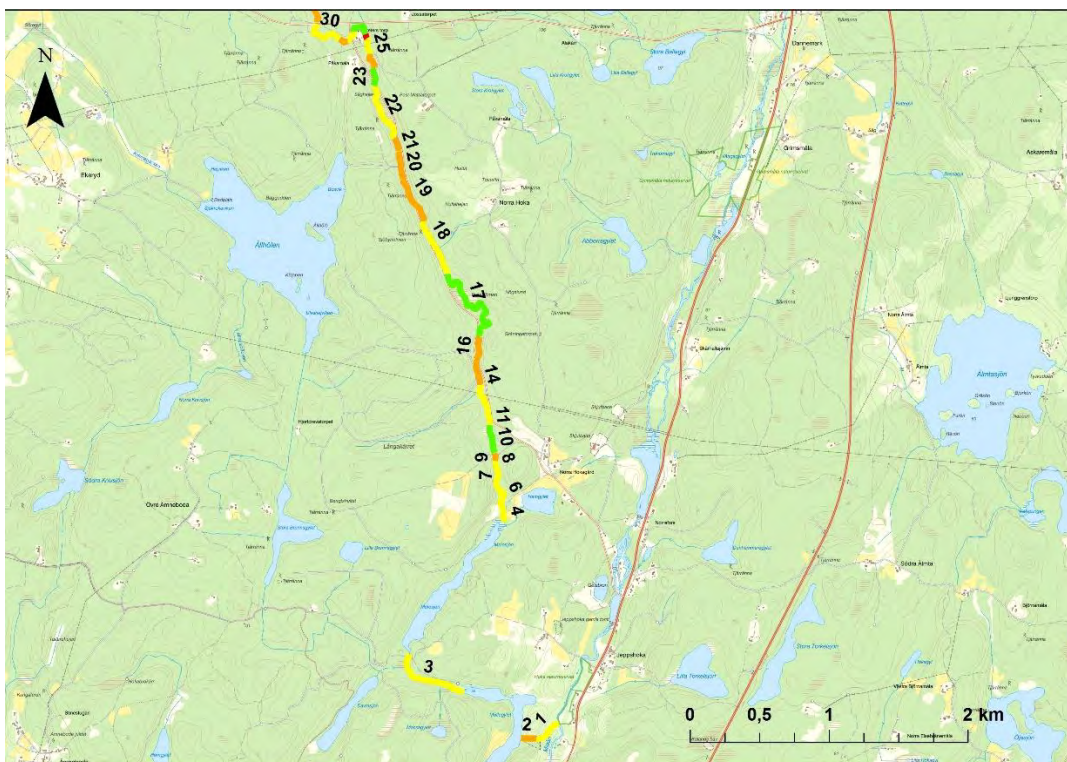
Figur 127. Biotopkarterade sträckor i Påkamålabäcken. Sträcknummer visas och sträckans rensningsgrad klassas (grönt = orörd, gult = försiktigt rensad, orange = kraftigt rensad och rött = omgrävd/rätad).

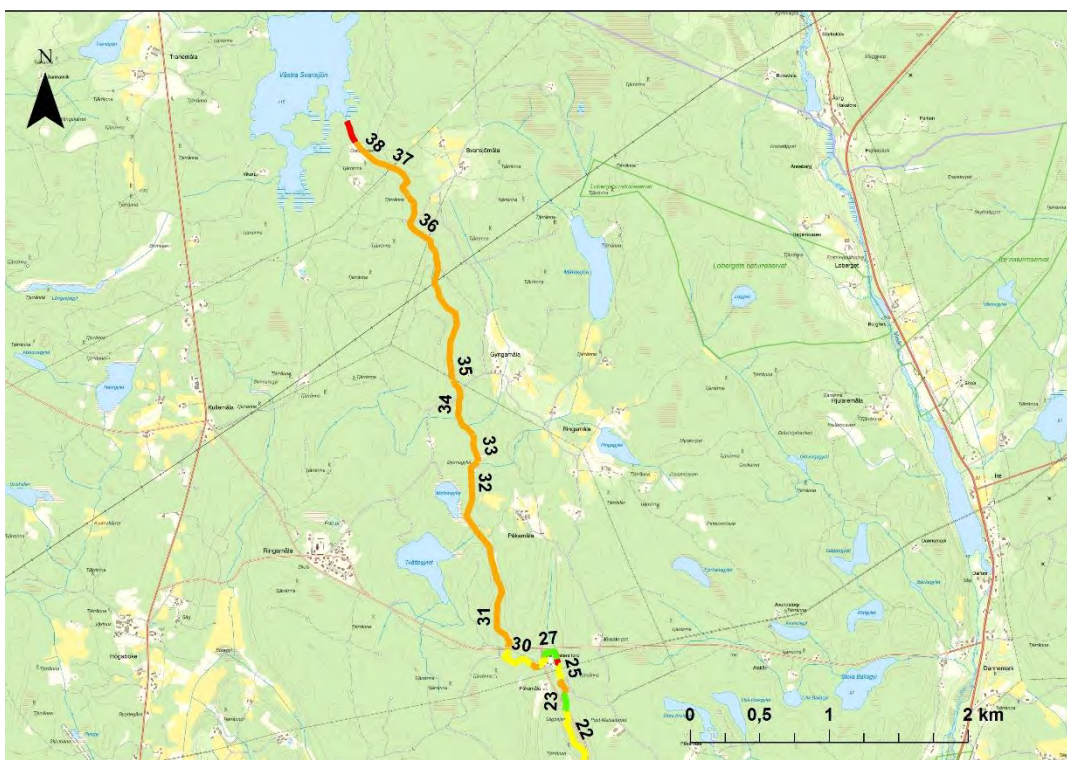
Figur 128. Biotopkarterade sträckor i Påkamålabäcken. Sträcknummer visas och sträckans rensningsgrad klassas (grönt = orörd, gult = försiktigt rensad, orange = kraftigt rensad och rött = omgrävd/rätad).
