# Hydromorfologiskt åtgärdsprogram för Mieån och Påkamålabäcken

2019-11-07

2019.03

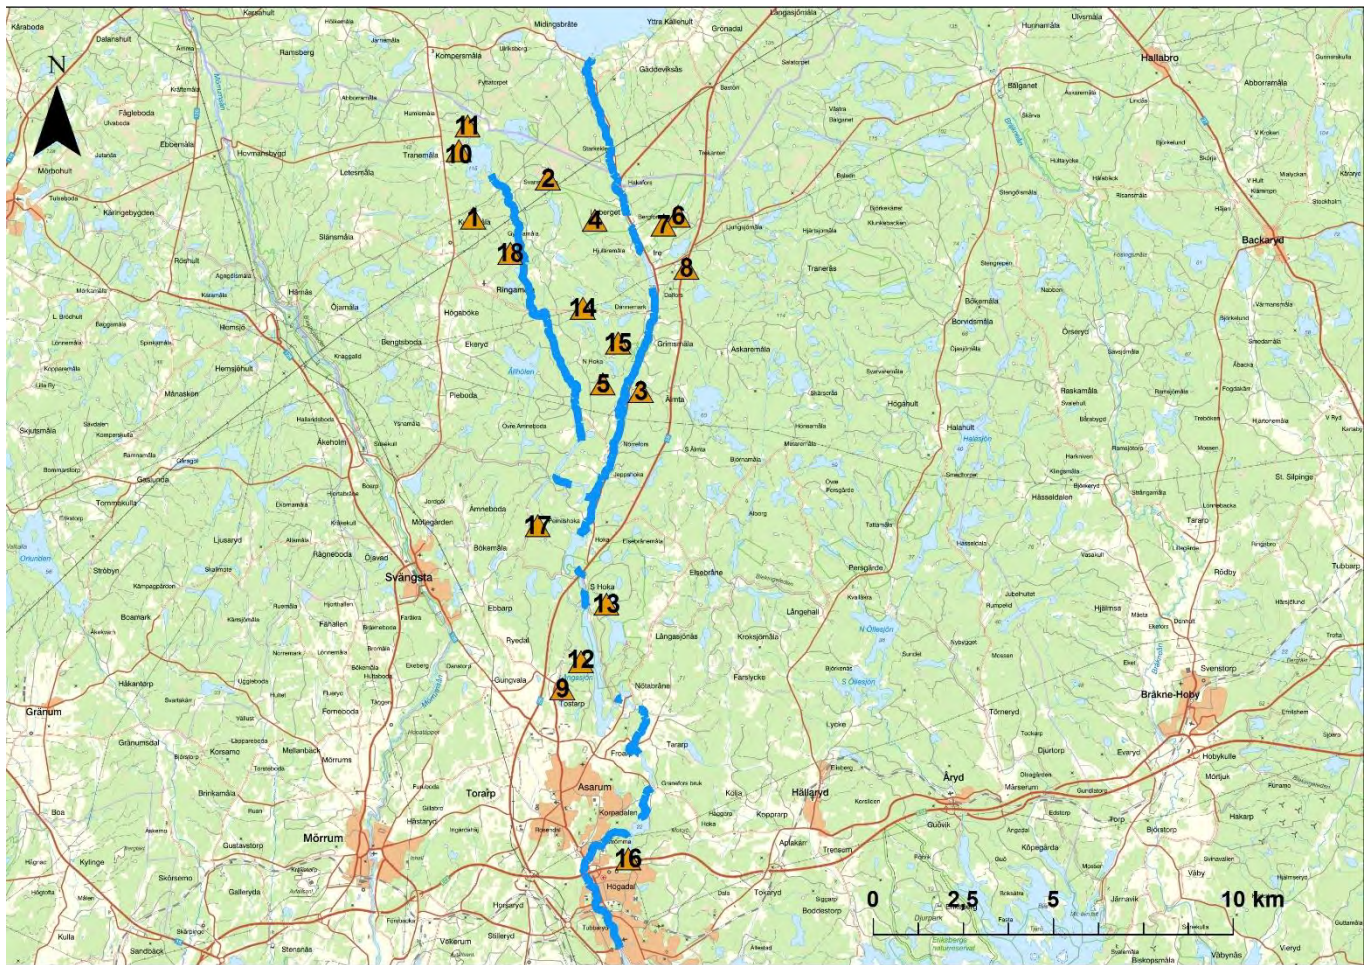
Figur 129. Våtmarker större än fem hektar som försvunnit i Mieåns avrinningsområde inom Blekinge län.
