# Biotopkartering av Genevadsåns vattensystem 2020-2021

2021-06-18

**GRIP on LIFE's rapportserie**

2021.05

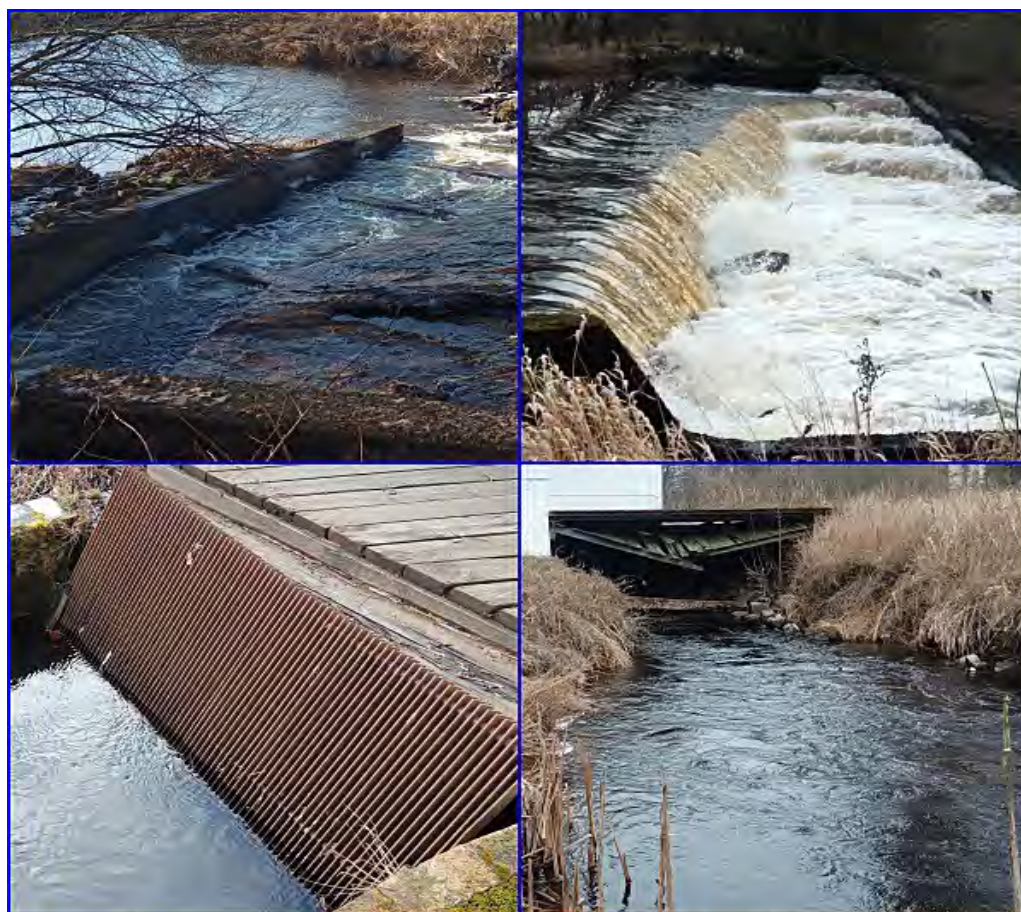
**Figur 4:** Bilder från Tönnersa kvarn i Genevadsån. Ovan till vänster: Laxtrappa. Ovan till höger: Fallet samt laxtrappa. Nederst till vänster: Fingringar innan turbiner. Nederst till höger: Fåra till turbiner.

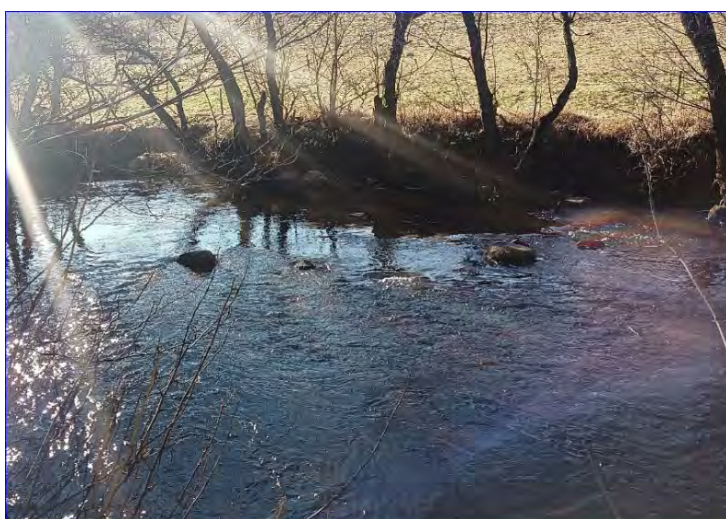
Biotoperna för öringlek bedömdes vara Möjliga men inte goda (klass 1) i 23 % av vattendraget, resten ansågs vara Inte lämpligt/saknas (klass 0). Vattendraget är av naturlig TB typ och saknar generellt substrat, men vissa sträckor har eroderat ner till sten/grusbotten där lek skulle kunna vara möjlig (*figur 6*).

**Figur 6:** Sträcka som har eroderat ned till sten/grusbotten och därmed uppvisar strukturer och material som skulle kunna fungera för laxfiskars lek (sträcka 3).

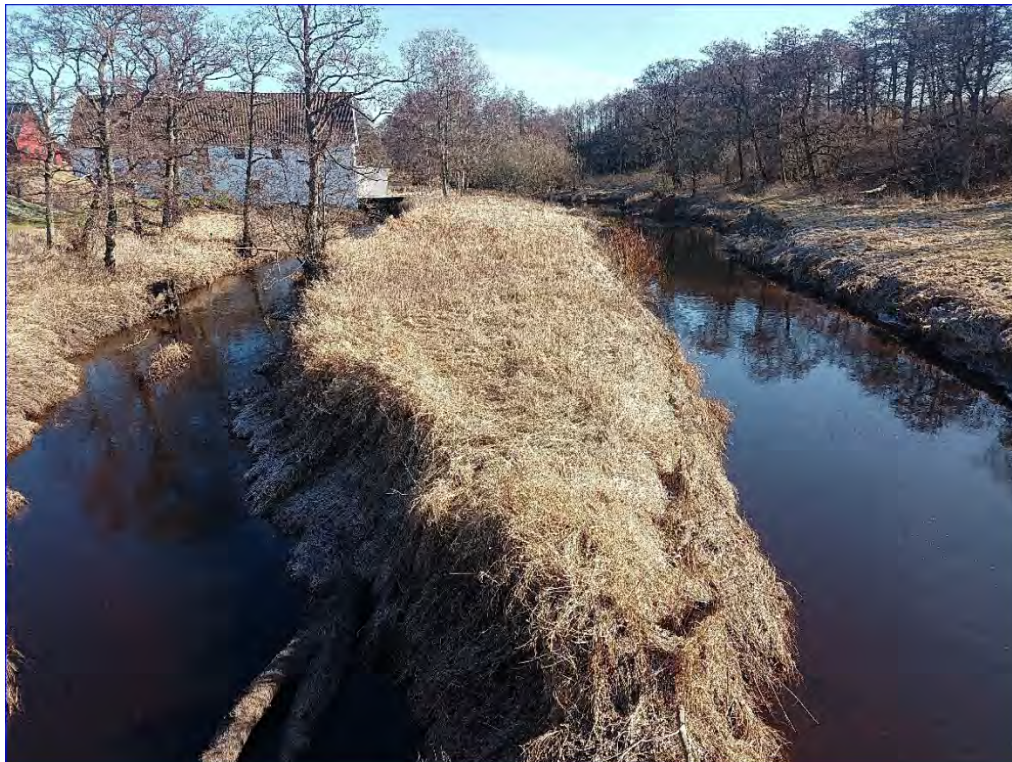
**Figur 10:** Sträcka 6 nedströms Tönnersa kvarn är omgrävd och uppdelad i två fåror varav den ena leds genom kraftverket.

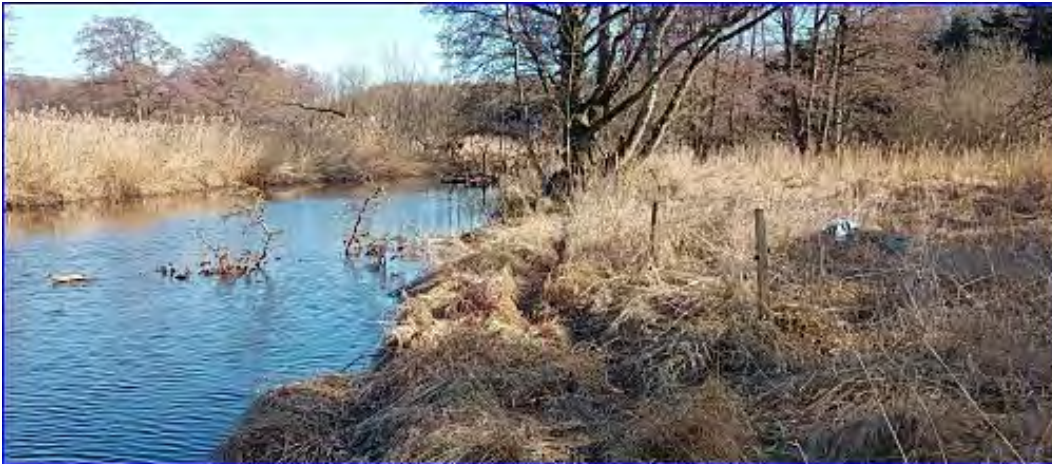
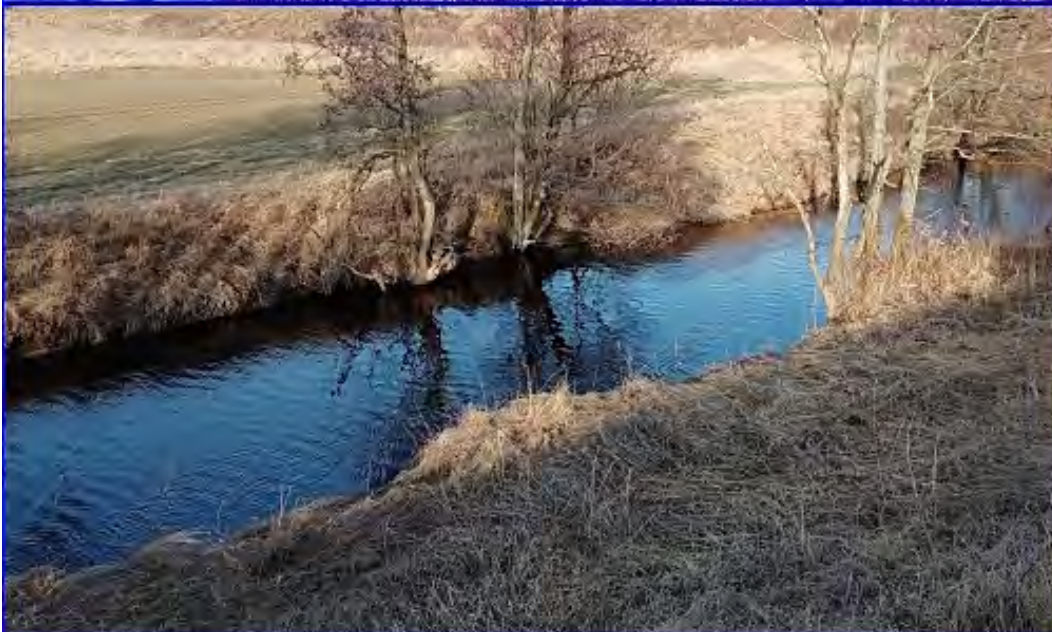
**Figur 11:** Exempel på SB sträckor. Överst: Ex sträcka i balans med stabila svämplan, dock med mycket bladvass (Sträcka 7). Underst: Kraftigt nederoderad Fö-sträcka utan svämplan. Notera de mycket höga kanterna längs vattendraget.

En återställning av den naturliga basnivån hade inneburit en mycket stor insats och hade tagit lång tid eftersom vattendraget bitvis har eroderat sig ned till basnivåer flera meter under de ursprungliga. Genevadsån omges också av brukad åkermark där arealer för översvämningsytor hade behövt avsättas. Detta är givetvis genomförbart men hade involverat flera olika intressen och frågeställningar. Relativt få meanderbågar på låg latitud, vilka naturligt hade svämmat över vid höga flöden, består av obrukad mark längs vattendraget.

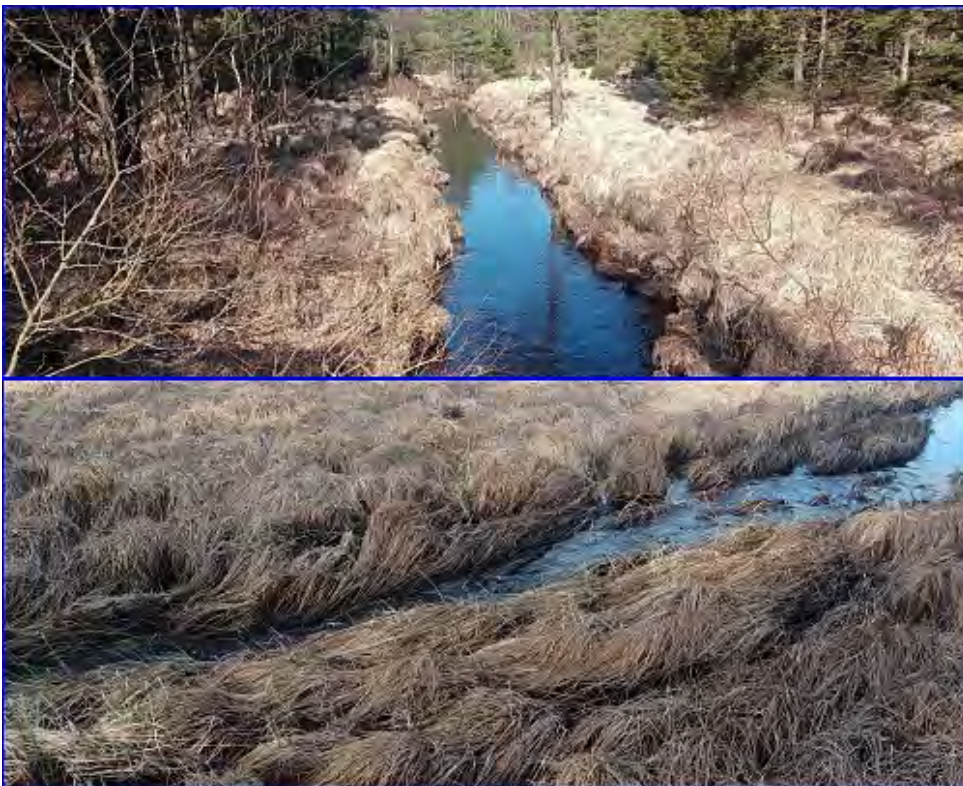
**Figur 25:** Vattendragets övre delar består framför allt av torvmarker. Översta bilden visar omgrävd och rätad sträcka med kraftigt sänkt basnivå (sträcka 58). Nedre bilden visar en sträcka i balans (sträcka 63).

I Genevadsån/Brostorpsåns nordliga delar där vattendraget mestadels rinner genom torvmark hade det varit lämpligt att fokusera på att på sikt återställa basnivån på de sträckor som har blivit påverkade. Utöver att vattendraget i de här delarna till stor del har rätats och grävs om så har även flera bestämmande sektioner rensats. Genom att återställa dessa kommer basnivån att höjas och fåran kommer på sikt att återgå till mera naturliga förhållanden med större översvämningssytor. För en total återställning hade det troligtvis även varit nödvändigt att åtgärda och dämna en del grävda avvattningsdiken.

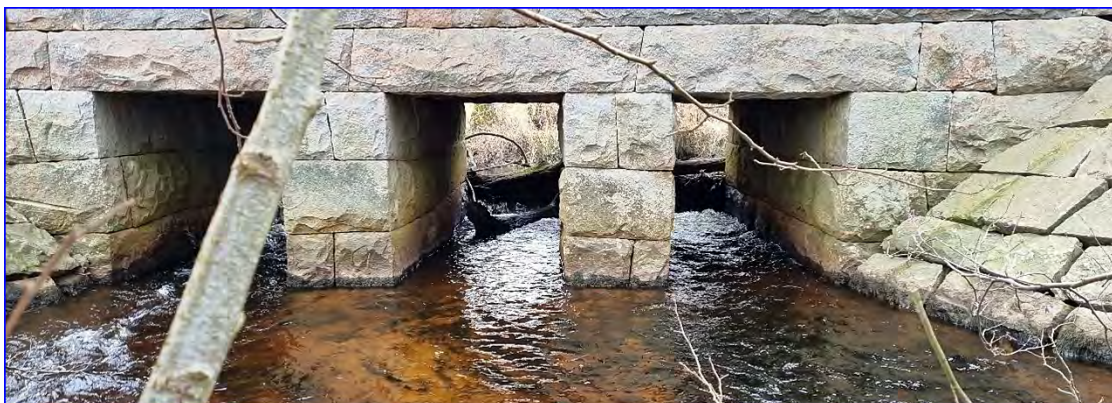
**Figur 30:** Vandringshinder 1 en stock som fastnad vid en vägbro, inget definitivt hinder för någon fiskart.

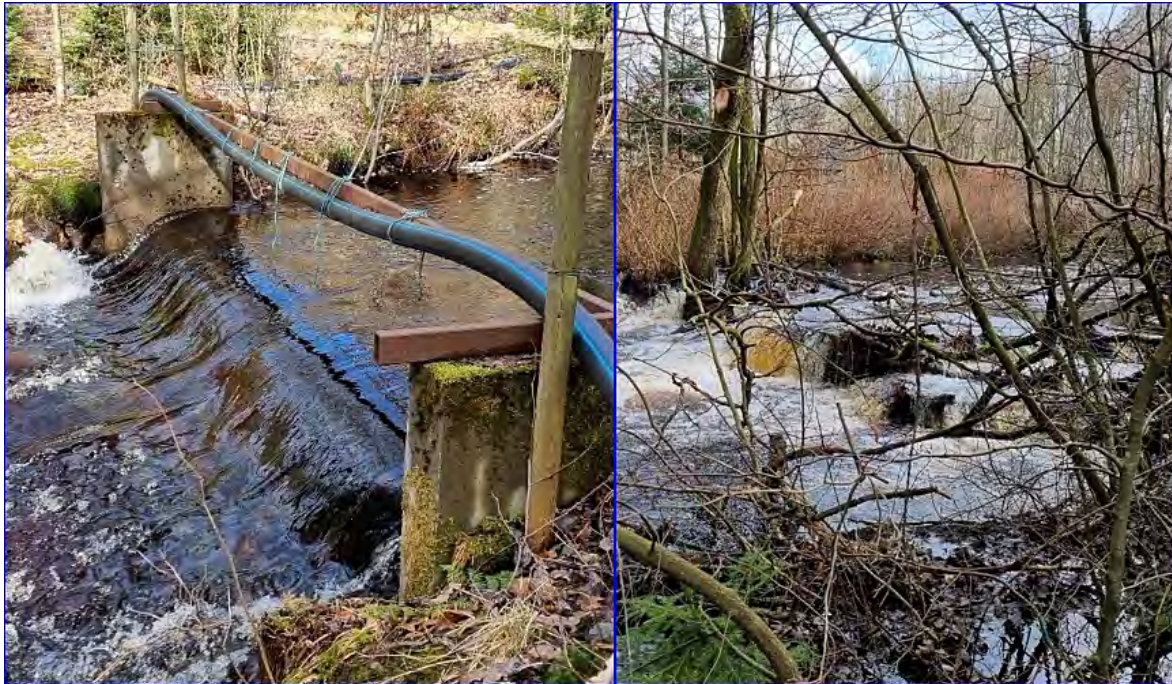
**Figur 31:** Vandringshinder 3 bilden till vänster och vandringshinder 4 bilden till höger. Dessa två vandringshinder ligger ca 30 meter ifrån varandra. Inget av dem utgör definitiva hinder för fisk då det finns fåror runt hindren vid medel- och högvattenflöde.

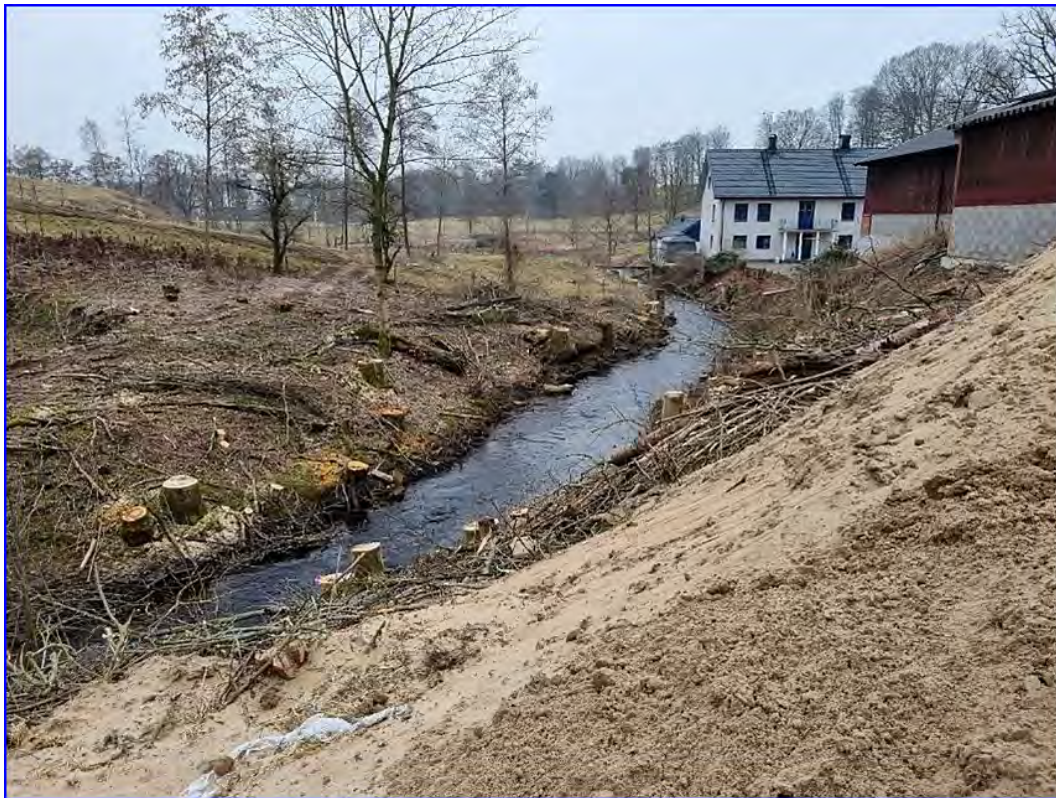
**Figur 35:** Rensad sträcka som är lämplig för biotopvård (sträcka 9).

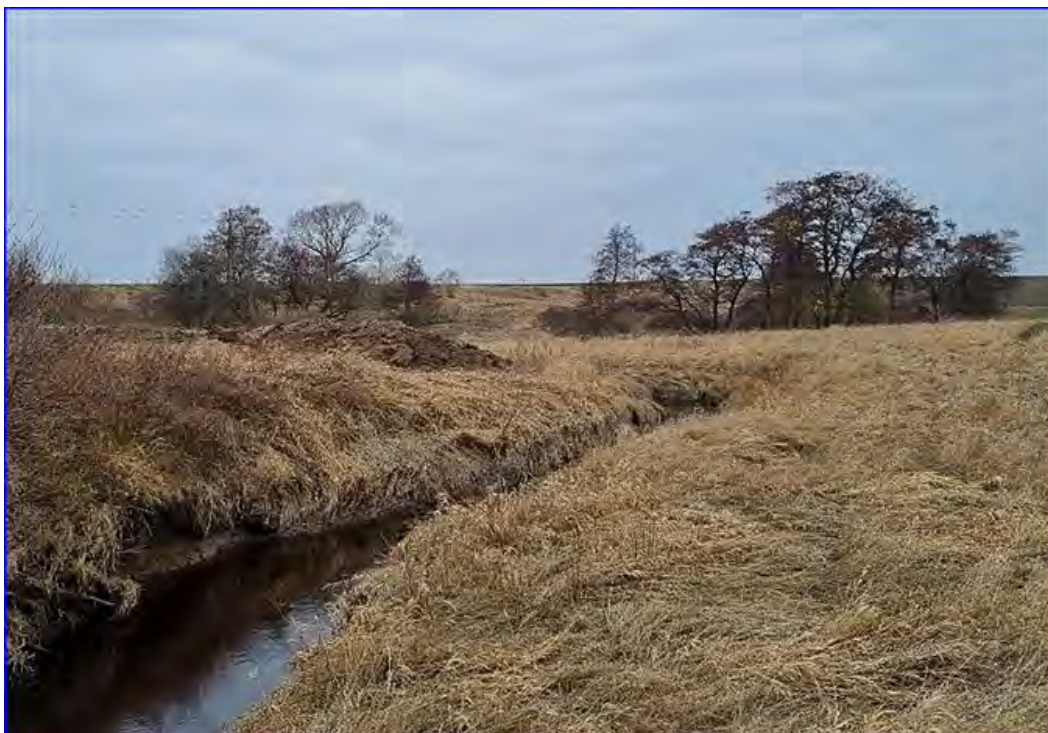
**Figur 36:** Sträckor 1 - 8 uppvisa homogena karaktärer med en nederoderad fåra och saknar i de flesta fall stabila svämplan. Genom att återställa vissa bestämmande sektioner så skulle flera svämplan över tid kunna återskapas.

Utöver vandringshinder och biotopvård så råder det en generell brist på svämplan vilket främst berör sträckorna 1–9. Genom att återskapa bestämmande sektioner som en gång tagits bort kan basnivån höjas och på sikt kan vissa svämplan återskapas. En annan sak som påverkar vattendraget mycket är den stora mängden täckdiken som återfinns. Vattendraget uppvisar ytterst få naturliga biflöden som inte är kuverterade eller täckdikade. Ovanstående medför att vattennivåerna kan svänga onaturligt fort från högt till lågt vilket kan resultera i både översvämningar och uttorkningar.

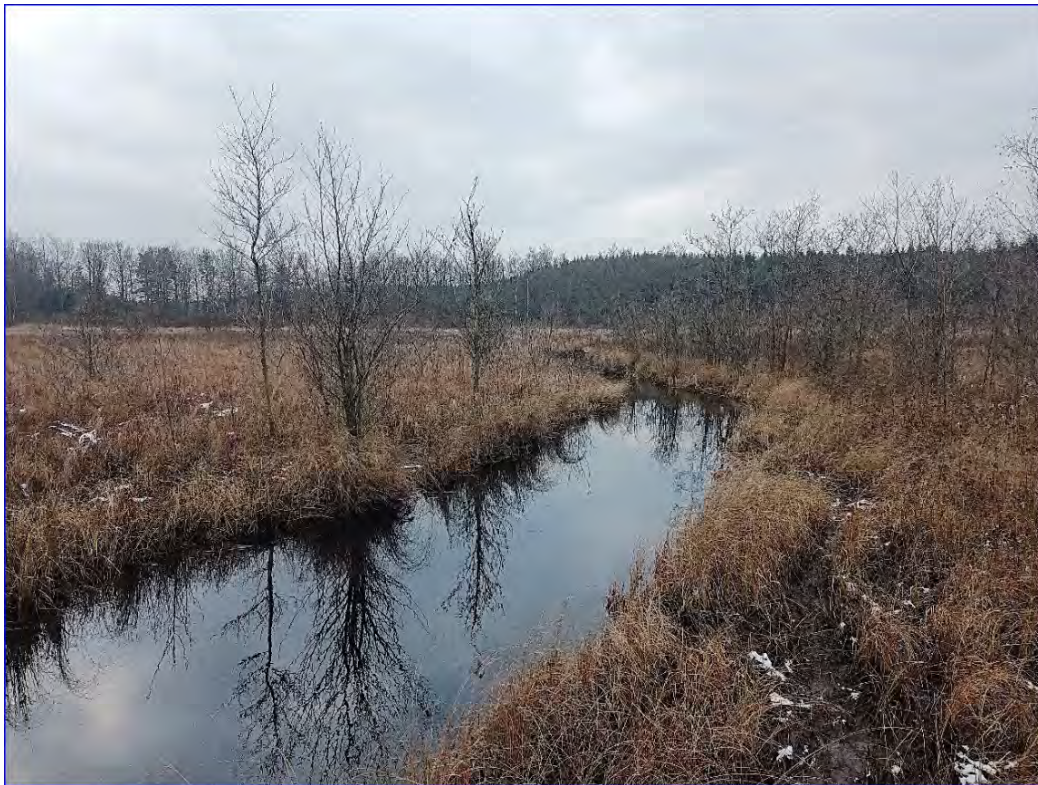
Sträcka 1 som rinner genom torvmark uppvisar naturliga förhållanden och sträcka 5 är endast försiktigt rensad.

**Figur 43:** Sträcka 1 som går genom torvmark uppvisar stabila förhållanden.

I övrigt så är det mycket viktigt att torv/våtmarkerna runt sträcka 1 norr om Rockesjön inte påverkas i framtiden. Dessa utgör även nyckelbiotop i form av utströmningskälla för flera vattendrag. De fungerar också som en säkerhetsventil med en kapacitet att stabilisera höga flöden och utgör även viktiga miljöer och ekosystem för diverse växt och djurarter knutna till våtmarker.

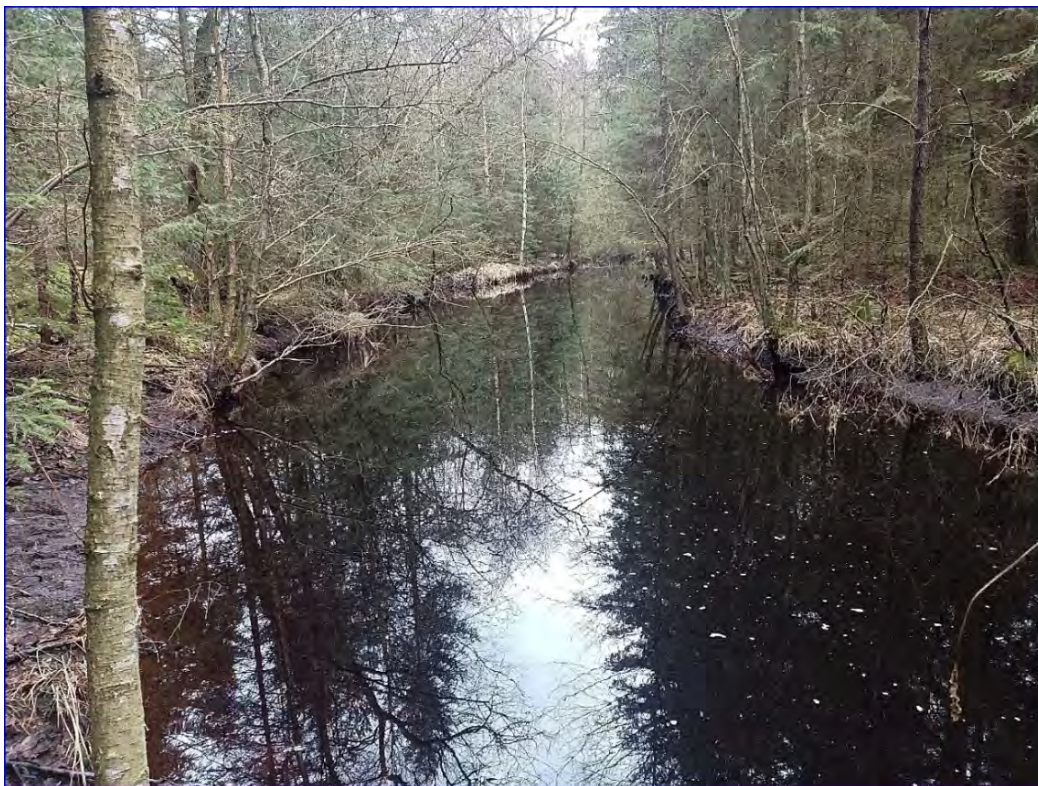
En trolig rätning av sträcka 2 samt rensning av sträcka 3 har skapat en högre flödeseffekt än normalt vilket har lett till att Ex sträckor uppströms har eroderat ned till stenbotten och därför idag kategoriseras som Bx sträckor (sträcka 4 och 6). När bottenerosionen inte har kunnat fortsätta på grund av armerad botten ser vi idag mest stranderosion och en fas där sekundära svämplan har börjat att utvecklas.

**Figur 44:** Sträcka 2 är onaturligt rak och saknar tillräckliga svämplan. Sträckan kan ha rätats i samband med skogsbruk.

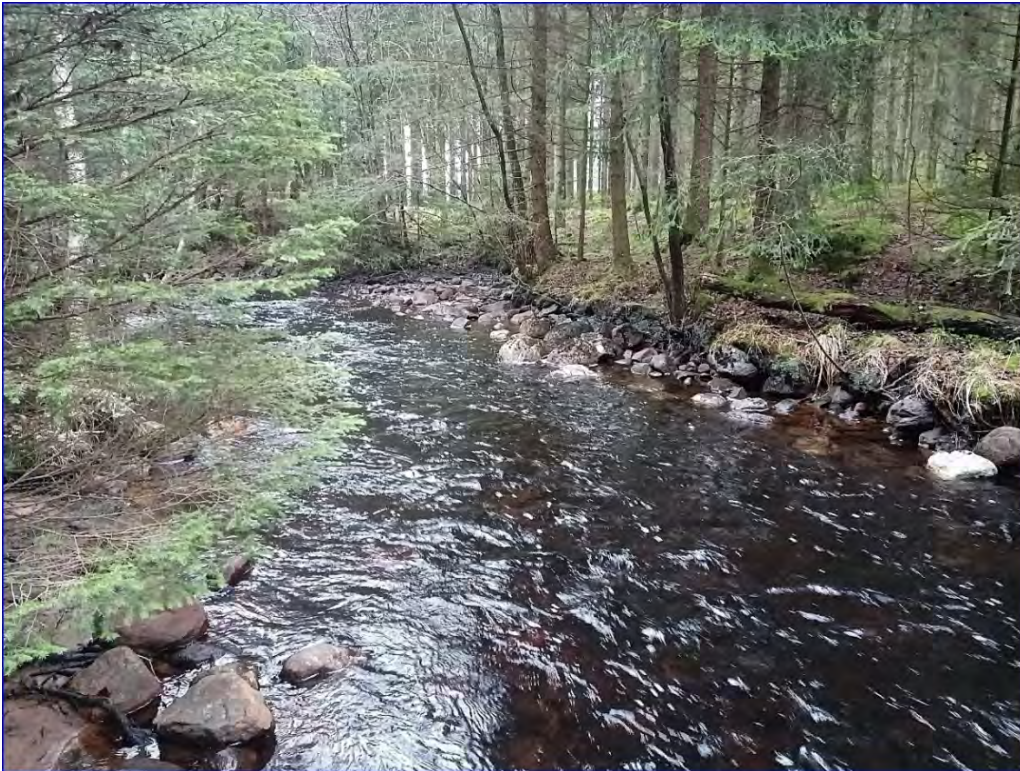
**Figur 45:** Sträcka 3 och bestämmande sektioner i anslutning till denna har blivit kraftigt rensad och är i behov av biotopvård.

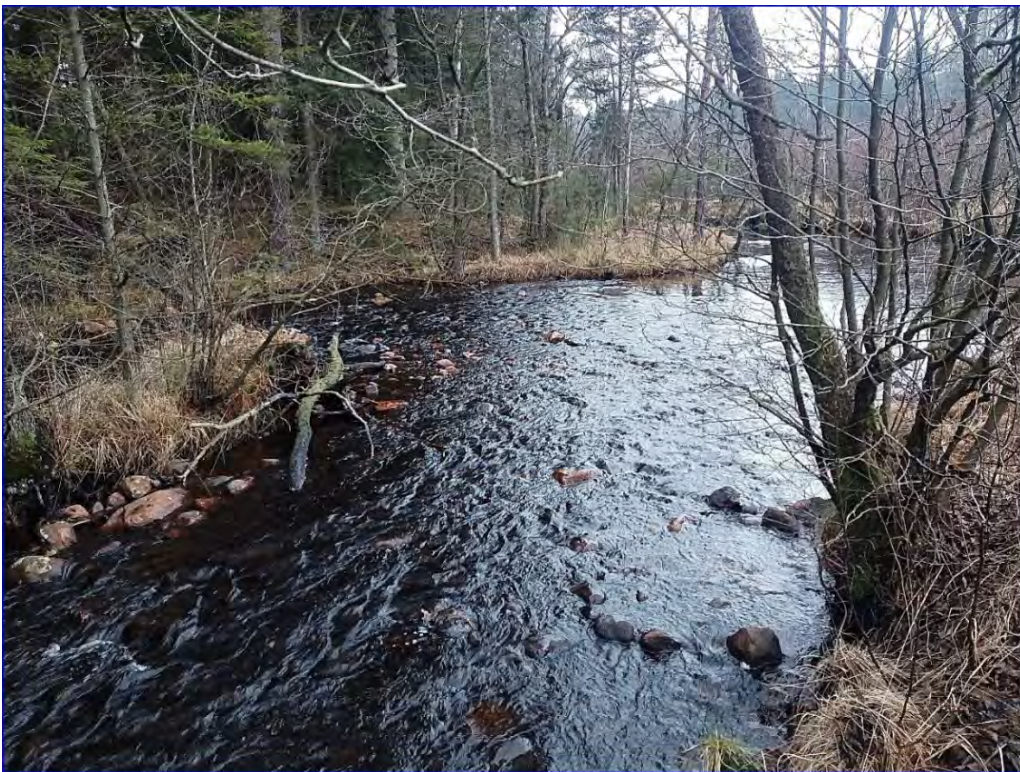
**Figur 46:** En försiktigt rensad Ct sträcka (sträcka 5) som fortfarande uppvisar för hymotypen typiska riffle- poolkaraktärer och strukturer.

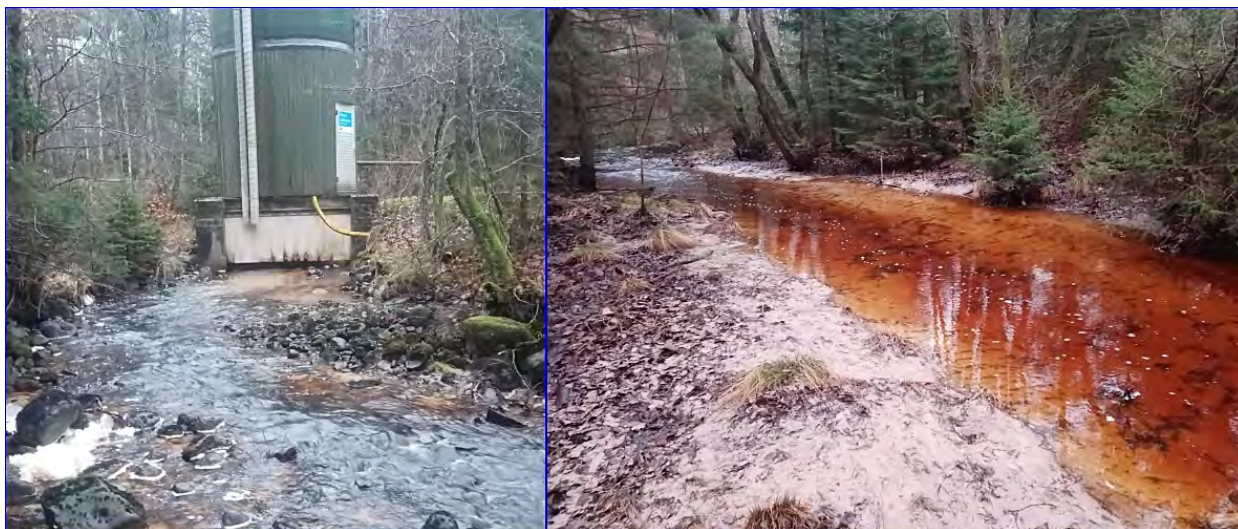
Alslövsån/Börjeån har försetts med en kalkdoserare (Wecantec torrdoserare) som är belägen vid slutet av sträcka 8. Precis nedströms denna är det inte helt oväntat mycket kalk som har ansamlats i sediment och kanter (*figur 50*).

**Figur 50:** Kalkdoserare i Alslövsån/Börjeån till vänster i bilden. Bilden till höger visar sträckan nedströms doseraren där sedimentation och ansamlingar av kalk är påtaglig.

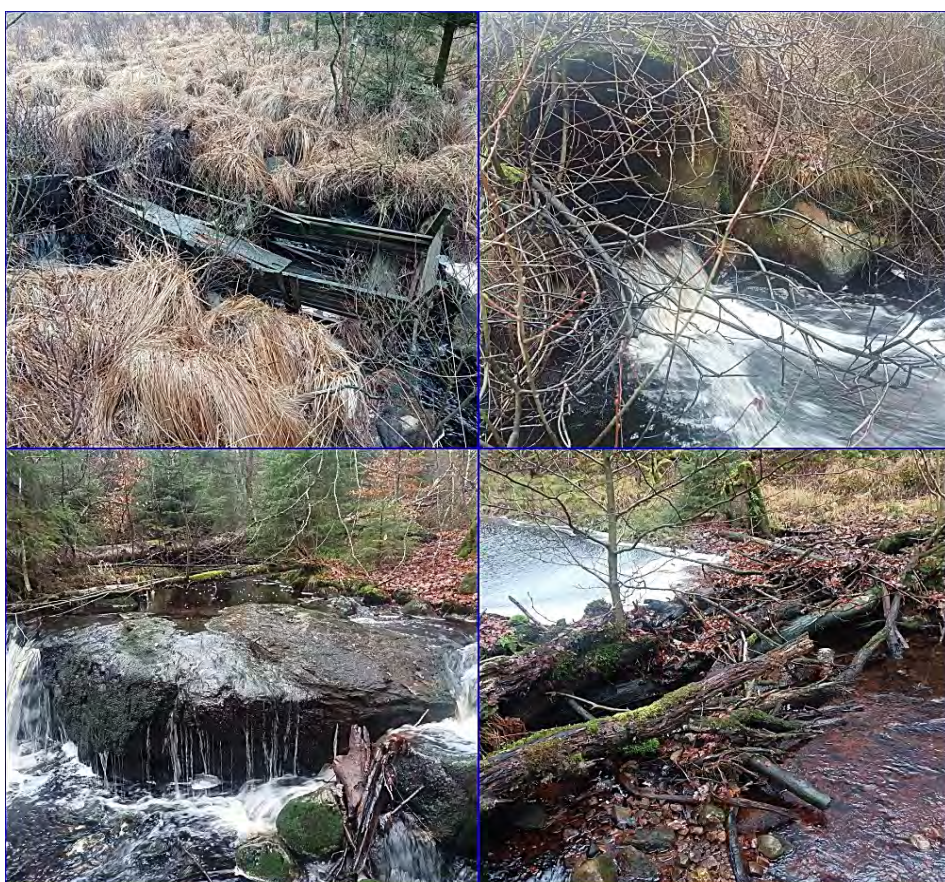
**Figur 51:** Exempel på vandringshinder i Alslövsån/Börjeån. De två översta bilderna visar två onaturliga vandringshinder i form av ålkista (7) och vägtrumma (6). De två nedre bilderna visar två naturliga vandringshinder i form av klippor (3, delvis naturligt) och död ved (1).

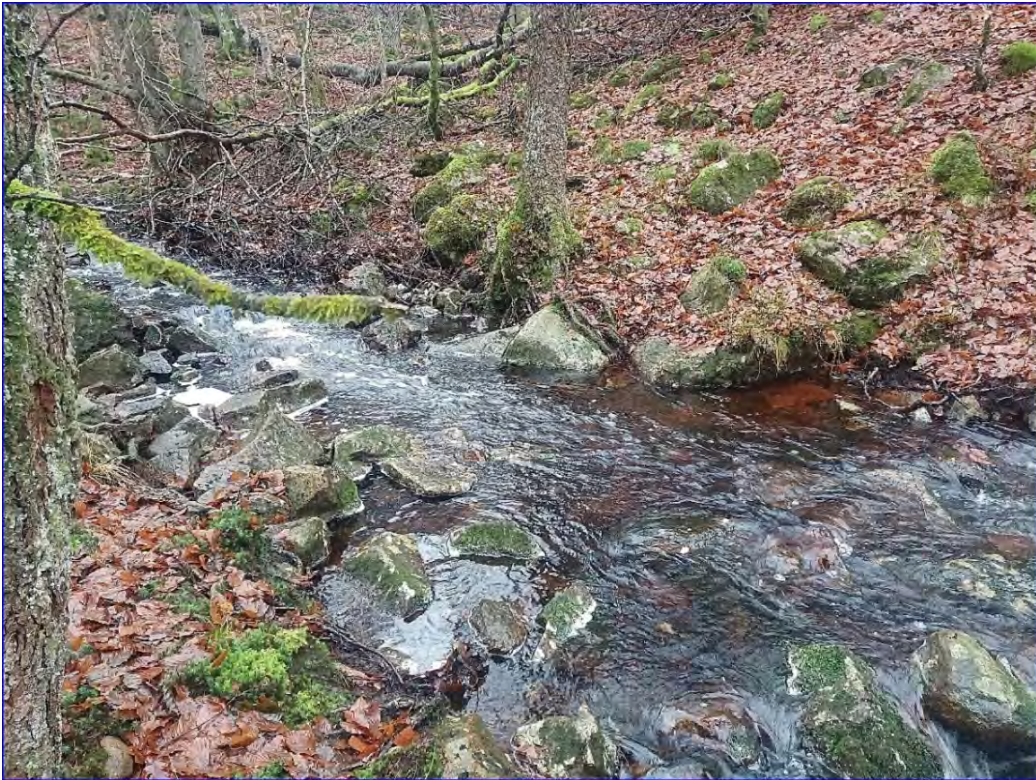
**Figur 58:** Bk sträcka i bäckravinmiljö där fåran har blivit kraftigt rensad (sträcka 19).

För sträckor nedströms vore biotopvård där man återför naturliga strukturer till fåran den lämpligaste åtgärden. Fokus borde då ligga på kraftigt rensade sträckor och bestämmande sektioner. På sträckor som ursprungligen har gått under kategorin Cx (exempelvis sträcka 5, 12 och 16) hade det varit fördelaktigt att arbeta för att återställa riffle – poolsystemet.

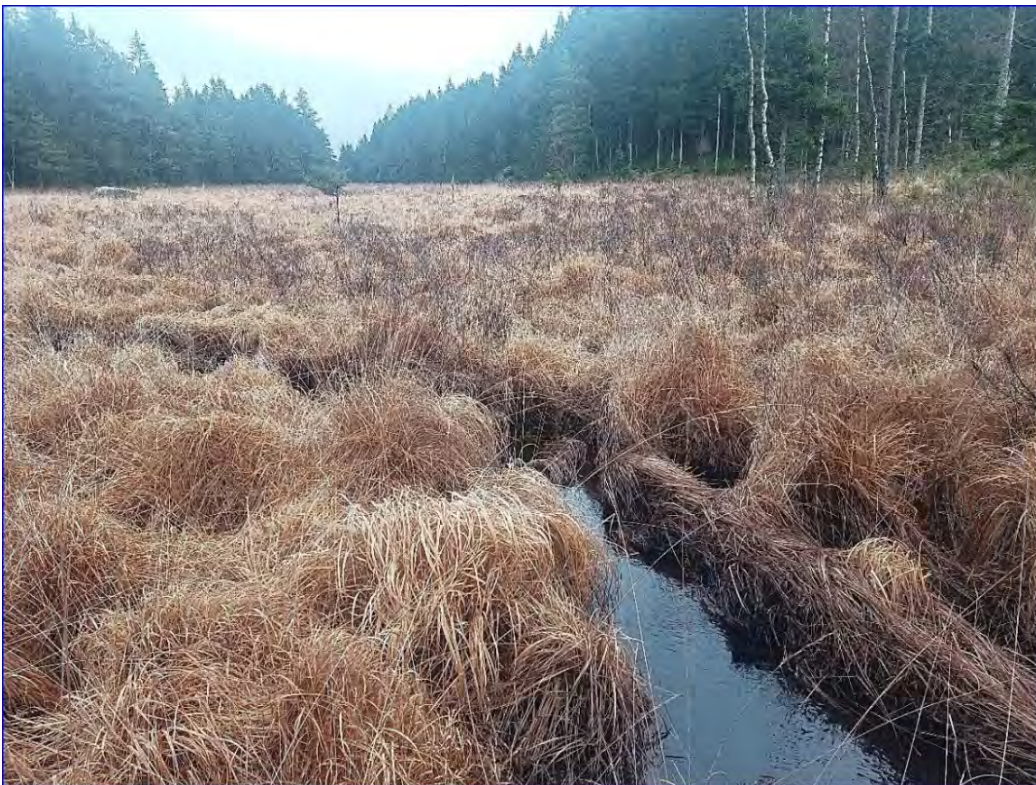
Flera sträckor som klassas som Ex och Tt sträckor visar tydliga tecken på både vertikal och horisontell erosion. De är överfördjupade och har en sänkt basnivå (*se exempelvis figur 59*). Då basnivån sänks och flödeseffekten ökar på grund av rensade sträckor och bestämmande sektioner nedströms, eroderar vattendrag i finkorniga sediment först vertikalt och sedan horisontellt. Flera av ovanstående sträckor uppvisar sekundära svämplan och recenta terrasser vilket påvisar att en anpassning till ett nytt jämviktstillstånd har börjat ske (*se exempelvis figur 60*). Ex sträckor längre ner i vattendraget har i större utsträckning påverkats av sedimentation från eroderade sträckor uppströms, vilket gör att de befinner sig i en process där mer naturliga strukturer sakta håller på att återställas (*exempelvis sträcka 6 och 7*).

**Figur 59:** Flera Tt sträckor visar tydliga tecken på vertikal erosion och överfördjupning. Bilden visar ett exempel på detta (sträcka 35). Notera den sänkta basnivån och vattendragets onaturligt höga kanter.

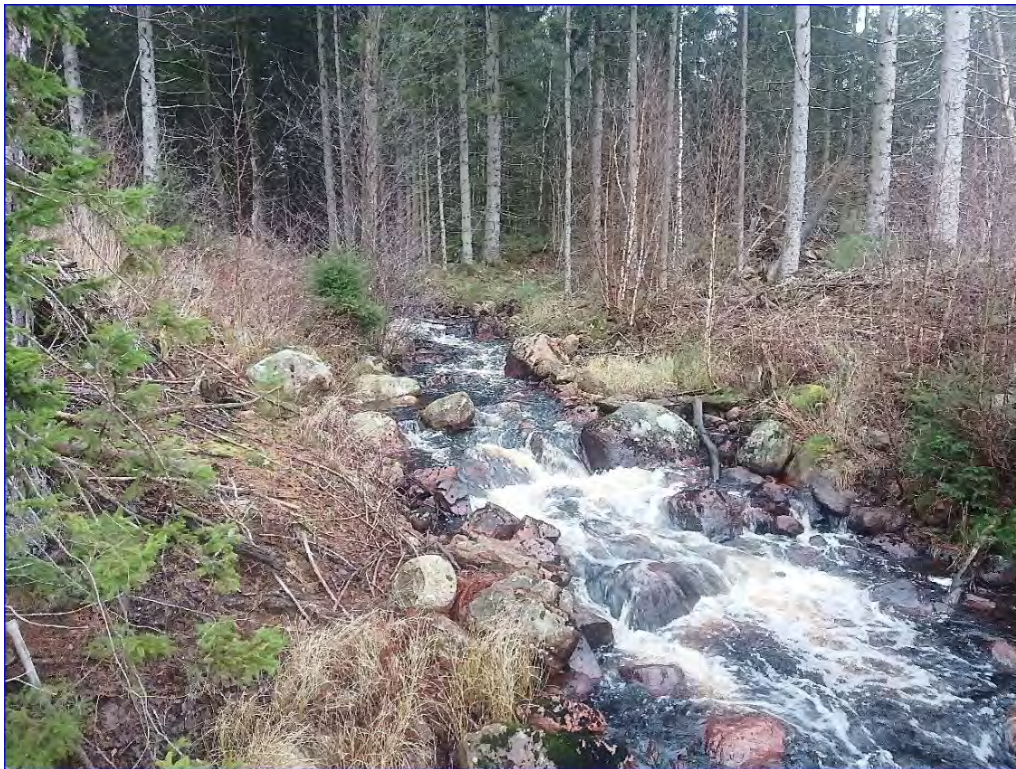
**Figur 68:** Bk-sträcka som har blivit rensad där en eventuell biotopvård hade varit lämplig (sträcka 2).

Sträckor som endast är försiktigt rensade behöver inte prioriteras, däremot kraftigt rensade bestämmande sektioner i anslutning till dessa. Exempelvis bestämmande sektioner associerade till sträckorna 4, 7 och 8 kan behöva åtgärdas. Även sträcka 2 som utgör en Bk sträcka bör biotopvårdas då denna har en brant lutning, vilket bidrar till en förhöjd flödeseffekt och en onaturligt ökad avrinning om det råder brist på energiförbrukande strukturer (se *figur 68*).

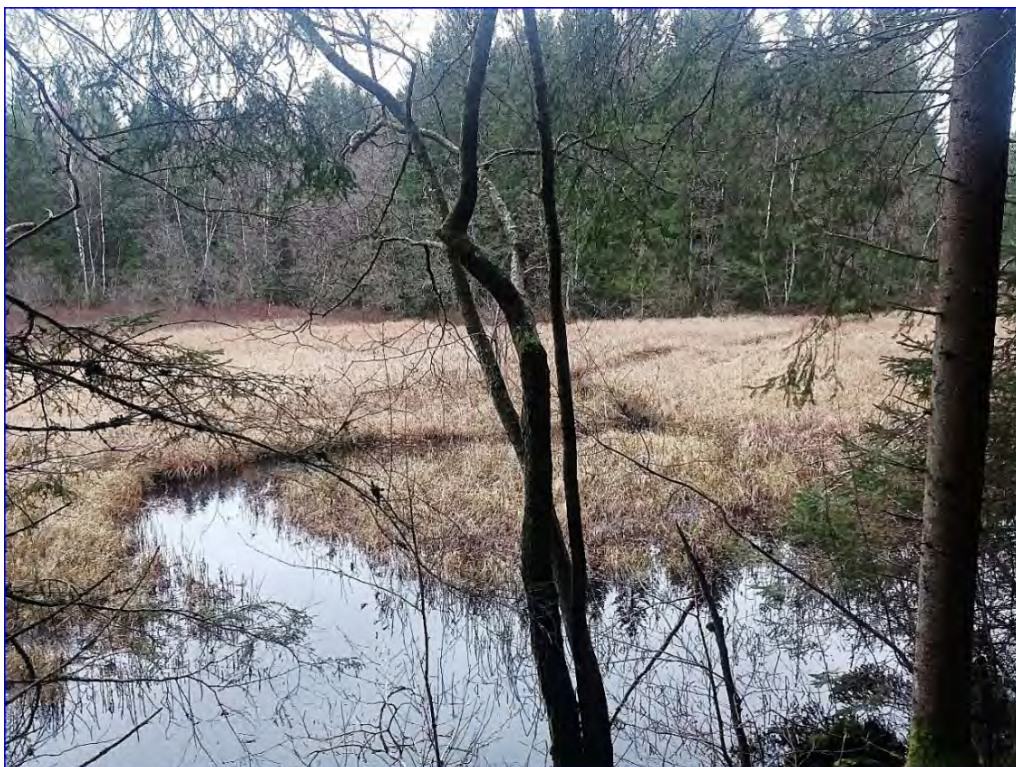
**Figur 69:** Tt sträcka som uppvisar naturliga förhållanden (sträcka 6). Notera den stabila basnivån och de stabila svämplanen. En bidragande faktor till detta är att Bx sträckan nedströms endast är försiktigt rensad samt att den bestämmande sektionen nedströms inte helt har rensats bort.

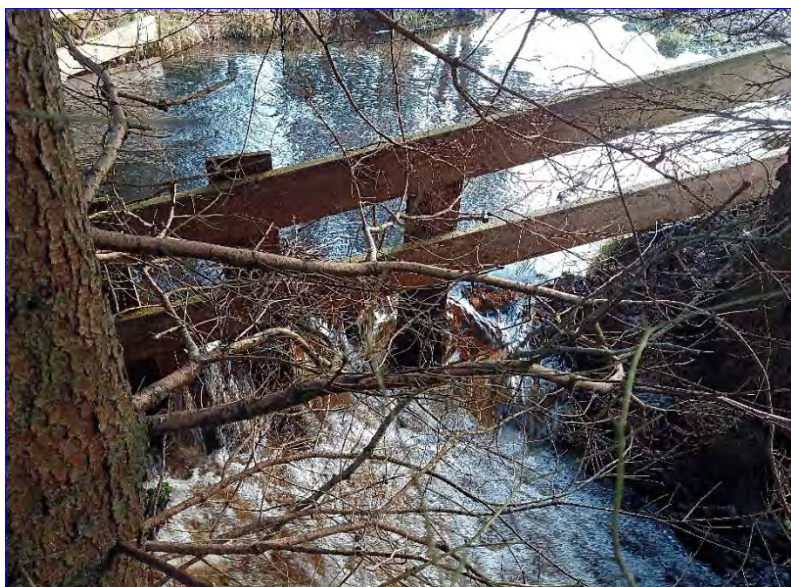
**Figur 75:** Vandringshindret i Balasjöbäcken (Balasjön – Älvasjön) består av uppdämmande plankor.

Avser man att främja en naturlig utveckling bör man låta alla träd som fallit över fåran ligga kvar för att gynna en fortsatt tillförsel av död ved. Därutöver bör det vandringshinder som finns mellan sträcka 2 och 3 åtgärdas och den naturliga bestämmande sektionen av block och sten som funnits här bör återställas. Med dessa insatser kommer vattendraget, utifall att det därefter får utvecklas fritt, att över tid återgå till mer naturliga förhållanden. Detta innebär framför allt en mer ringlande fåra samt att den horisontella konnektiviteten med översvämningsytor och svämplan kommer att fungera bättre. Båda dessa företeelser stabiliserar vattenföringen vid höglöden. Även erosions och sedimentationsprocesser kommer över tid att stabilisera sig. Dock är det viktigt att notera att dessa processer troligtvis kommer att öka efter en restaurering när vattendraget ska börja att återanpassa sig till ett mer naturligt tillstånd.

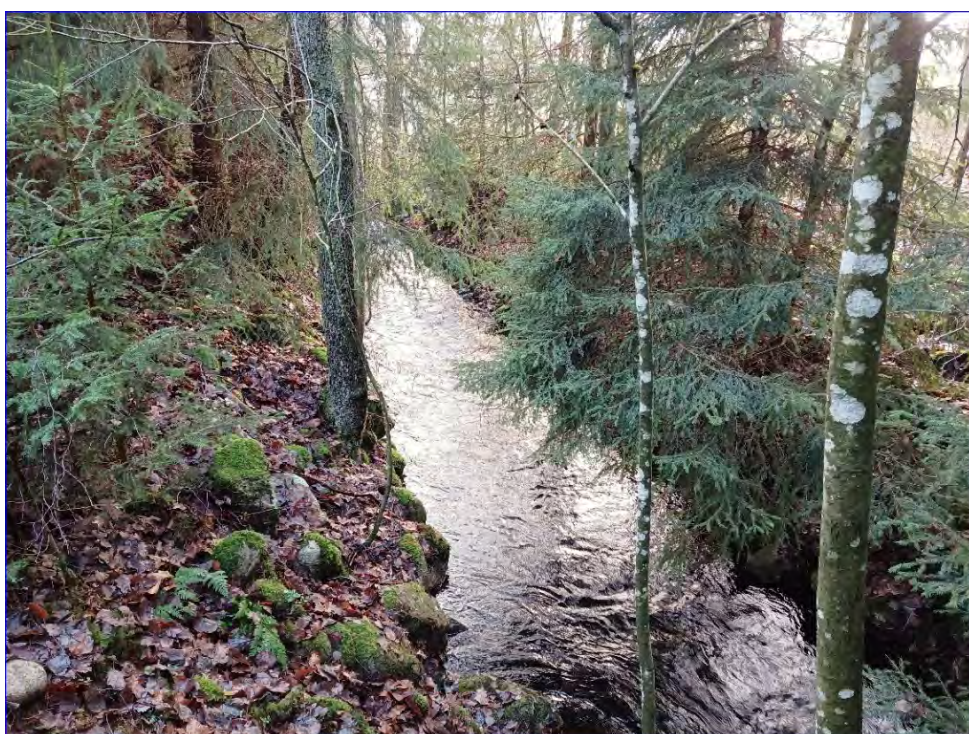
**Figur 78:** Omgrävd/rätad sträcka (sträcka 3). Notera fårans höga kanter och rikligheten av block och sten upplagt längs kanterna. Naturliga strukturer i form av block, sten och död ved är sparsamma i fårån som också är smalare än naturligt. Sträckan saknar helt översvämningssytor.

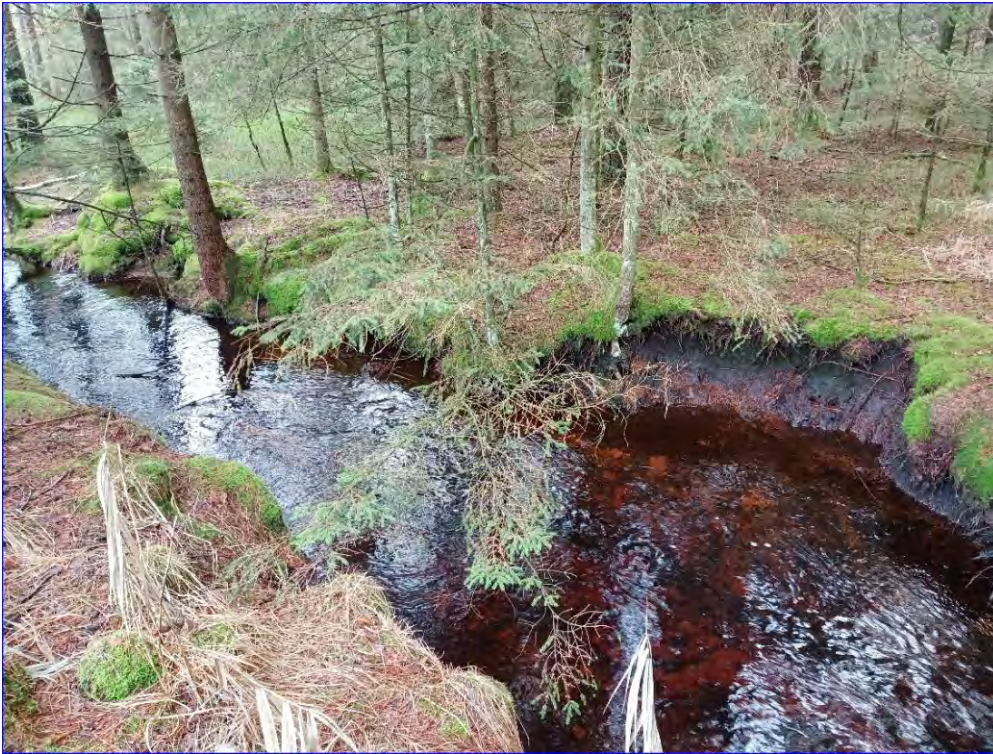
**Figur 79:** När en rätad fåra inte längre kan erodera vertikalt på grund av svåreroderad stenbotten följer horisontell erosion vilket leder till stranderosion och en breddning av fåran. Bilden visar kraftig stranderosion på sträcka 6.

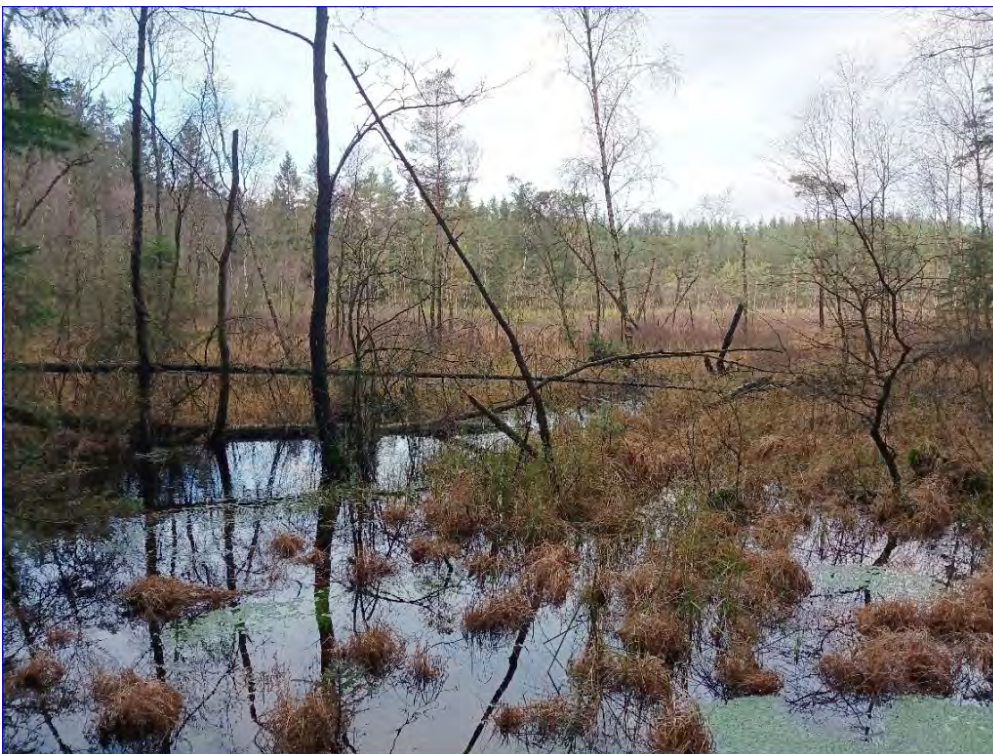
**Figur 80:** Sträcka 8 går genom torvmark och uppvisar någorlunda stabila förhållanden. Dock har rensningar och rätningar nedströms även påverkat denna sträcka då basnivån är aningen sänkt.

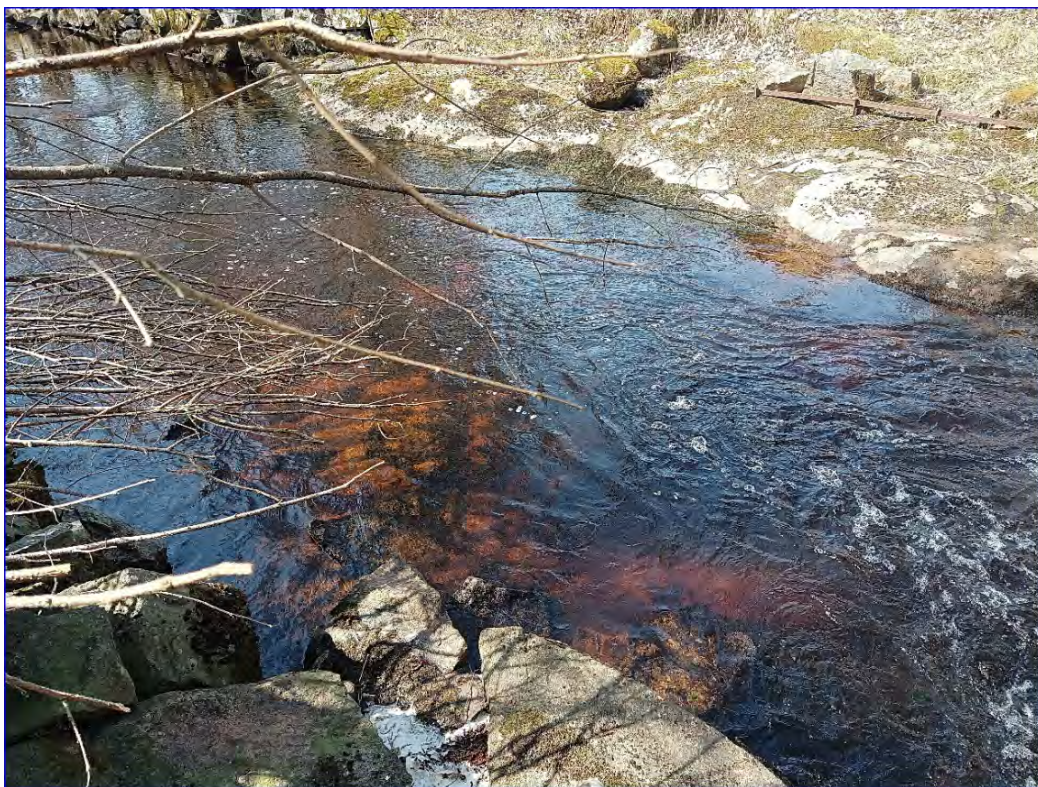
**Figur 88:** Naturlig Bx sträcka (sträcka 9) som har blivit rätad och kraftigt rensad.

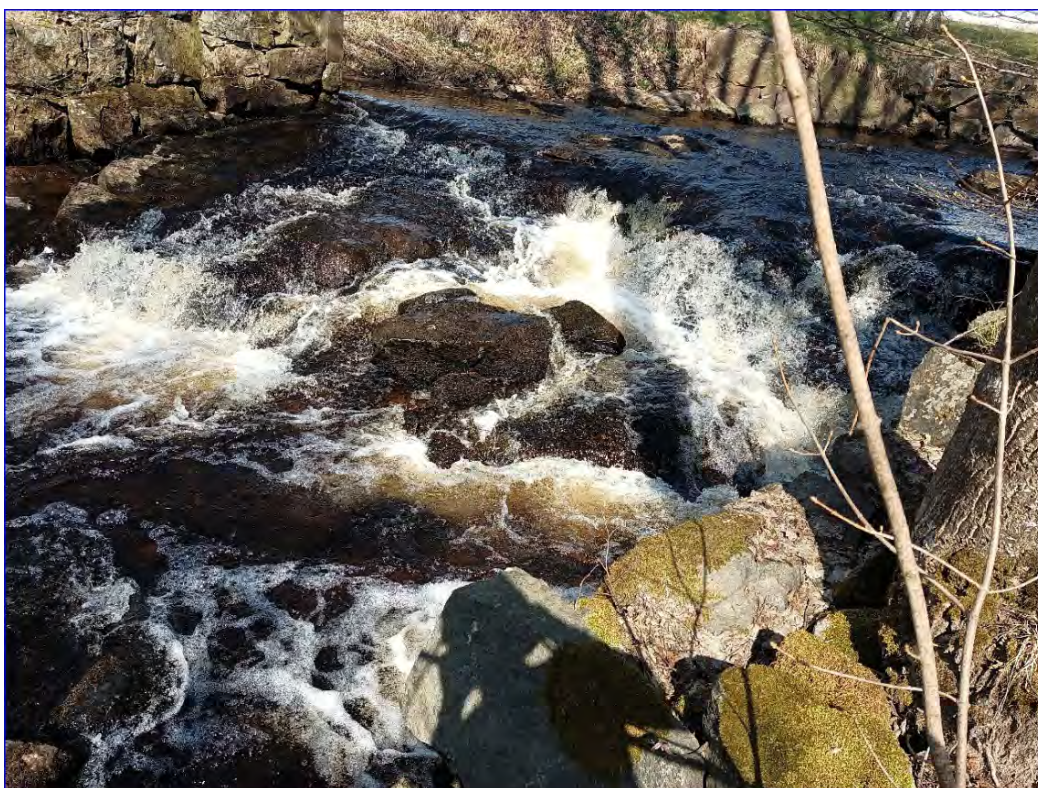
**Figur 89:** Bestämmande sektion i berg/häll (sektion 5). Trots att basnivån är intakt så har sektionen rensats på block vilka nu ligger vid sidan av fåran.

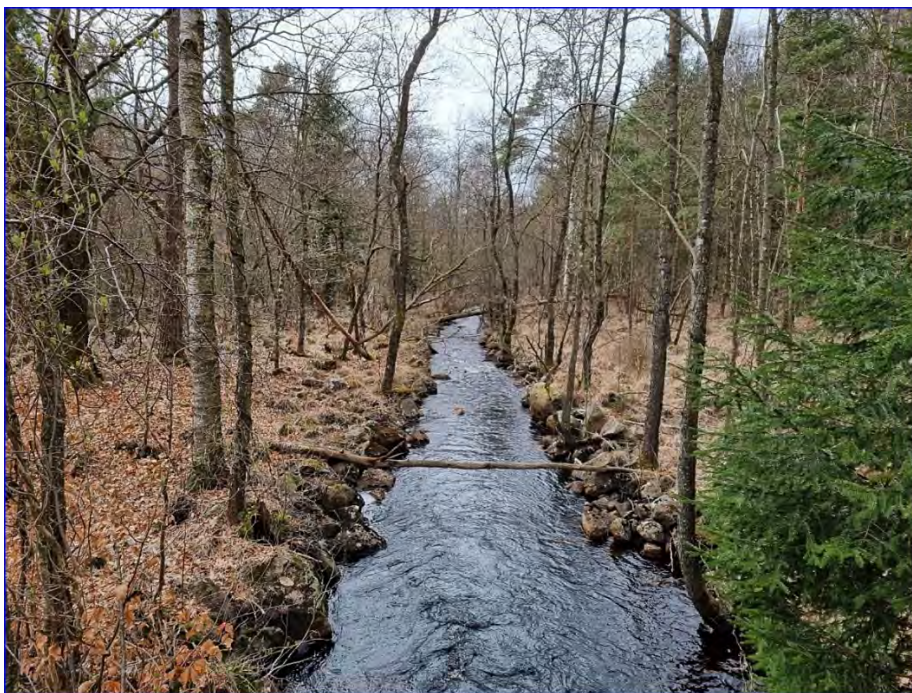
**Figur 99:** Rensad sträcka som är lämplig för biotopvård (sträcka 21). Observera att utrensade block och stenar ligger lättillgängligt längs kanterna.
