# Biotopkartering av Genevadsåns vattensystem 2020-2021

2021-06-18

**GRIP on LIFE's rapportserie**

2021.05

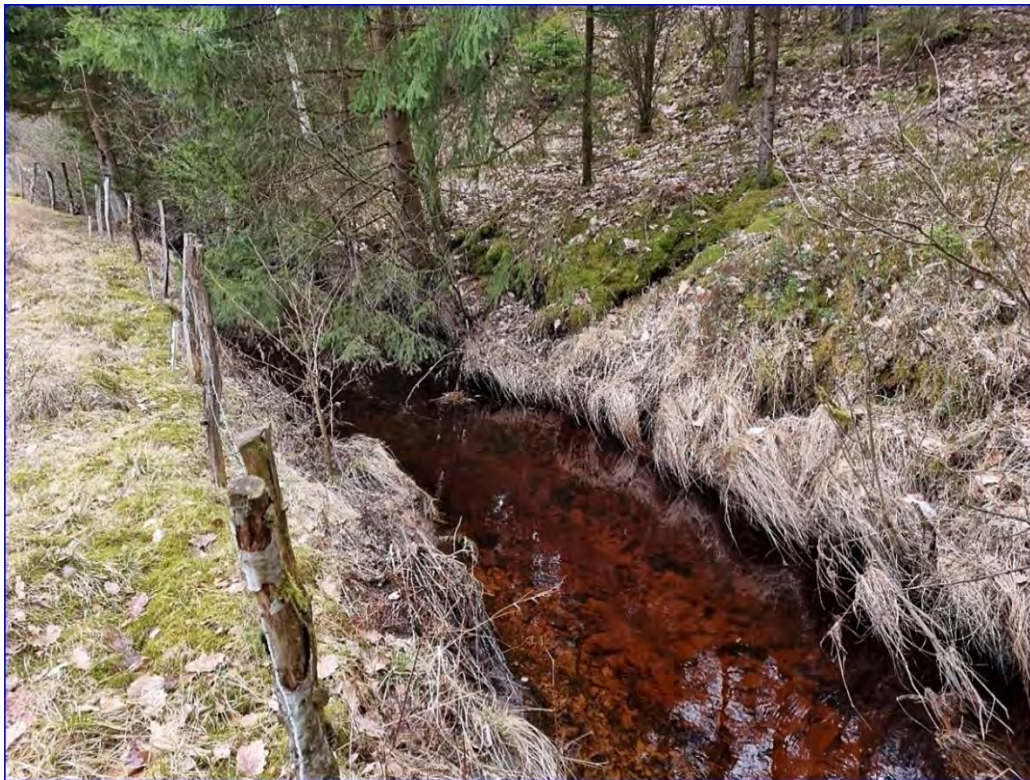
**Figur 100:** Omgrävd sträcka som vore lämplig att återmeandra till sin naturliga fåra (sträcka 25).

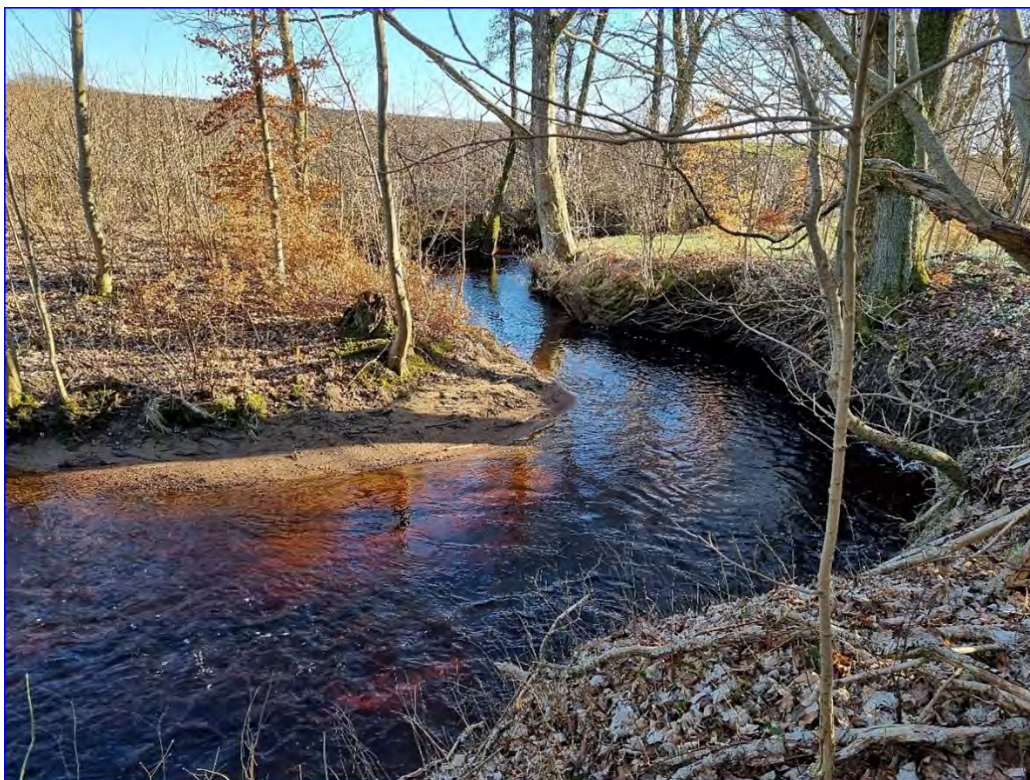
**Figur 101:** Vessingeån/Bölarpsån sträckorna 1–6 är väldigt homogena och saknar i de flesta fall stabila svämplan. Åkermarken är i vissa fall väldigt nära vattnet. Genom att återställa bestämmande sektioner så hade vissa svämplan över tid kunnat återställas.

Generellt är det brist på svämplan vilket berör främst sträckorna 1–6. Genom att återskapa bestämmande sektioner som en gång rensats bort skulle vissa svämplan kunna återskapas. En annan sak som påverkar vattendraget mycket är den stora mängden täckdiken som finns. Vattendraget uppvisar ytterst få naturliga biflöden som inte idag är kulverterade eller täckdikade. Detta medför att vattennivåerna kan svänga fort från högt till lågt vilket kan resultera i både översvämningar och uttorkningar. En viktig åtgärd för att minska detta problem kan vara att anlägga våtmarker och återställa naturliga våtmarker belägna högt upp i biflödenas avrinningsområden. På detta sätt så kan man få till vattenhushållande åtgärder utan att påverka den produktiva åkermarken.

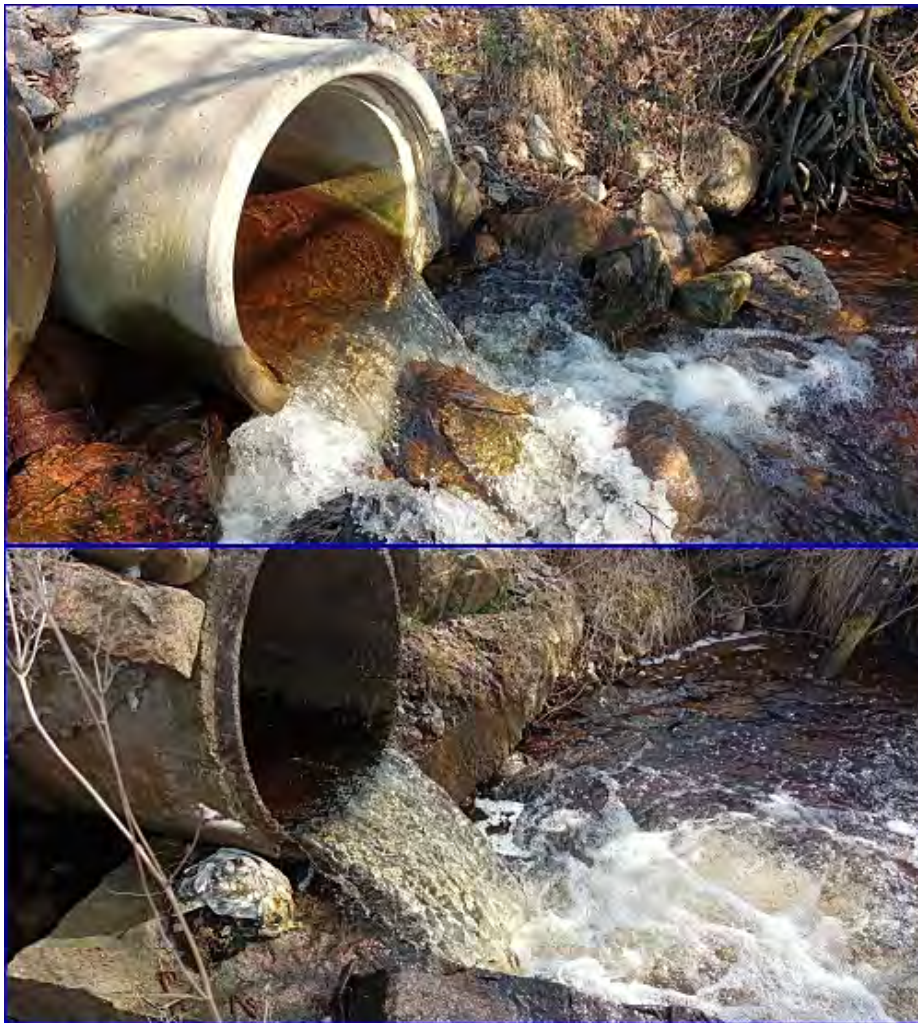
Nr	Typ av hinder	Fallhöjd (m)	Passerbarhet öring	Passerbarhet mört	X	Y
1	Trumma	0,5	2	2	6272326	384989
2	Trumma	0,8	2	2	6272513	385378
3	Trumma	0,3	0	1	6273124	386580

**Figur 106:** Exempel på vandringshinder i form av vägtrummor i Prästabäcken (D1 övre bilden, D2 undre bilden).

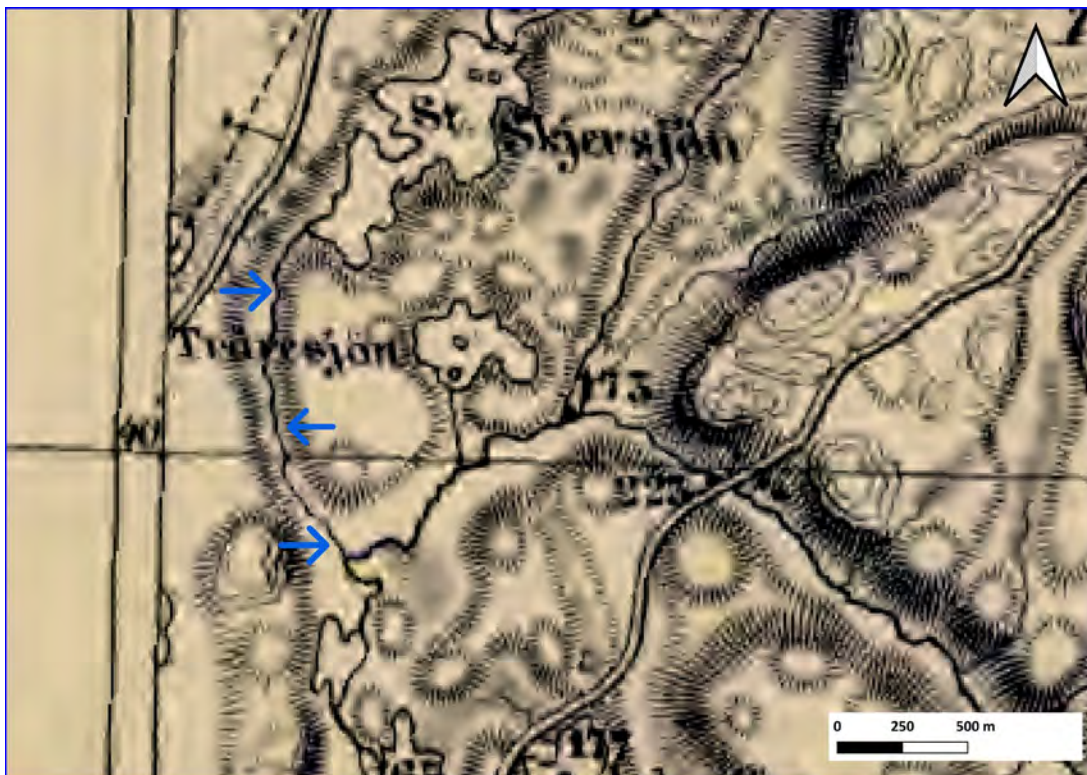
**Figur 113:** Skärsjöbäckens sträckning någonstans mellan årtalen 1863 - 1895. Vattendragets nuvarande sträckning avviker mycket från ovanstående bild. Blå pilar förtydligar vattendragets lokalisering på kartan.

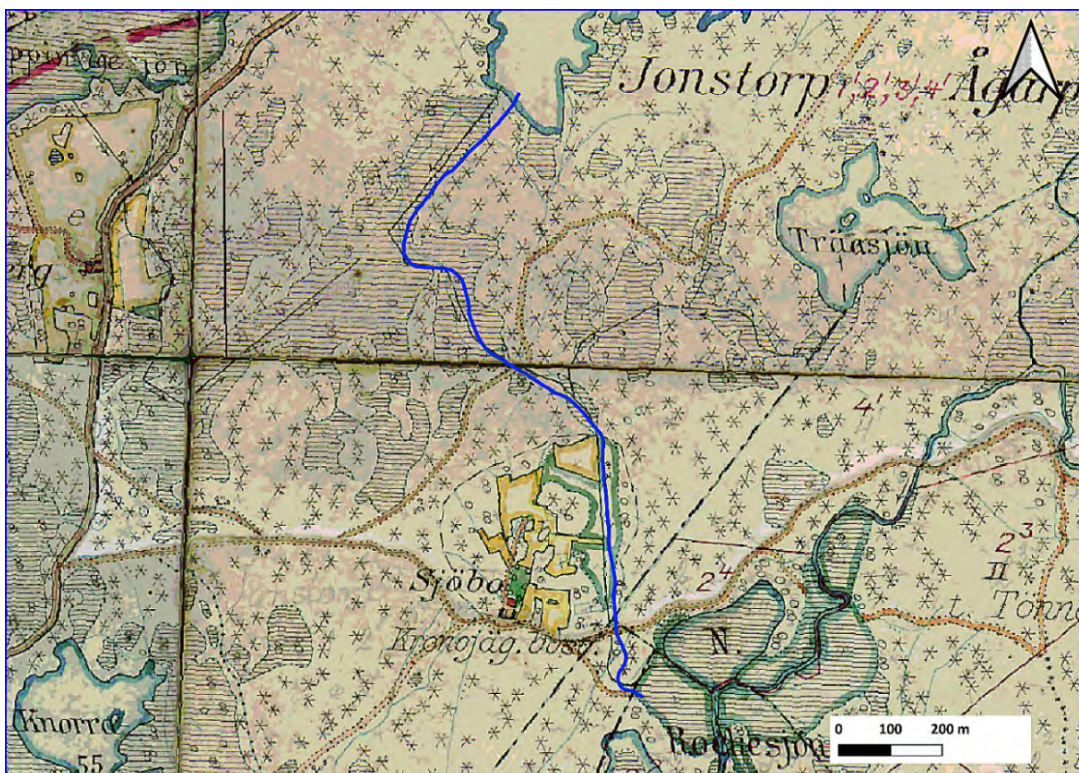
Analyser av äldre kartmaterial påvisar att vattendraget har blivit påverkat av rätning och rensning någonstans i början av 1900-talet. Kartor från 1863 – 1895 (*figur 113*) visar att fåran hade en annorlunda sträckning gentemot kartor från 1920 (*figur 114*). Nästintill hela vattendraget är omgrävt eller rätat. Ovanstående ingrepp har troligtvis mestadels syftat till markavvattning i samband med skogsproduktion. En omgrävning har troligen också utförts när fastigheter och jordbruksmarker runt Sjöbo har uppförts.

**Figur 114:** Skärsjöbäckens sträckning från 1920 stämmer hyffsat överens med dagens sträckning (blå linje). Delar av vattendraget rätades/grävdes om någonstans i början av 1900 - talet.

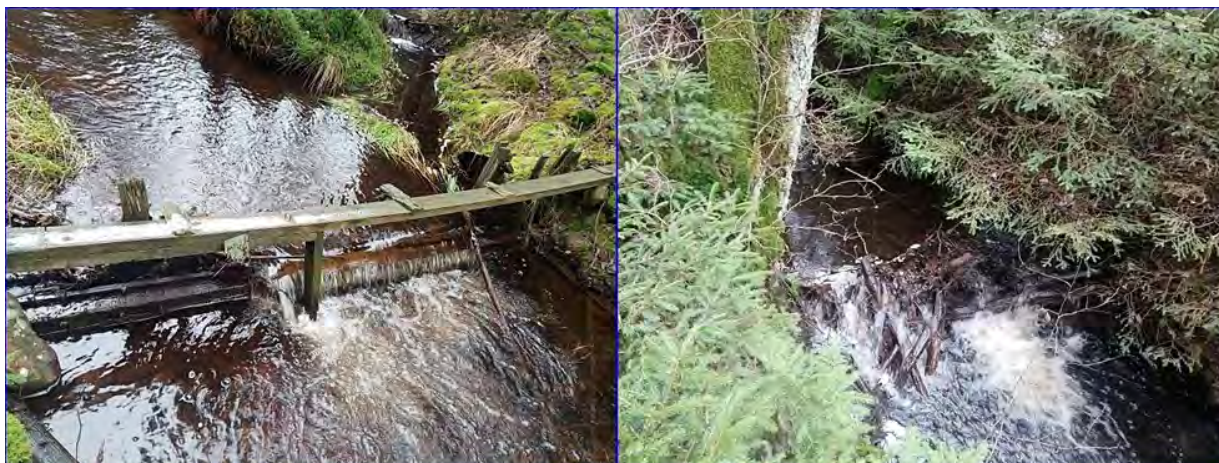
Nr	Typ av hinder	Fallhöjd (m)	Passerbarhet öring	Passerbarhet mört	X	Y
1	Övrigt hinder	0,3	Passerbart	Partiellt	6281858	381581
2	Naturligt hinder	0,5	Partiellt	Definitivt	6281873	381556

**Figur 115:** Vandringshinder i Skärsjöbäcken. Nummer 1 till vänster och nummer 2 till höger i bilden.

Därutöver bör vandringshinder 1 rivas ut och ersättas med block och sten för att skapa en mer naturlig och stabil bestämmande sektion.

Vandringshinder 2 är inte lika självklart gällande utrivning. Död ved är en naturlig del i ett vattendrags kretslopp och är med och utformar bestämmande sektioner. Detta vandringshinder utgör en naturligt bestämmande sektion där basnivån ovanför är betydligt högre. Med andra ord är detta hinder en del i vattendragets formande egenskaper där naturliga strukturer hjälper vattendraget att gå mot ett naturligare tillstånd. Man måste därför ta ett beslut om den laterala konnektiviteten för vandrande fisk anses väga tyngre än naturlig utveckling. Man kan alternativt utforma en mer passagevänlig bestämmande sektion av exempelvis sten och block.

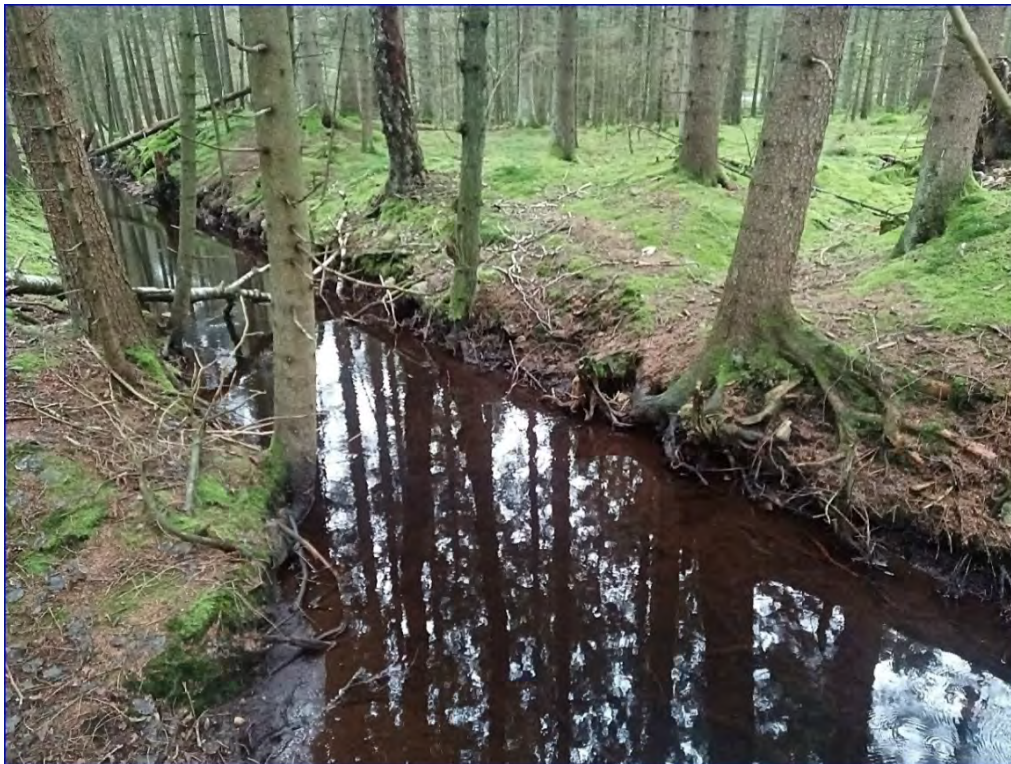
**Figur 119:** Rätad/omgrävd sträcka (sträcka 5). Notera tecken på den dubbelsidiga stranderosionen i form av exempelvis exponerade trädrötter, underminering och J-formade träd.

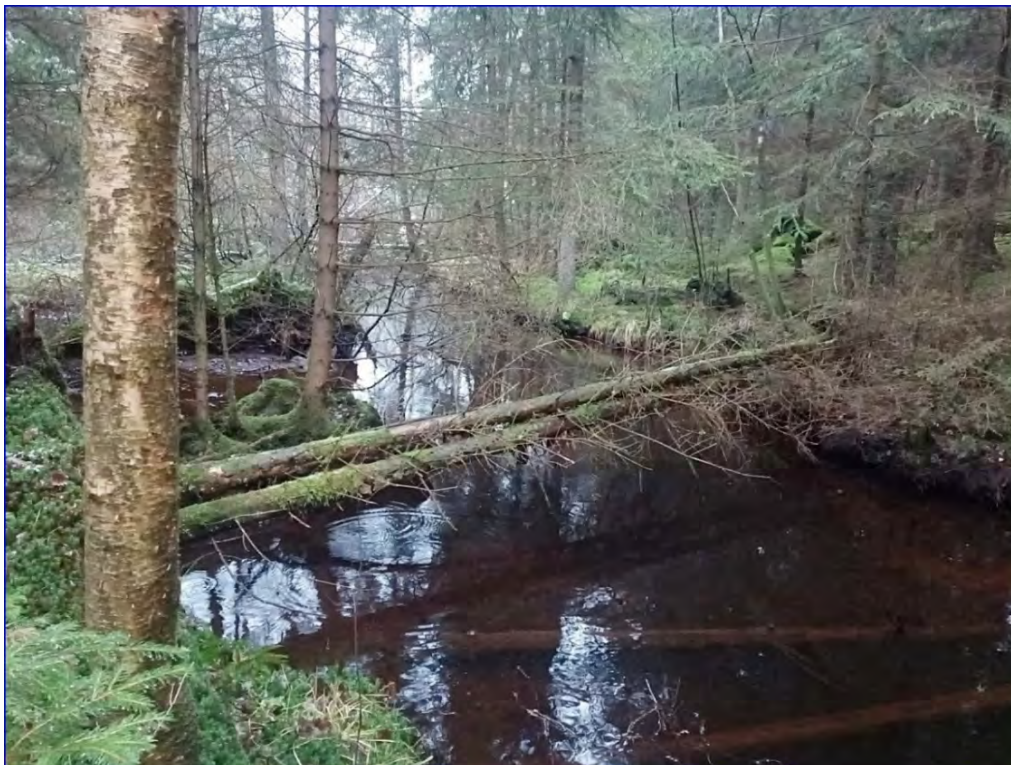
**Figur 120:** Omgrävd Ex sträcka (sträcka 2) där vattendraget genom erosionsprocesser har börjat öka i bredd. Vattendraget börjar att anpassa sig till det nya flödet och bygga upp sekundära svämplan.

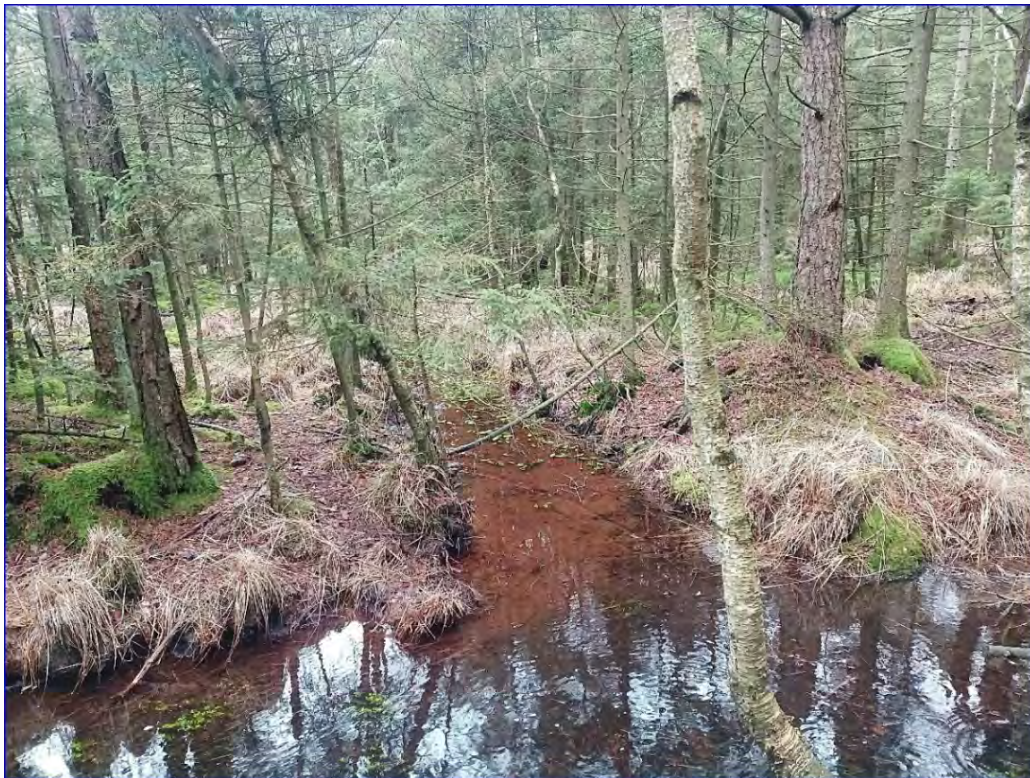
**Figur 121:** I skärsjöbäcken mynnar många avvattningsdiken i vattendraget (se protokoll C).

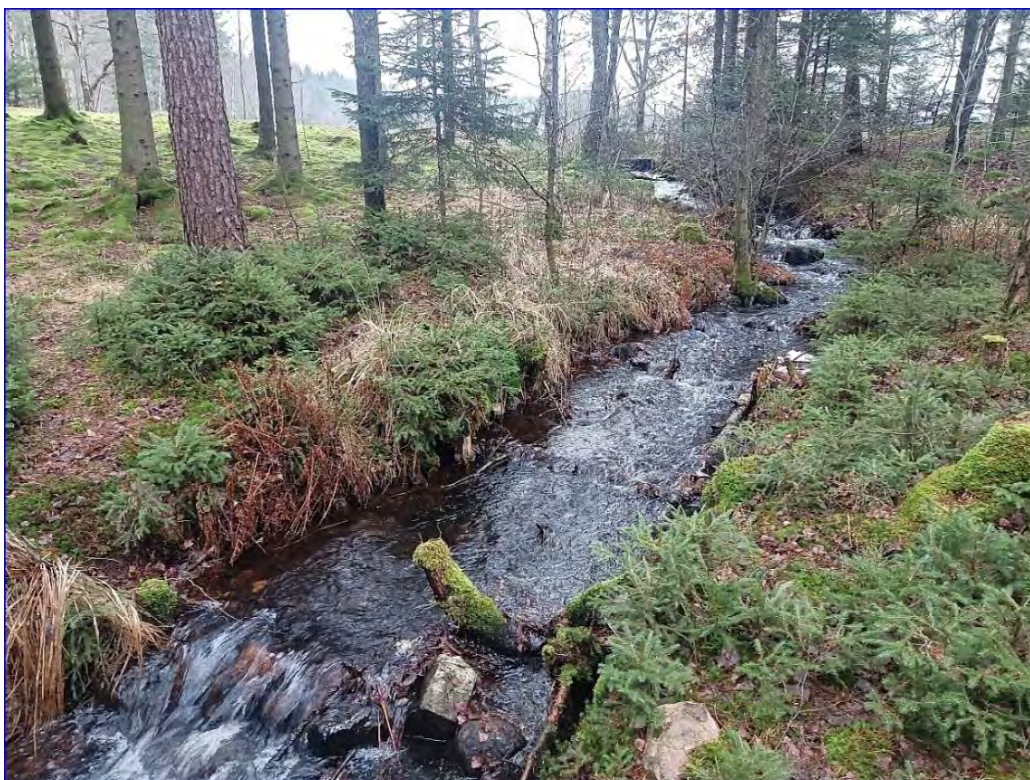
**Figur 122:** Sträcka 6 närmast utloppet från Stora Skärsjön uppvisar en högre lutning och vattenhastighet. Denna sträcka är till skillnad från övriga möjligen inte omgrävd men är rensad.

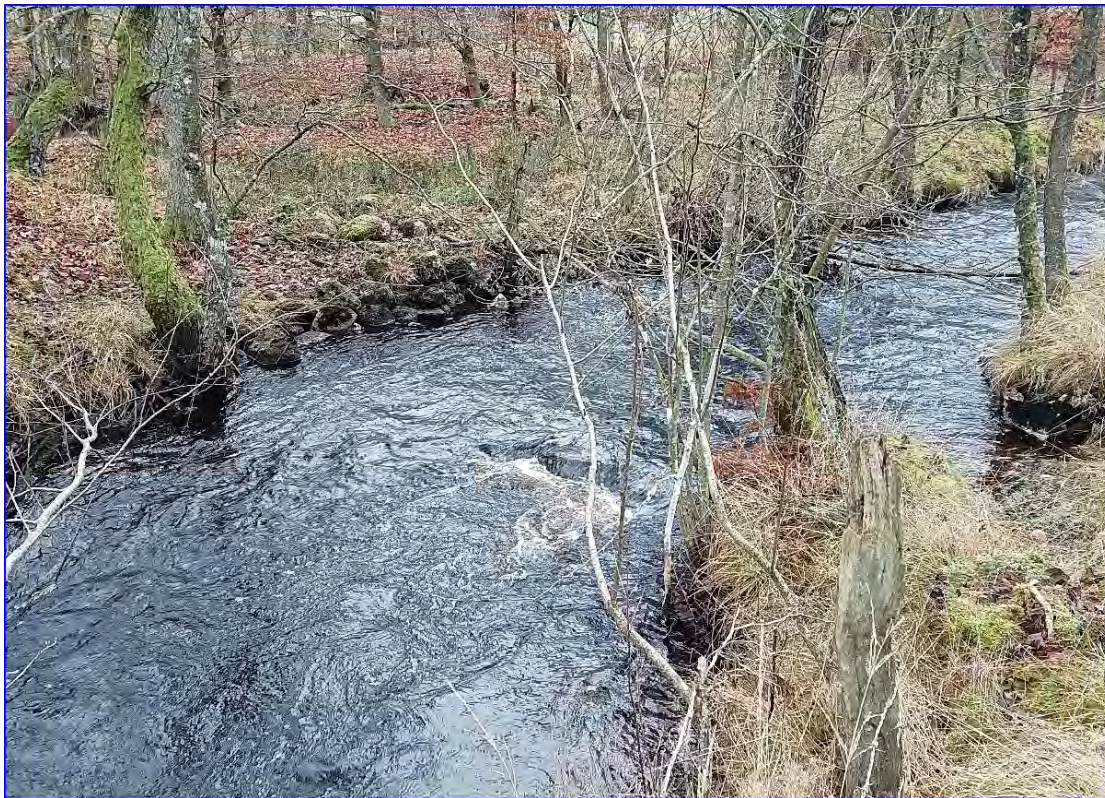
**Figur 132:** Rensad Cx sträcka där riffle- poolsystemets strukturer har rensats bort. Notera block och sten upplagd längs kanten av vattendraget.

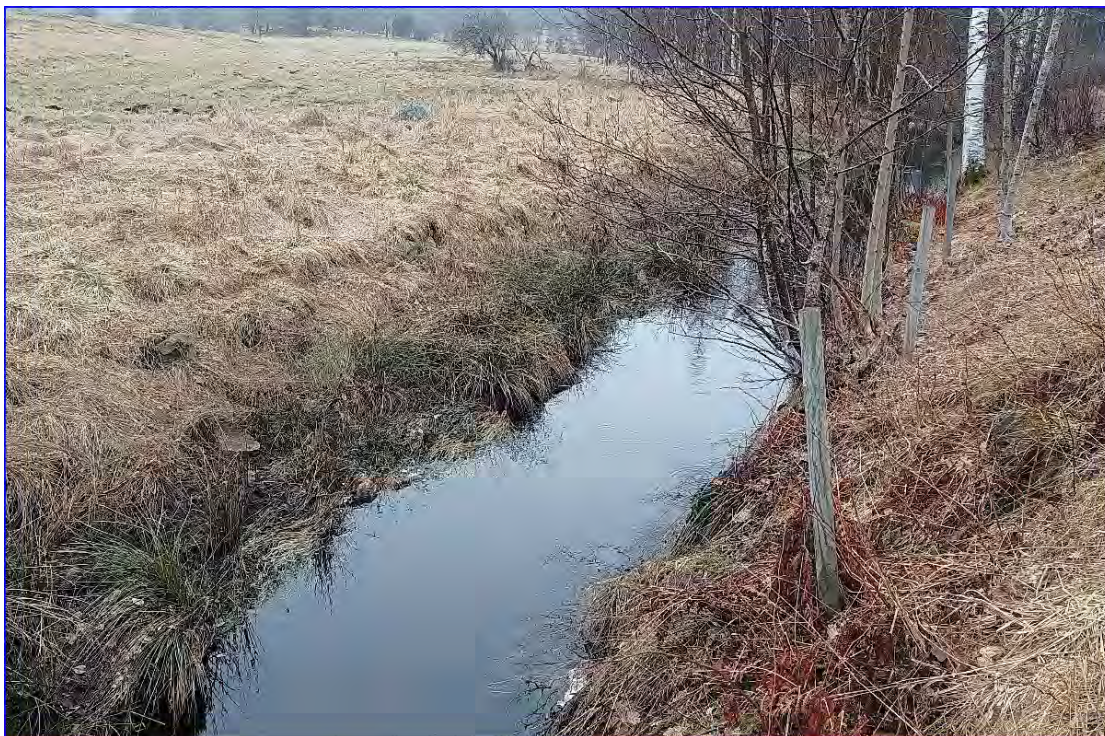
**Figur 133:** Omgrävd och rätad Ex sträcka som tillfaller kategorin Fö. Botten består av stenspås och svämplanen är obefintliga.

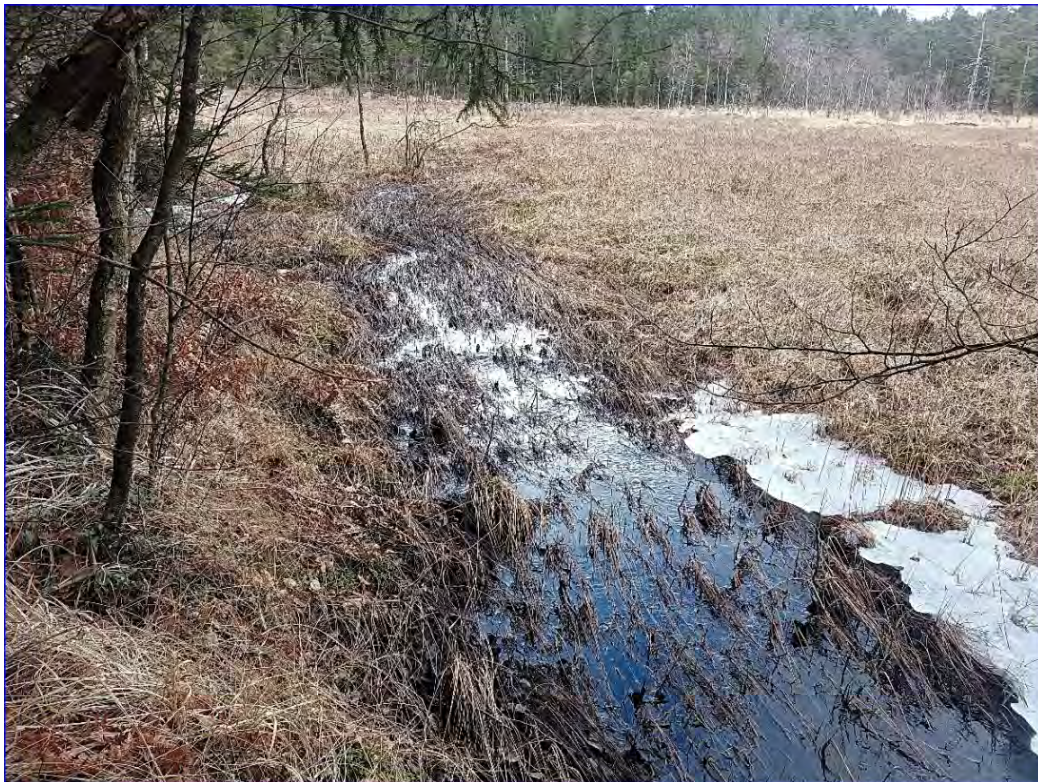
**Figur 134:** Sträcka i torvmark (Tt) där basnivån har blivit aningen sänkt (sträcka 28). Dock är de fluviala processerna så pass stabila att sträckan anses ha naturliga förhållanden.

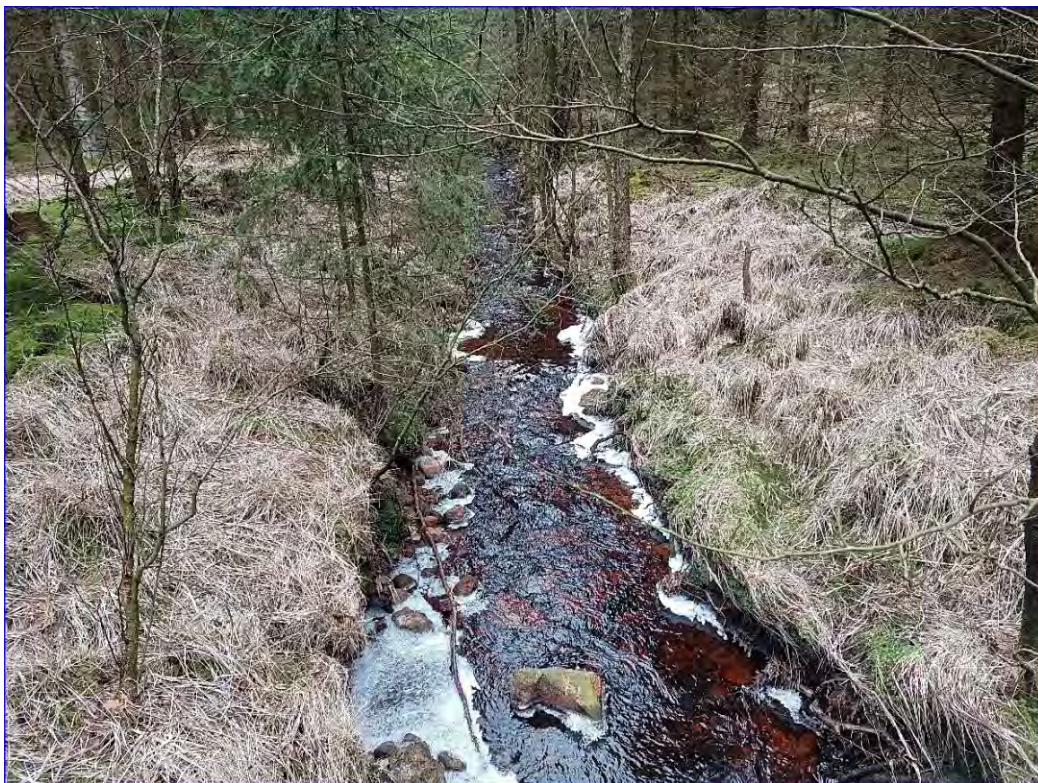
**Figur 135:** Sträcka som har rätats och grävts om för avvattning i samband med skogsbruk (sträcka 26).

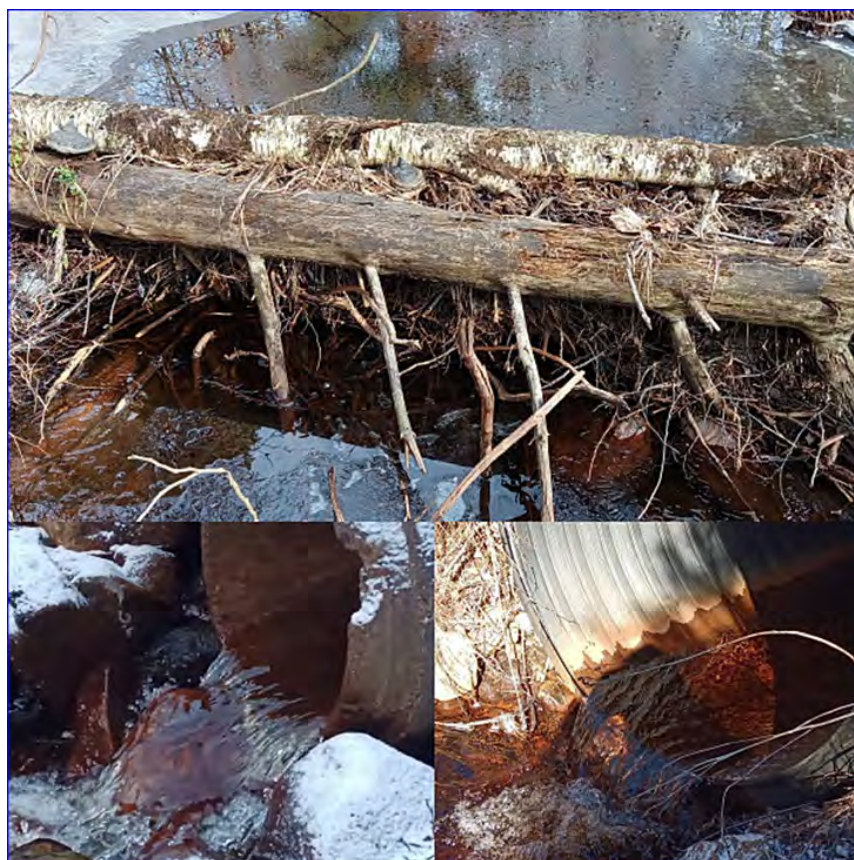
Nr	Typ av hinder	Fallhöjd (m)	Passerbarhet öring	Passerbarhet mört	X	Y
1	Naturligt hinder	0,2	Partiellt	Partiellt	6276110	390660
2	Naturligt hinder	0,2	Partiellt	Partiellt	6276707	391354
3	Trumma	0,2	Partiellt	Partiellt	6277615	392323
4	Trumma	0,3	Partiellt	Definitivt	6278446	392479
5	Trumma	0,4	Partiellt	Definitivt	6278804	392617
6	Trumma	0,2	Partiellt	Partiellt	6279432	392852

**Figur 139:** Exempel på vandringshinder i Öradebäcken. Övre bilden visar ett naturligt hinder (2). Nedersta bilderna visar vägtrummor som utgör hinder (3 och 6).

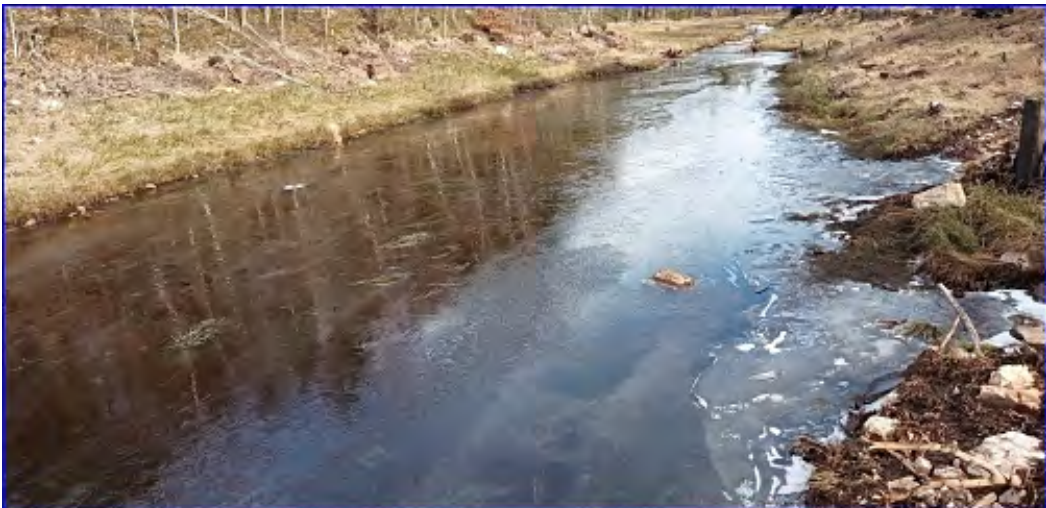
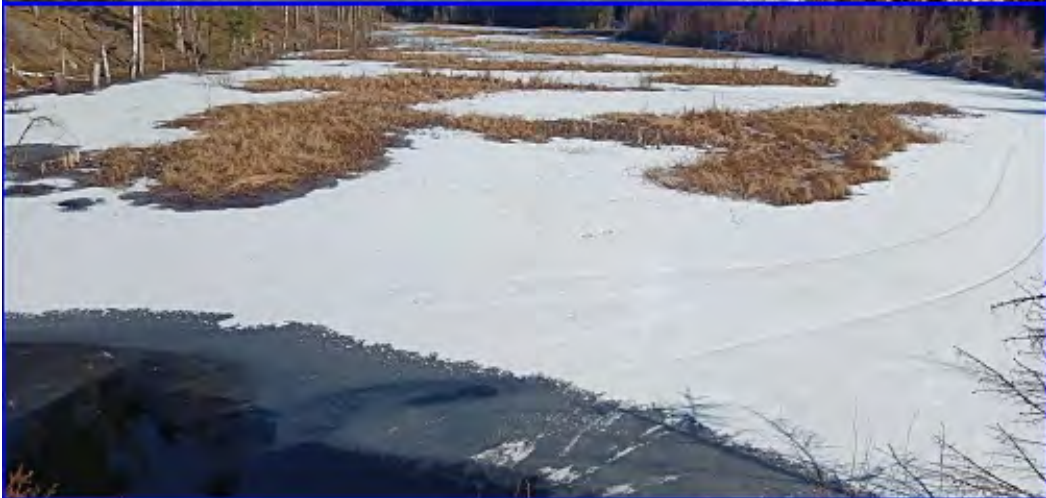
**Figur 146:** Översta bilden visar en nyligen utriven damm (sträcka 12). Den nedre bilden visar en befintlig damm (sträcka 19).

Återstående dammars framtid bör utvärderas. Vid eventuella utrivningsplaneringar bör dammen på sträcka 16 vara av lägre prioritet än den på sträcka 19. Den förstnämnda har anpassat sig till ett nytt tillstånd medan den sistnämnda fortfarande uppvisar ren dammkaraktär. Vid eventuella utrivningar är det viktigt att ha i åtanke att dammarna har samlat upp mycket sediment (framför allt sträcka 16) vilket kan komma att påverka nedströms botten under en period. Vill man utöka den longitudinella konnektiviteten i Öradebäcken bör vägtrummor som utgör vandringshinder åtgärdas (3, 4, 5 och 6). Gällande hinder i form av död ved nedströms får en avvägning mellan förekomst av naturliga strukturer och naturlig utveckling tas i beaktning. Nedfallna träd och död ved är ofta ett resultat av stranderosion som på sikt bidrar till att återställa basnivåer och hjälper påverkade vattendrag in i nya balanserade tillstånd.
