# Uppföljning av dikesigenläggning

Sammanställning av vattenkemi och nivåer 2020-2023

2024-05-31

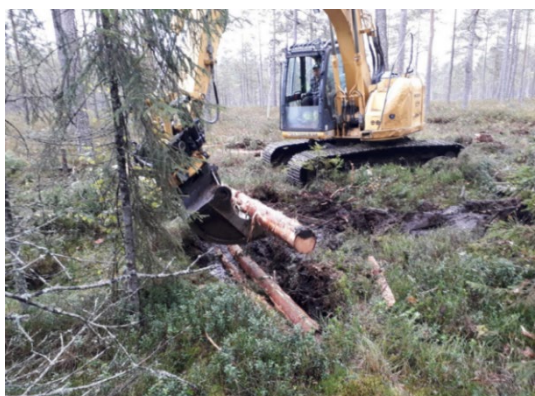
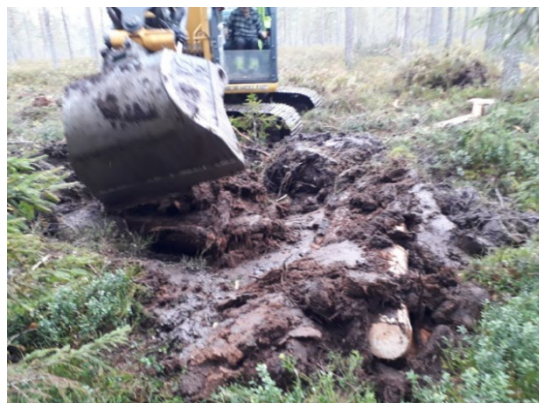
Bild 7 och 8. Tvärs över diket grävs en "grav" djupare än diket och bredare än diket. Virke läggs i för att stabilisera pluggen. Torv packas runt virket. Foto: Magnus Lindh

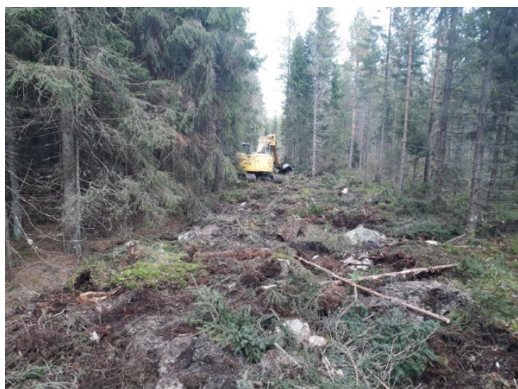
Bild 9. Igenläggning av dike C. Foto: Magnus Lindh

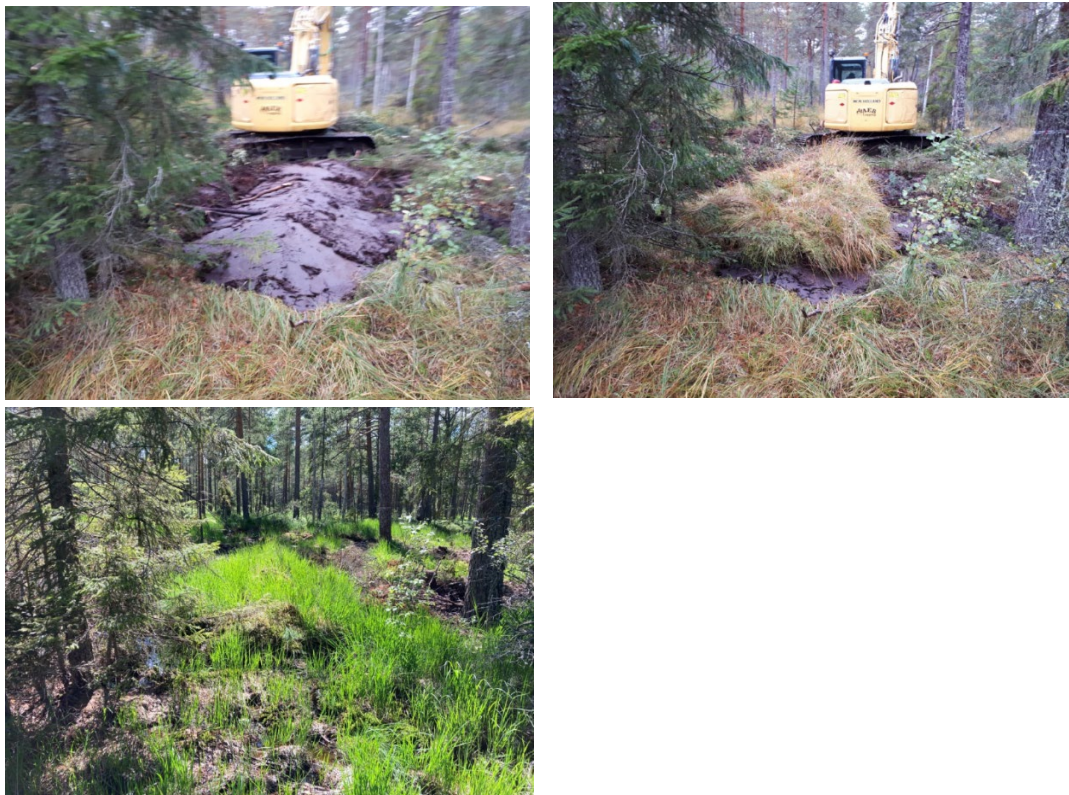
Bild 10, 11 och 12. Foton på en plugg med tvärgående vall. Första fotot med bar torv, andra fotot där vegetationstorvor lagts på och tredje fotot efter knappt ett år. Foto: Magnus Lindh

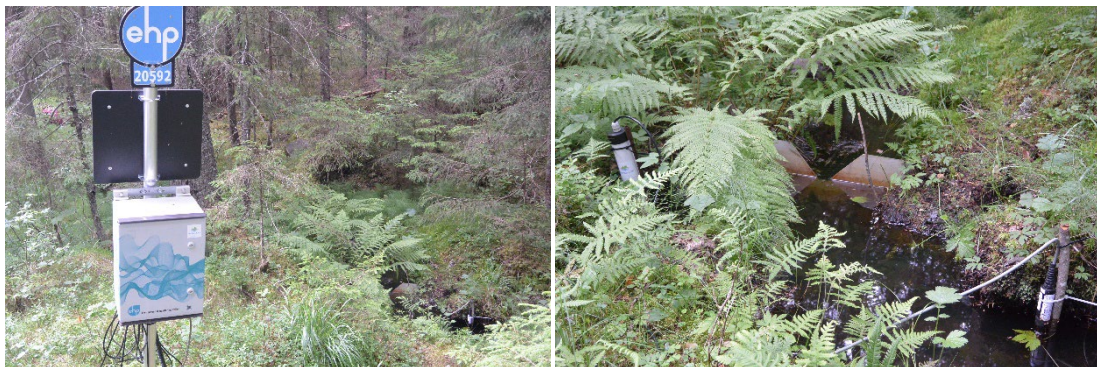
Bild 36 och 37. Mätutrustning i Övre Pollacksbäcken. Till vänster en översiktsbild och till höger närbild på Thomsonöverfall och sensorer. Foto: Carolina Lind

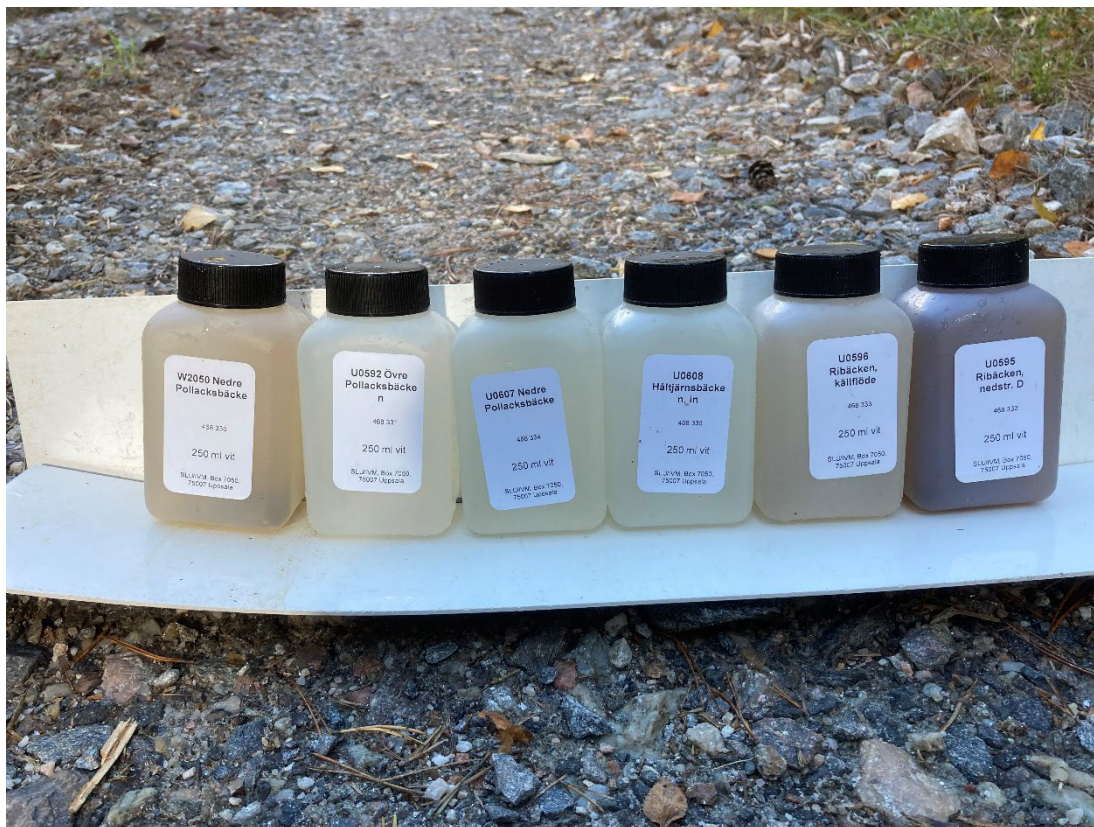
Bild 38. Provtagningsflaskor från alla stationer vid provtagning 2022-09-21. Bilden visar de stora skillnaderna i vattenfärg mellan olika provplatser. Foto: Carolina Lind.
