# Hydrologisk restaurering av Sandvadsbäcken

En förstudie för åtgärder för en naturligare hydrologi, ökad  
konnektivitet och biologisk mångfald

2020-12-14

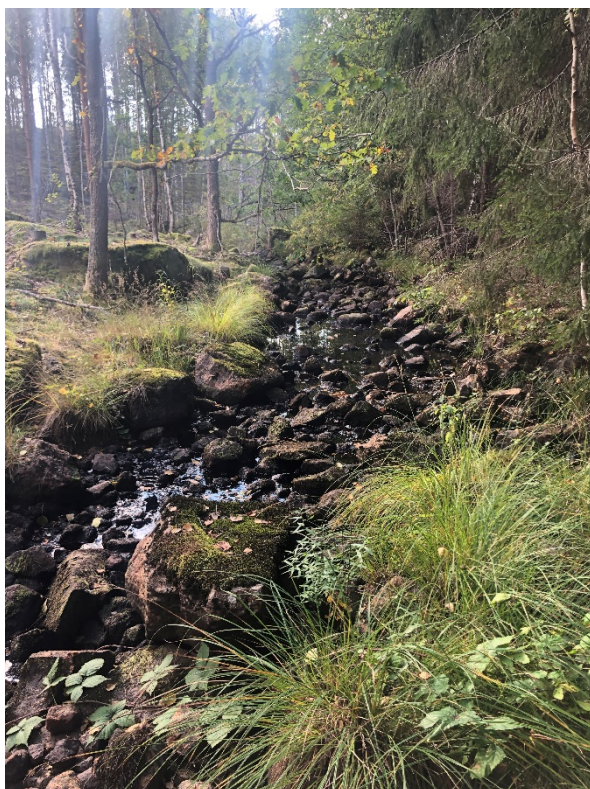
*Figur 3. Strömsträcka centralt i område 4750. Sträckan är inte tydligt rensad och sänkt.*

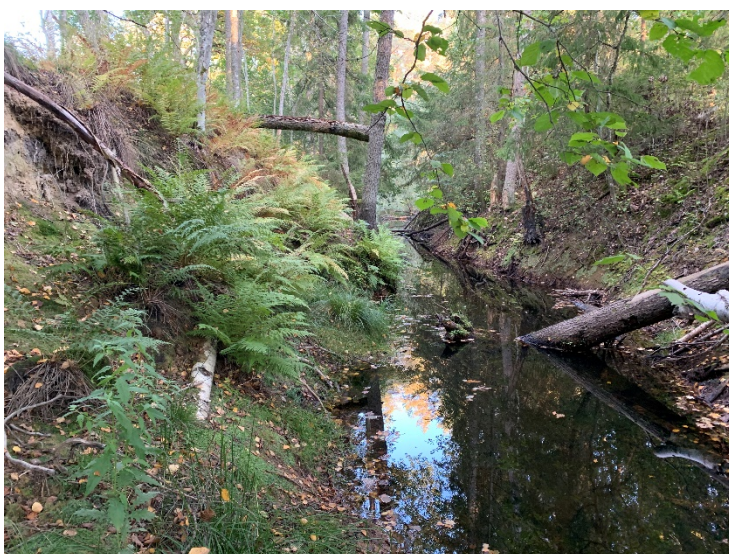
*Figur 4. Djupt nedgrävd sektion mellan vägbron och Emån. Kungsfiskaren har bobålor i brinken till vänster i bild.*

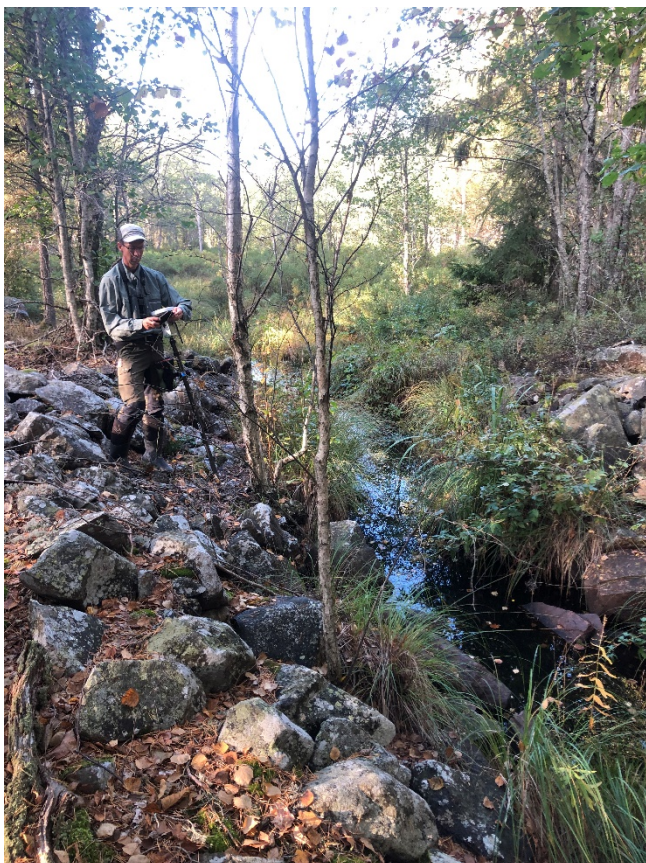
Figur 9. Hårt rensad kanal genom en historisk blocktröskel.

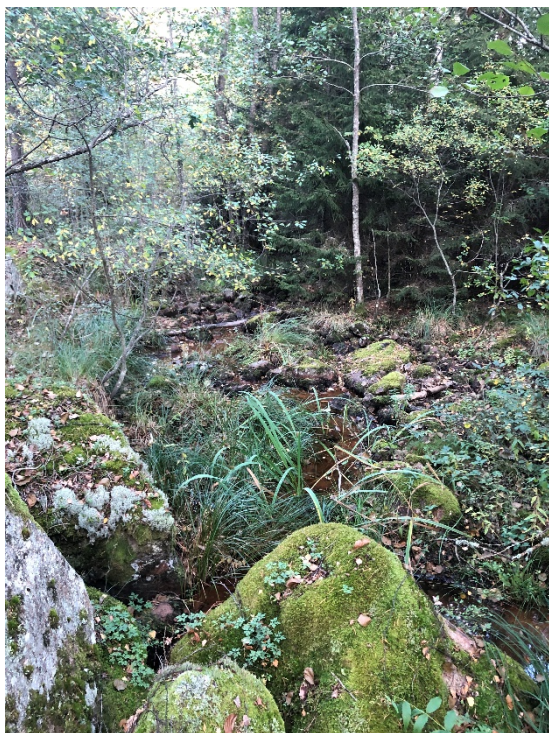
*Figur 16. Fotot är taget precis i nedströms del av blocktröskeln. Blocken i förgrunden utgör en del i den ursprungliga bestämmande sektionen. Nedströms är fjärran orensad då här saknas båtbad.*

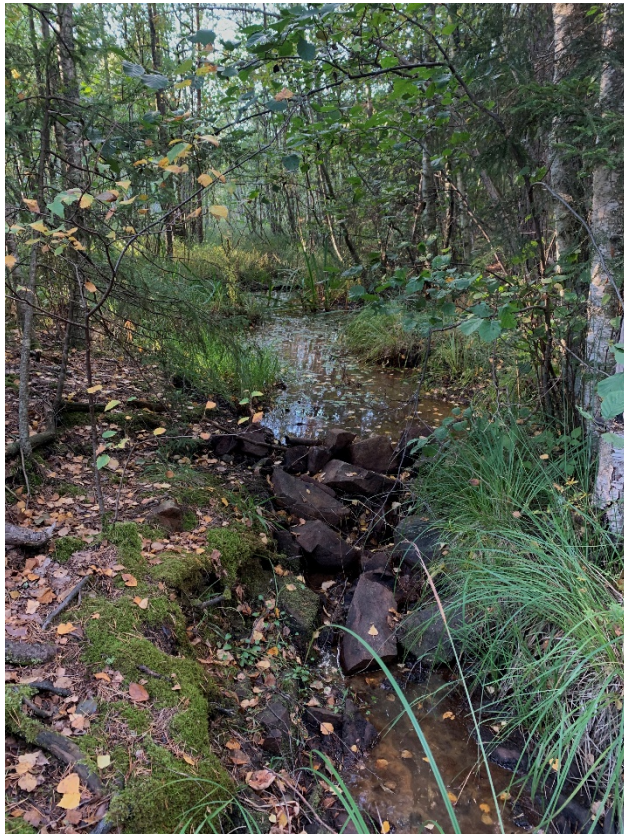
Figur 18. Dagens bestämmande sektion har redan åtgärdats delvis.

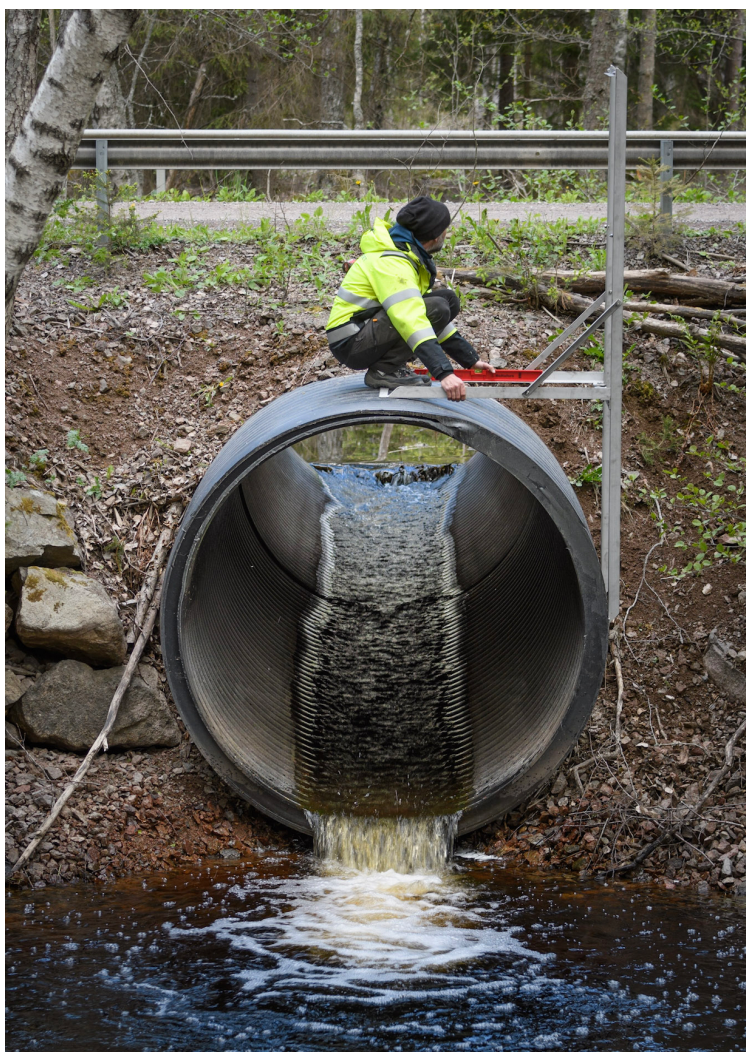
*Figur 21. Foto taget på kulvertmynning på nedströmssidan. Höjdskillnaden mellan vattengång i trumma och nedströms vattenyta representerar troligen förhållanden vid MQ. Vid platsbesök oktober 2020 uppskattades höjdskillnaden till cirka 0,5 meter.*

Nedströms område 4750 har den rätade och fördjupade bäckfåran grävts rakt ut till Emån istället för att som tidigare, runnit cirka 100 meter norrut för att sedan vika av ner till Emån. Denna nuvarande, kortare sträckningen i det finkorniga materialet samt placeringen av vägkulverten har medfört en stor erosionspåverkan (jämför nickpoint). Till följd härav utgör vägtrummans utlopp och anslutningen till diket nedströms ett vandringshinder. Vid högre vattenstånd i Emån kan eventuellt passerbarheten gynnas. Det är dock problematiskt med en plasttrumma utan bottenmaterial i, vattenflödet utmed plastbotten blir laminärt och får hög hastighet redan vid låga lutningar vilket hindrar bottenfauna och fisk i uppströms migration.
