# Mätning av grundvattennivåer

Uppföljning av våtmarksrestaurering i Jämtland

2023-11-03

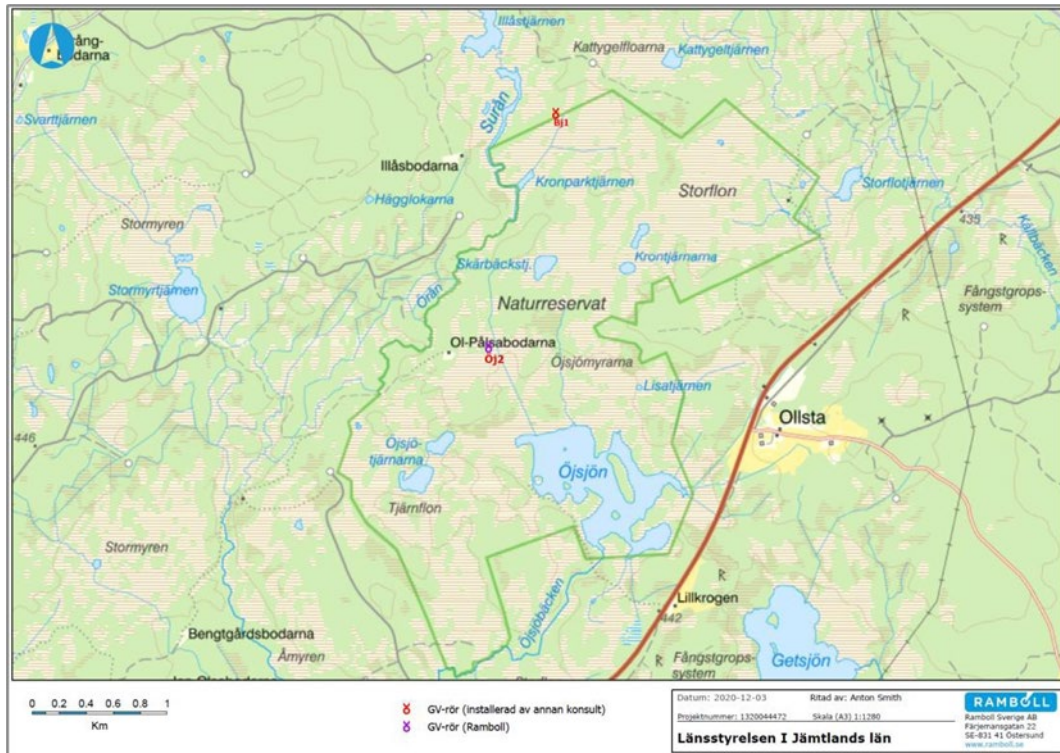
Figur 1. Karta över Öjsjömyrarna med grundvattenrörens placering.

Inom Öjsjömyrarna finns två grundvattenrör BJ1 (ÖJ1) samt ÖJ2, se karta i Figur 1.

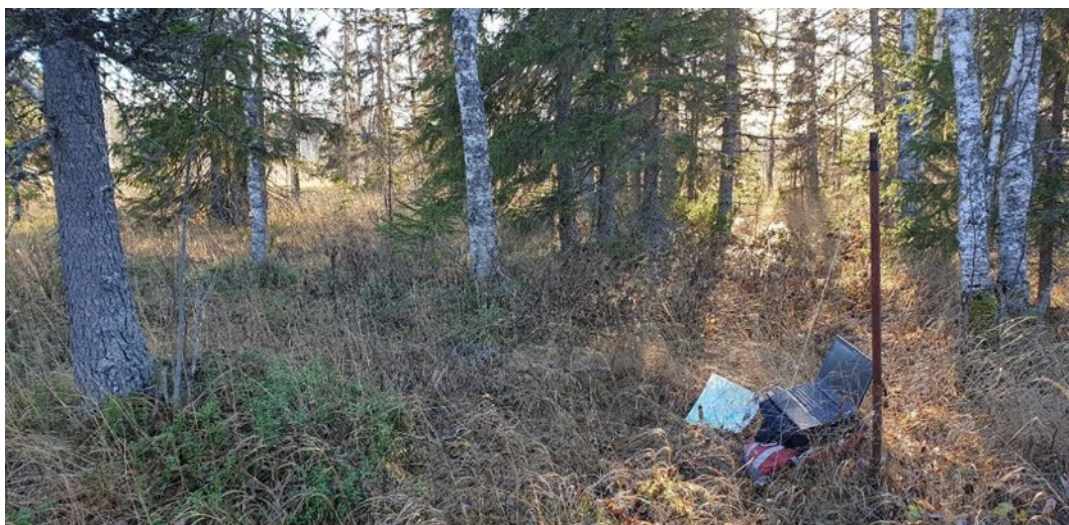
Figur 2. Rör BJ1 fotograferat i riktning mot söder den 18 oktober 2021.

Rör BJ1 är placerad i ett skogsområde cirka 10 meter från myrkanten, se Figur 2.

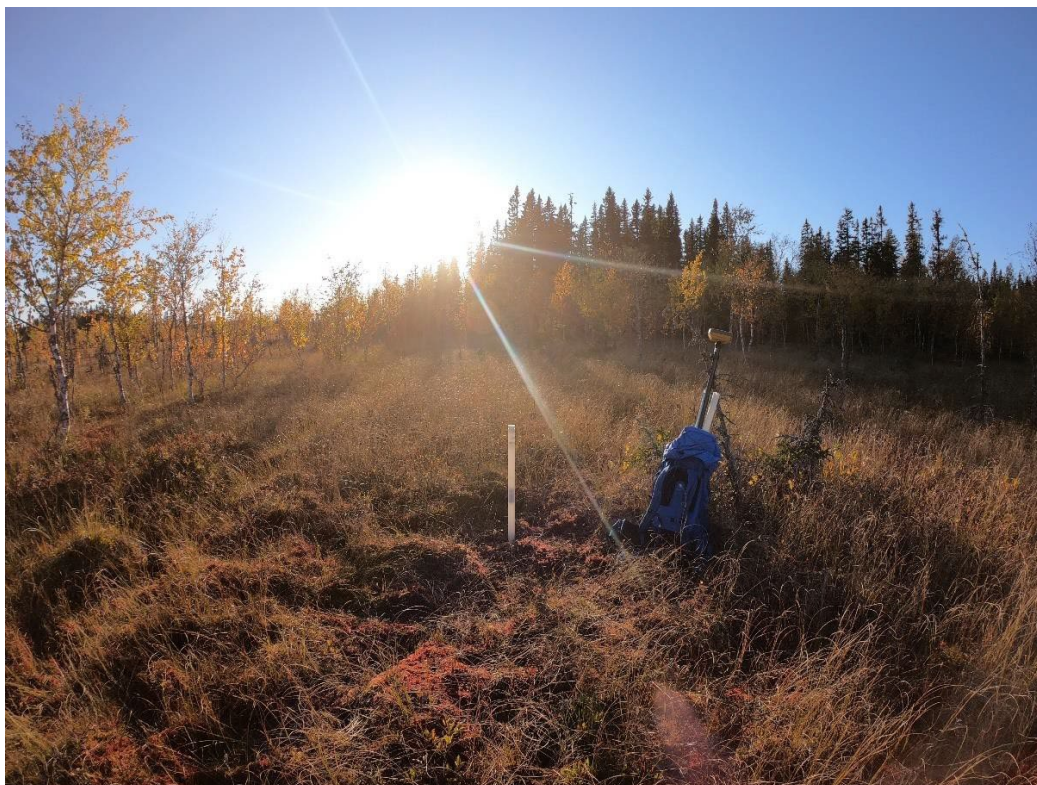
Figur 5. Rör ÖJ2 fotograferat den 27 september 2019.

Rör ÖJ2 är placerat i ett myrområde, se Figur 5 och Figur 6.

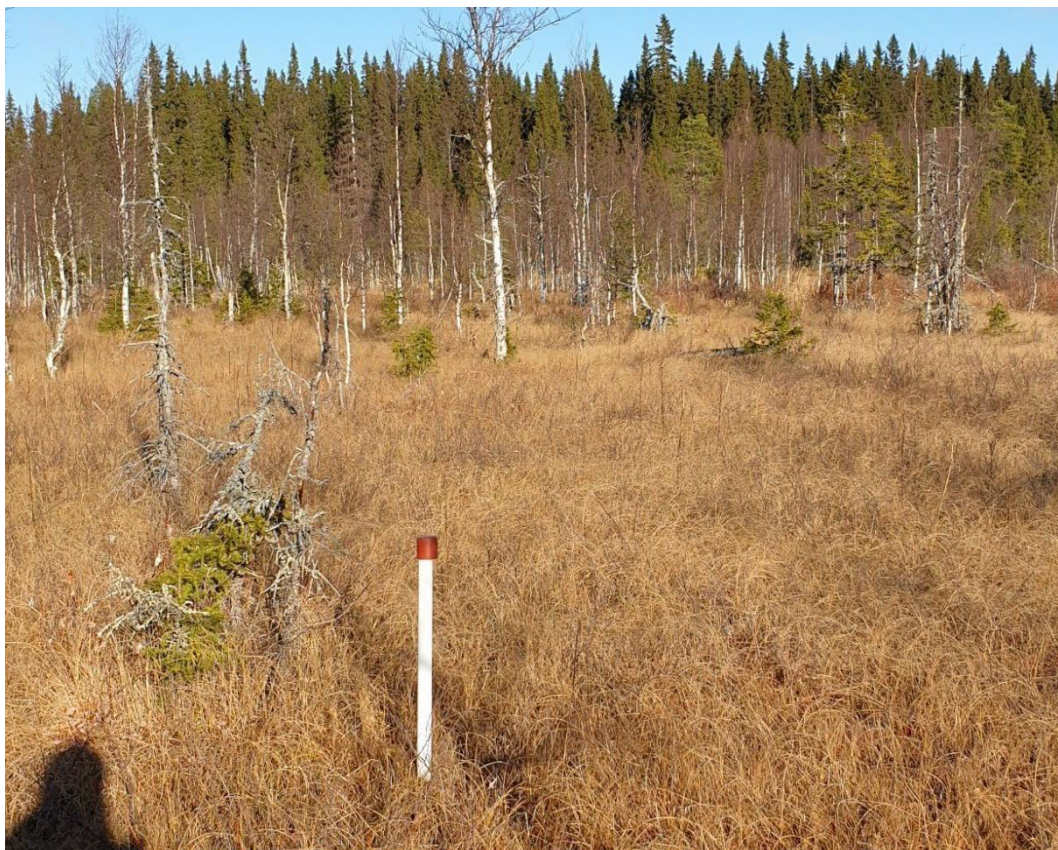
*Figur 6. Rör ÖJ2 fotograferat den 18 oktober 2021.*

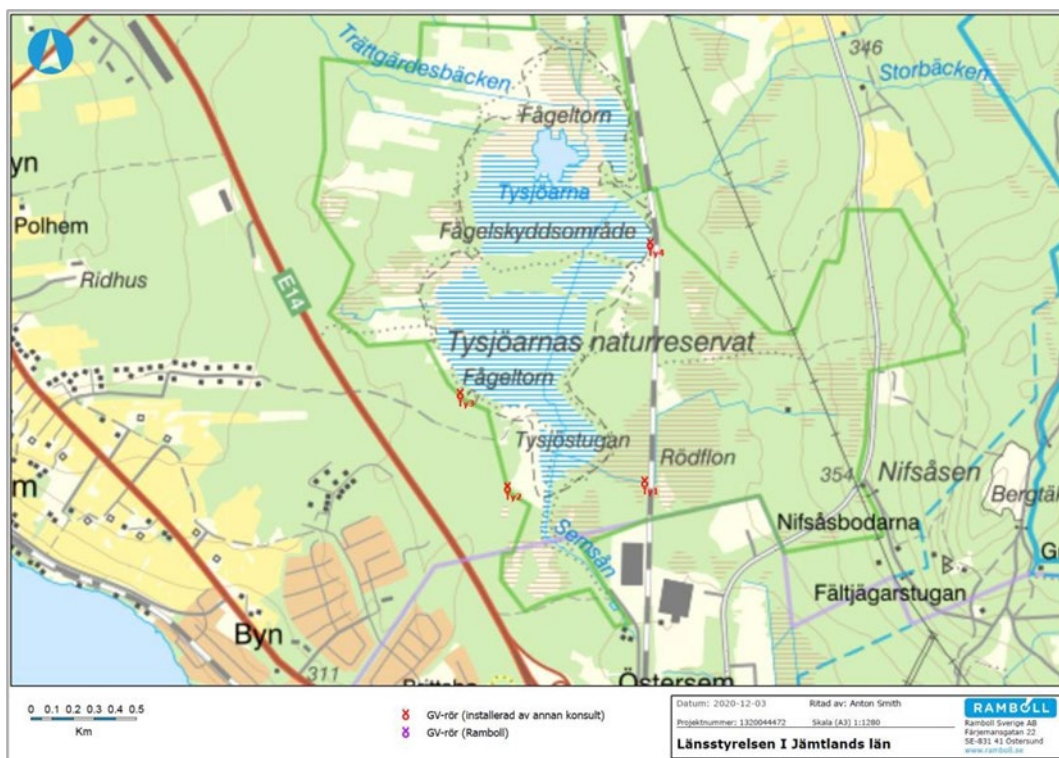
Figur 8. Karta över Tysjöarna med grundvattenrörens placering.

I Tysjöarna har grundvattennivåer övervakats i fyra grundvattenrör, se Figur 8. Ett antal nivåmätningar gjordes i rören under 2011–2012, före restaureringsåtgärderna, vilket presenteras i detta avsnitt i tillsammans med senaste data.

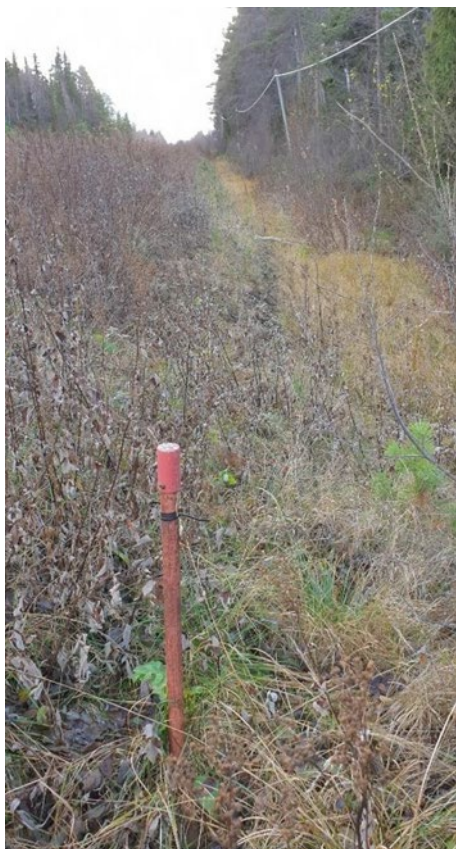
Figur 9. Rör TY1 fotograferat den 13 oktober 2021, banvallen är belägen till vänster på fotografiet.

Rör TY1 är placerad i släntfot på banvallen och ovanför diket som följer banvallen. Rörets placering visas i Figur 11.

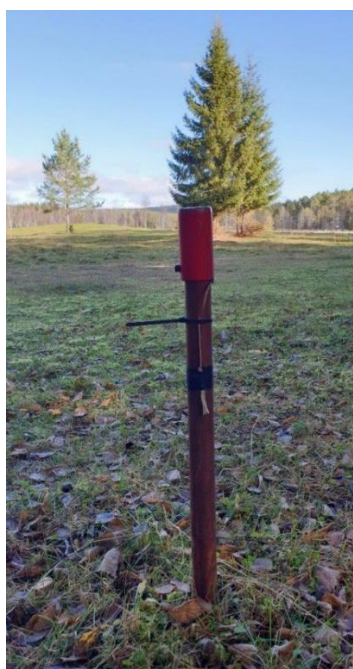
Figur 12. Rör TY2 fotograferat i riktning nordöst den 13 oktober 2021.

Rör TY2 är placerat inom i det sydvästra hörnet av ett större fastmarksområde, se Figur 12 och Figur 13.

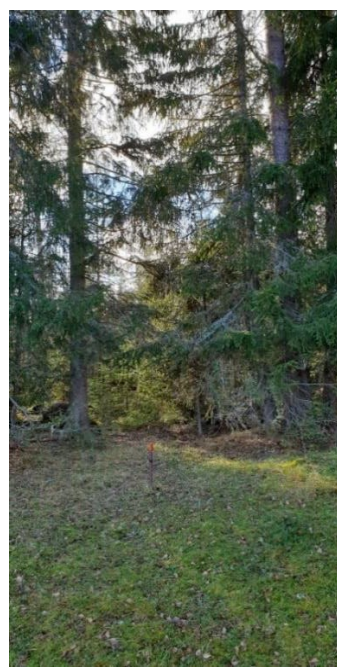
Figur 13. Rör TY2 fotograferat i riktning sydväst den 13 oktober 2021.

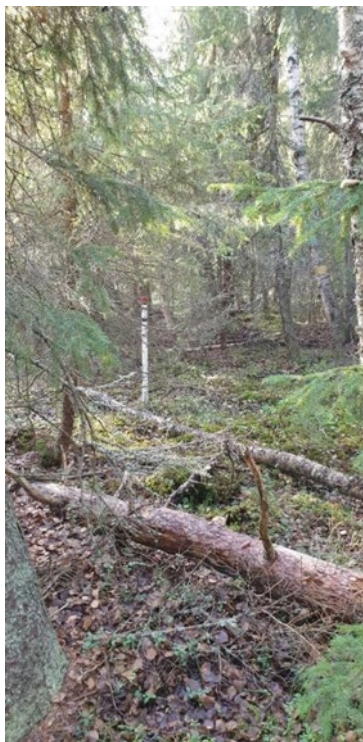
Figur 16. Rör TY3 fotograferat i riktning sydväst den 13 oktober.

Rör TY3 är placerat inom ett skogsområde cirka 50 m från strandkanten på Tysjöarna, se Figur 16.

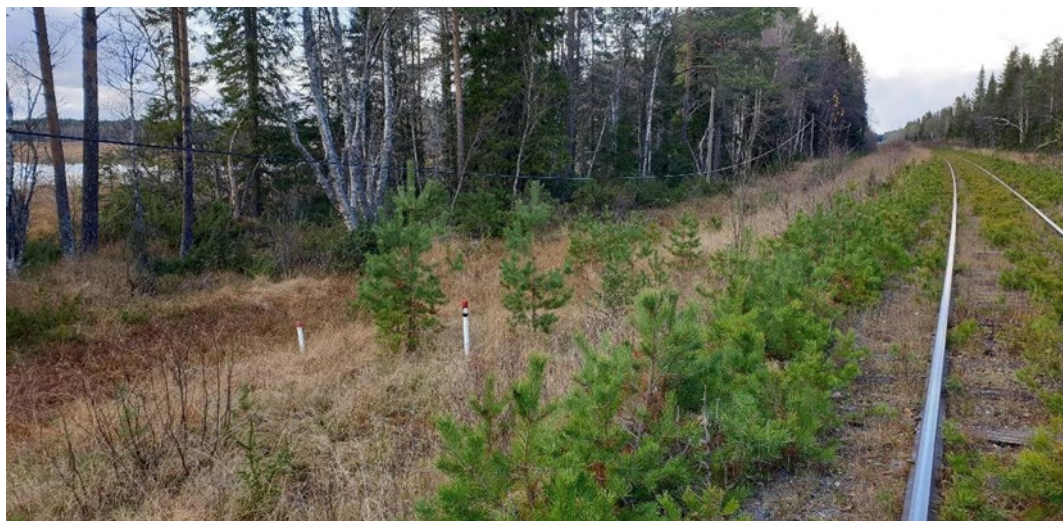
Figur 18. Rör TY4 fotograferat den 13 oktober 2021.

Rör TY4 är placerad i släntfot för banvallen och ovanför diket som går längs med banvallen, se Figur 18.

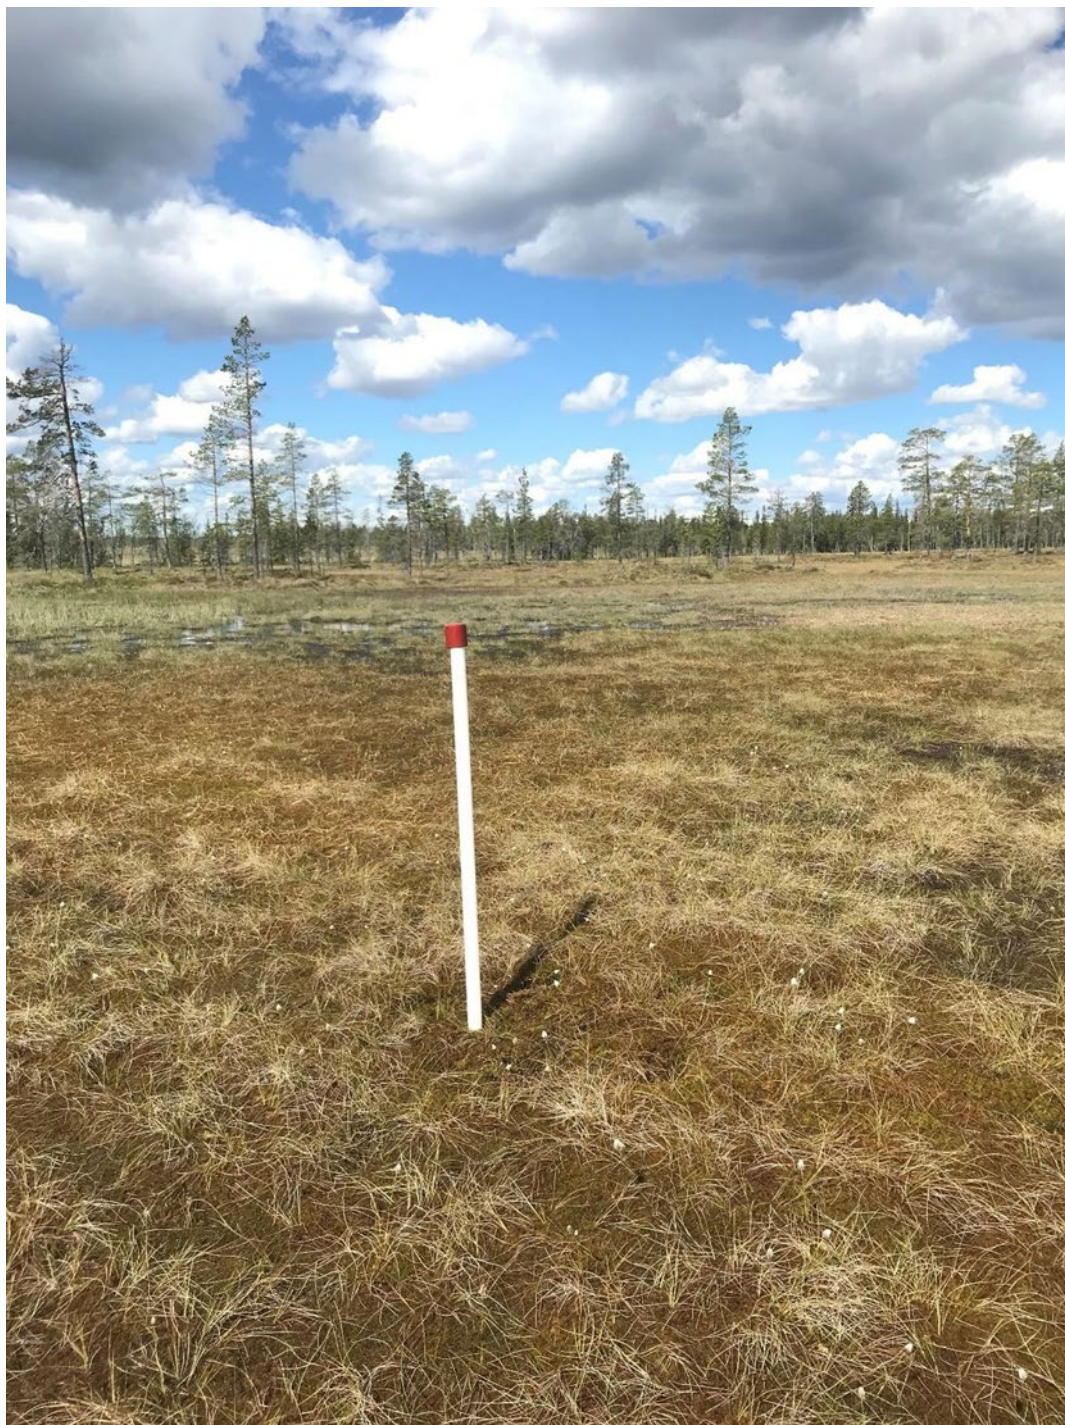
*Figur 21. Rör B1 fotograferat den 12 juni 2020.*

Rör B1 är placerat i ett myrområde, se Figur 21. Ett dike som lagts igen nära B1 visas i Figur 22.

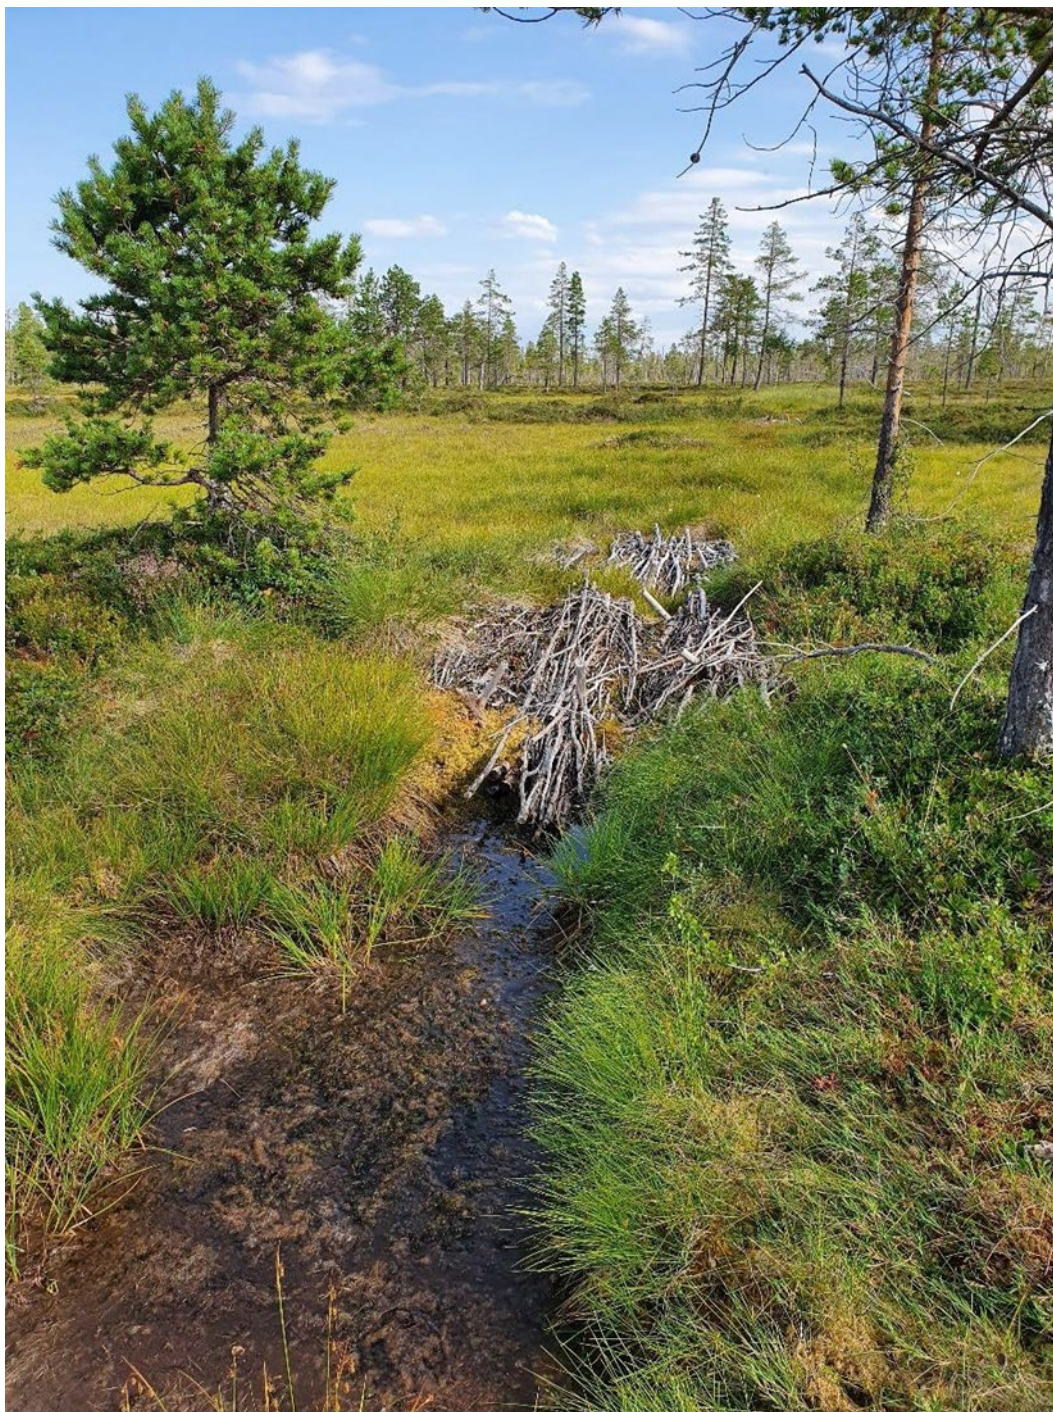
*Figur 22. Igenläggning av dike cirka 15 m från rör B1, fotograferat 29 juli 2021.*

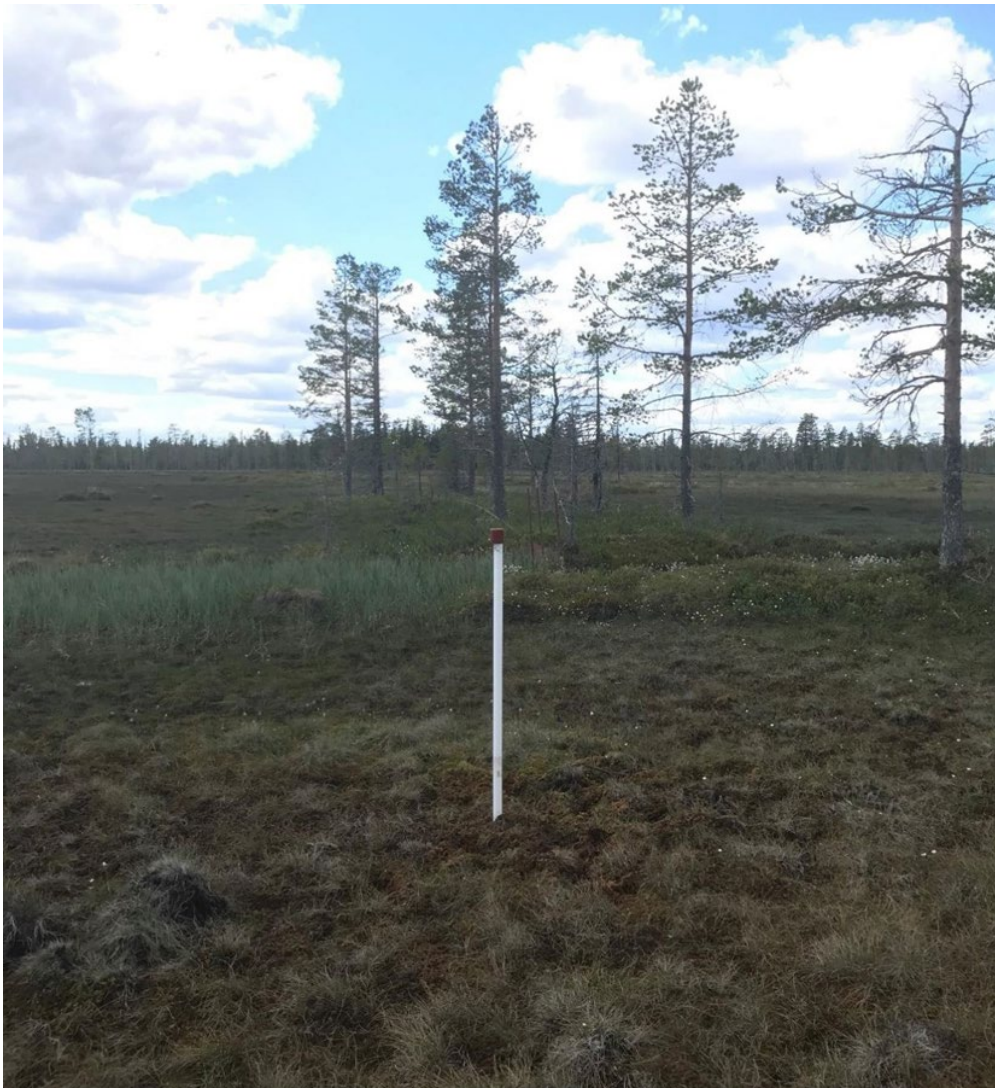
*Figur 24. Rör B2 fotograferat den 12 juni 2020.*

Rör B2 är placerat inom myrområde med cirka 10 m till ett fördämt dike, se Figur 24 och Figur 25.

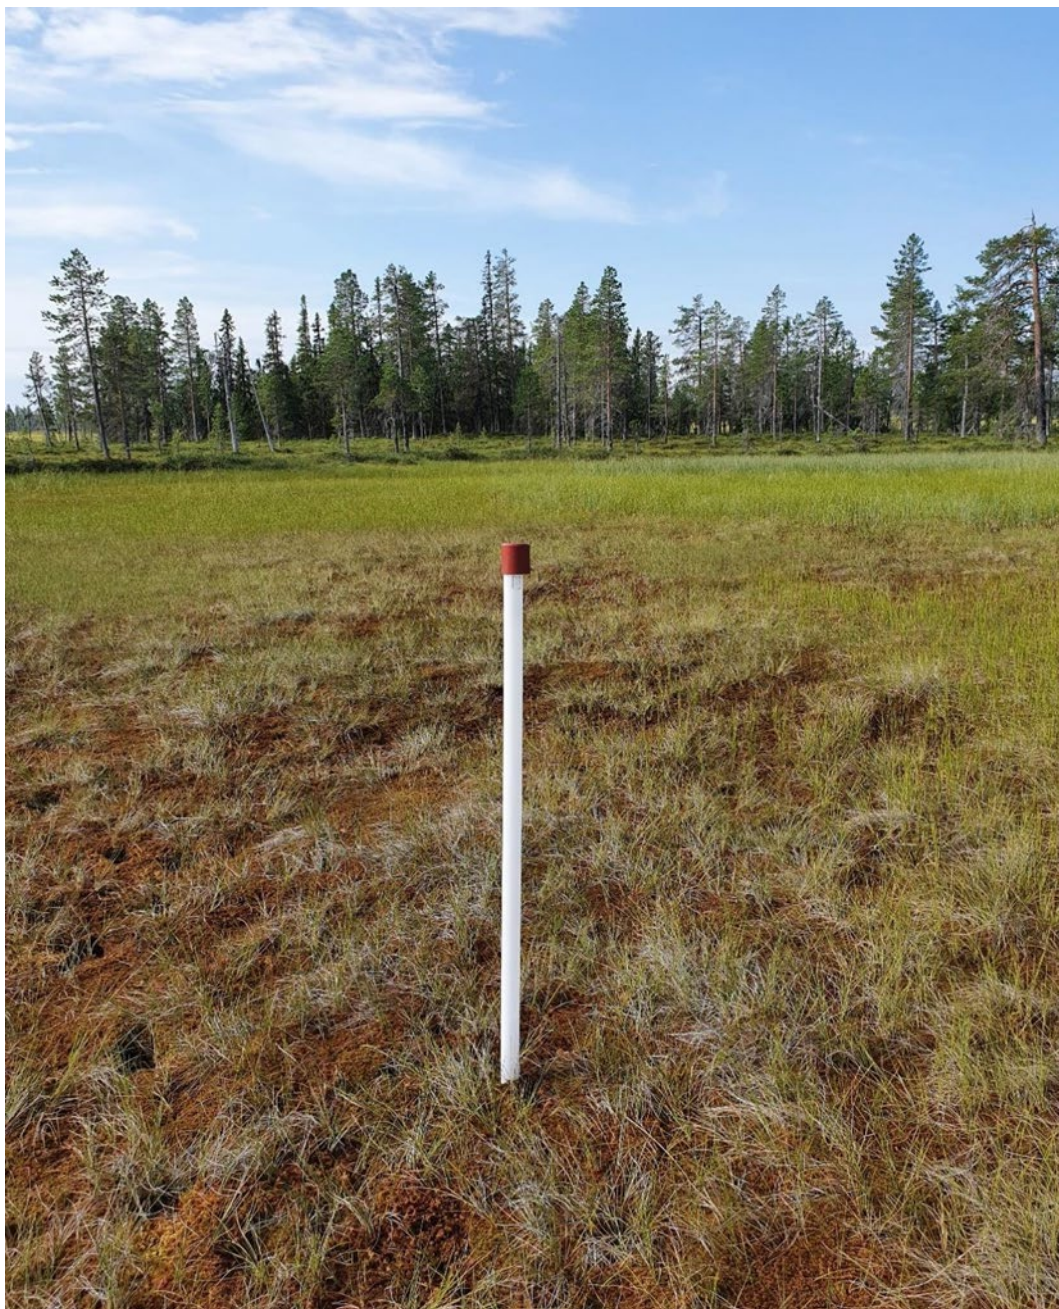
*Figur 25. Rör B2 fotograferat den 29 juli 2021.*

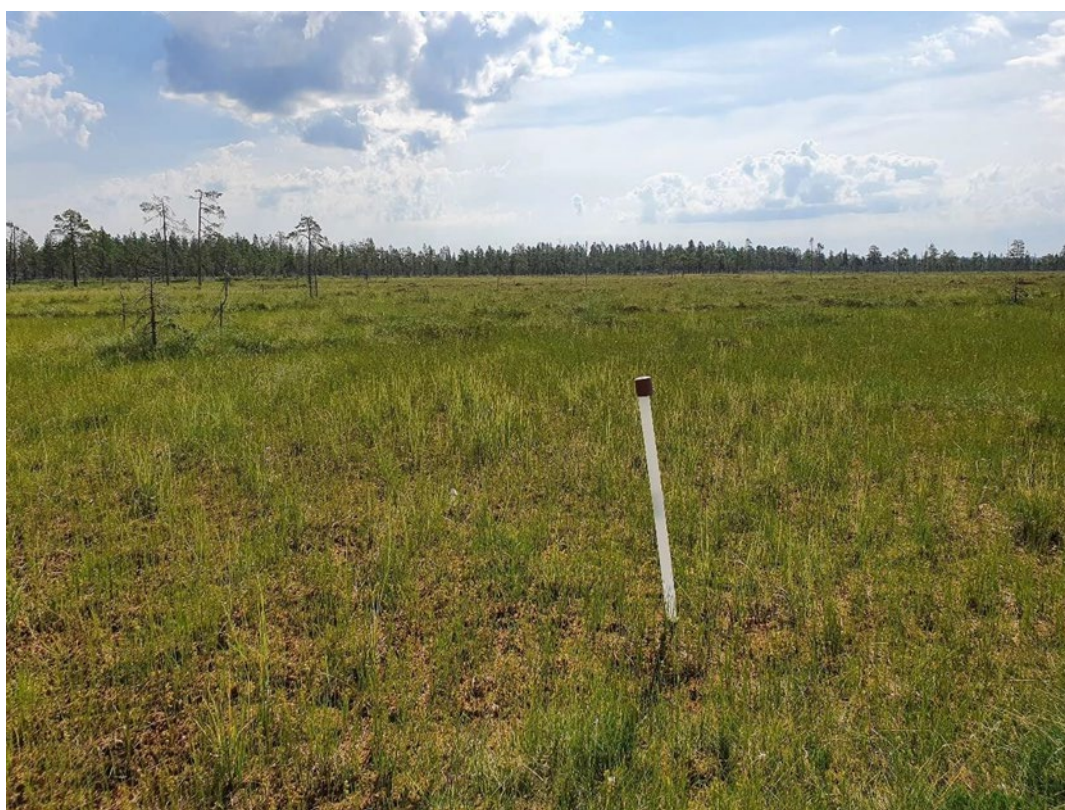
Figur 27. Rör B3 fotograferat den 29 juli 2021.

Rör B3 är placerat i ett myrområde, se Figur 27. I Figur 28 visas bild på igenlagt dike nära B3.

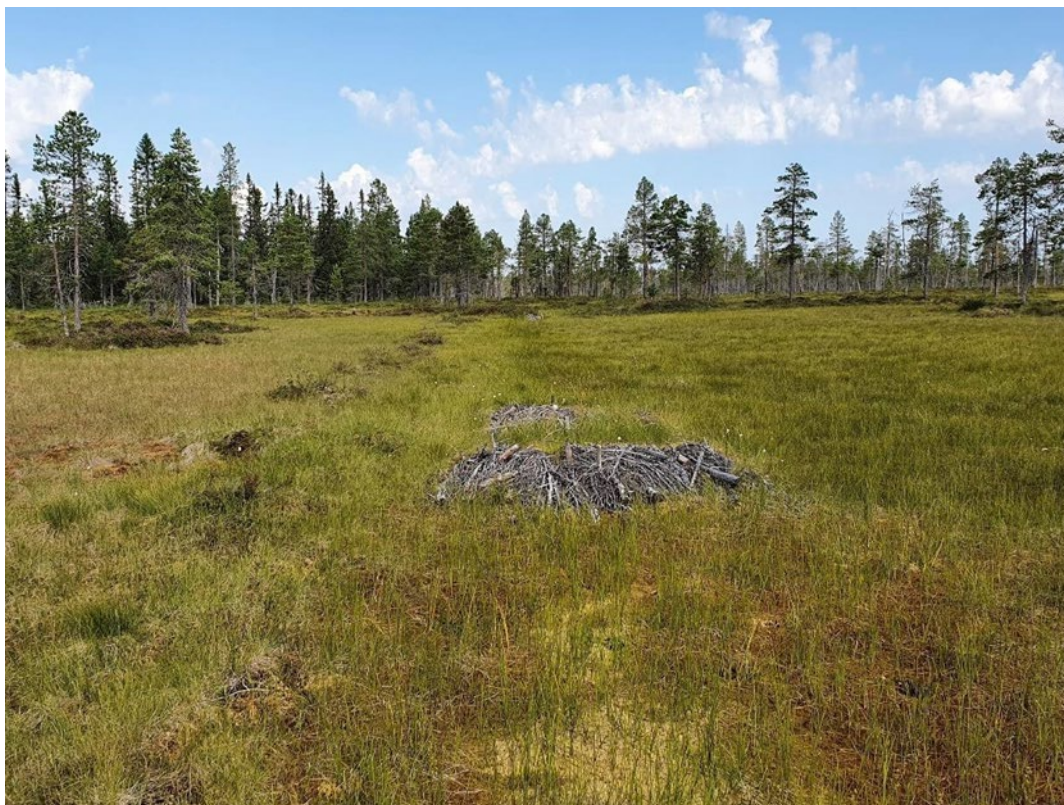
*Figur 28. Igenläggning av dike cirka 10 m från rör B3, fotograferat 29 juli 2021.*

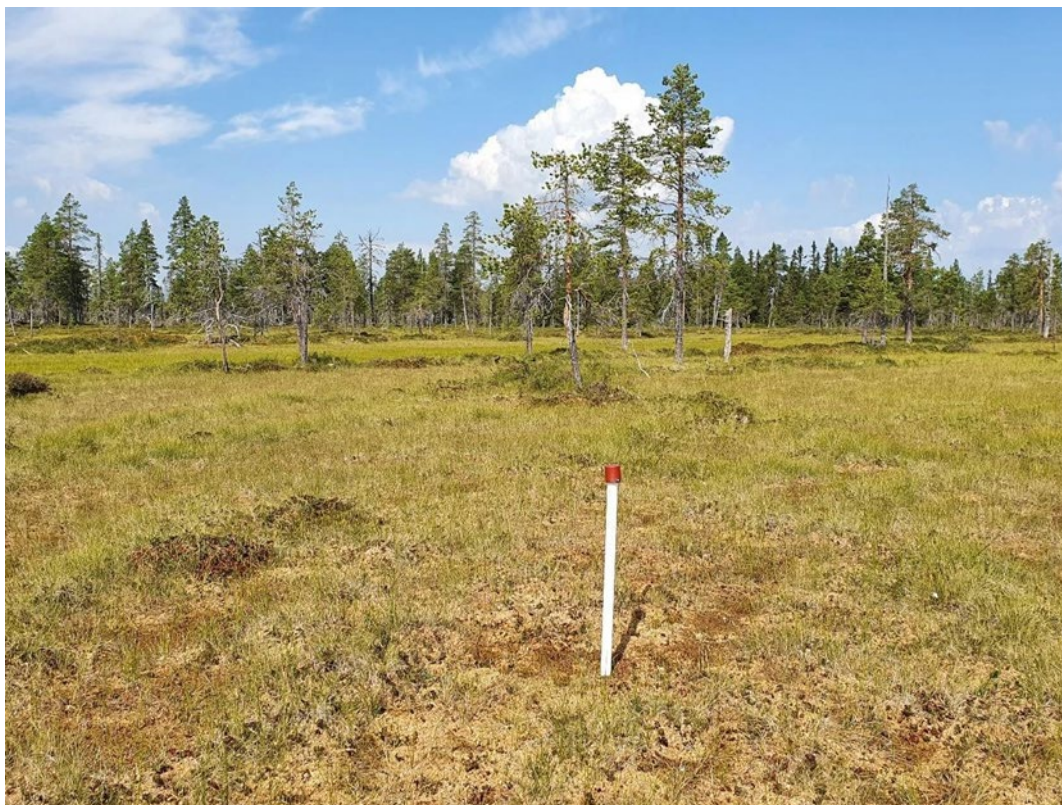
Figur 30. Rör B4 fotograferat den 29 juli 2021.

Rör B4 är placerat i ett myrområde, se Figur 30. Nivåmätning med datalogger under perioden oktober 2019–oktober 2023 visas i Figur 31. Grundvattennivåerna har varierat mellan 1 dm ovanför markytan under snösmältningsperioden för att återgå till cirka 1 dm under markytan eller som mest 2 dm under torra sommarperioder.

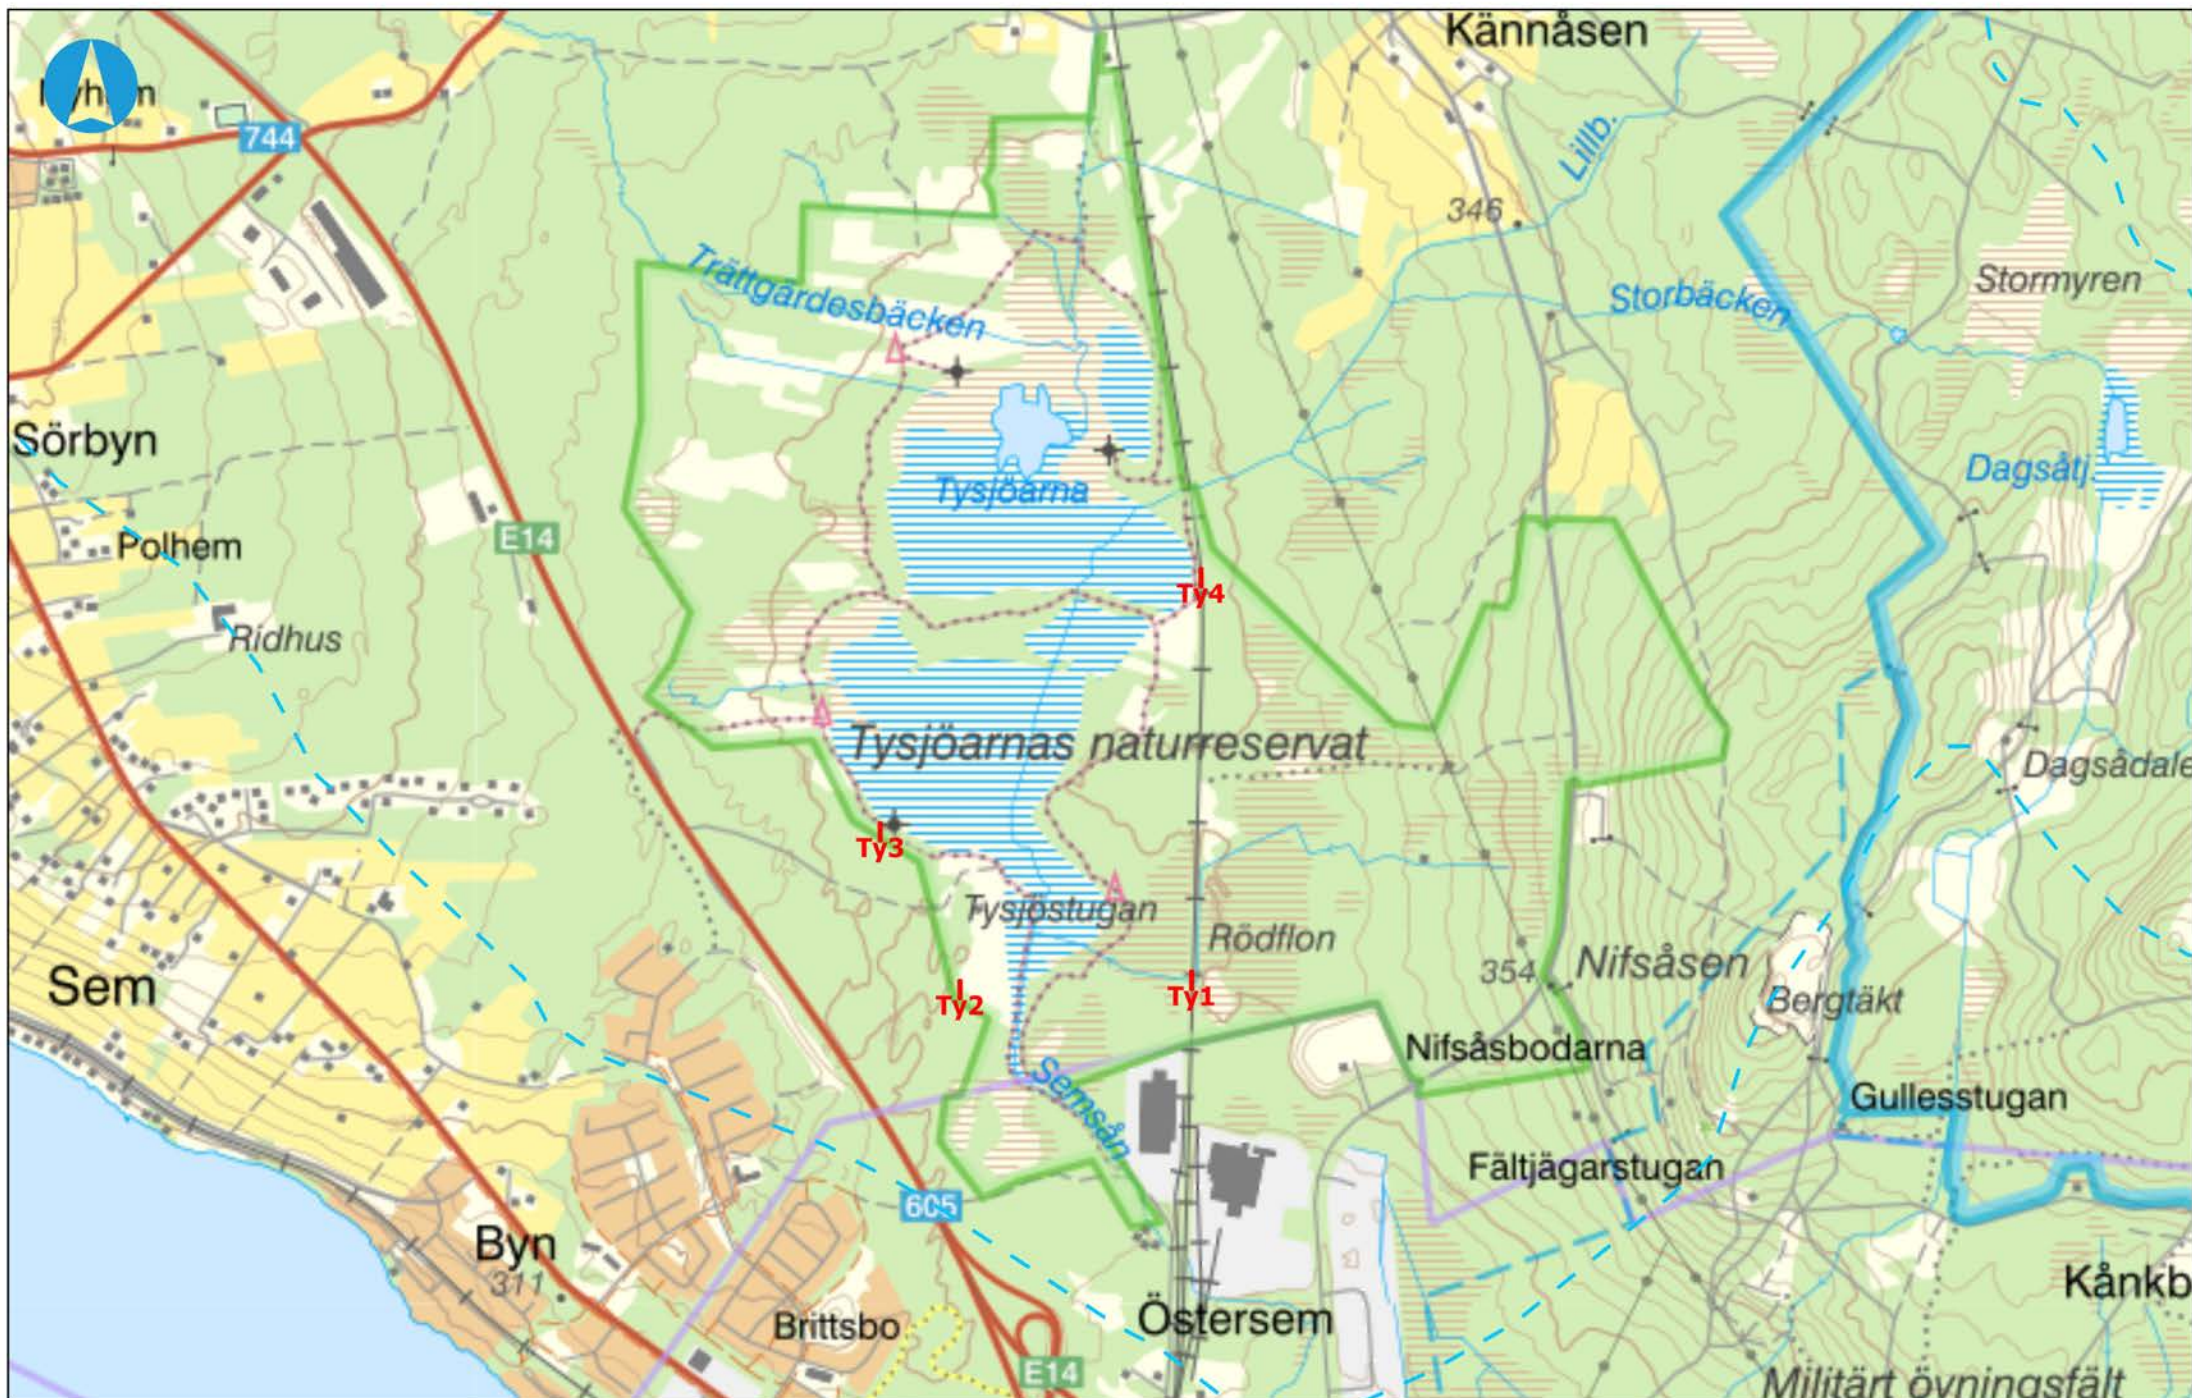
Bilaga 2 Karta Tysjöarna

GV-rör (installerad av annan konsult)

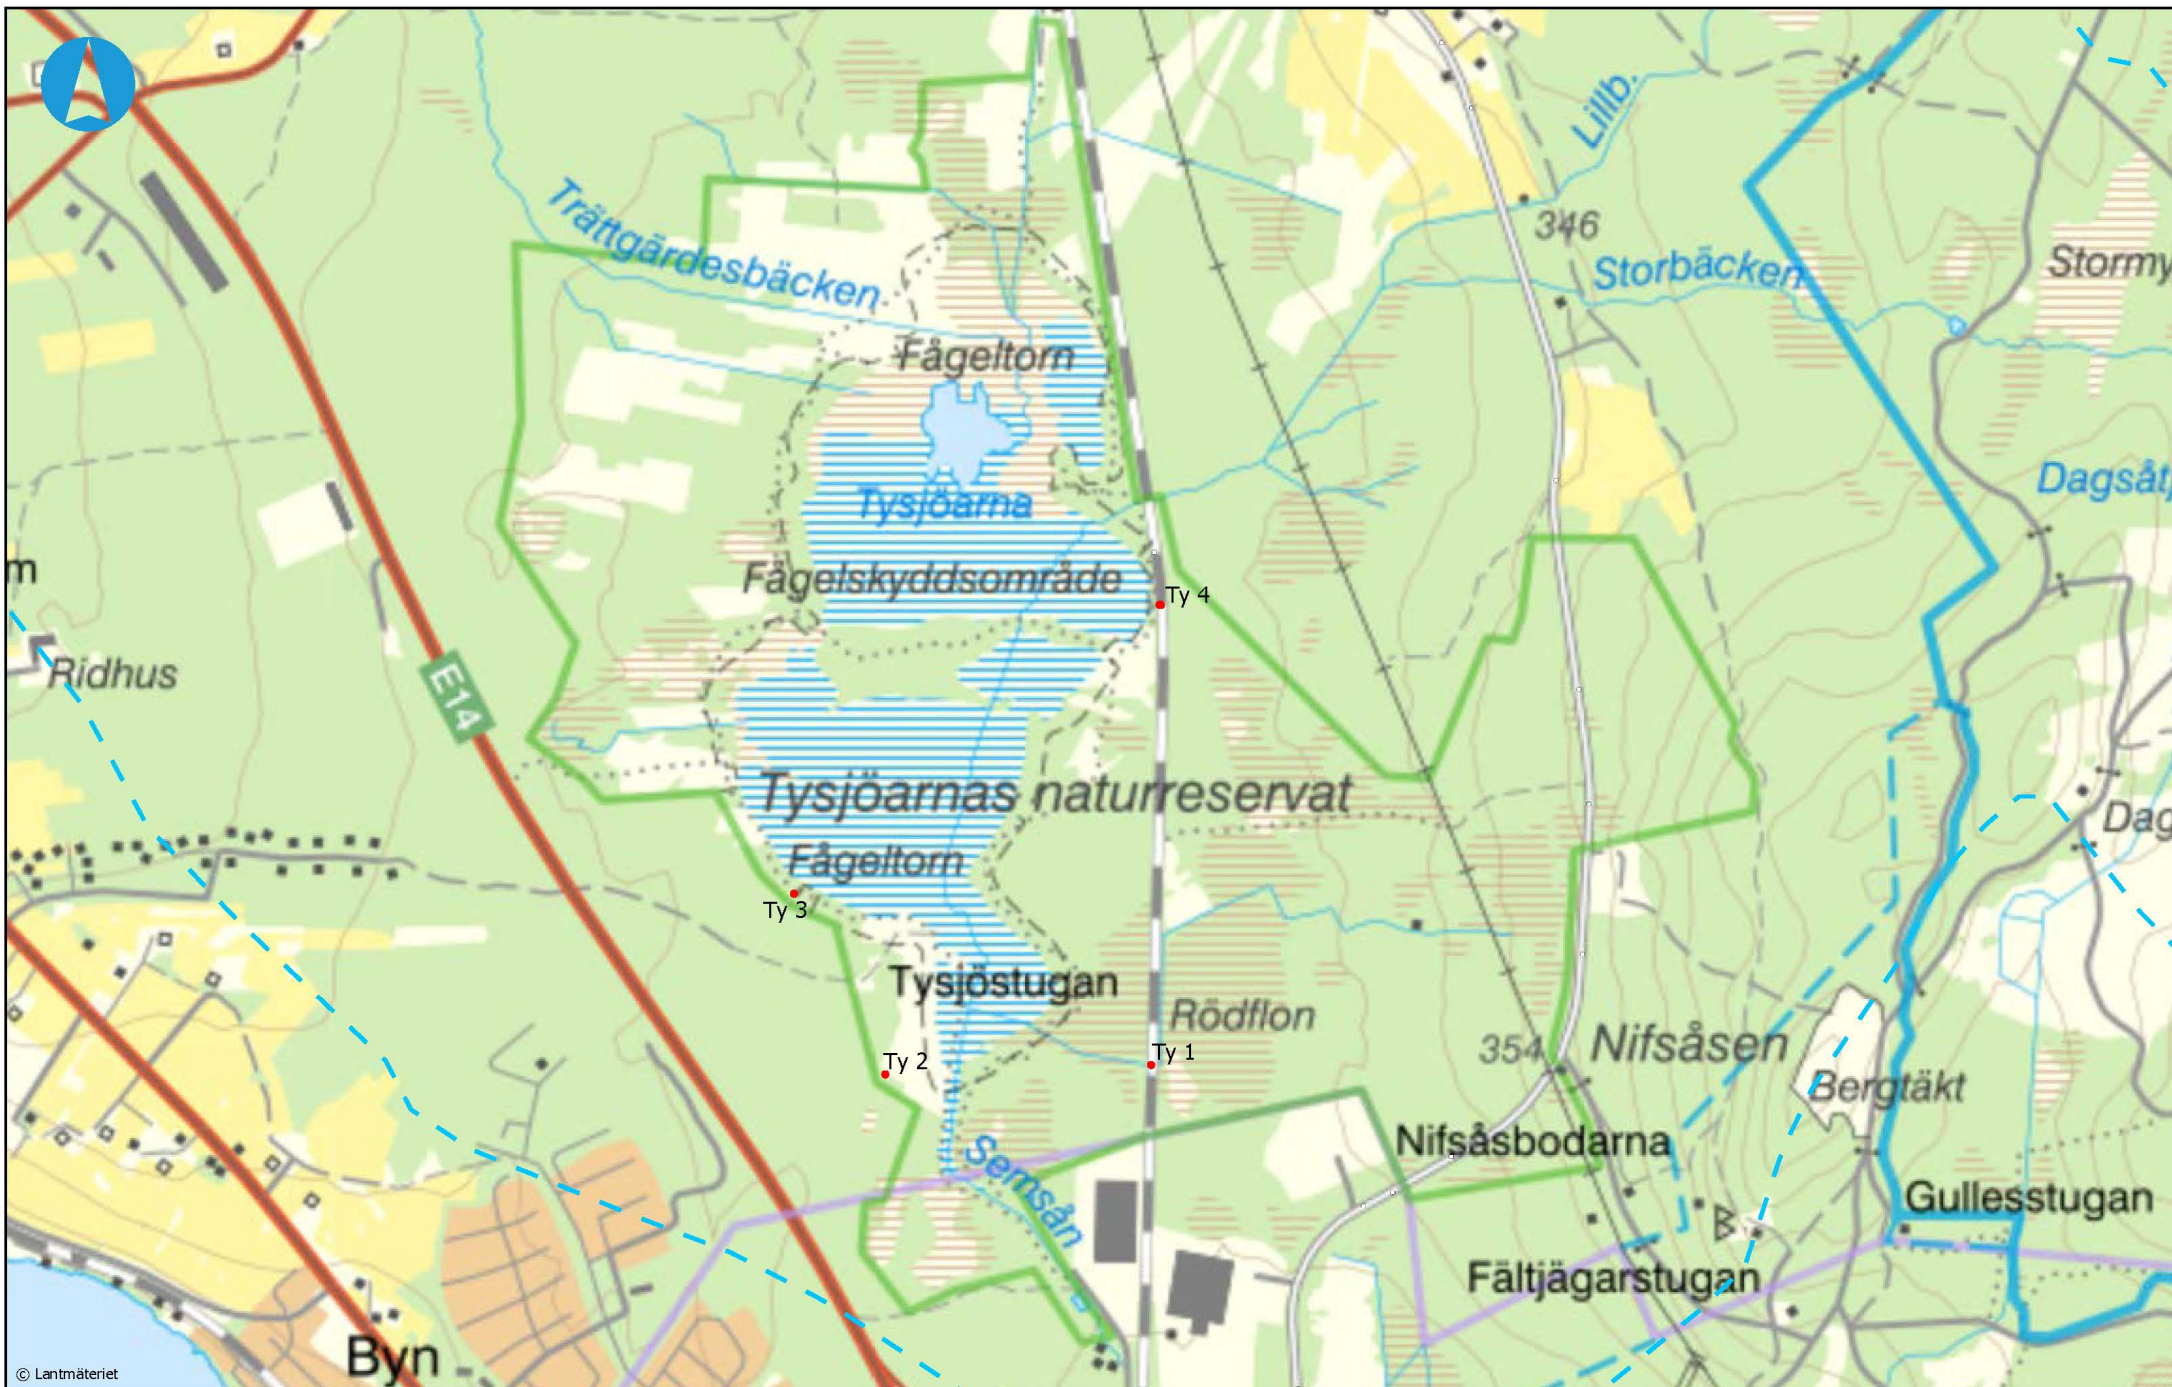
**Grundvattenrör Tysjöarna**

• Befintliga GV-rör
