# Uppföljning av vattendragsrestaurering

Uppföljning av åtgärder genomförda inom projektet  
Life Triple Lakes i Jämtlands län

2026-01-20

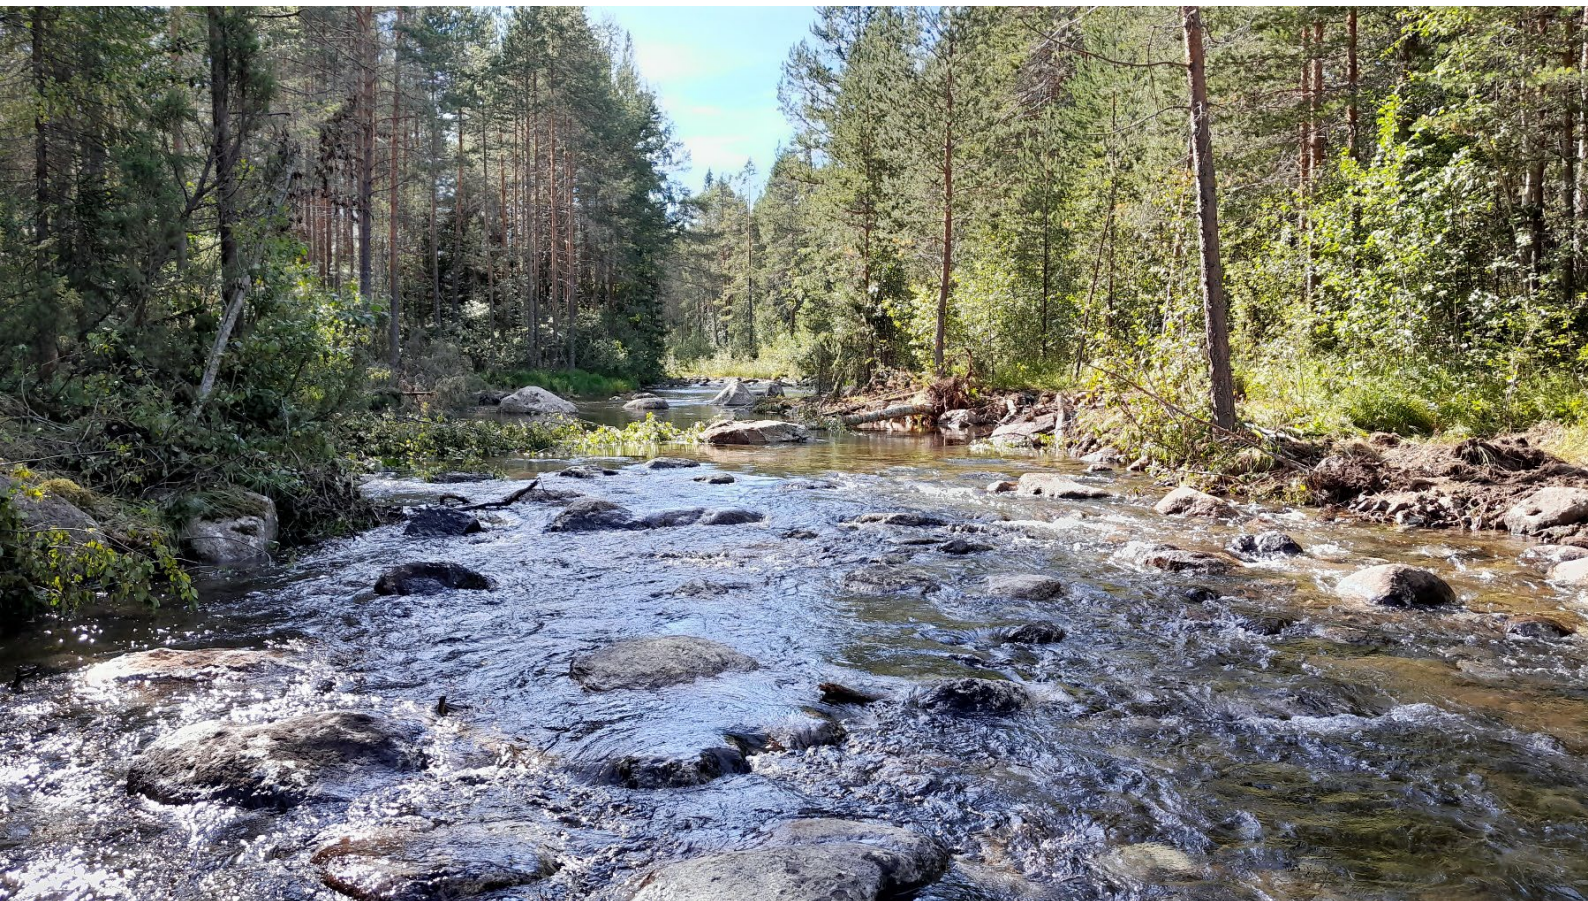
*Figur 1. En modernt restaurerad sträcka i Agnelån i Jämtlands län. Block och sten ligger med varierad höjd över vattenytan och är placerade på ett naturligt varierat sätt i vattendraget och på strandzonen. Strandzonen har öppnats upp och släntar naturligt mot vattendraget för att vatten ska kunna svämma ut över svämplanet vid högvatten. Död ved har placerats i en gradient från strandzonen ut i vattendraget och rotvältorna finns kvar som ett ankare för de döda trädstammarna, så att de inte flyter bort vid högflöden.*

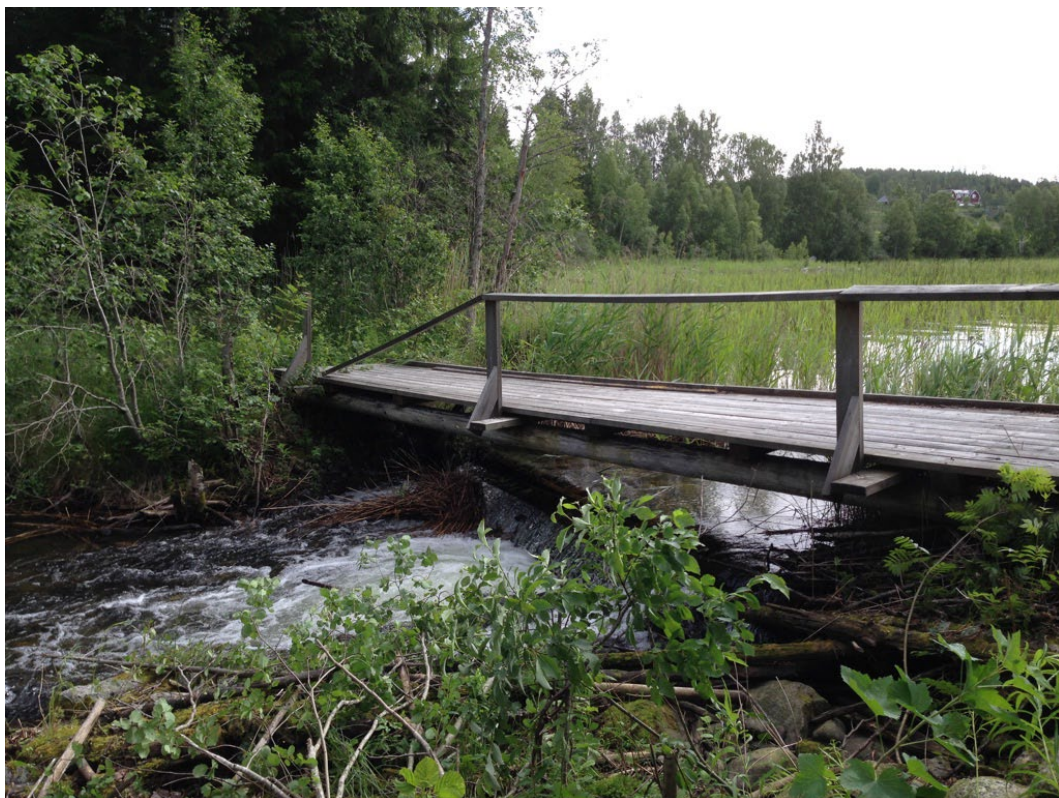
*Figur 3. Bensjöån trätröskel före utrivning.*

År 2015 restaurerades Bensjöån med grävmaskin. Restaureringen resulterade i 6 200 m<sup>2</sup> (kvadratmeter) naturligt vattendragshabitat. Förutom vattendragsrestaurering utfördes även en utrivning av en trätröskel (Figur 3 och 4). År 2017 sattes 500 vuxna flodpärlmusslor ut i ån, musslorna hämtades från Råggån där populationen är ungefär 1,4 miljoner musslor.

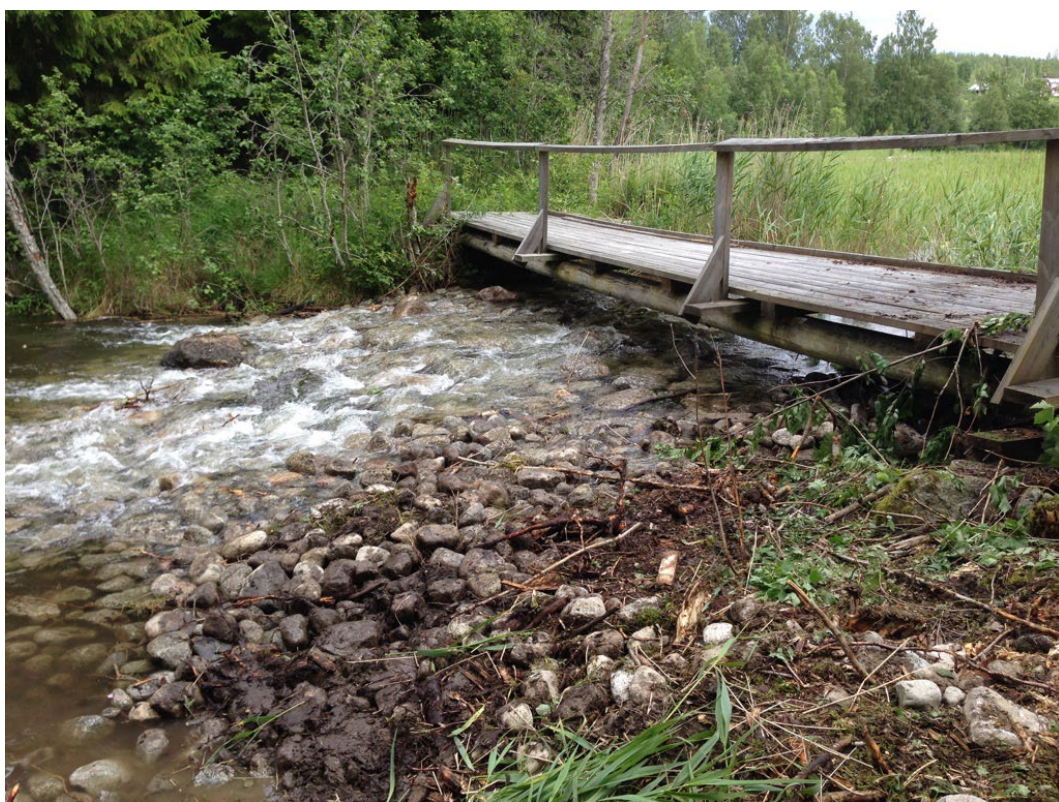
*Figur 4. Bensjöån trätröskel efter utrivning.*

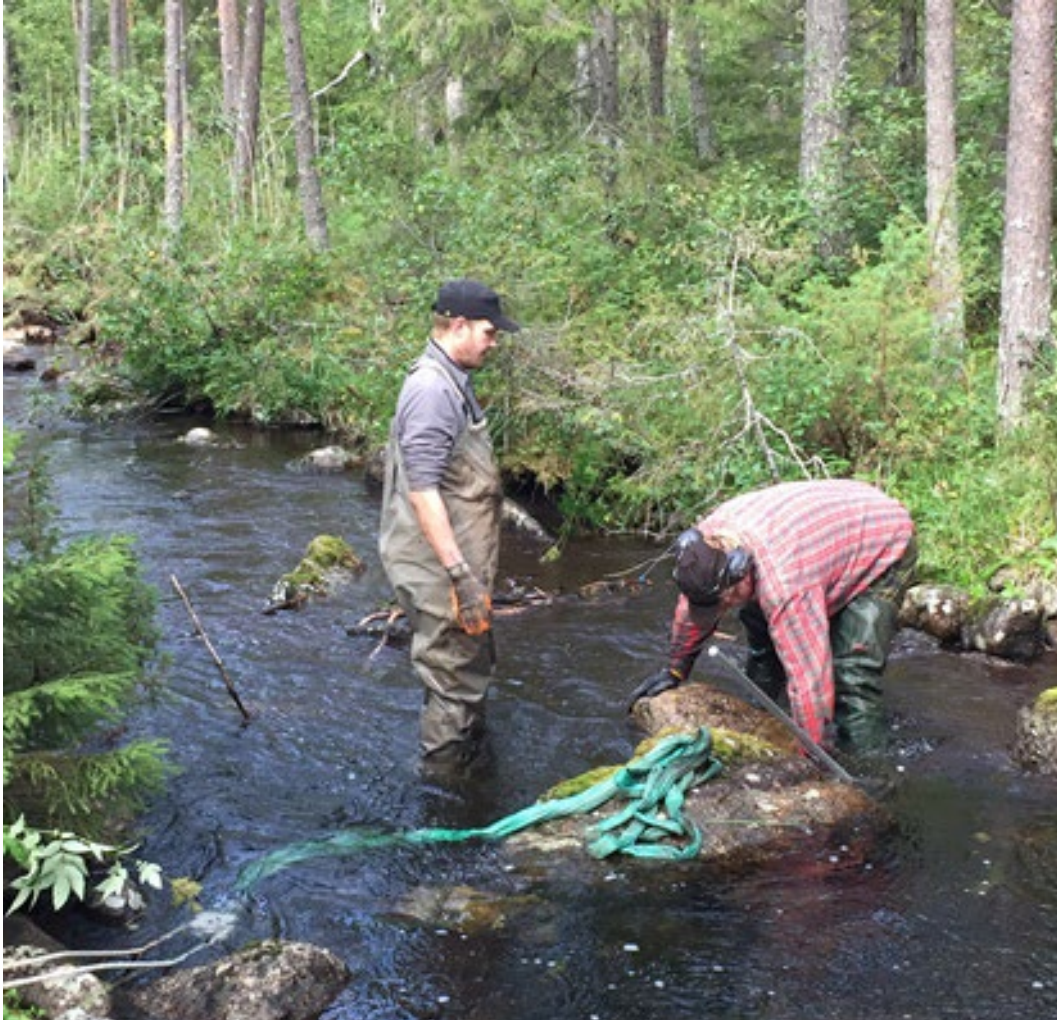
*Figur 5. Manuell restaurering i Idbäcken.*

År 2015 restaurerades Idbäcken manuellt med friktionsvinsch (Figur 5). På den restaurerade sträckan tillfördes även lekgrus. Restaureringen resulterade i 2 000 m<sup>2</sup> naturligt vattendragshabitat.

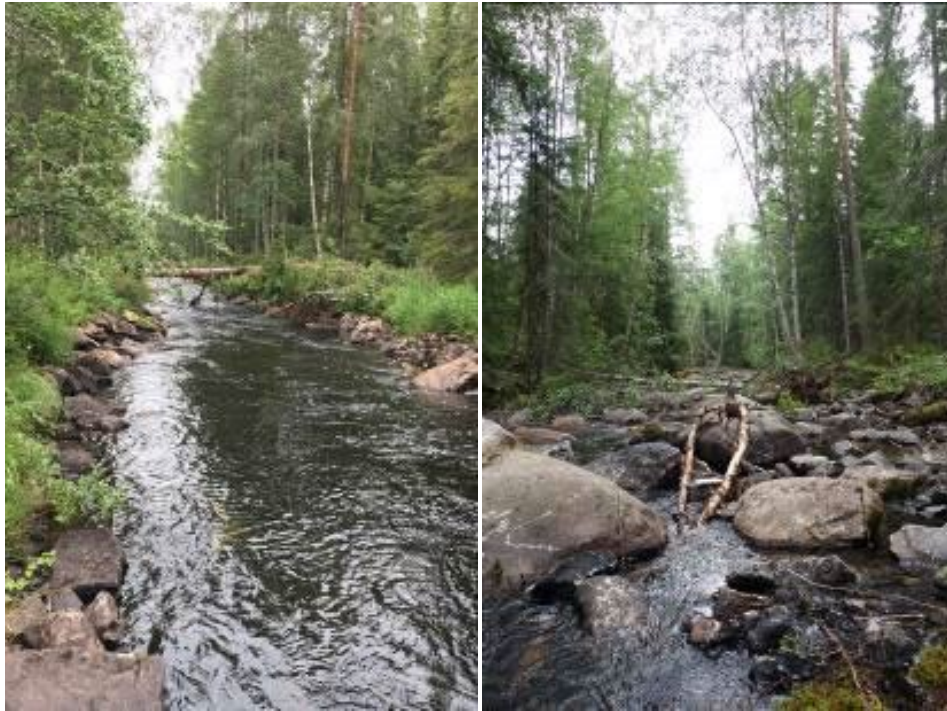
Figur 6. Vaxsjöån, före och efter restaurering. I det här fallet gjordes en relativt kraftig restaurering då de tydliga stenvallarna på sidorna visade hur mycket sten som en gång funnits i vattendraget.

År 2016 restaurerades Vaxsjöån med grävmaskin. Restaureringen resulterade i 17 150 m<sup>2</sup> naturligt vattendragshabitat. Figur 6 visar en del av ån före och efter restaurering. 2019 tillfördes 37 ton lekgrus till vattendraget. Figur 7 visar öringyngel som fångats vid elfiske efter restaurering men före tillförsel av lekgrus.

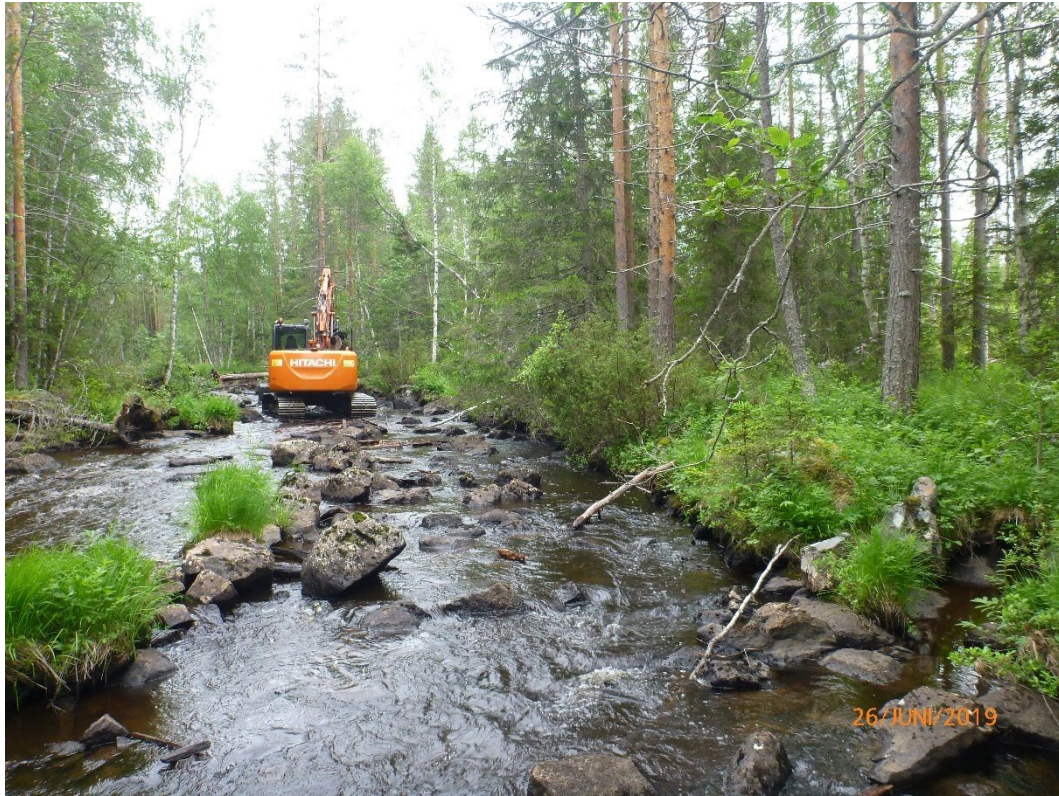
Figur 8. Restaurering av Orrbodån 2019.

År 2016 och 2019 restaurerades Orrbodån med grävmaskin (Figur 8). Restaureringen resulterade i 15 800 m<sup>2</sup> naturligt vattendragshabitat. Efter restaureringsåtgärderna 2019 tillfördes 37 ton lekgrus till vattendraget.

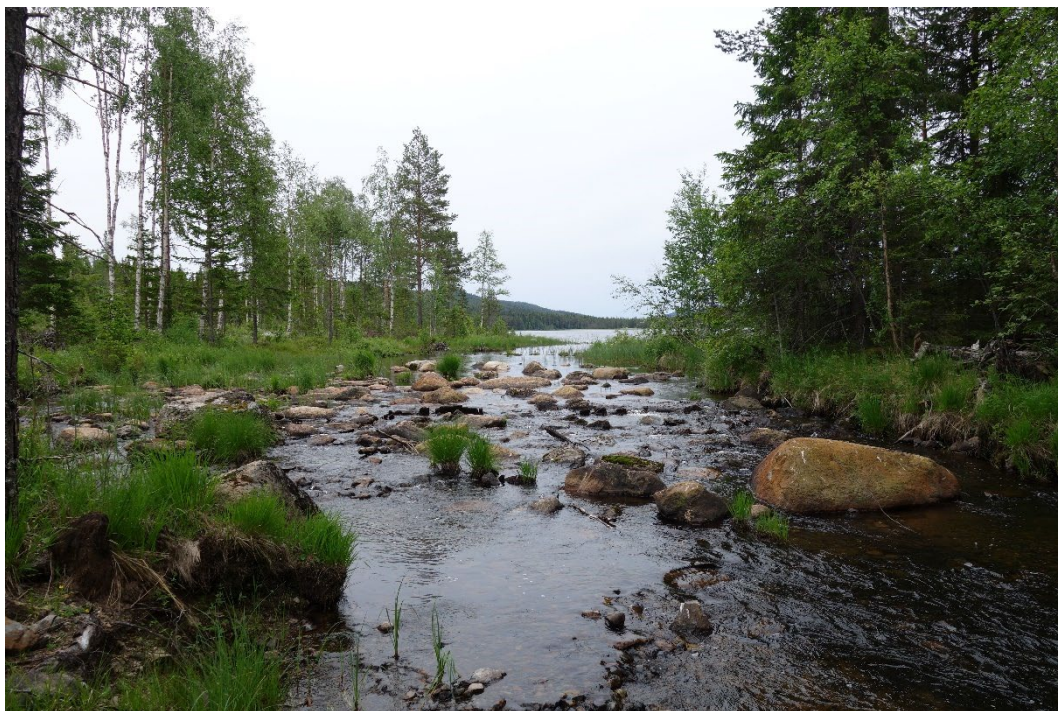
Figur 10. Strulån efter restaurering 2018.

År 2016 restaurerades Strulån med grävmaskin (Figur 9). Restaureringen resulterade i 23 200 m<sup>2</sup> naturligt vattendragshabitat. Figur 10 visar en del av den restaurerade sträckan. 2016 tillfördes 25 ton lekgrus till vattendraget.

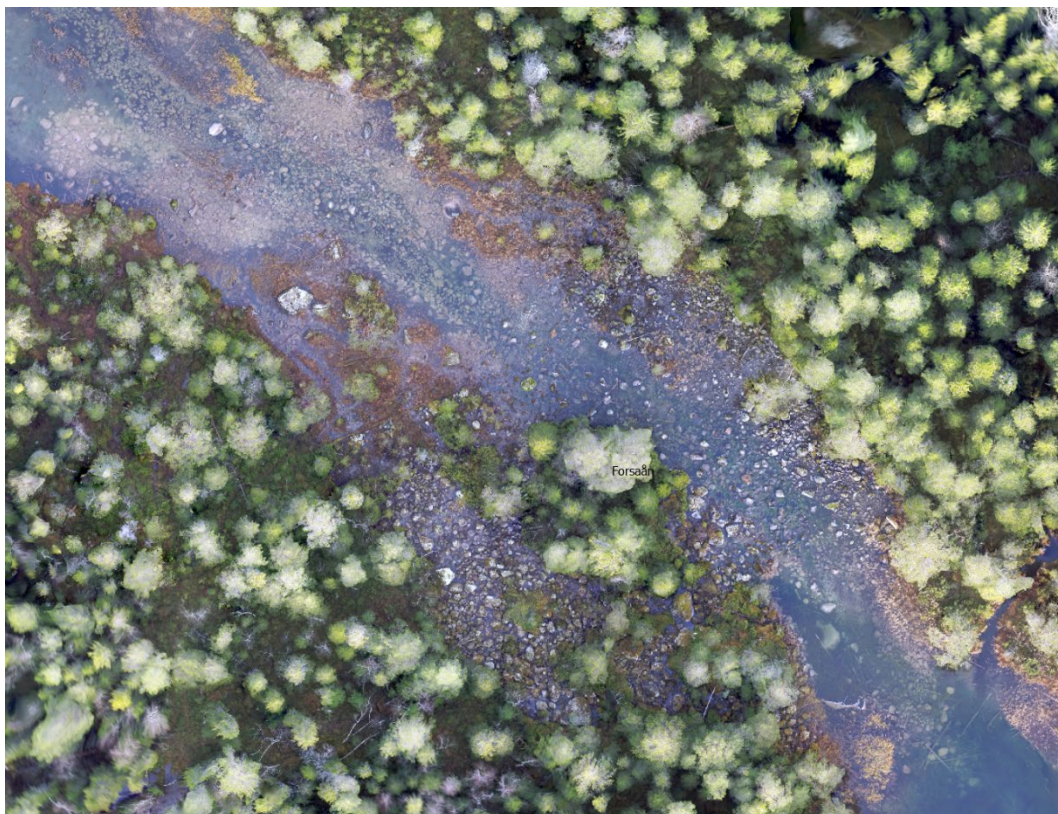
*Figur 12. Drönbild över en restaurerad sträcka av Forsån.*

Figur 12 i C-vattnet Forsaån kunna återbesökas om några år för en drönarfotografering. Eventuellt har vårfloder och andra höglöden då förändrat sträckans morfologi.

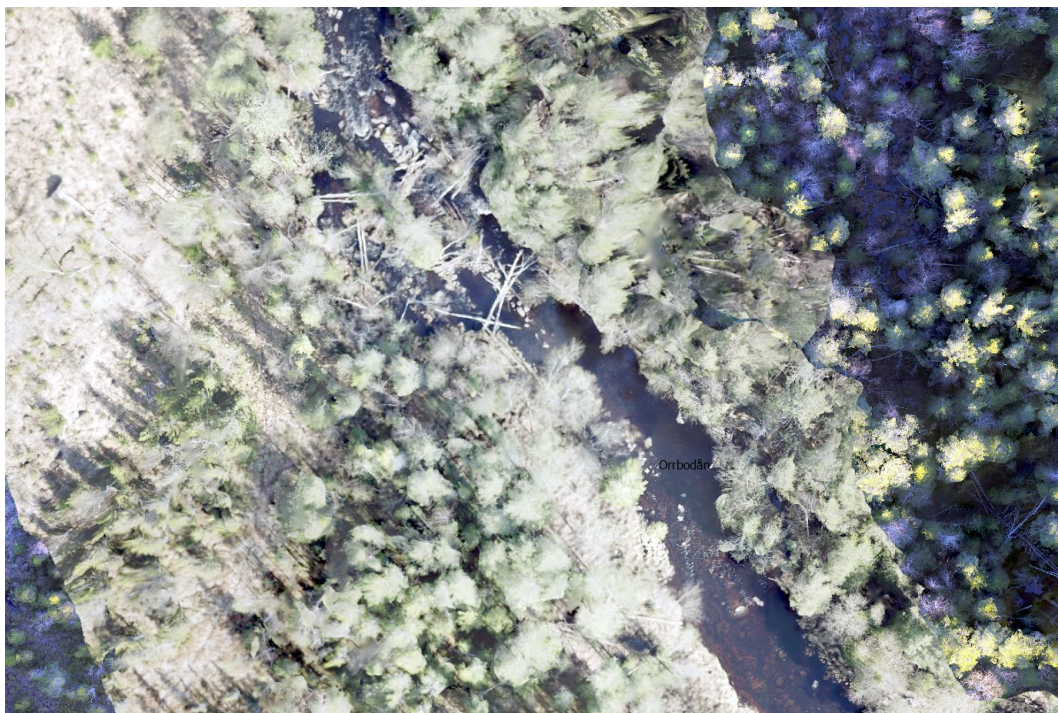
Figur 13. Sträcka i Orrbodån fotad före restaurering under växtsäsong med skarpt solljus.

Ljuset och årstiden vid fototillfället har stor betydelse för hur jämförbara bilderna blir. Nedan syns bilder från Orrbodån, där Figur 13 visar sträckan före restaurering vid skarpt solljus med löv på träden. Figur 14 visar samma sträcka efter restaurering tagen sent på hösten när solen står lågt och träden har hunnit tappa löven. Ljuset på förebilden möjliggör att se delar av bottensubstratet, medan ljuset på efterbilden inte gör det. En fråga är om det är värt att åka ut och fota när man råkar ha tid för det, eller om det faktiskt behöver få ta tid på rätt del av året och rätt dag med tanke på väderförhållanden och vattenflöden.

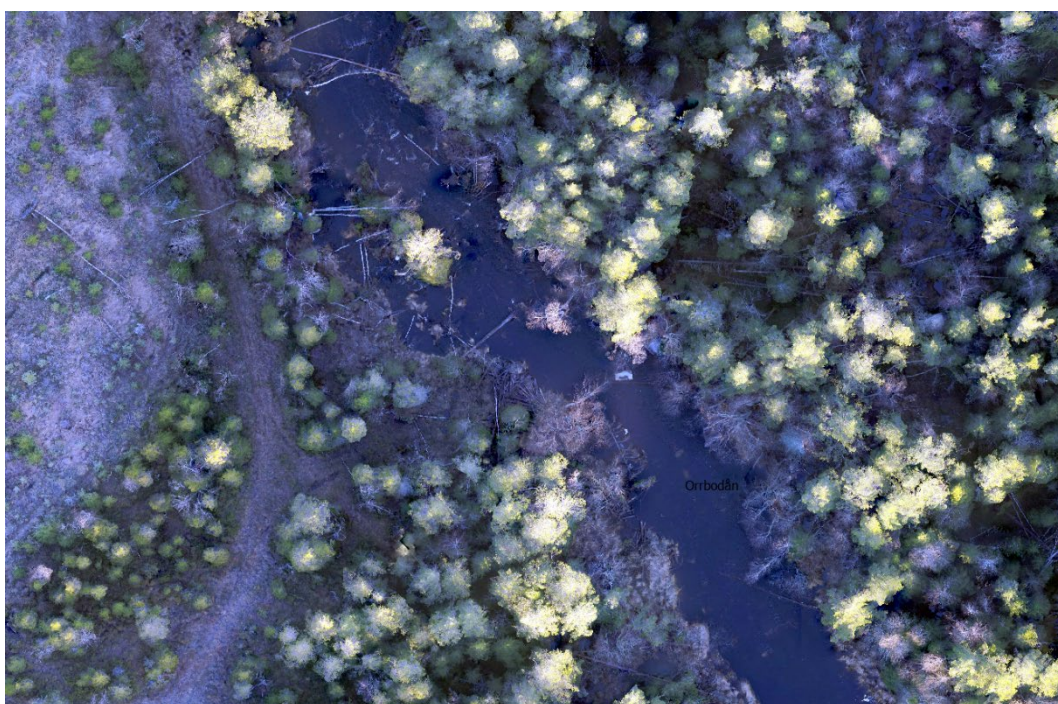
Figur 14. Samma sträcka i Orrbodån fotad efter restaurering sent på hösten när solen står lågt.

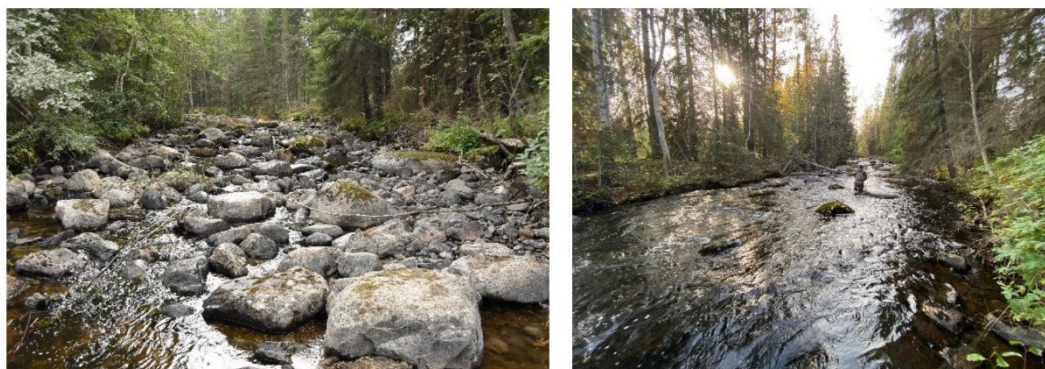
Figur 17. Elfiskelokalen i Vaxsjöån 2019 (vänstra bilden vid mycket lågt flöde) och 2023 (högra bilden vid medelflöde). Det kan till och med vara svårt att se att det är samma lokal.

Projektets elfisken har kraftigt påverkats av ett extremt torrår 2019, där flödena var mycket låga under sommaren och en bra bit in på hösten. Flödena påverkades här även av att 2018 var extremt torrt och magasinering våtmarker och grundvattenflöden var kraftigt sänkta. Se Figur 17 som visar ett exempel från Vaxsjöån 2019 och 2023, 2023 är vattenföringen under medelvattenstånd.
